Teil-BW **6652400 1 (6652400)**
Straße **K 9915**
Bw-Amt **Stadt Ulm**
AM/SM

Prüfbericht 2021 H

nach DIN 1076

Bauwerksname **Überführung B10 neu**
 Teilbauwerksname **Überf. Verbindungsstr. über B 10 neu**
 Kreis **Ulm**
 Ort **Ulm**
 Bauwerksrichtung
 Bauwerksart **Plattenbrücke**
 Tragfähigkeit **60 nach DIN 1072**
 Baujahr Überbau **1973** Baujahr Unterbau **1973** Traglastindex -

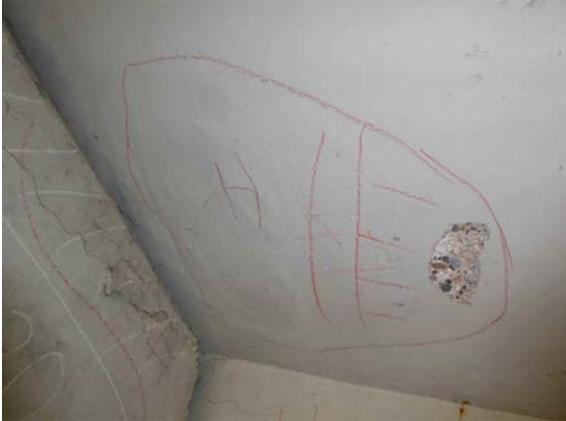
HP2021_57

[57] S=2, V=0, D=3 EP BSP-ID 002-06
Platte, Betongefüge, Zahlreich, Hohlstelle, Anzahl: 18
Stelle(n), Gesamter Überbau, Längs durchgehend, Quer
durchgehend, Hohlstellen teilweise mit Gitter gesichert

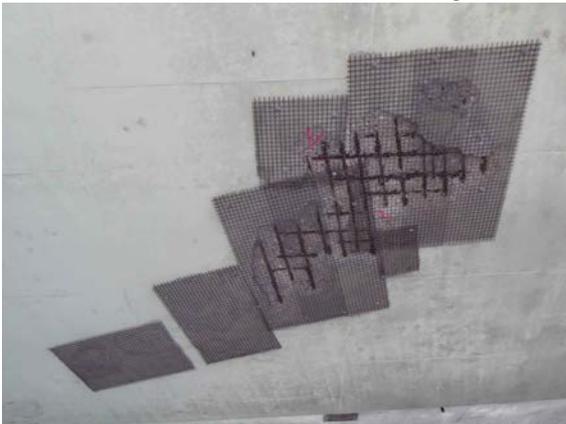
HP2021_58

[58] S=3, V=2, D=3 EP BSP-ID 002-07
Platte, Betongefüge, Zahlreich, Abplatzung mit
freiliegender Bewehrung, Anzahl: 8 Stelle(n), Gesamter
Überbau, Längs durchgehend, Quer durchgehend,
Betonabbruchstellen teilweise mit Gitter gesichert

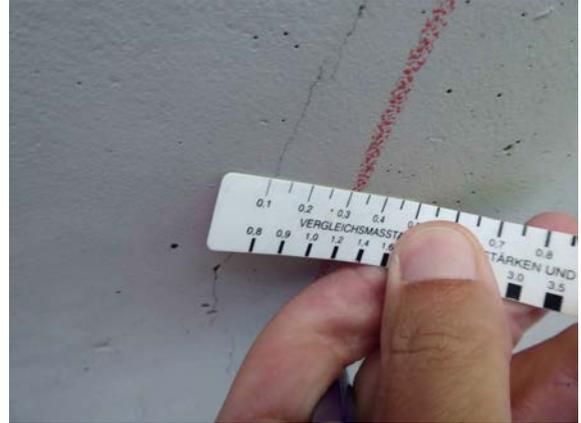
HP2021_56

[56] S=0, V=0, D=2 BSP-ID 006-01-04
Voute, Betonoberfläche, Stellenweise, Schrägrisse
Rissbreite 0,1 - < 0,2 mm, Anzahl: 2 Stück, Vorne und
hinten am Bauwerk, Beidseitig, Unterseite

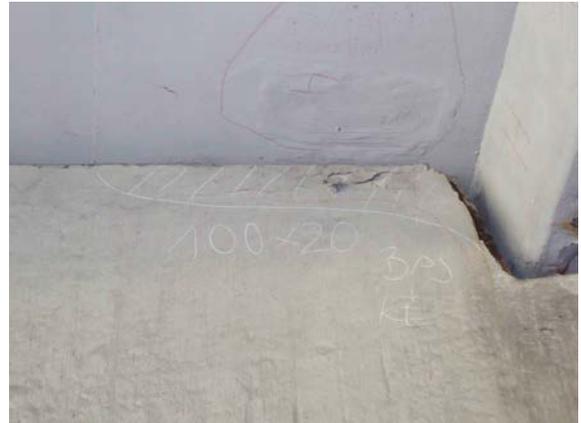
HP2021_37

[37] S=0, V=0, D=2 EP BSP-ID 021-08
Widerlagerwand, Betongefüge, Eine Stelle, Gerissen und
hohl klingend, Fläche 20,00 dm², Widerlager vorn,
Rechts, Oben

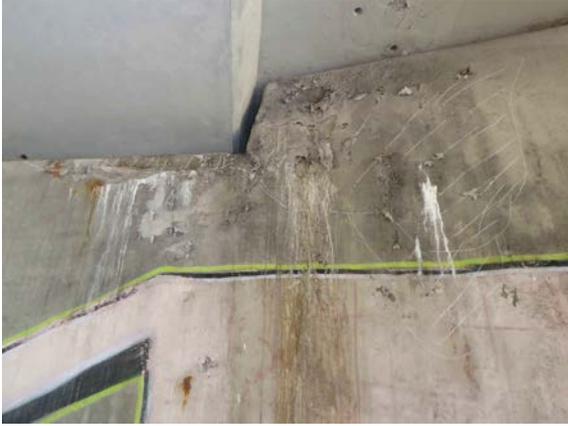
HP2021_39

[39] S=0, V=0, D=2 EP BSP-ID 021-08
Widerlagerwand, Betongefüge, Eine Stelle, Gerissen und
hohl klingend, Fläche 459,00 dm², Widerlager hinten,
Rechts, Oben

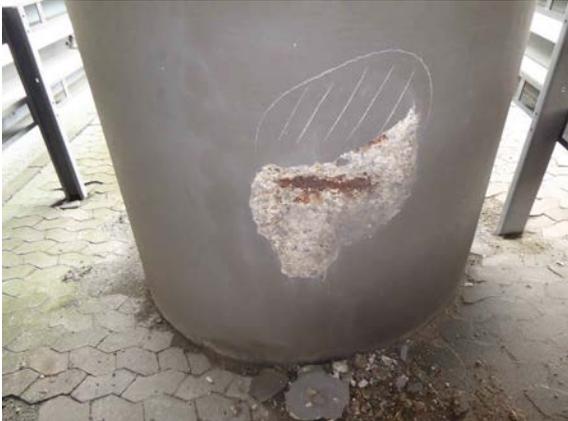
HP2021_41

[41] S=0, V=0, D=2 BSP-ID 021-08
Pfeiler / Stütze als Vollquerschnitt, Betonoberfläche, Eine
Stelle, Abplatzung mit freiliegender Bewehrung, Fläche
30,00 dm², 1-ter Pfeiler/Stütze, Quer durchgehend, Unten

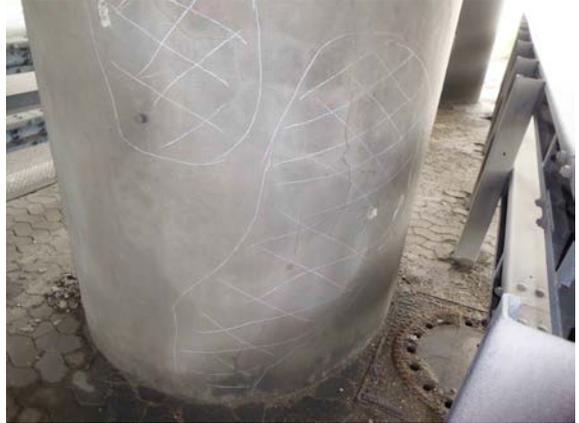
HP2021_42

[42] S=0, V=0, D=2 BSP-ID 021-08
Pfeiler / Stütze als Vollquerschnitt, Betonoberfläche,
Vereinzelt, Gerissen und hohl klingend, Anzahl: 2
Stelle(n), 1-ter Pfeiler/Stütze, Quer durchgehend, Unten,
Abmessungen bis 130cm x 70cm

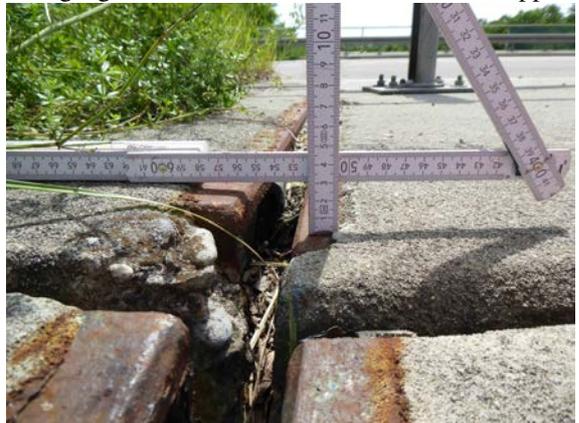
HP2021_52

[52] S=0, V=0, D=1 BSP-ID 226-99
Konstruktion mit 1 Dichtprofil, Verankerung im Beton,
Eine Stelle, Nicht parallel, Anzahl: 1 Stelle(n),
Widerlager hinten, Am Ende des Überbaus, Rechts,
Oben, Höhenversatz vom 3cm in der
Übergangskonstruktion im Bereich der Mittelkappe

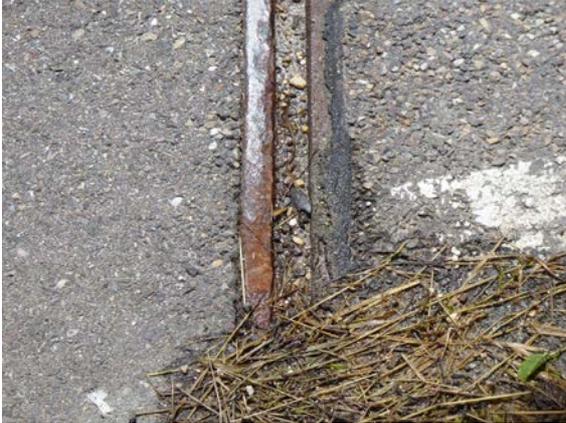
HP2021_48

[48] S=0, V=0, D=1 EP BSP-ID 226-12
Randprofil, Bereichsweise, Verrostet, Beide Widerlager,
Vorne und hinten am Bauwerk, Quer durchgehend, Oben,
zudem Dichtprofile verschmutzt, sowie stellenweise
stehendes Wasser

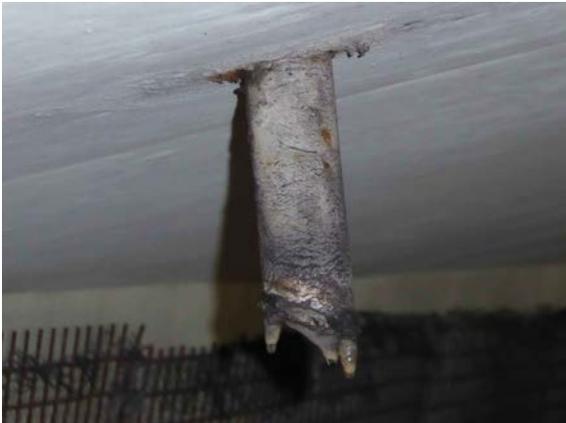
HP2021_60

[60] S=0, V=1, D=1 BSP-ID 257-99
Tropftülle, Mehrfach, An ungünstiger Stelle, Anzahl: 4
Stück, Gesamter Überbau, Längs durchgehend, Rechts,
Unterseite, Tropftüllen sind über Fahrbahn angeordnet,
zudem oftmals mit Aussinterungen versehen

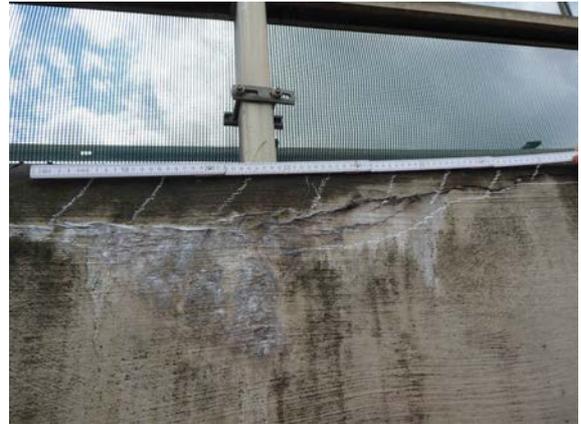
HP2021_55

[55] S=0, V=0, D=1 BSP-ID 230-04
Senkrechte Fläche des Gesimses, Betonoberfläche,
Stellenweise, Längsrisse mit Wasseraustritt und
Aussinterung, Anzahl: 3 Stelle(n), 2-tes Feld,
Seitenfläche links

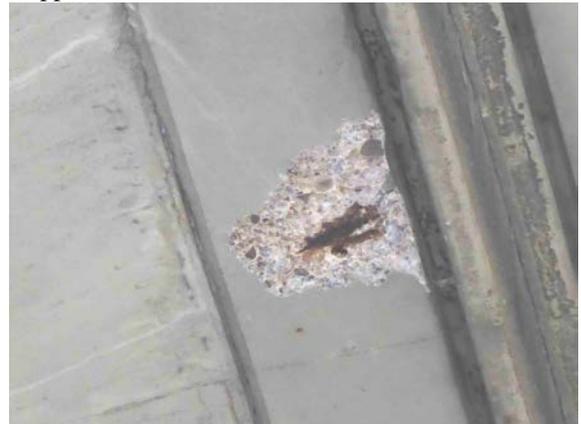
HP2021_54

[54] S=0, V=2, D=2 BSP-ID 230-12
Untersicht des Gesimses, Betonoberfläche, Mehrfach,
Abplatzung mit freiliegender Bewehrung, Anzahl: 5
Stelle(n), Längs durchgehend, Beidseitig, Unterseite,
Betonausbruchstellen und Hohlstellen an den
Kappenuntersichten

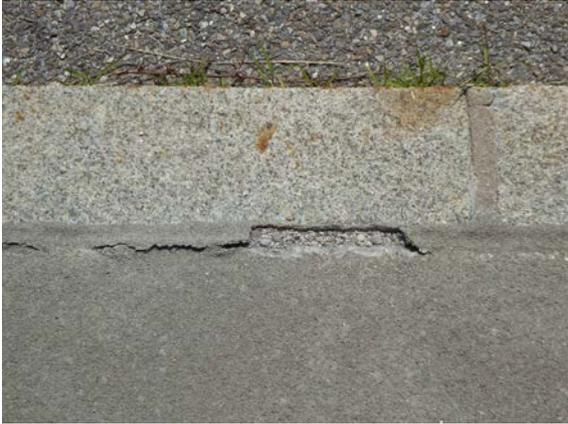
HP2021_45

[45] S=0, V=0, D=2 EP BSP-ID 258-03
Kappenoberfläche, OS-System für Beton, Bereichsweise,
Abgeplatzt, Längs durchgehend, Rechts, Oberseite,
abplatzende OS-Beschichtung entlang der Fuge zwischen
Kappenbeton und Granitschrammbord und entlang dder
Kappenraumfugen

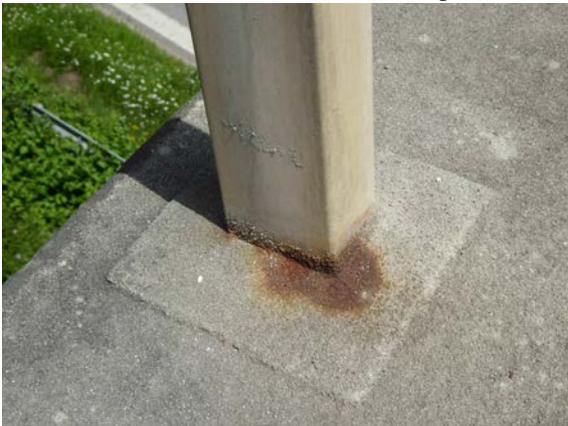
HP2021_44

[44] S=0, V=0, D=1 BSP-ID 999-99-99
Kappenoberfläche, Rohrdurchführung, Stellenweise,
Rostfahne, Längs durchgehend, Links, Oberseite,
umlaufende Rostfahnen um die Geländerpfosten

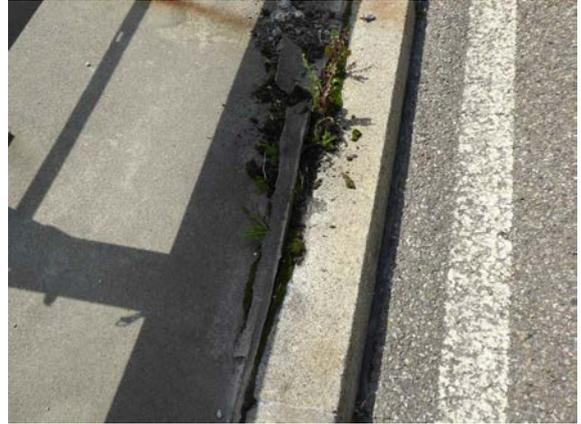
HP2021_49

[49] S=0, V=0, D=2 EP BSP-ID 259-01
Kappenfuge, Arbeitsfuge längs, Durchgehend,
Herausgebrochen, Gesamtes Bauteil, Längs durchgehend,
Rechts, Oberseite, Mittelkappe: Fuge zwischen
Kappenbeton und Granitbordstein bis zu 5mm offen,
stellenweise bewachsen, bereichsweise ausbrechend

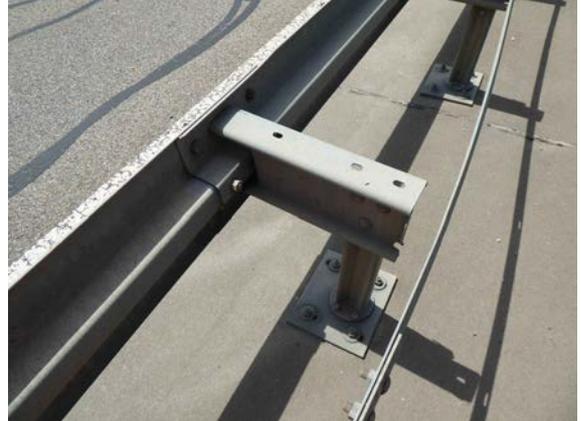
HP2021_50

[50] S=0, V=2, D=0 EP BSP-ID 232-15
Spannband der Distanzschutzplanke, Eine Stelle, Locker /
lose, Mitte längs am Bauwerk, Rechts

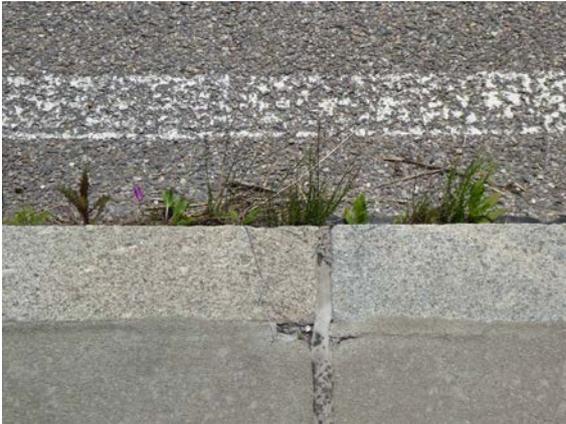
HP2021_47

[47] S=0, V=0, D=2 EP BSP-ID 241-09
Fahrbahnbelag, Fugen, Stellenweise, Bewachsen,
Gesamter Überbau, Längs durchgehend, Rechts,
Längsfugen zwischen Fahrbahnbelag und
Granitschrammbord

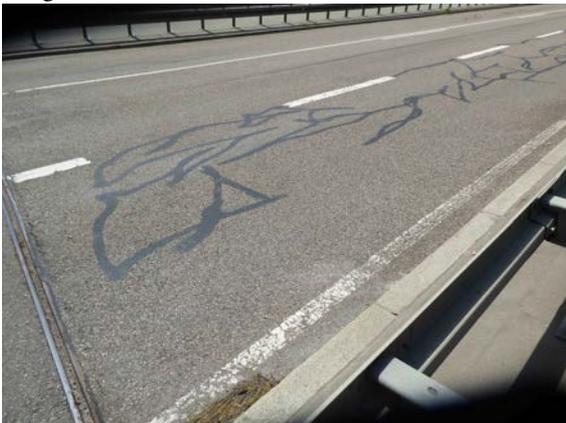
HP2021_43

[43] S=0, V=0, D=2 BSP-ID 241-05
Fahrbahnbelag, Oberfläche, Zahlreich, Rissig, Längs
durchgehend, Quer durchgehend, Risse mit bituminösem
Verguß versehen.

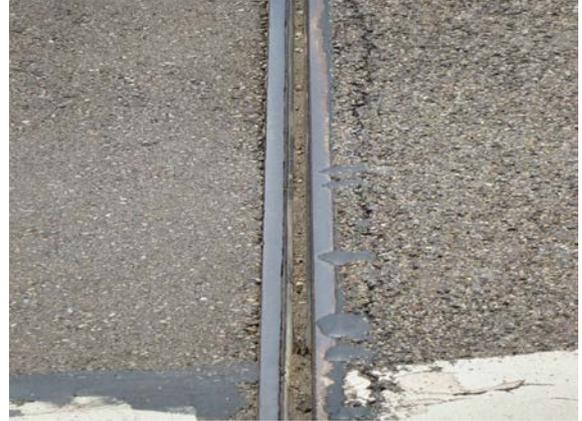
HP2021_51

[51] S=0, V=0, D=2 BSP-ID 241-15
Fahrbahnbelag, Walzasphalt, Eine Stelle, Querrisse,
Widerlager hinten, Quer durchgehend

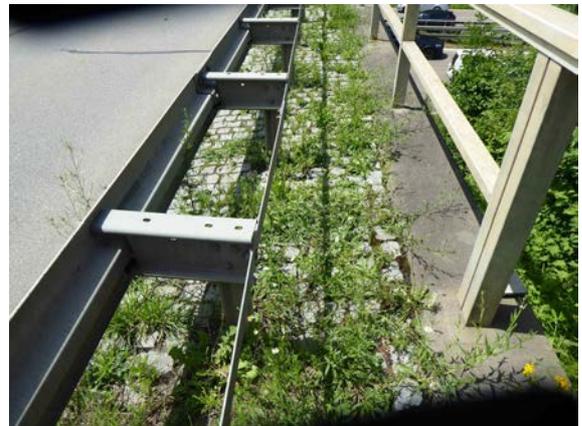
HP2021_46

[46] S=0, V=0, D=1 BSP-ID 251-06
Flügel, Hinterfüllung im Bereich des Widerlagers,
Pflasterverfugung, An allen Bauteilen, Bewachsen,
Anzahl: 2 Stelle(n), Beide Widerlager, Vorne und hinten
am Bauwerk, Oben

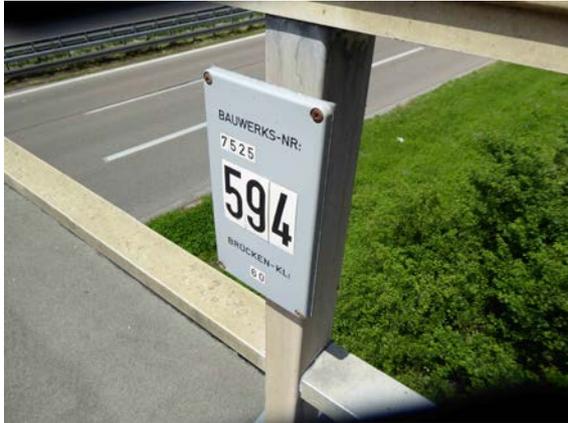
HP2021_53

Schild der Bauwerksnummer, Mehrfach, Falsch,
Bauwerksnummer vor Ort entspricht nicht der
Bauwerksnummer des BW-Buchs

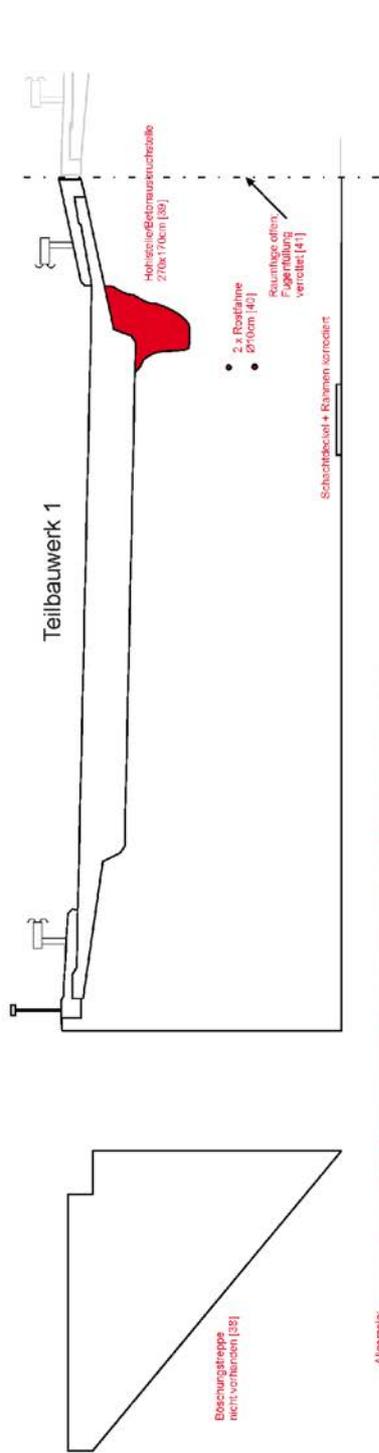
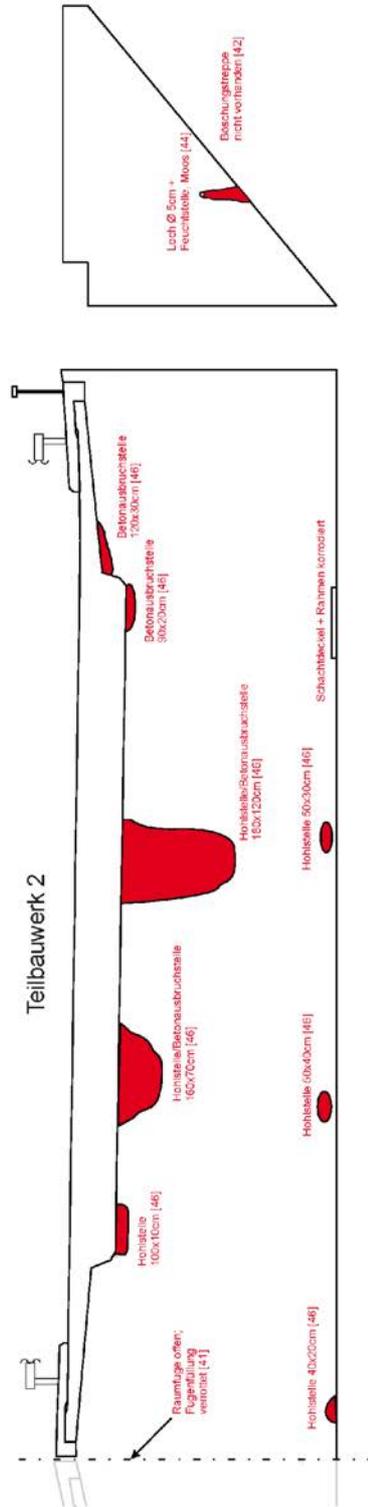
HP2021_SCHADENSSKIZZE_WDL_HINTEN

Allgemein:
 - Betonoberfläche der Widerlagerwand und der Flügel ist mit einer Beschichtung versehen => Risse nur schwer oder gar nicht erkennbar
 - Abblättern der Beschichtung im unteren Bereich der Widerlagerwand auf einer Höhe von 20-30cm
 - Beschichtung ist an mehreren Stellen abgeblättert und muss erneuert werden
 - Mauerflankenwand und Flügel mit Grafit versehen
 - In der Kammernwand durchgehend feucht [47], [83]

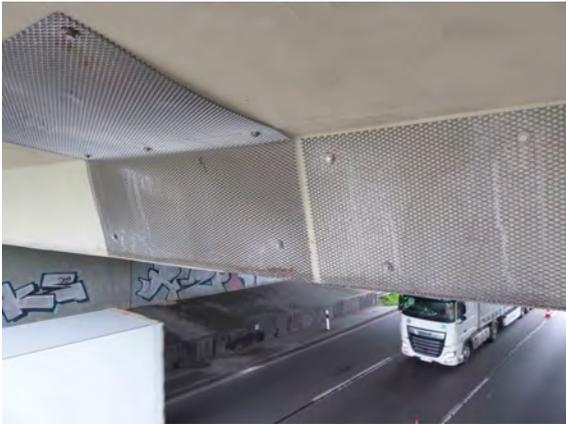
HP2021_51

[51] S=0, V=2, D=2 EP BSP-ID 002-03
Platte, Betongefüge, Stellenweise, Hohlstelle, Anzahl: 12
Stelle(n), Gesamter Überbau, Längs durchgehend, Rechts,
Unterseite, Hohlstellen teilweise bereits mit Gitter
gesichert.

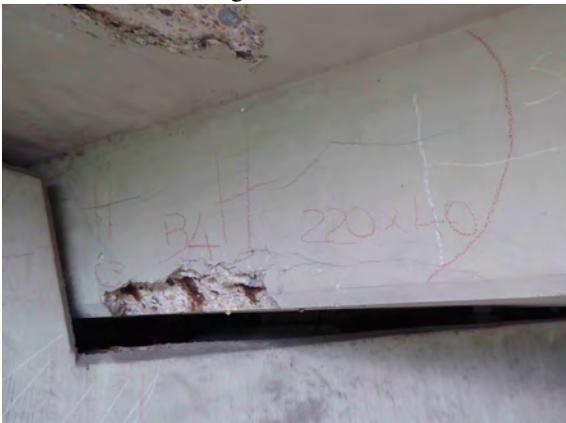
HP2021_50

[50] S=2, V=0, D=3 EP BSP-ID 002-06
Platte, Beton, Mehrfach, Abplatzung mit freiliegender
Bewehrung, Anzahl: 6 Stelle(n), Gesamtes Bauteil,
Längs durchgehend, Betonausbruchstellen verreinzelnt mit
Gitterkonstruktionen gesichert.

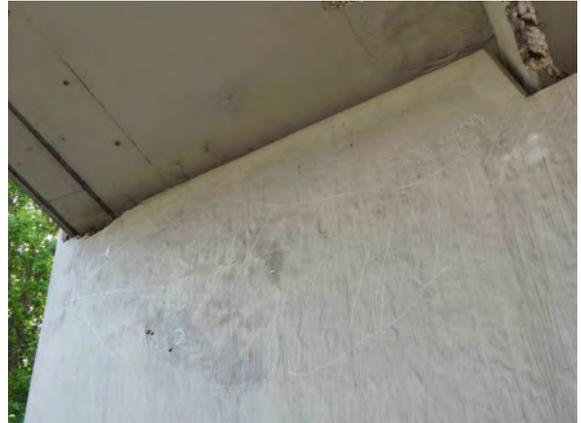
HP2021_40

[40] S=0, V=0, D=2 EP BSP-ID 021-08
Widerlagerwand, Betonoberfläche, Stellenweise,
Hohlstelle, Anzahl: 3 Stelle(n), Widerlager vorn, Rechts,
Oben und unten

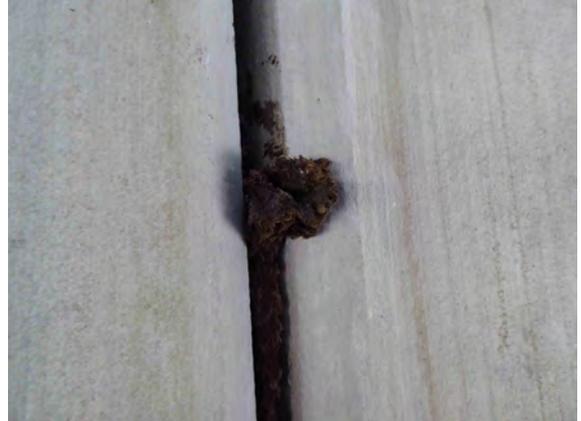
HP2021_41

[41] S=0, V=0, D=2 BSP-ID 259-06
Widerlagerwand, Fugenfüllung der Raumfuge senkrecht,
An allen Bauteilen, Verfault / vermodert, Anzahl: 2
Stück, Beide Widerlager, Vorne und hinten am Bauwerk,
Links, Durchgehend

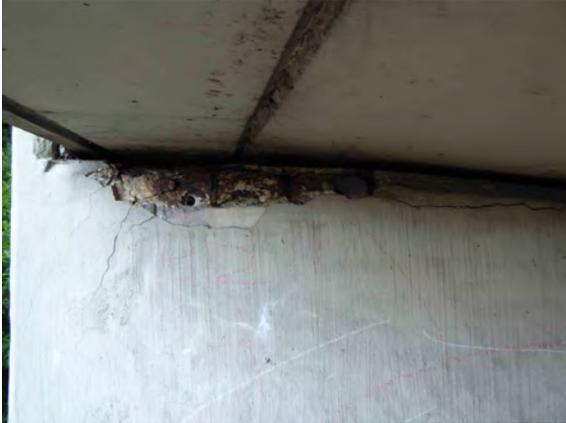
HP2021_39

[39] S=0, V=0, D=2 EP BSP-ID 021-08
Widerlagerwand, Betongefüge, Eine Stelle, Abplatzung
mit freiliegender Bewehrung, Fläche 6,00 dm²,
Widerlager vorn, Rechts, Oben

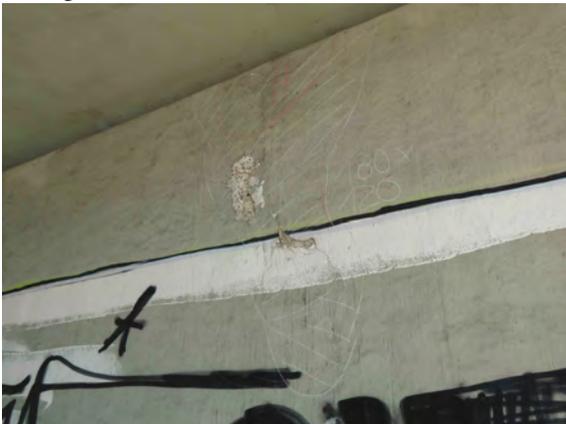
HP2021_46

[46] S=0, V=0, D=2 EP BSP-ID 021-08
Widerlagerwand, Betongefüge, Gesamtes Bauteil,
Gerissen und hohl klingend, Anzahl: 8 Stelle(n),
Widerlager hinten, Hinten am Bauwerk, Quer
durchgehend, Oben und unten

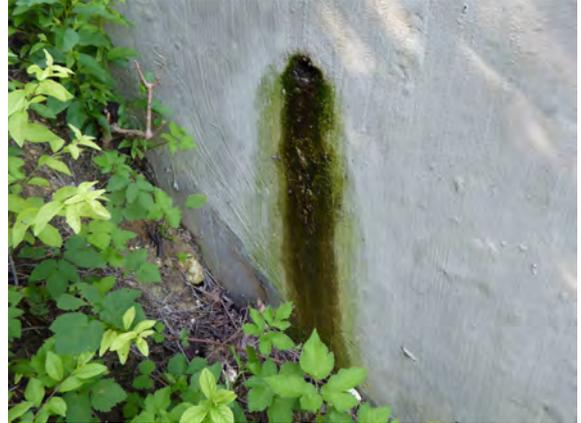
HP2021_44

[44] S=0, V=0, D=2 BSP-ID 021-06
Flügel, Betonoberfläche, An allen Bauteilen, Feuchte
Stelle, Anzahl: 2 Stelle(n), Alle Flügel, Vorne und hinten
am Bauwerk, Rechts, Unten

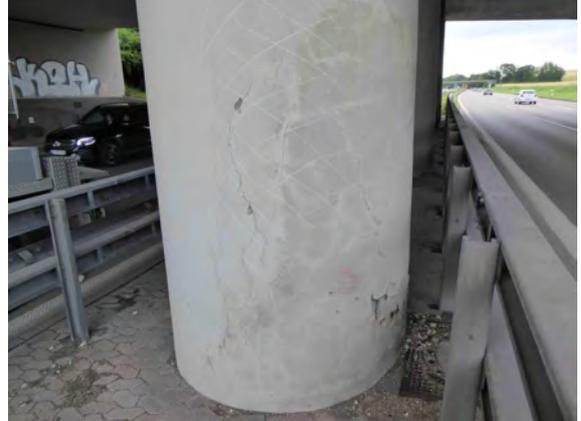
HP2021_48

[48] S=0, V=0, D=2 BSP-ID 021-08
Pfeiler / Stütze als Vollquerschnitt, Betongefüge,
Zahlreich, Gerissen und hohl klingend, Anzahl: 5
Stelle(n), Gesamtes Bauteil, Mitte längs am Bauwerk,
Beidseitig, Oben und unten

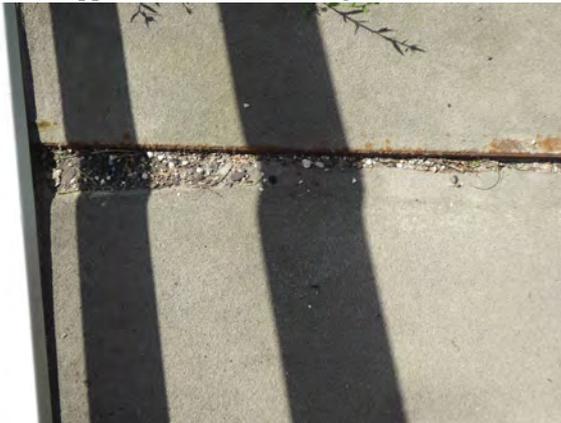
HP2021_62

[62] S=0, V=0, D=1 BSP-ID 258-99
Konstruktion mit 1 Dichtprofil, OS-System für Beton, An
allen Bauteilen, Bauteil nicht einsehbar, Anzahl: 2
Stelle(n), Beide Widerlager, Vorne und hinten am
Bauwerk, Rechts, Oben, ÜKO im Gehwegbereich der
Randkappe mit OS-Beschichtung überbeschichtet

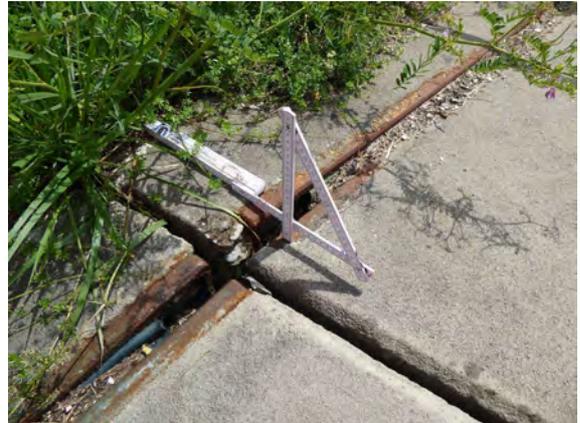
HP2021_63

[63] S=0, V=0, D=1 BSP-ID 226-99
Konstruktion mit 1 Dichtprofil, Verankerung im Beton,
Eine Stelle, Nicht parallel, Widerlager hinten, Am Ende
des Überbaus, Links, Oben, Höhenversatz vom 3cm in
der Übergangskonstruktion im Bereich der Mittelkappe

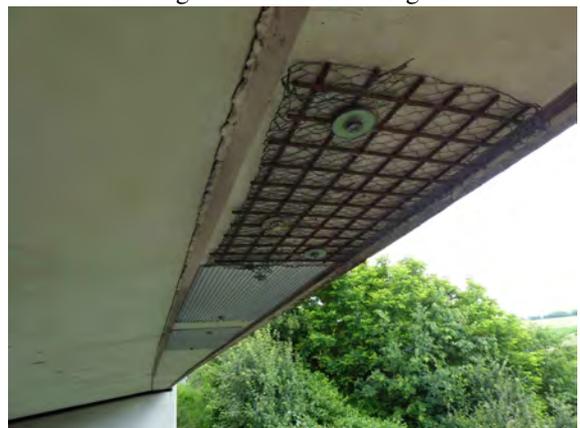
HP2021_49

[49] S=0, V=2, D=2 BSP-ID 230-12
Untersicht des Gesimses, Betongefüge, Zahlreich,
Hohlstelle, Anzahl: 15 Stelle(n), Gesamtes Bauteil,
Längs durchgehend, Beidseitig, Unterseite, Hohlstellen
teilweise mit angeschraubten Gittern gesichert

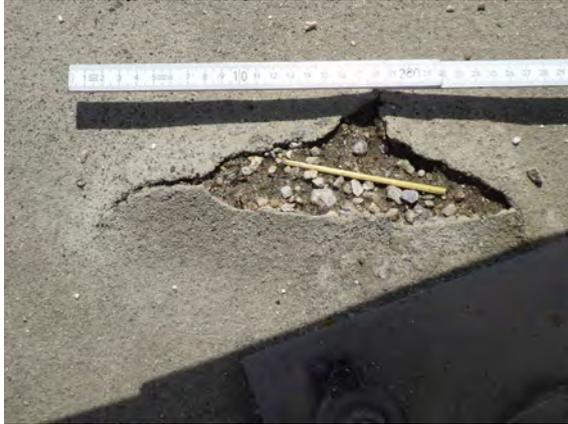
HP2021_59

- [67] S=0, V=0, D=1 BSP-ID 230-04
Untersicht des Gesimses, Betonoberfläche, Stellenweise,
Querriss, Breite 0,2 mm, Gesamtes Bauteil, Längs
durchgehend, Beidseitig, Unten
- [59] S=0, V=0, D=1 BSP-ID 258-02
Kappenoberfläche, OS-System für Beton, Vereinzelt,
Abgeplatzt, Anzahl: 1 Stelle(n), 2-tes Feld, Links, Oben

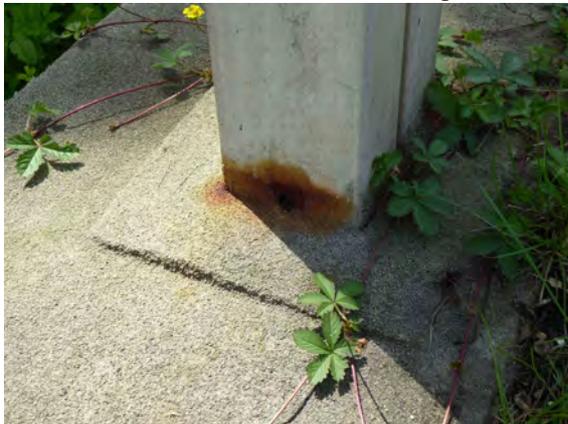
HP2021_60

- [60] S=0, V=0, D=1 BSP-ID 999-99-99
Kappenoberfläche, Rohrdurchführung, Stellenweise,
Rostfahne, Längs durchgehend, Rechts, Oberseite,
umlaufende Rostfahnen um die Geländerpfosten

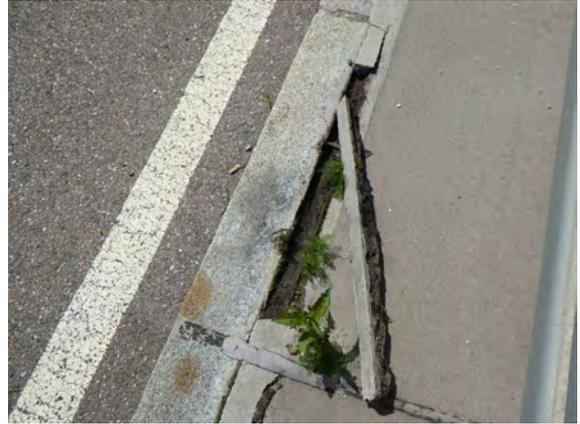
HP2021_57

- [57] S=0, V=0, D=2 BSP-ID 259-01
Kappenfuge, Arbeitsfuge längs, Durchgehend,
Herausgebrochen, Längs durchgehend, Links, Oben,
Mittelkappe: Fuge zwischen Kappenbeton und
Granitbordstein bis zu 5mm offen, stellenweise
bewachsen, bereichsweise ausbrechend

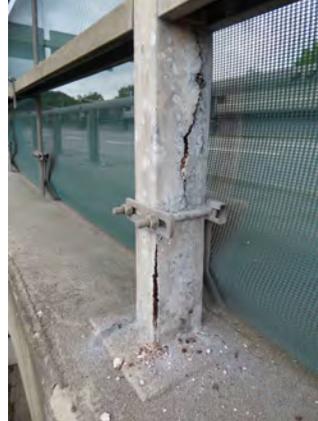
HP2021_61

- [61] S=1, V=2, D=2 EP BSP-ID 231-22
Geländerpfosten, Mehrfach, Gespalten, 1-tes Feld, Am
Anfang des Überbaus, Rechts, Unten

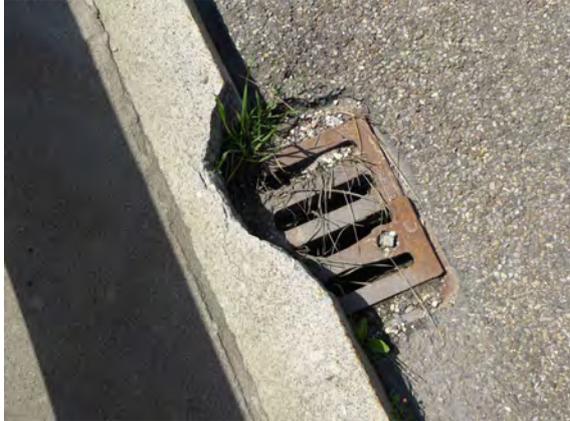
HP2021_65

[65] S=1, V=2, D=1 BSP-ID 252-14
Rost des Ablaufes, Ein Stück, Gebrochen / abgebrochen,
2-tes Feld, Am Ende des Überbaus, Rechts, Oben, zudem
Lage des Ablaufs falsch (unterhalb von Bordstein)

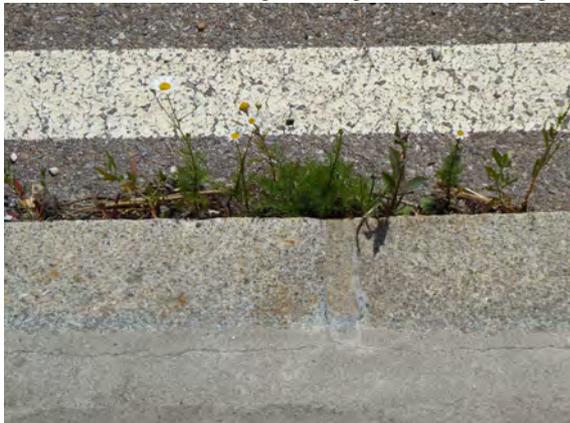
HP2021_55

[55] S=0, V=0, D=1 BSP-ID 241-06
Fahrbahnbelag, Fugen längs, Ausgeprägt, Bewachsen,
Gesamter Überbau, Längs durchgehend, Beidseitig

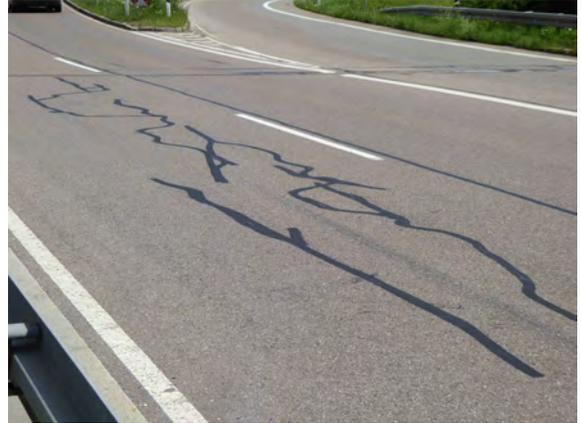
HP2021_56

[56] S=0, V=0, D=2 BSP-ID 241-05
Fahrbahnbelag, Oberfläche, Großflächig, Rissig,
Gesamter Überbau, Längs durchgehend, Quer
durchgehend, Risse mit bituminösem Verguß versehen.

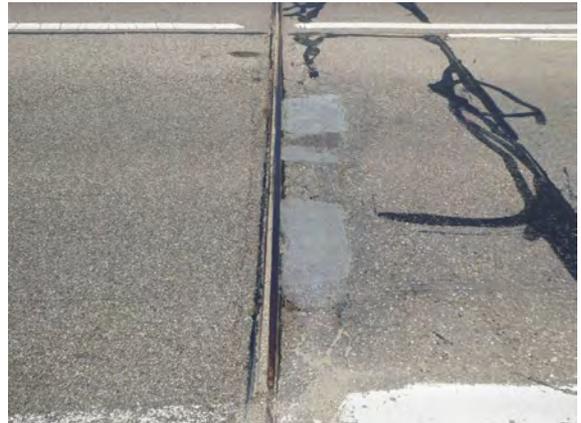
HP2021_64

[64] S=0, V=1, D=2 EP BSP-ID 241-16
Fahrbahnbelag, Walzasphalt, Eine Stelle, Risse mit
Belagsausbrüchen, Widerlager hinten, Am Ende des
Überbaus, Rechts, Oben

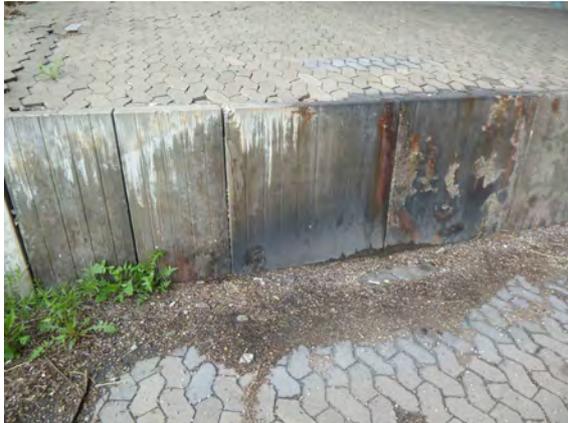
HP2021_68

[68] S=1, V=0, D=2 BSP-ID 251-99
Gelände unterhalb des Bauwerks, Betonfertigteil,
Stellenweise, Abplatzung mit freiliegender Bewehrung,
Widerlager vorn, Quer durchgehend, Winkelstützwand in
Böschung; zudem vereinzelt Rostfahnen und Hohlstellen

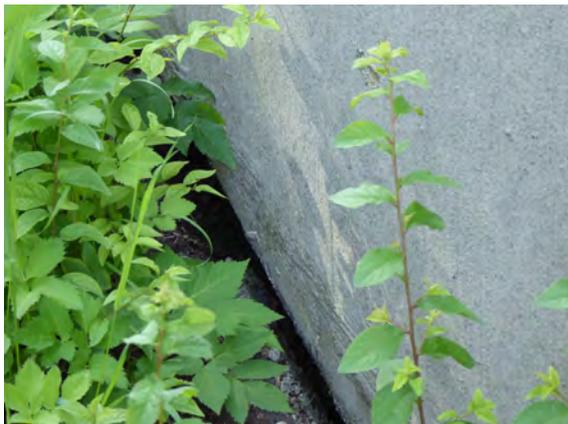
HP2021_43

[43] S=0, V=0, D=1 EP BSP-ID 251-02

Flügel einbindung, Böschung im Bereich des Widerlagers, Boden, Eine Stelle, Ausgewaschen, Länge: 3,000 m, Flügelende vorn, Am Anfang des Bauwerks, Rechts, Oben

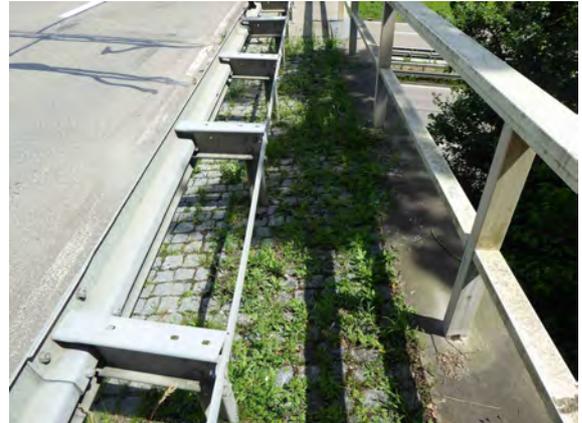
HP2021_54

[54] S=0, V=0, D=1 BSP-ID 251-06

Flügel, Hinterfüllung im Bereich des Widerlagers, Pflasterverfugung, An allen Bauteilen, Bewachsen, Anzahl: 2 Stelle(n), Beide Widerlager, Vorne und hinten am Bauwerk, Rechts, Oben

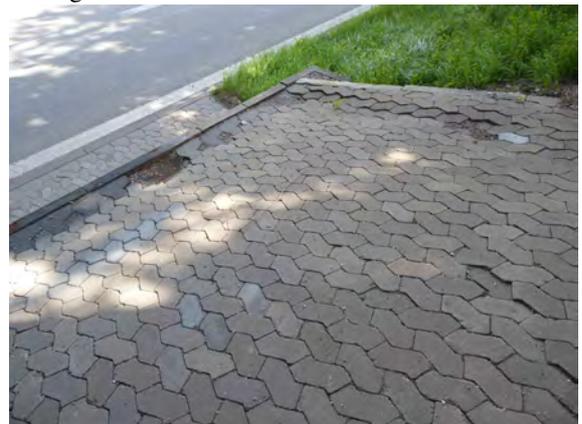
HP2021_45

[45] S=0, V=1, D=1 BSP-ID 251-05

Böschungspflaster im Bereich des Widerlagers, Pflasterstein, Flächendeckend, Uneben, Beide Widerlager, Vorne und hinten am Bauwerk, Quer durchgehend
