# ABBRUCH UND NEUBEBAUUNG RÖMERSTRASSE 119-135 UND 137- 139

Orientierende Gebäudeschadstofferkundung  
(Rückbau/Teilrückbau)

18. AUGUST 2021

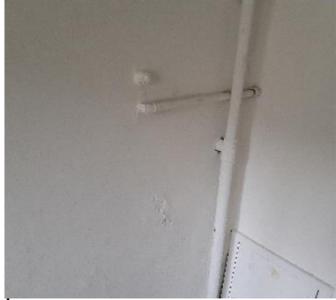
Verdachts- stelle	Gebäude	Ebene	Raum	Probenart	Einbauort	Material	Einbausituation	Detail	visuelle Erscheinung/ Farbe	Bemerkungen	Schadstoff- verdacht	Ausprägung (flächig, linienförmig, punktuell)	Probenahme- datum	Ergebnis chem. Analytik (relevante Parameter)	Bewertung
V1	G137	EG	Küche	Materialprobe	Wand	Putz

grau, weiß		Asbest	Flächig	07.07.2021	Asbest nicht nachgewiesen	keine schadstoffbedingte Separation erforderlich
V2	G137	EG	Küche	Materialprobe	Wand	Fliesenkleber

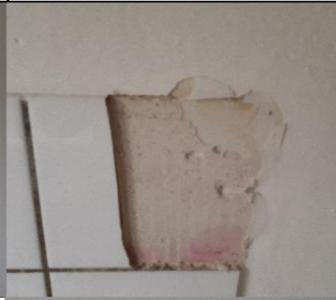
grau		Asbest	Flächig	07.07.2021	Asbest nicht nachgewiesen	keine schadstoffbedingte Separation erforderlich
V3	G137	EG	Küche	Materialprobe	Decke	Putz

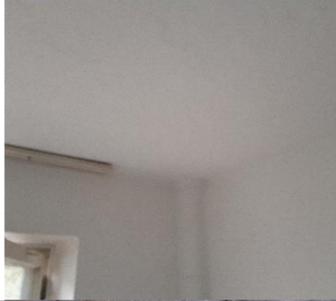
Asbest	Flächig	07.07.2021	Asbest nicht nachgewiesen	keine schadstoffbedingte Separation erforderlich
V4	G137	EG	Küche	Materialprobe	Boden	PVC, Kleber

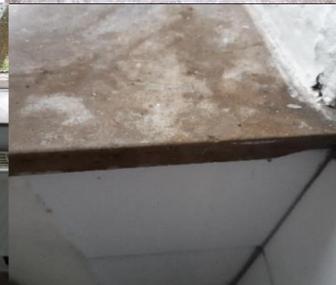
V5	G137	EG	Küche	Visuelle Einstufung	Fenster	Fensterbank

braun, schwarz		Asbest	Linear	07.07.2021	Chrysotilasbest nachgewiesen	gefährlicher Abfall, Separation erforderlich, Maßnahmen zum Arbeits- und Umgebungsschutz gem. TRGS 519 erforderlich

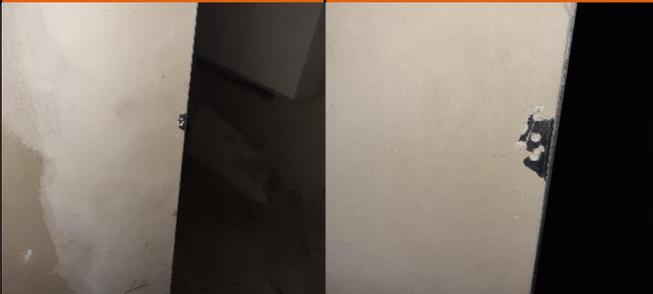
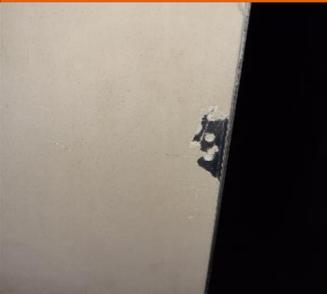
Verdachts- stelle	Gebäude	Ebene	Raum	Probenart	Einbauort	Material	Einbausituation	Detail	visuelle Erscheinung/ Farbe	Bemerkungen	Schadstoff- verdacht	Ausprägung (flächig, linienförmig, punktuell)	Probenahme- datum	Ergebnis chem. Analytik (relevante Parameter)	Bewertung
V6	G137	UG	Flur	Materialprobe	Wand	Spachtelmasse

beige		Asbest	Flächig	07.07.2021	Asbest nicht nachgewiesen	keine schadstoffbedingte Separation erforderlich
V7	G137	UG	Flur	Materialprobe	Wand	Putz

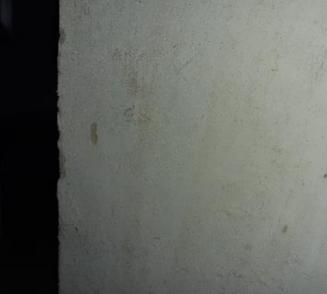
grau, weiß		Asbest	Flächig	07.07.2021	Asbest nicht nachgewiesen	keine schadstoffbedingte Separation erforderlich
V8	G137	UG	Flur	Materialprobe	Wand	Wandfarbe

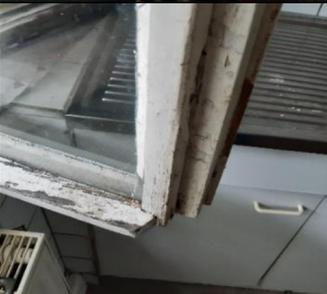
V10	G137	EG	Küche	Materialprobe	Fenster	Fensterkitt

grau, weiß		Asbest	Flächig	07.07.2021	Asbest nicht nachgewiesen	keine schadstoffbedingte Separation erforderlich

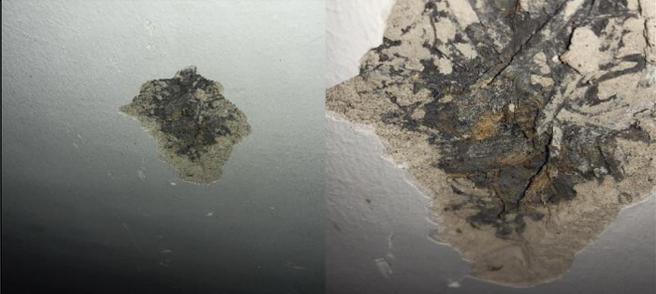
V16	G137	DG		Materialprobe	Decke	Rabitzputz

grau, weiß		Asbest	Flächig	07.07.2021	Chrysotilasbest nachgewiesen	gefährlicher Abfall, Separation erforderlich, Maßnahmen zum Arbeits- und Umgebungsschutz gem. TRGS 519 erforderlich

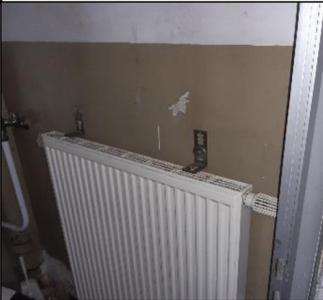
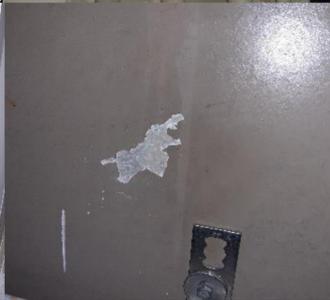
KMF	Punktuell	07.07.2021		gefährlicher Abfall, Separation erforderlich, Maßnahmen zum Arbeits- und Umgebungsschutz gem. TRGS 521 erforderlich
V19	G139	1.OG	WC	Materialprobe	Wand	Wandfarbe

grün		Asbest	Flächig	07.07.2021	Chrysotilasbest nachgewiesen	gefährlicher Abfall, Separation erforderlich, Maßnahmen zum Arbeits- und Umgebungsschutz gem. TRGS 519 erforderlich

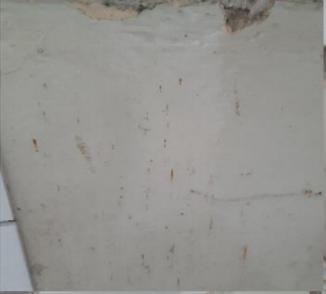
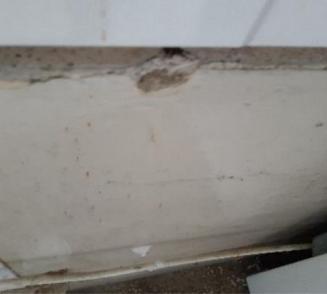
grau, weiß		Asbest	Flächig	07.07.2021	Asbest nicht nachgewiesen	keine schadstoffbedingte Separation erforderlich
V34	G129	1.OG	Küche	Materialprobe	Wand	Schutzanstrich

weiß		Asbest	Flächig	07.07.2021	Asbest nicht nachgewiesen	keine schadstoffbedingte Separation erforderlich
V35	G129	1.OG	Wohnzim- mer	Materialprobe	Wand	Putz

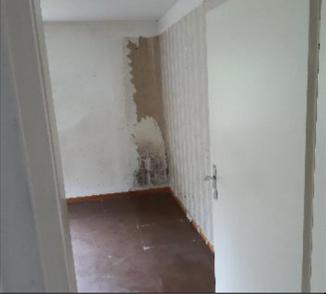
grau, weiß		Asbest	Flächig	07.07.2021	Asbest nicht nachgewiesen	keine schadstoffbedingte Separation erforderlich
V36	G129	1.OG	Bad	Materialprobe	Decke	Putz

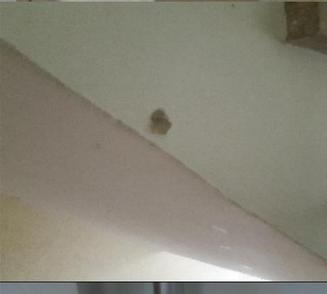
grau, weiß		Asbest	Flächig	07.07.2021	Chrysotilasbest nachgewiesen	gefährlicher Abfall, Separation erforderlich, Maßnahmen zum Arbeits- und Umgebungsschutz gem. TRGS 519 erforderlich
V41	G129	1.OG	TH	Materialprobe	Teppe	Putz

grau, weiß		Asbest	Flächig	07.07.2021	Chrysotilasbest nachgewiesen	gefährlicher Abfall, Separation erforderlich, Maßnahmen zum Arbeits- und Umgebungsschutz gem. TRGS 519 erforderlich

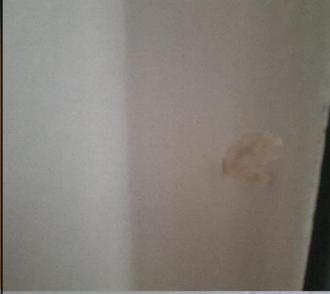
grau, weiß		Asbest, Heraklith	Flächig	07.07.2021	Asbest nicht nachgewiesen	keine schadstoffbedingte Separation erforderlich
V44	G133	EG	TH	Materialprobe	Wand	Putz

grau, weiß		Asbest	Flächig	07.07.2021	Asbest nicht nachgewiesen	keine schadstoffbedingte Separation erforderlich
V45	G133	EG	TH	Materialprobe	Treppe	Putz

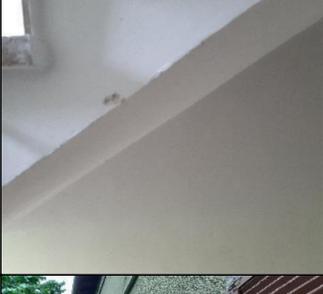
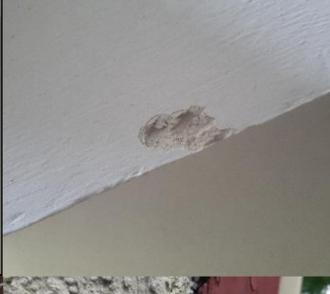
grau, weiß		Asbest	Flächig	07.07.2021	Asbest nicht nachgewiesen	keine schadstoffbedingte Separation erforderlich
V46	G133	Fassade	außen	Materialprobe	Fassade allgemein	Außenputz, Styropordämmung

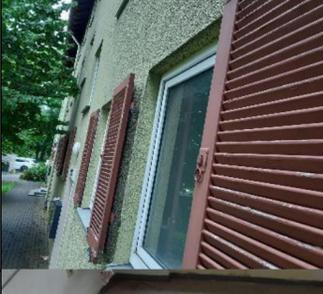
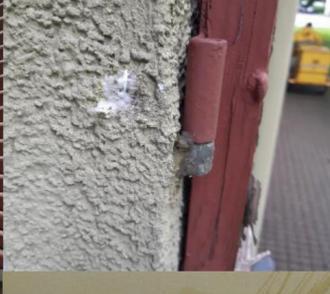
grün, grau		Asbest, Heraklith	Flächig	07.07.2021	Asbest nicht nachgewiesen	keine schadstoffbedingte Separation erforderlich

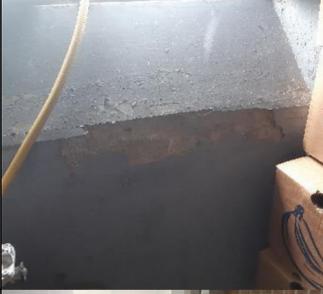
grau, weiß		Asbest	Flächig	07.07.2021	Asbest nicht nachgewiesen	keine schadstoffbedingte Separation erforderlich
V59	G119	UG	Keller	Materialprobe	Wand	Putz, Farbe

grau, weiß	Fensterbereich	Asbest	Flächig	07.07.2021	Asbest nicht nachgewiesen	keine schadstoffbedingte Separation erforderlich
V60	G119	UG	Keller	Materialprobe	Wand	Putz

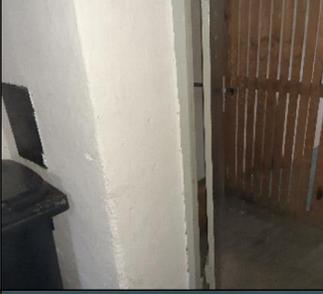
weiß		Asbest	Flächig	07.07.2021	Asbest nicht nachgewiesen	keine schadstoffbedingte Separation erforderlich
V61	G119	UG	Keller	Materialprobe	Decke	Spachtelmasse

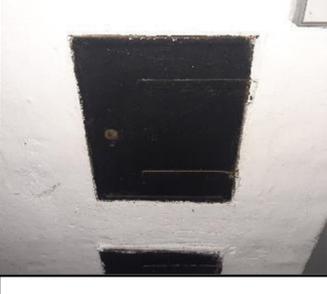
Asbest	Linear	07.07.2021	altersbedingte Einstufung als Asbestprodukt	gefährlicher Abfall, Separation erforderlich, Maßnahmen zum Arbeits- und Umgebungsschutz gem. TRGS 519 erforderlich

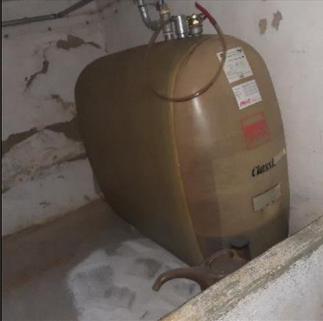
ggf. Kontamination/Verunrein- igung des Estrichs/Betons	MKW	Punktuell	07.07.2021		Fachgerechte Entleerung des Restbestandes durch Fachfirma, Reinigung und Entsorgung des Tanks. Überprüfung des Estrichs/Betons auf Schadstoffeinträge durch Undichtigkeiten, Überlaufen
V75	alle Gebäude	div.	div.	Visuelle Einstufung	Abhangdecken, Leichtbauwände	Dämmung					KMF	Flächig	07.07.2021		gefährlicher Abfall, Separation erforderlich, Maßnahmen zum Arbeits- und Umgebungsschutz gem. TRGS 521 erforderlich
