BAUMASSNAHME: LPH01 RÖMERSTRASSE 80-149 ULM

LEISTUNG: BAUMGUTACHTEN
WOHNANLAGE RÖMERSTRASSE 119 – 135 ULM

Ergänzung zum Baumgutachten von Dipl. Ing. Herrn Rolf Hagemeyer vom 31.03.2022

Projekt: Neubau Bundeseigene Wohnungen Römerstraße 119-139, Ulm

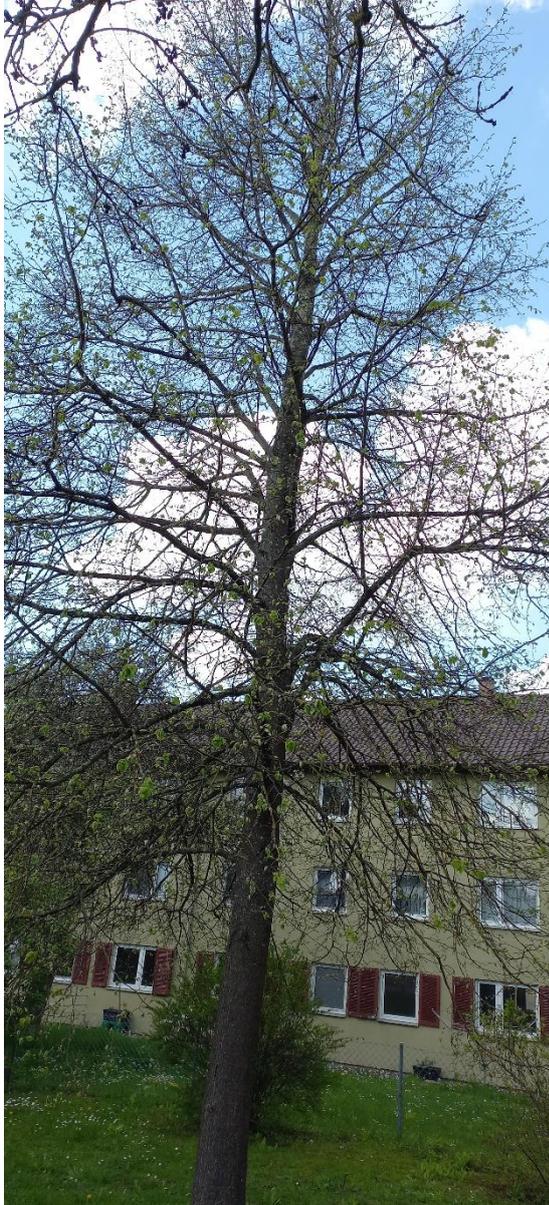
Kataster-Nummer	Baumart	Grundbeurteilung	Erhaltenswürdigkeit
379	Winter-Linde (<i>Tilia cordata</i>)	Park- und Alleebaum Hoher Pflegerückstand Kronendurchmesser: 6 m VS2	mittel
381	Gewöhnliche Esche (<i>Fraxinus excelsior</i>)	Parkbaum Eschentriebsterben in Krone VS3	nicht erhaltenswürdig
389	Winter-Linde (<i>Tilia cordata</i>)	Park- und Alleebaum Stehendes Totholz Rindenabspaltung entlang des gesamten Stammes Habitatbaum für Insekten und eventuell Fledermäuse Mikrohabitat Unmittelbar an Fußgängerweg und Straße	nicht erhaltenswürdig
399	Europäische Lärche (<i>Larix decidua</i>)	Parkbaum Hoher Pflegerückstand Stammumfang: 150 cm Kronendurchmesser: 12 m VS1 oder VS2: Leicht lichte Krone, eventuell bedingt durch langes, kaltes Frühjahr Am äußeren Rand der Baugrube	hoch
400	Gewöhnliche Esche (<i>Fraxinus excelsior</i>)	Parkbaum Anzeichen von Eschentriebsterben in Krone VS3	nicht erhaltenswürdig
500	Berg-Ahorn (<i>Acer pseudoplatanus</i>)	Park- und Alleebaum Stammumfang: 120 cm Kronendurchmesser: 12 m Leichter Pflegerückstand in Krone, VS1	mittel

Abbildung 2: Winter-Linde im Plangebiet, mittlere Erhaltenswürdigkeit (Kataster-Nummer 379)

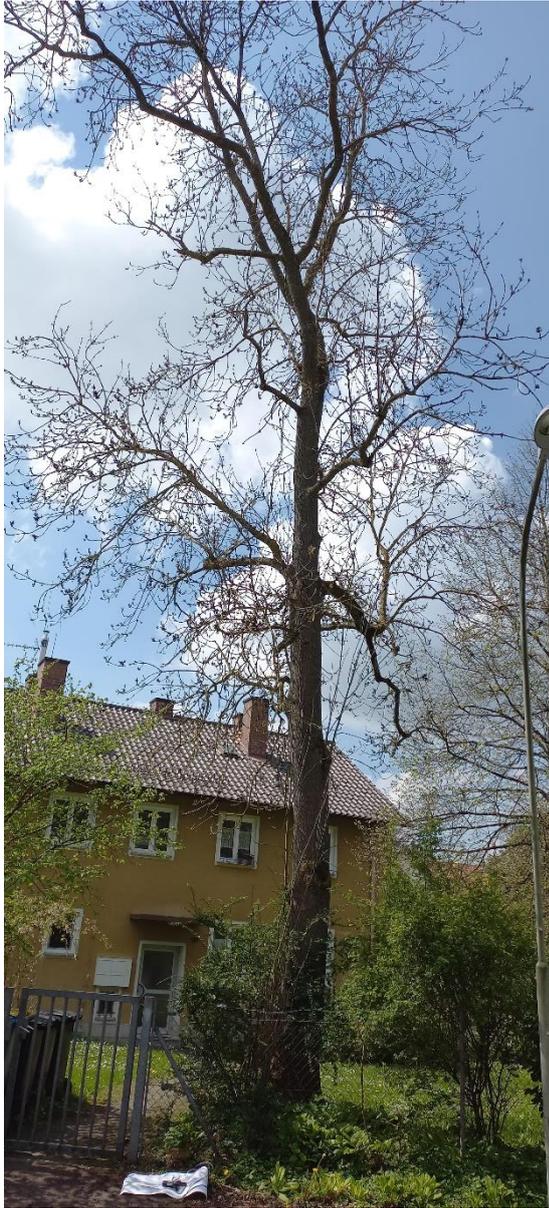
Insgesamt sind drei Bäume nicht erhaltenswürdig. Diese sind zwei Gewöhnliche Eschen (*Fraxinus excelsior*, Kataster-Nummer 381 und 400), welche in der Krone Anzeichen vom Eschentriebsterben aufweisen.

Abbildung 3: Gewöhnliche Esche mit Anzeichen des Eschentriebsterbens, keine Erhaltungswürdigkeit (Kataster-Nummer 381)

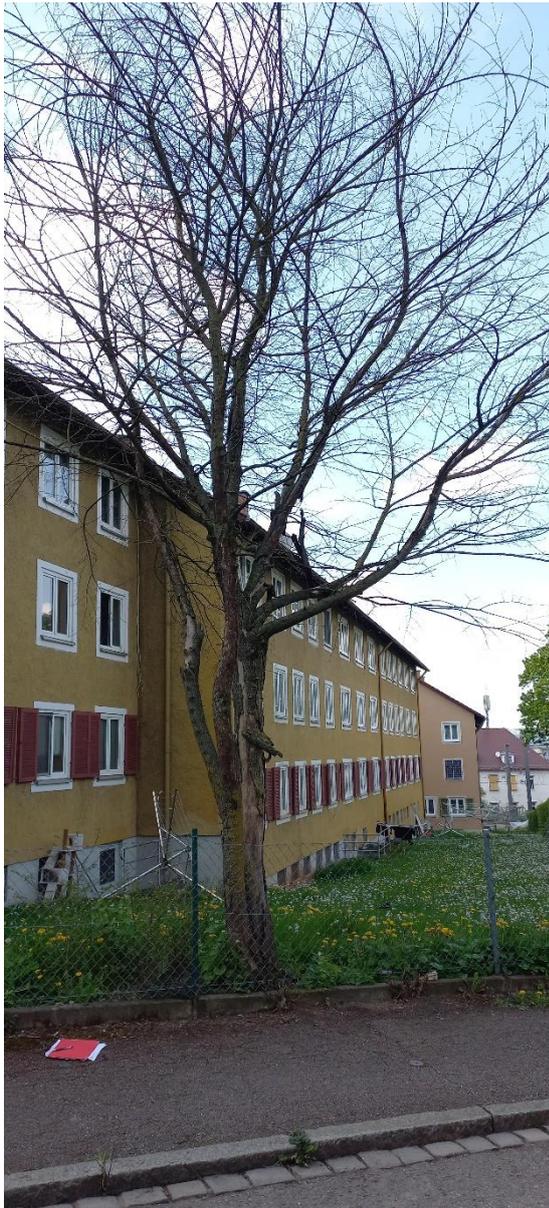
Aufgrund des hohen Totholzanteils und der Rindenabspaltungen am Stamm in unmittelbarer Nähe zum Fußgängerweg und Straße, wurde der Baum 389 (*Tilia cordata*) ebenfalls als nicht erhaltenswürdig eingestuft. Ein Ersatz für die dadurch verloren gehenden Habitatstrukturen ist an anderer Stelle zu prüfen.

Abbildung 4: Totholzbaum mit geringer Erhaltenswürdigkeit (Kataster-Nummer 389)

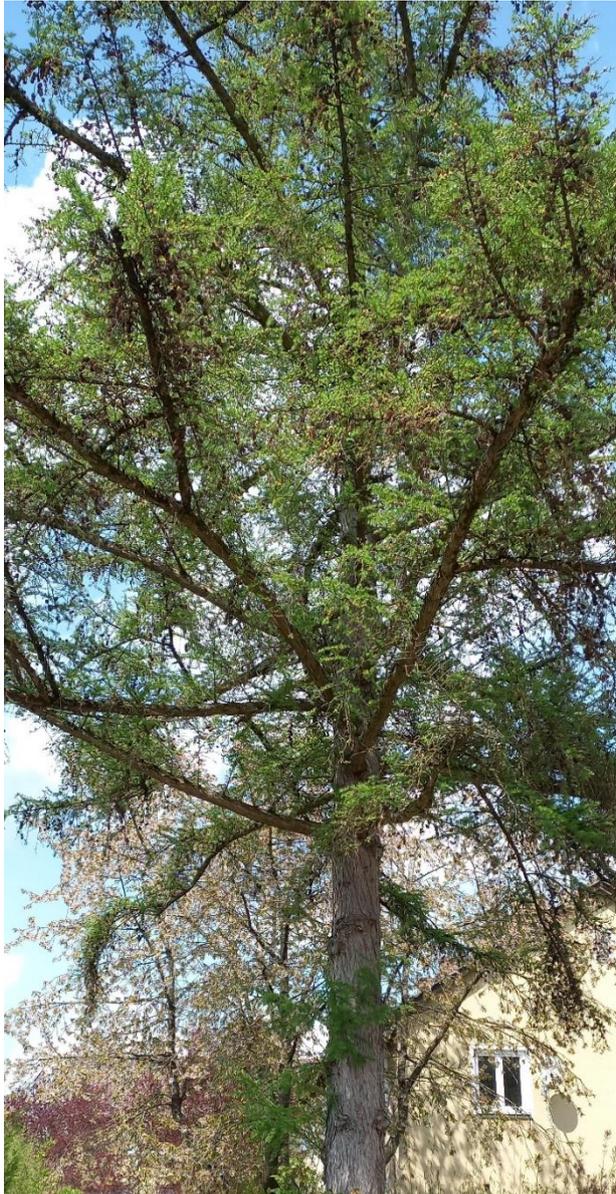
Ein Baum wurde mit einer hohen Erhaltenswürdigkeit bewertet. Kataster-Nummer 399, eine Europäische Lärche (*Larix decidua*), ist augenscheinlich vital und besitzt eine ausläufige Baumkrone. Dies und der Standort im Randbereich des Vorhabens führt zu einer hohen Erhaltenswürdigkeit dieses Baumes.

Abbildung 5: Europäische Lärche mit hoher Erhaltenswürdigkeit (Kataster-Nummer 399),

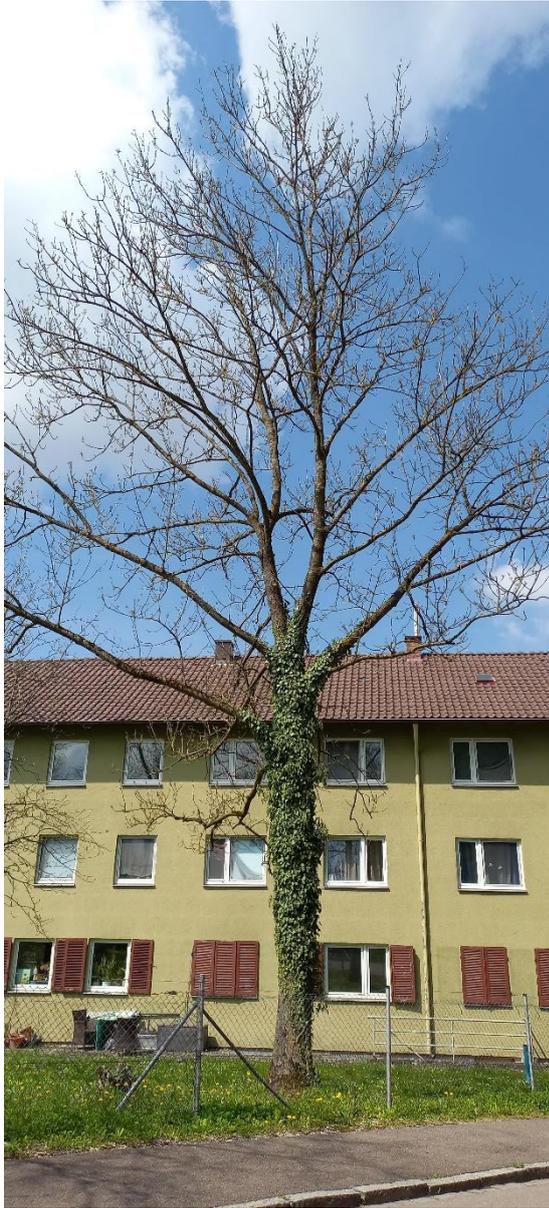
Abbildung 6: Gewöhnliche Esche mit Anzeichen des Eschentriebsterbens, keine Erhaltungswürdigkeit (Kataster-Nummer 400)

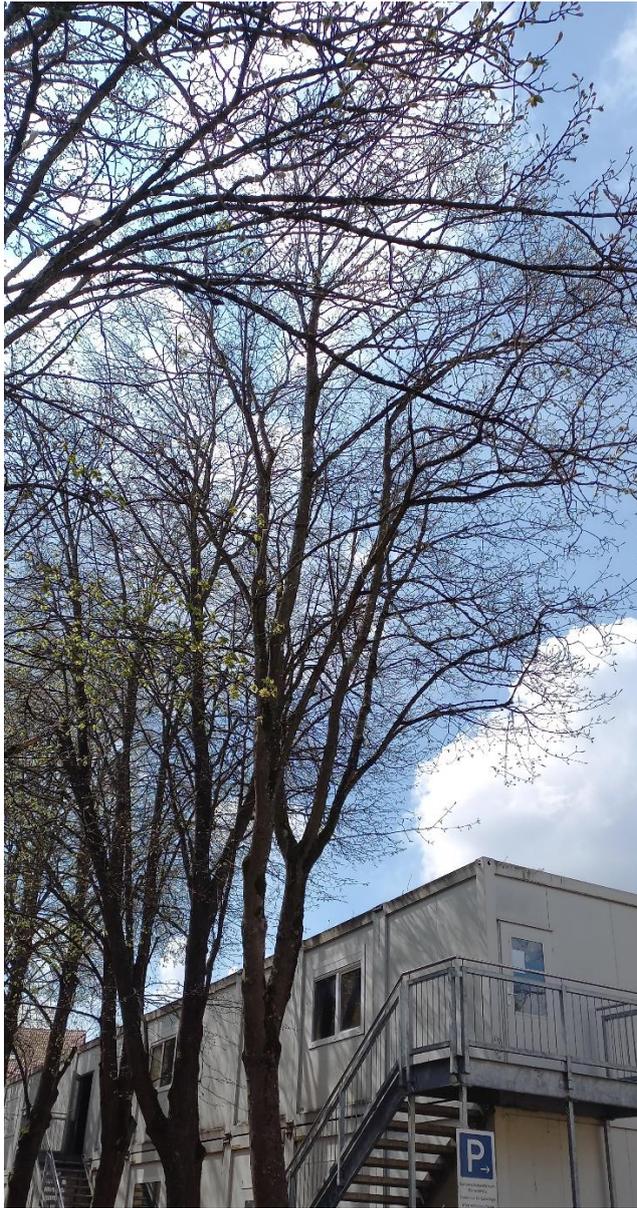
Abbildung 7: Berg-Ahorn mit mittlerer Erhaltenswürdigkeit (Kataster-Nummer 500)

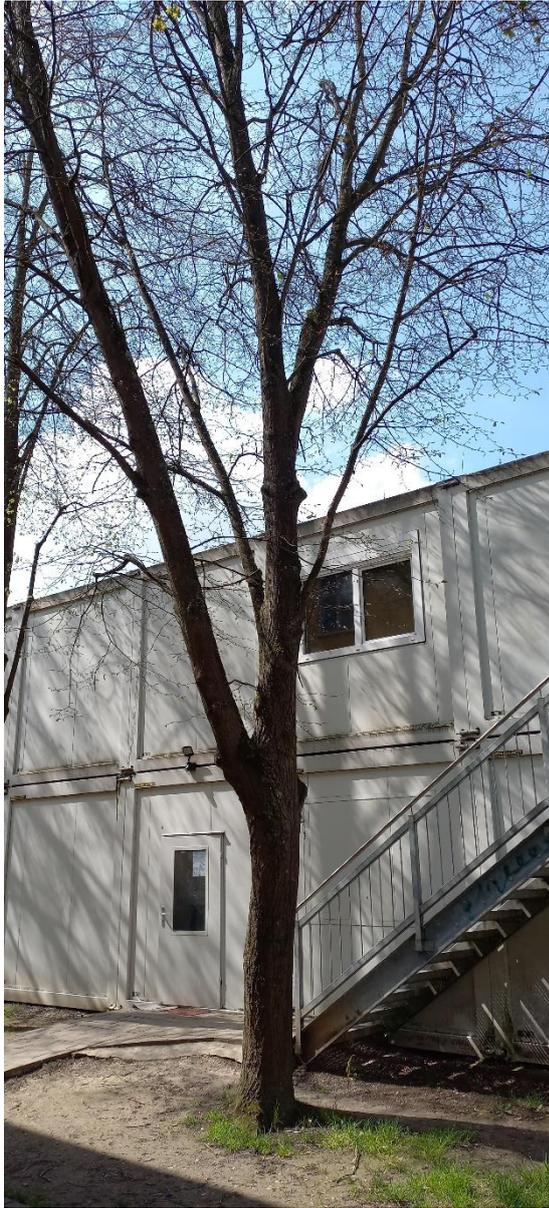
Kataster-Nummer	Baumart	Grundbeurteilung	Erhaltungswürdigkeit
501	Winter-Linde (<i>Tilia cordata</i>)	Park- und Alleebaum Stammumfang: 140 Kronendurchmesser: 10 m Pflegerückstand in Krone V-Zwieselbildung VS2	mittel
502	Winter-Linde (<i>Tilia cordata</i>)	Park- und Alleebaum Stammumfang: 150 Kronendurchmesser: 10 m Leichte Rindenabspaltungen Pflegerückstand in Krone V-Zwiesel VS2	mittel
503	Winter-Linde (<i>Tilia cordata</i>)	Park- und Alleebaum Stammumfang: 140 cm Kronendurchmesser: 10 m Ersichtliche Käferlöcher und Baumhöhlen für Vögel und Fledermäuse Pflegerückstand in Krone VS2	mittel
504	Winter-Linde (<i>Tilia cordata</i>)	Park- und Alleebaum Stammumfang: 170 cm Kronendurchmesser: 10 m Pflegerückstand in Krone Rindenabspaltungen am Stamm V-Zwiesel VS2	mittel
505	Winter-Linde (<i>Tilia cordata</i>)	Park- und Alleebaum Stammumfang: 220 cm Kronendurchmesser: 10 m Pflegerückstand in Krone V-Zwiesel Asthöhlen für Fledermäuse und Vögel	mittel

Abbildung 8: Winter-Linde mit mittlerer Erhaltenswürdigkeit (Kataster-Nummer 501)

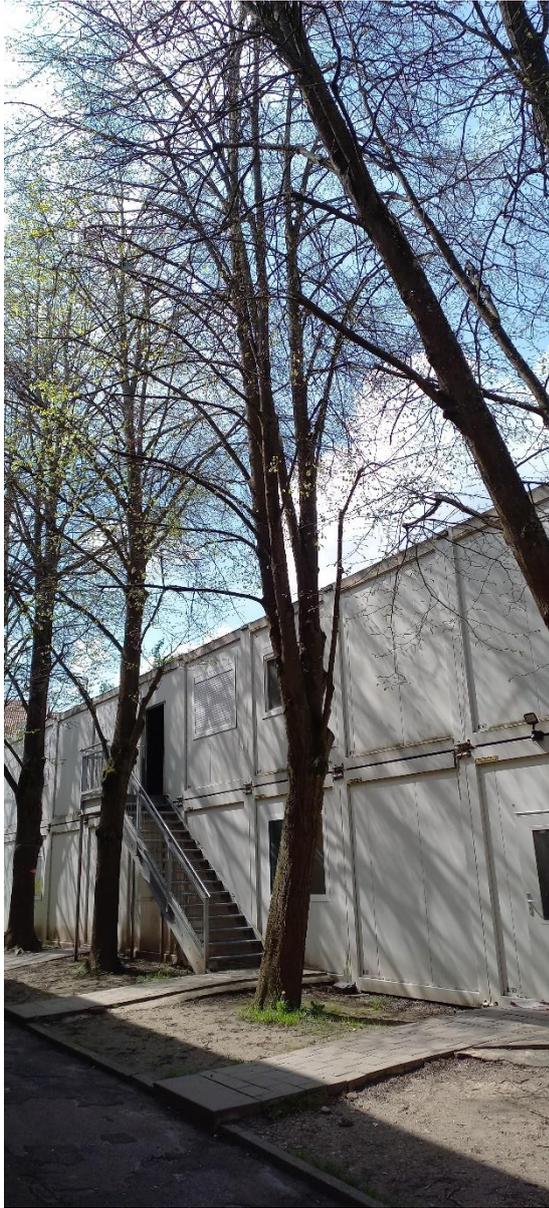
Abbildung 9: Winter-Linde mit mittlerer Erhaltenswürdigkeit (Kataster-Nummer 502)

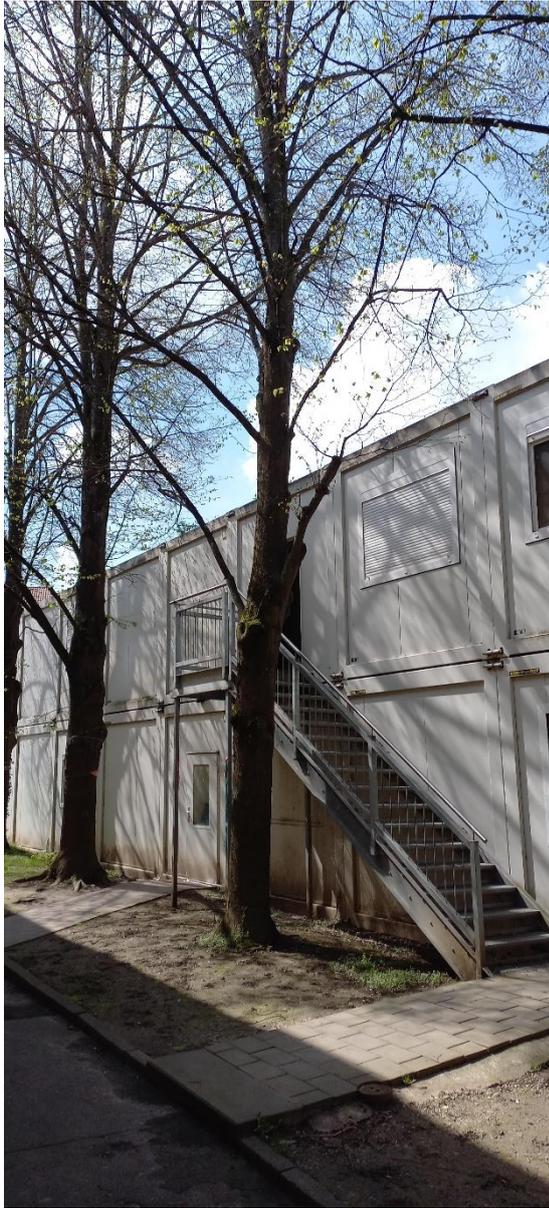
Abbildung 10: Winter-Linde mit mittlerer Erhaltenswürdigkeit (Kataster-Nummer 503)

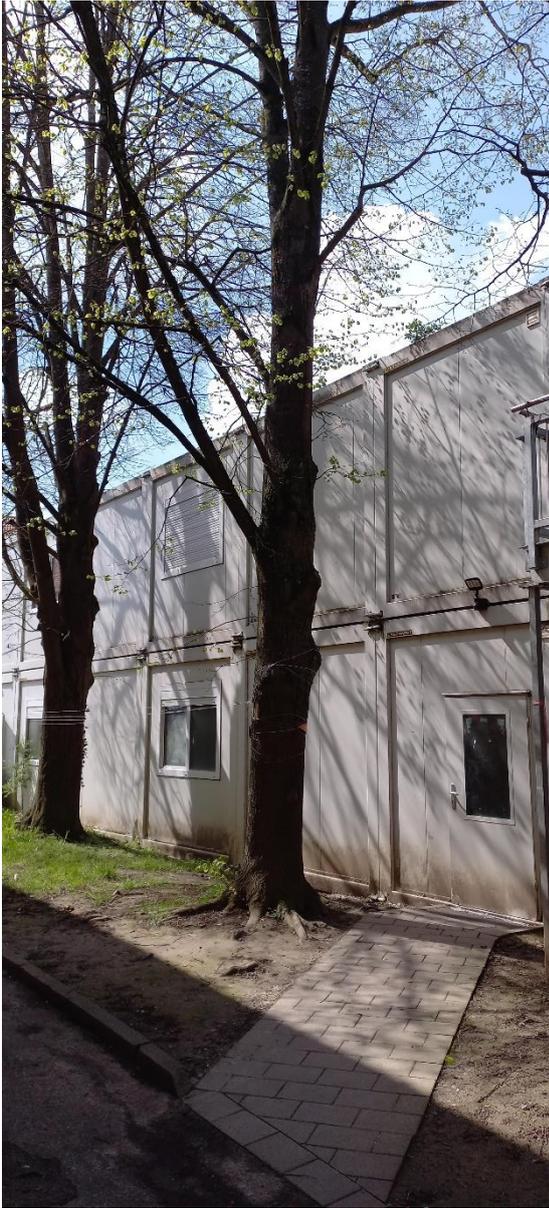
Abbildung 11. Winter-Linde mit mittlerer Erhaltenswürdigkeit (Kataster-Nummer 504)

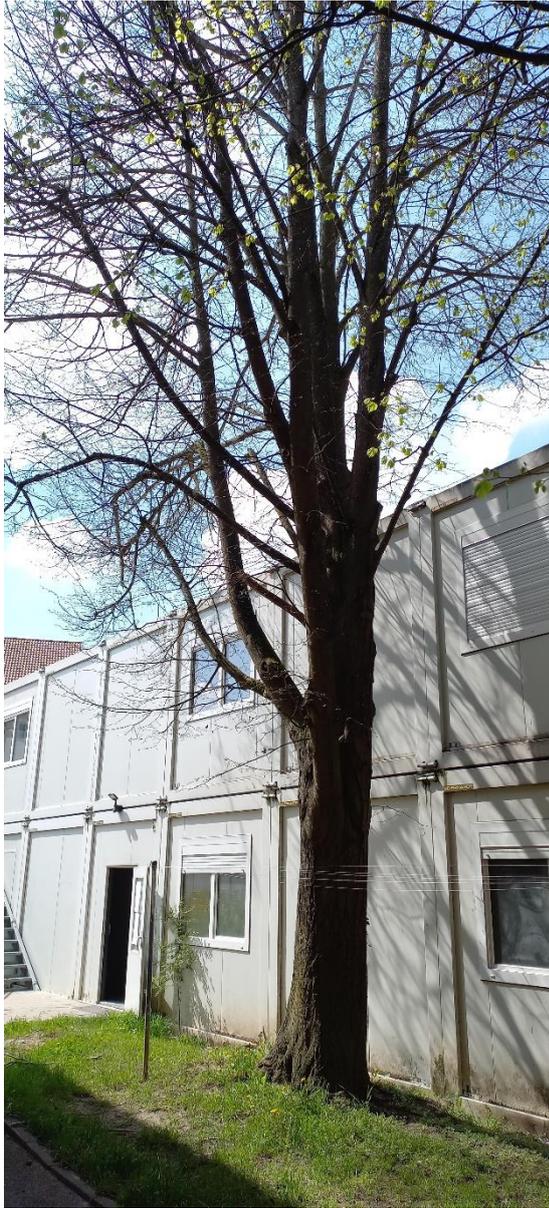
Abbildung 12: Winter-Linde mit mittlerer Erhaltenswürdigkeit (Kataster-Nummer 505)
