ABBRUCH UND NEUBEBAUUNG RÖMERSTRASSE 119-135 UND 137- 139

Orientierende Gebäudeschadstofferkundung
(Rückbau/Teilrückbau)

18. AUGUST 2021

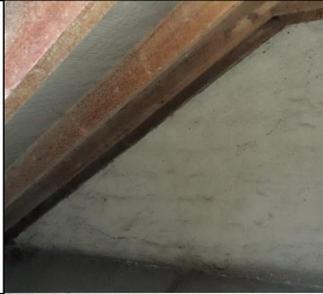
V16	G137	DG		Materialprobe	Decke	Rabitzputz

grau, weiß		Asbest	Flächig	07.07.2021	Asbest nicht nachgewiesen	keine schadstoffbedingte Separation erforderlich

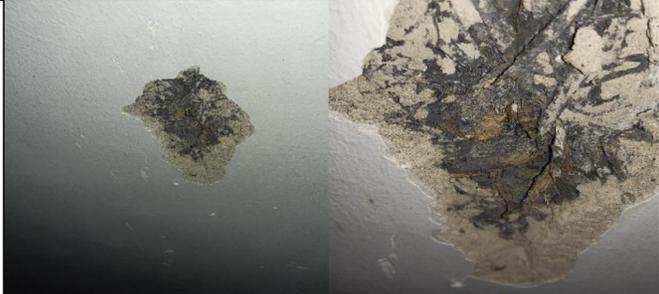
grau, weiß		Asbest	Flächig	07.07.2021	Chrysotilasbest nachgewiesen	gefährlicher Abfall, Separation erforderlich, Maßnahmen zum Arbeits- und Umgebungsschutz gem. TRGS 519 erforderlich

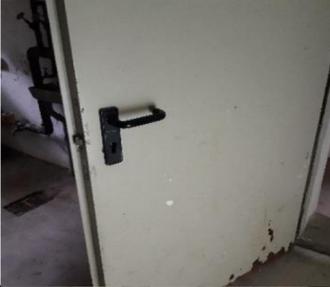
Asbest	Punktuell	07.07.2021		gefährlicher Abfall, Separation erforderlich, Maßnahmen zum Arbeits- und Umgebungsschutz gem. TRGS 519 erforderlich
V18	G137	DG		Visuelle Einstufung	Innenausbau allgemein/ Rohrleitungen	Dämmung

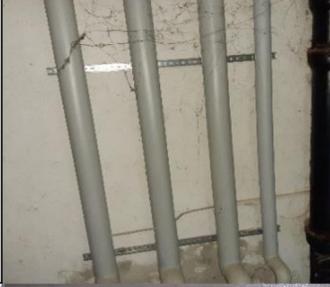
KMF	Punktuell	07.07.2021		gefährlicher Abfall, Separation erforderlich, Maßnahmen zum Arbeits- und Umgebungsschutz gem. TRGS 521 erforderlich
V19	G139	1.OG	WC	Materialprobe	Wand	Wandfarbe

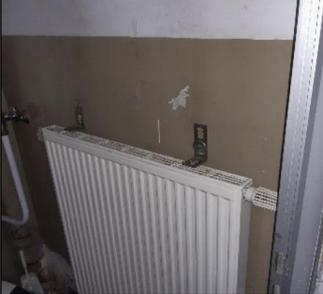
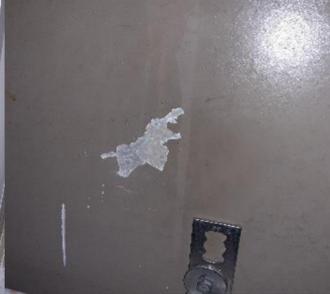
V20	G139	1.OG	WC	Materialprobe	Wand	Fliesenkleber

grün		Asbest	Flächig	07.07.2021	Chrysotilasbest nachgewiesen	gefährlicher Abfall, Separation erforderlich, Maßnahmen zum Arbeits- und Umgebungsschutz gem. TRGS 519 erforderlich

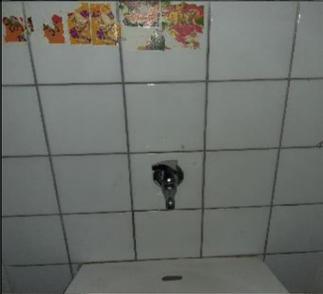
grau		Asbest	Flächig	07.07.2021	Asbest nicht nachgewiesen	keine schadstoffbedingte Separation erforderlich
V21	G139	1.OG	Küche	Materialprobe	Wand	Fliesenkleber

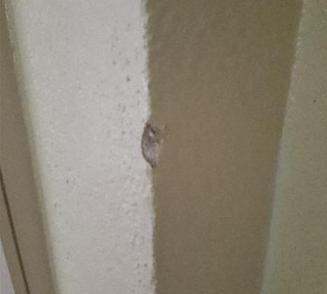
grau, weiß		Asbest	Flächig	07.07.2021	Chrysotilasbest nachgewiesen	gefährlicher Abfall, Separation erforderlich, Maßnahmen zum Arbeits- und Umgebungsschutz gem. TRGS 519 erforderlich
V41	G129	1.OG	TH	Materialprobe	Teppe	Putz

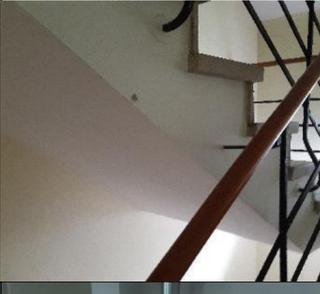
grau, weiß		Asbest	Flächig	07.07.2021	Chrysotilasbest nachgewiesen	gefährlicher Abfall, Separation erforderlich, Maßnahmen zum Arbeits- und Umgebungsschutz gem. TRGS 519 erforderlich

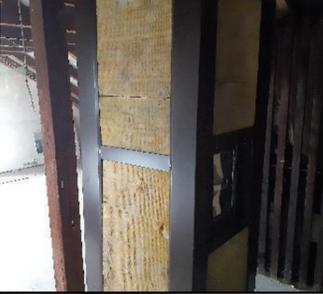
KMF	Flächig	07.07.2021		gefährlicher Abfall, Separation erforderlich, Maßnahmen zum Arbeits- und Umgebungsschutz gem. TRGS 521 erforderlich
V74	alle Gebäude	KG	Keller	Visuelle Einstufung	Heizöltank	MKW
