Sachdarstellung:

Der Friedrichsausteg über die Donau ist für den Fuß- und Radverkehr zwischen den Städten Neu-Ulm und Ulm seit der Fertigstellung im Jahr 1976 von großer Bedeutung.

Im Rahmen einer regulären Bauwerksprüfung nach DIN 1076 am 22. und 23.05.2023 wurden am Bauwerk zahlreiche Schäden festgestellt, u.a. Risse im Überbau im Bereich der Endquerträger. Bei Nachkontrollen wurden weitere dynamische Veränderungen des Rissbildes erkundet.

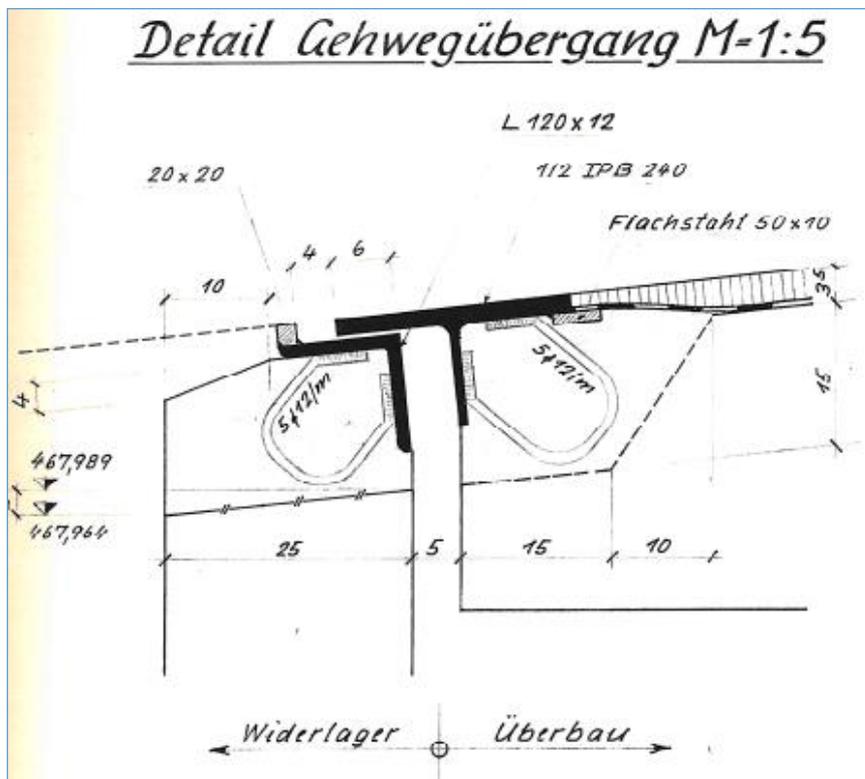
Abbildung 5: Gehwegübergang am Überbauende (Auszug aus Schalplan Unterbauten vom 26.02.1975)

Der planmäßig vorgesehene Fahrbahnübergang ist in Abbildung 5 erkennbar. Es handelt sich um **keine wasserdichte Konstruktion**.

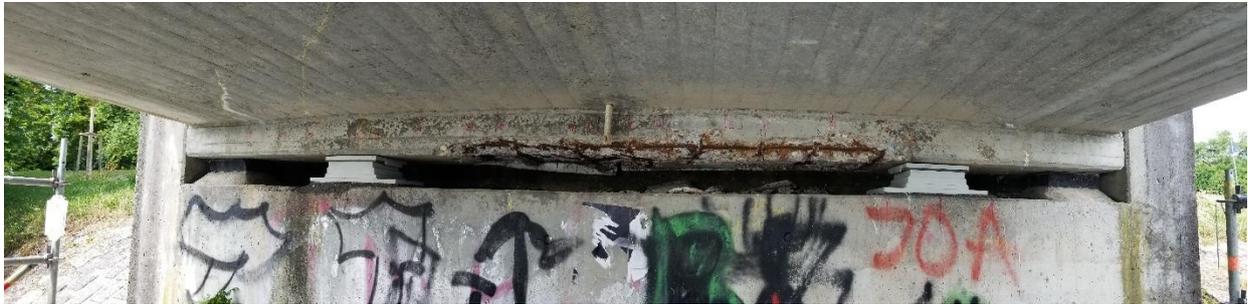
Abbildung 6: Endquerträger Seite Ulm mit Notunterstützungen (KB-Foto vom 21.07.2023)

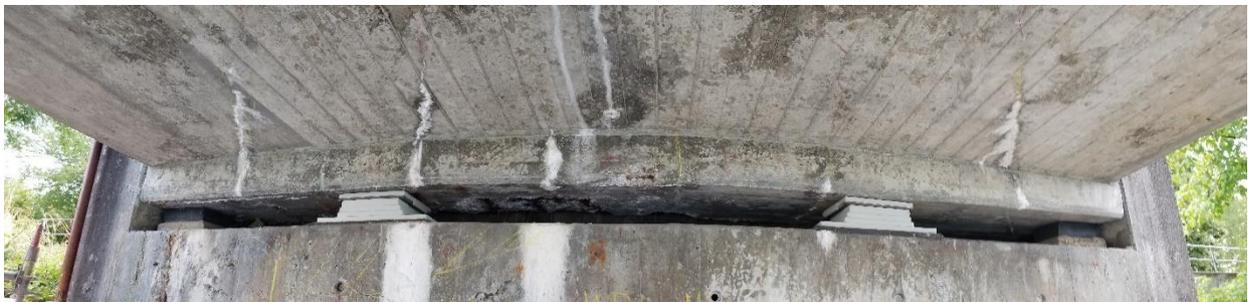
Abbildung 7: Endquerträger Seite Neu-Ulm mit Notunterstützungen (KB-Foto vom 21.07.2023)

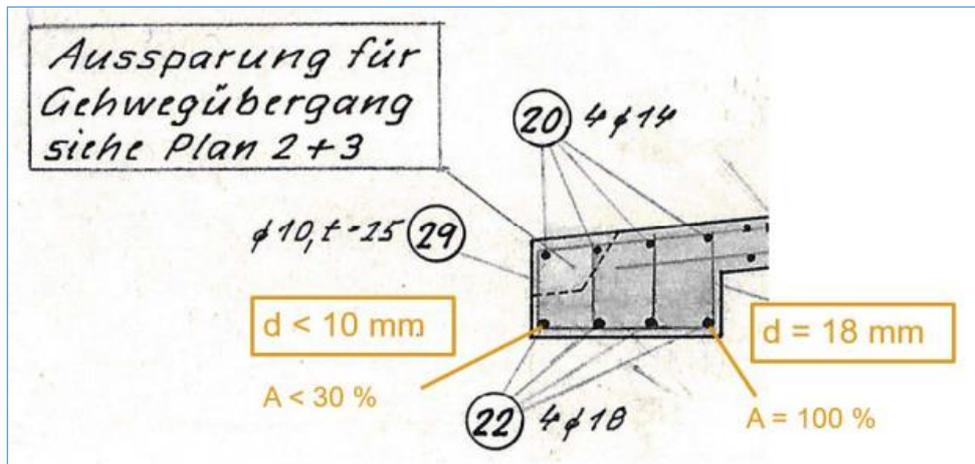
Von Seiten des IB SGS wurde festgestellt, dass korrosionsbedingt von der unteren Biegezugbewehrung im Endquerträger auf der Ulmer Seite nur noch ein Anteil von **im Mittel ca. 65 %** wirksam ist. Auf der Basis von KB - eigene statische Berechnungen unter Berücksichtigung dieser Schäden - wurden ab dem 28.06.2023 seitens der Stadt Neu-Ulm Maßnahmen in die Wege geleitet, die Brücke wieder für den Verkehr freizugeben. Wesentliche Bestandteile dieser Maßnahmen waren Notunterstützungen unter den Endquerträgern und lokale Teilsperren über den Endquerträgern.

Abbildung 8: Querschnitt Endquerträger Seite Ulm mit Angabe zu Restquerschnittsflächen der korrodierten Bewehrung (= Bild 16 aus IB SGS-Bericht vom 14.07.2023)

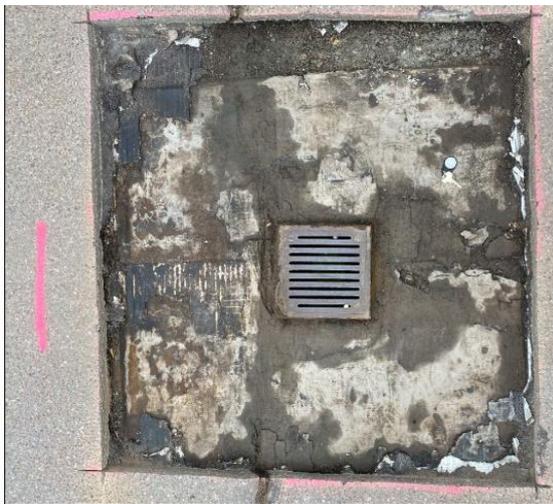
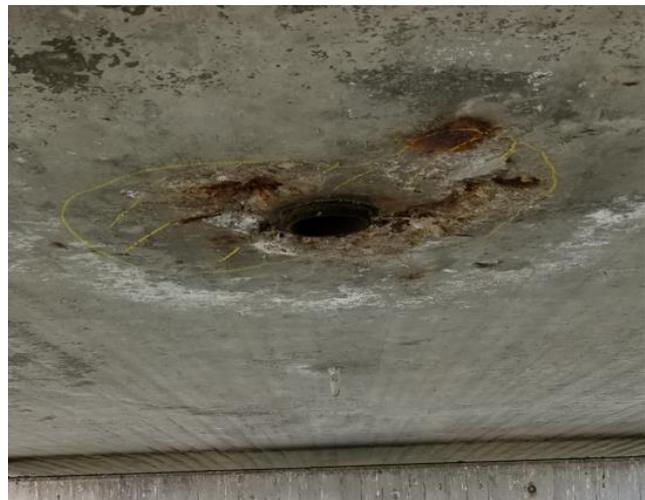
- Brückenabläufe/Tropftüllen in der Trogbodenplatte + unterläufige Abdichtung (vgl. Abb. 9):
Es ist davon auszugehen, dass die Bewehrung direkt neben den Abläufen / Tropftüllen korrosionsbedingt geschädigt ist und durch erhöhte Chloridkonzentrationen im Beton dort selbst nach der 2022-Teilsanierung weitere Schäden auftreten werden.
Mögliche Ursachen:

- Unterläufige Abdichtung: Wasser dringt in den Zwischenraum zwischen Ablaufrohr und Beton ein
 - Zu kurzes Ablaufrohr: Bei Wind und Regen gelangt chloridhaltiges Wasser an den Beton neben Ablaufrohr/Tropftülle

Abbildung 9: Links: Brückenablauf von oben (aus Fotodokumentation vom 17.10.2022 zur oberseitigen Teilsanierung); Rechts: Brückenablauf von unten (Foto vom 31.05.2023) mit Schad- / Hohlstellen im benachbarten Beton

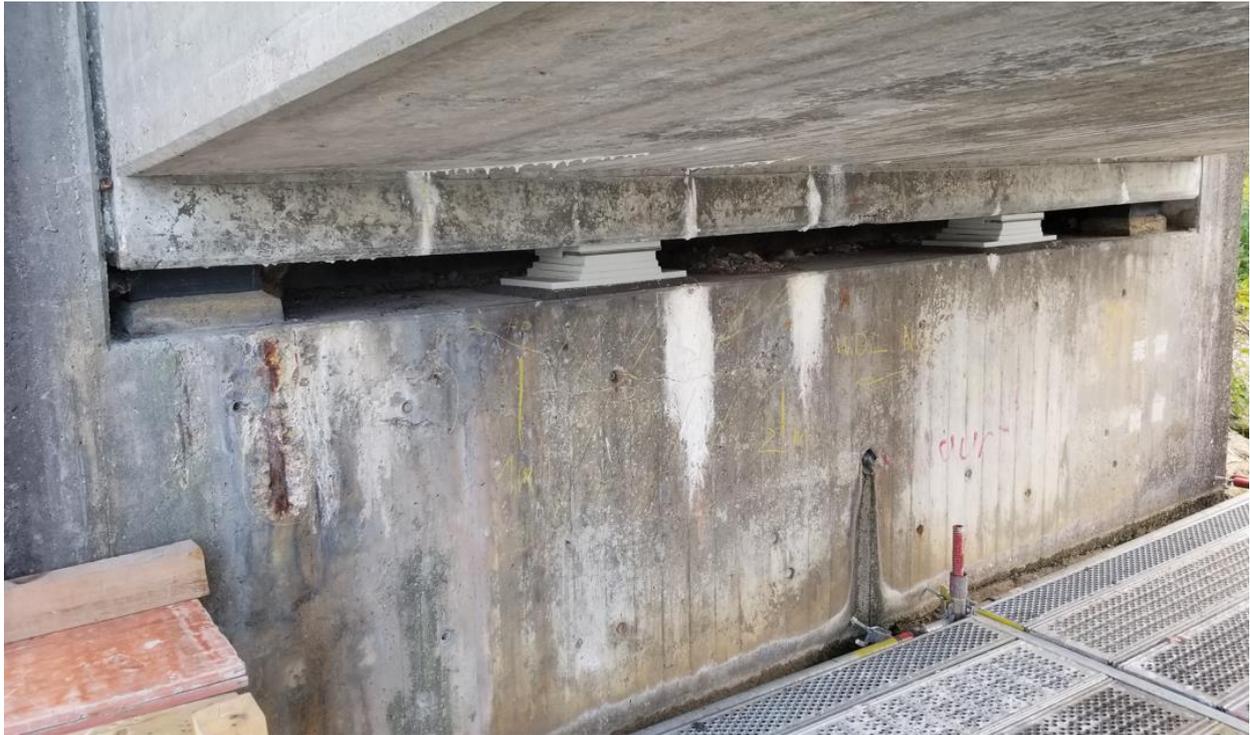
- Widerlagerwände + Auflagerbank (vgl. Abb. 10):
Durch die undichten Übergangskonstruktionen sind erhebliche Chlorideintragungen nicht nur an den Endquerträgern, sondern auch an den Widerlagerwänden/Auflagerbänken entstanden. In den Widerlagerwänden gibt es zahlreiche größere Hohlstellen, Risse und sichtbare Korrosionsschäden an Bewehrungselementen mit geringer Betondeckung.

Abbildung 10: Widerlager Seite Neu-Ulm (Foto vom 21.07.2023):
Schäden an der WL-Wand: Bewehrungskorrosion, Risse, größere Hohlstellen, Aussinterungen

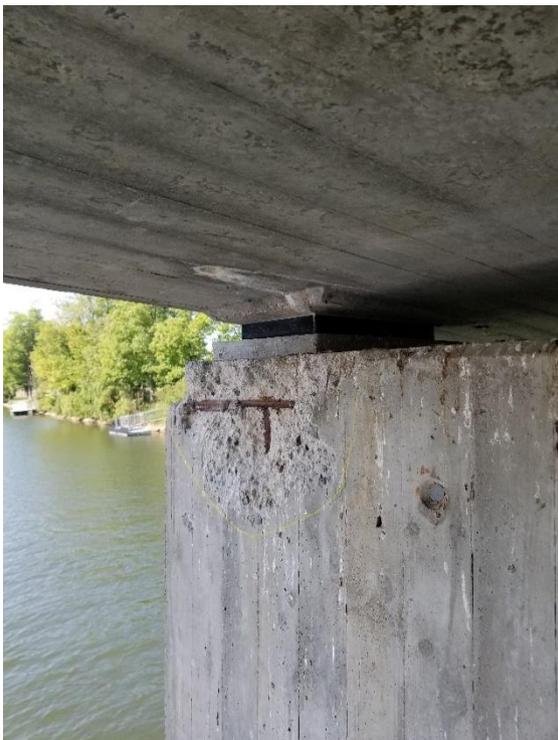
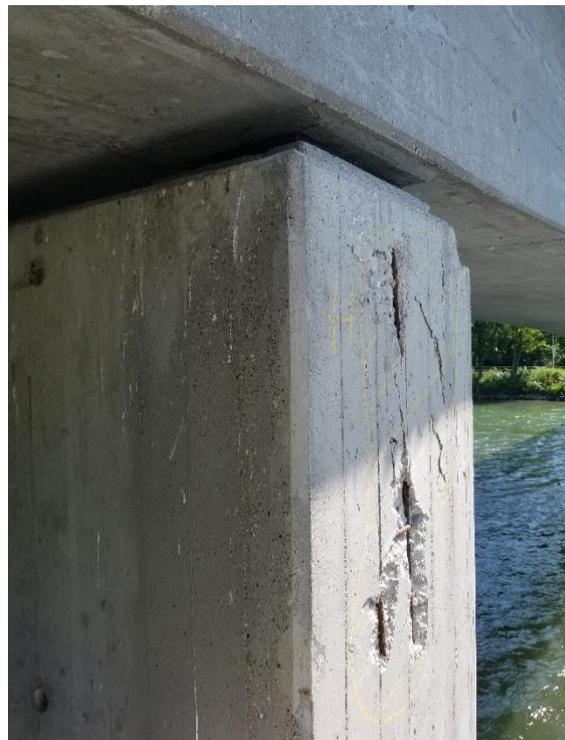
- Pfeiler (vgl. Abb. 11):
Insbesondere an dem Pfeiler auf der Ulmer Seite sind größere Hohlstellen, Abplatzungen und Risse vorhanden. Die freiliegende, korrodierte Bewehrung verdeutlicht die teilweise sehr geringe Betondeckung.

Abbildung 11: Links: Pfeilerkopf Seite Ulm mit größerer Abplatzung und freiliegender Bewehrung (Foto vom 31.05.2023);
Rechts: Pfeiler Seite Ulm: freiliegende, korrodierte Bewehrung, Risse, Hohlstellen

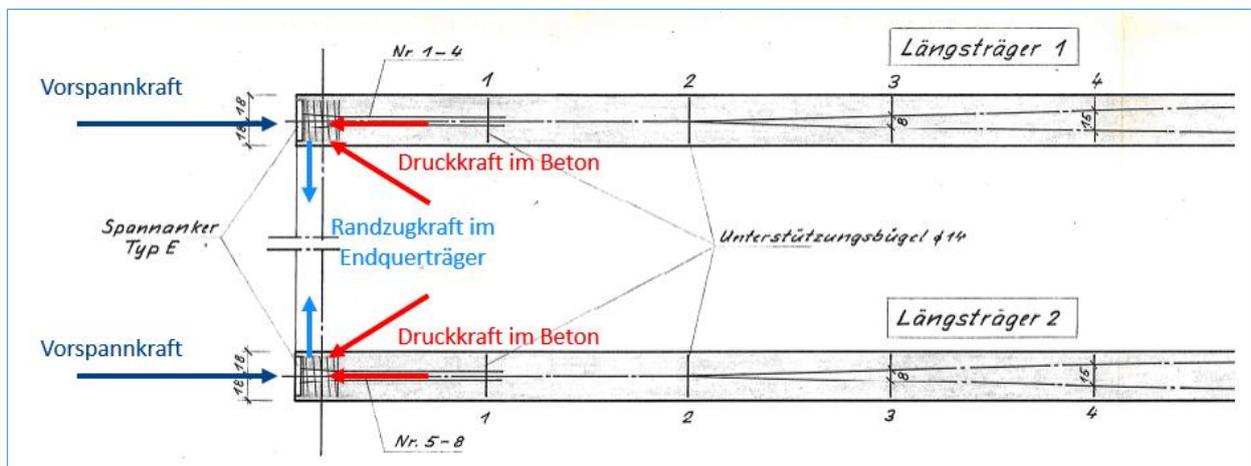
Wie in Abbildung 13 schematisch angedeutet, ergeben sich durch die punktuelle Einleitung der Vorspannkraft Zugbeanspruchungen am Überbauende in Querrichtung – also in den Endquerträgern

Abbildung 13: Draufsicht Überbauende: Durch die Ausbreitung der Vorspannkraft ergeben sich im EQT Zugbeanspruchungen (hier: schematische Darstellung des Kraftflusses)

- Anordnung von Querspanngliedern zur Aufnahme der in Abb. 13 angedeuteten Randzugkräfte:
Randzugkräfte:
Je Endquerträgerbereich befindet sich ein Spannglied über und ein Spannglied unter der Trogbodenplatte. Die beiden Spannglieder werden über Stahltraversen gekoppelt (vgl. Abbildung 16 und 17). Die Lasteinleitung in den Überbau erfolgt über ein Mörtelbett zwischen Stahltraverse und Trogbodenplatte.

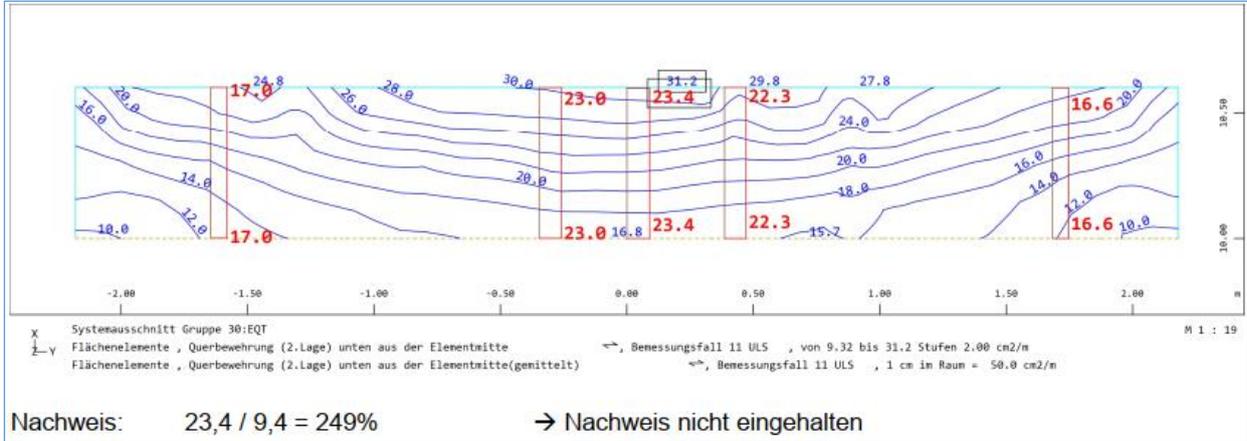
Die geführten Nachweise zu den Endquerträgern machen deutlich, dass bereits die ursprünglich vorgesehene Bewehrung an der Unterseite der Endquerträger ohne Korrosionsschäden – **aus heutiger Sicht** – unzureichend bemessen war (vgl. Abb. 14). Dies zeigen auch die in Abbildung 15 erkennbaren, vergleichsweise stark ausgeprägten Risse im Endquerträger und in der Trogbodenplatte. Die Aussinterungen aus den gekennzeichneten Rissen verdeutlichen, dass es sich um alte Risse handelt.

Abbildung 14: Erforderliche GZT-Bewehrungsmenge an der Unterseite der Endquerträger in Brückenquerrichtung ohne Instandsetzung / Verstärkung (ursprünglich vorhandene Bewehrungsmenge: 17,0 cm²/m; verbleibende Querschnittsfläche mit IB SGS-Schadensprognose bis 2028: 9,4 cm²/m) (hier: Auszug aus KB-Statik-Dokument [5].)

- 2023: $\eta = 23,4 / (0,65 \times 17,0) = 212\%$
- 2028: $\eta = 23,4 / (0,65 \times 0,85 \times 17,0) = 249\%$

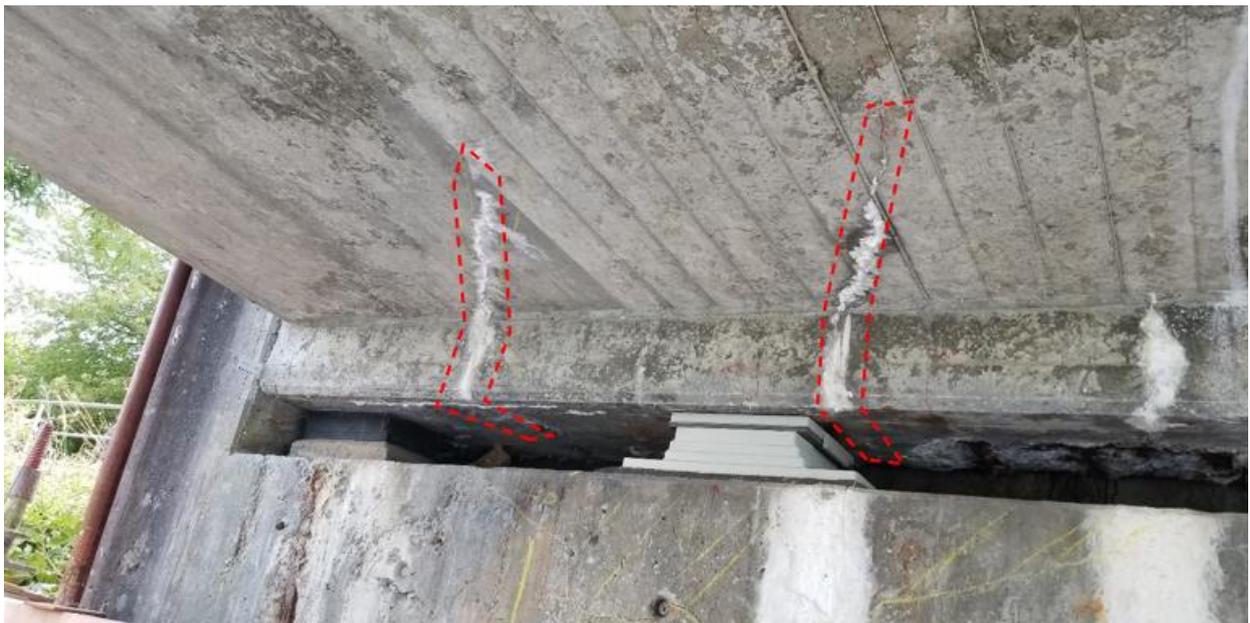
Abbildung 15: Risse infolge der Randzugkraft, die beim Anspannen der Längsspannglieder am Überbauende entsteht (in „Rot“: exemplarische Risskennzeichnung)
