Westringtunnel Ulm

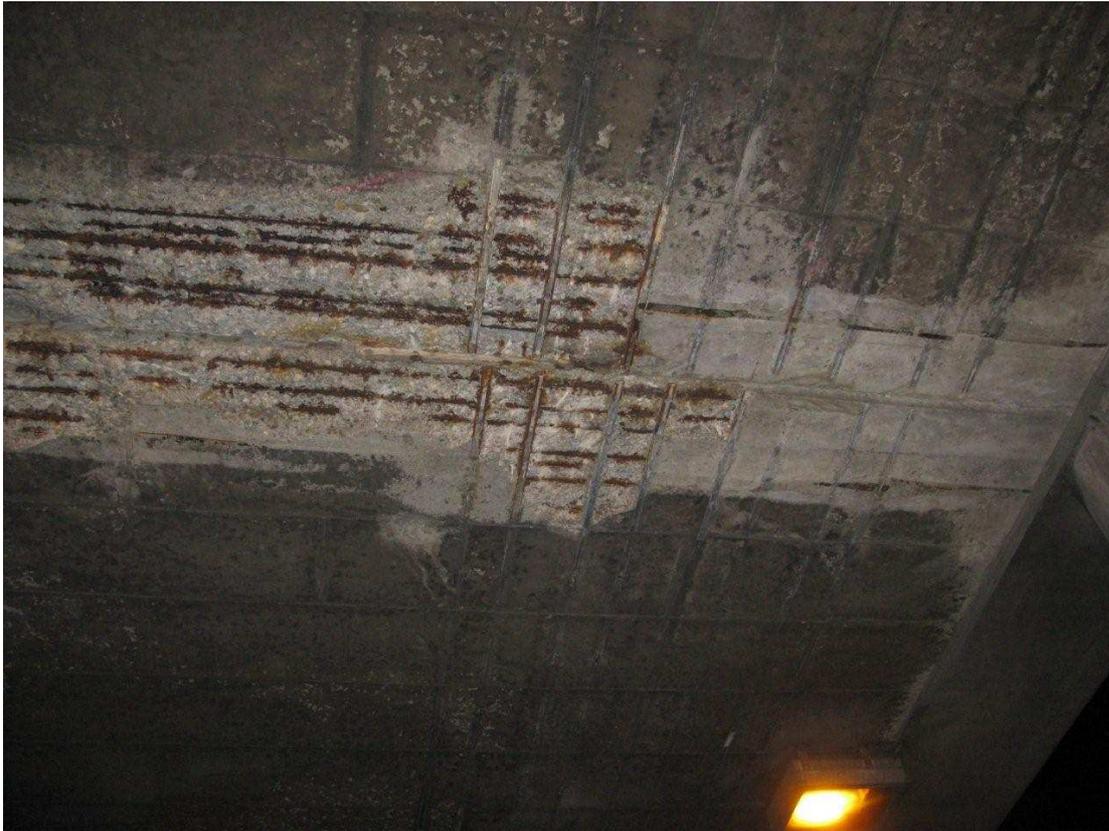
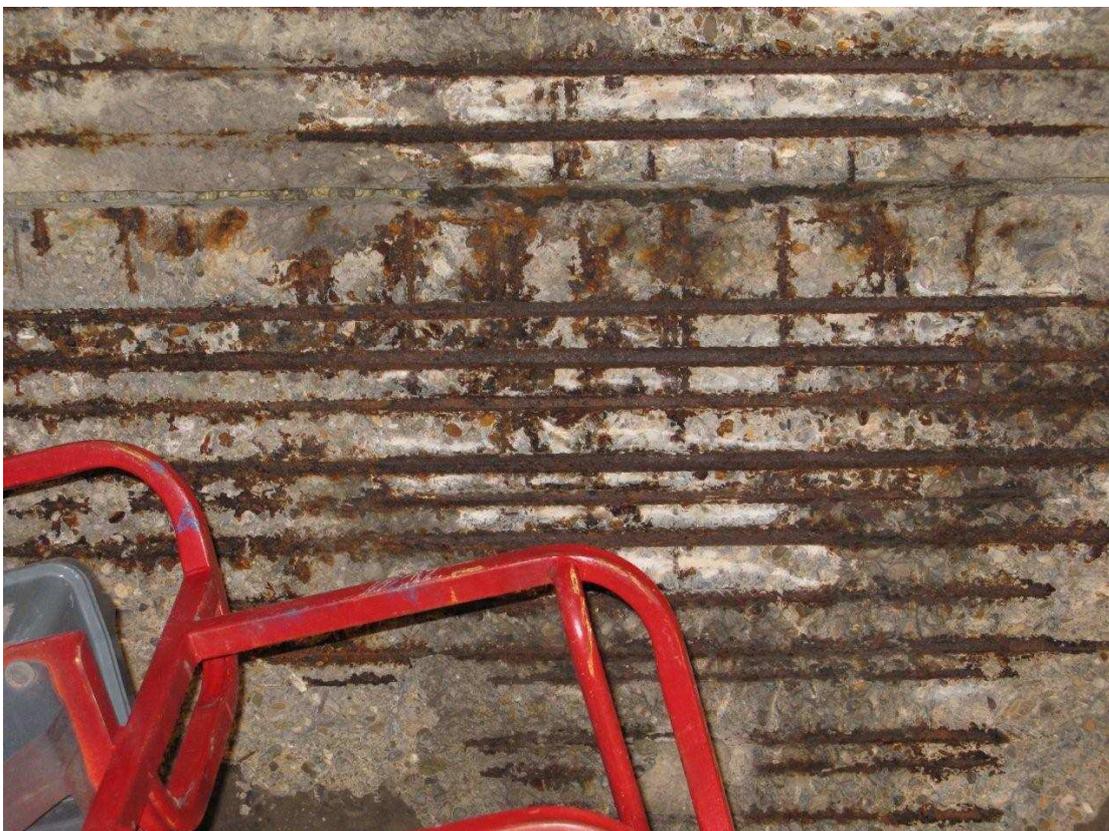
Bild 1 + 2: Zustand der Tunneldecke vor der Sanierung

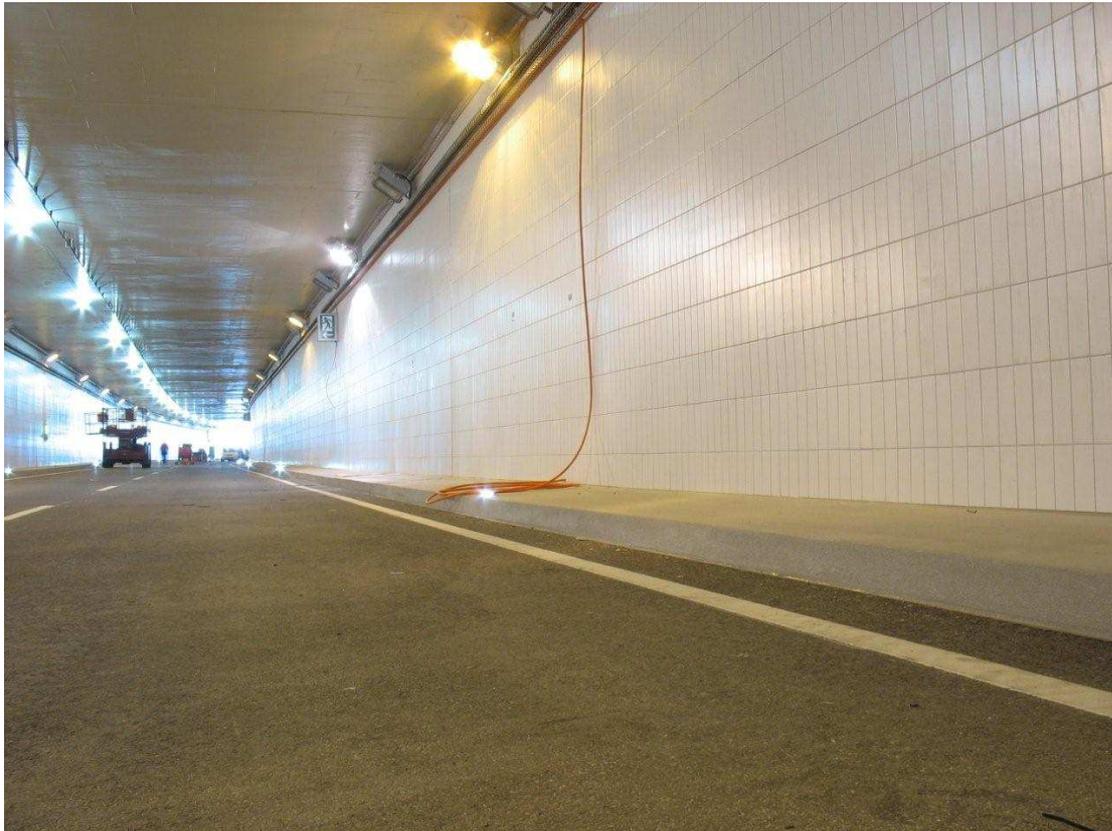
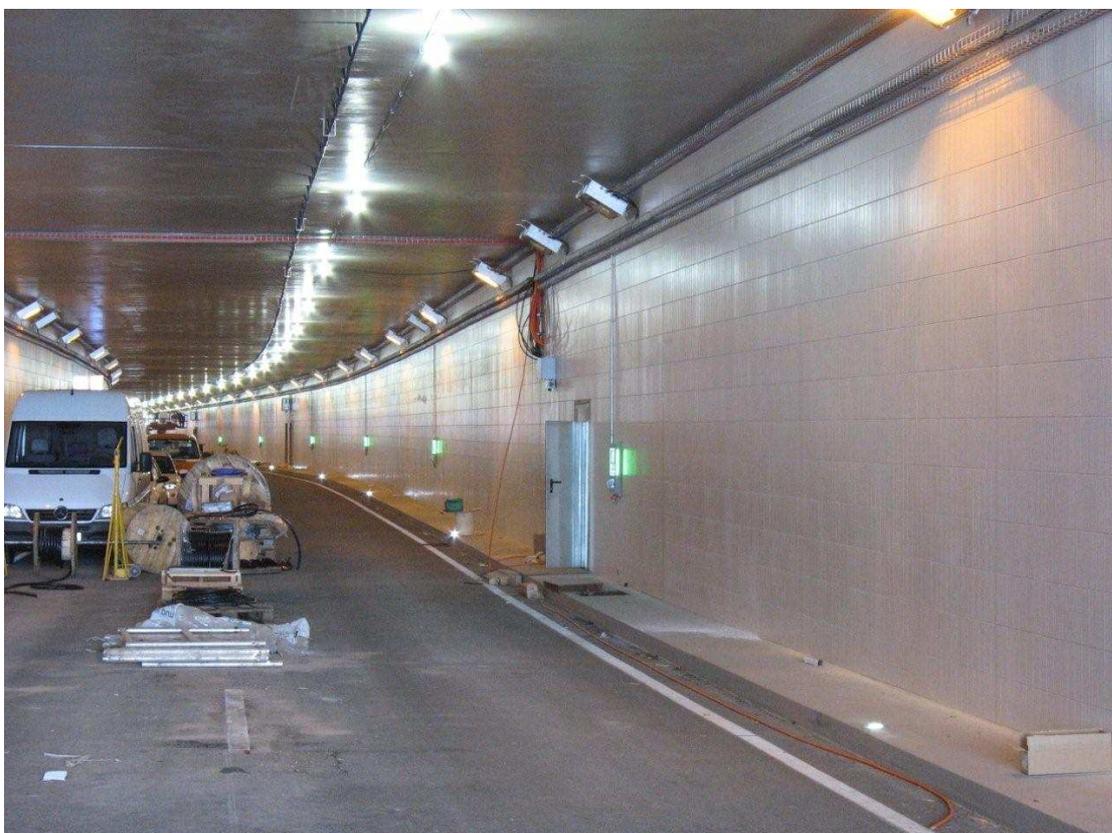
Bild 3 + 4: Tunnel nach der Sanierung

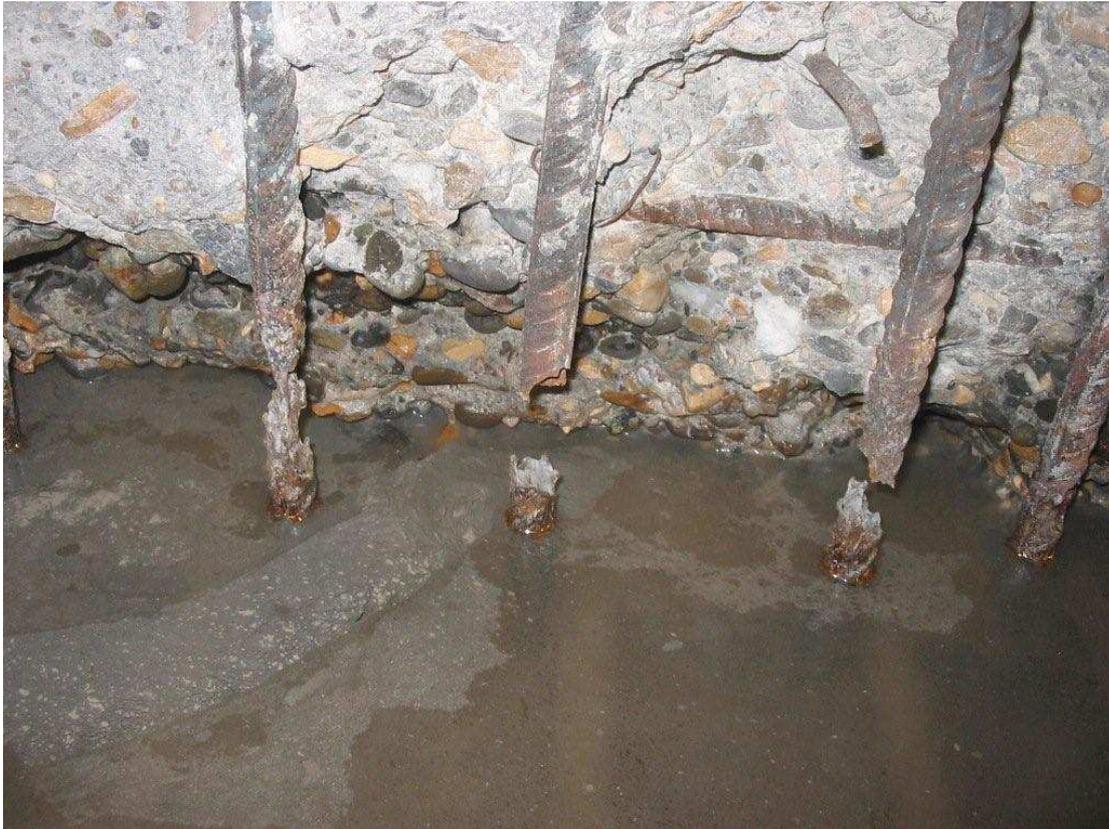
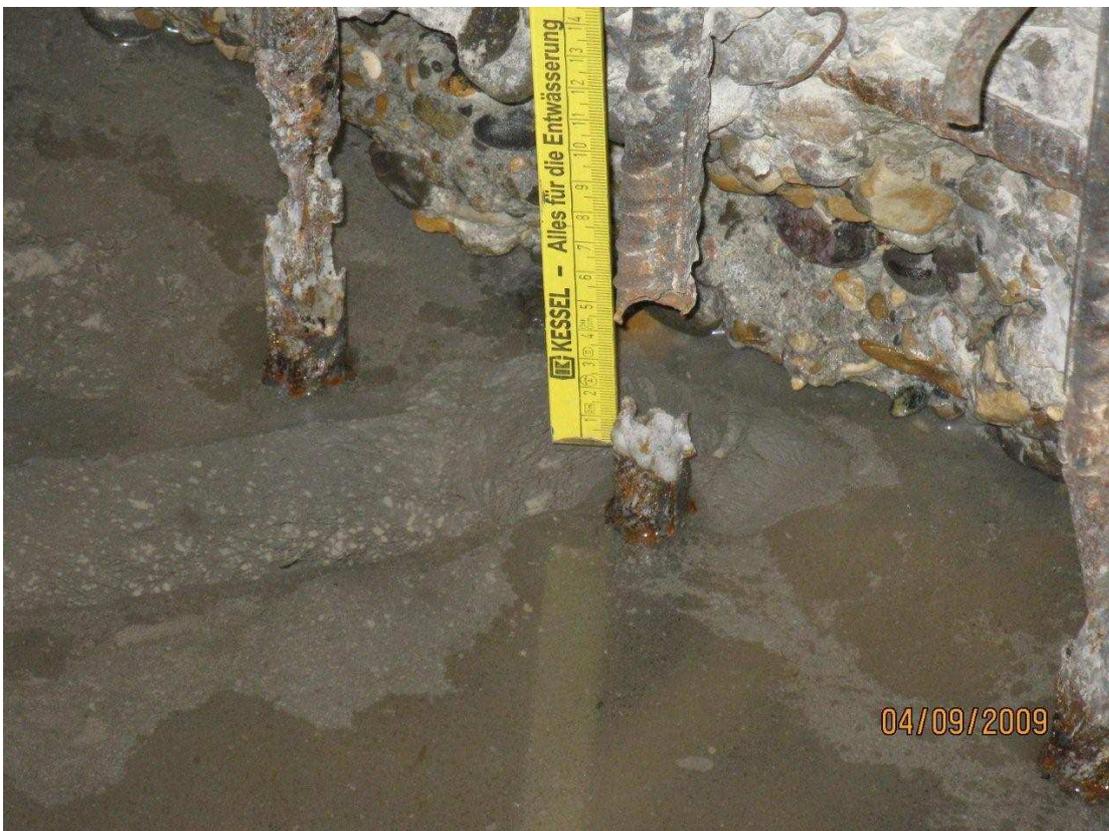
Bild 5 + 6: Abgerostete Bewehrung infolge Chlorideinlagerungen in Übergang Wand / Boden

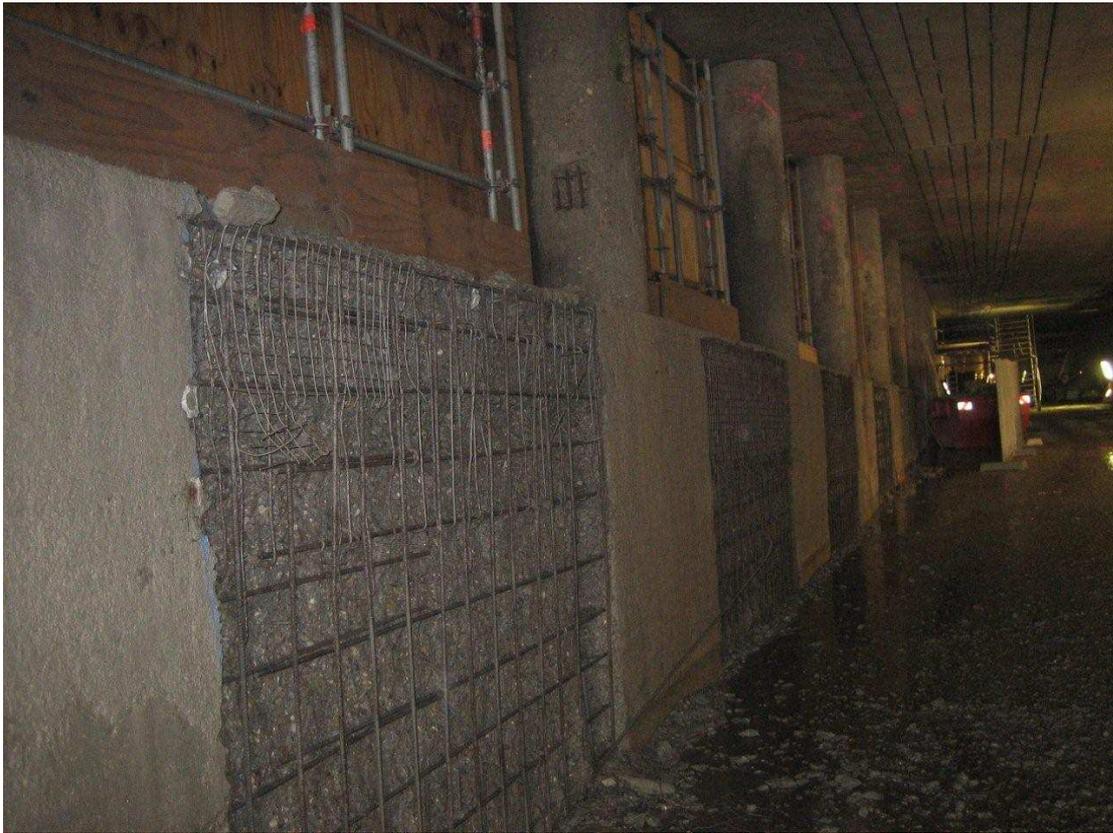
Bild 7: „Pilgerschrittverfahren“

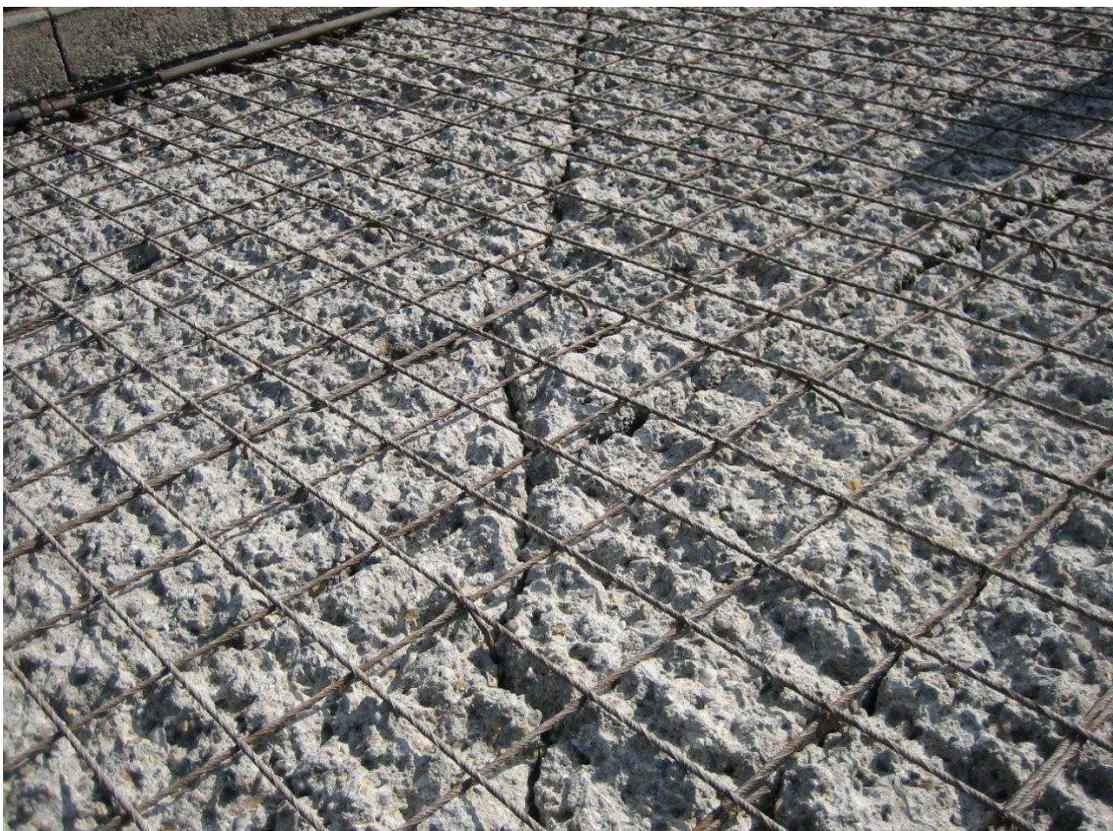
Bild 8: Zustand der Rampen nach Rückbau der Fahrbahnbeläge und erfolgtem Betonabtrag
