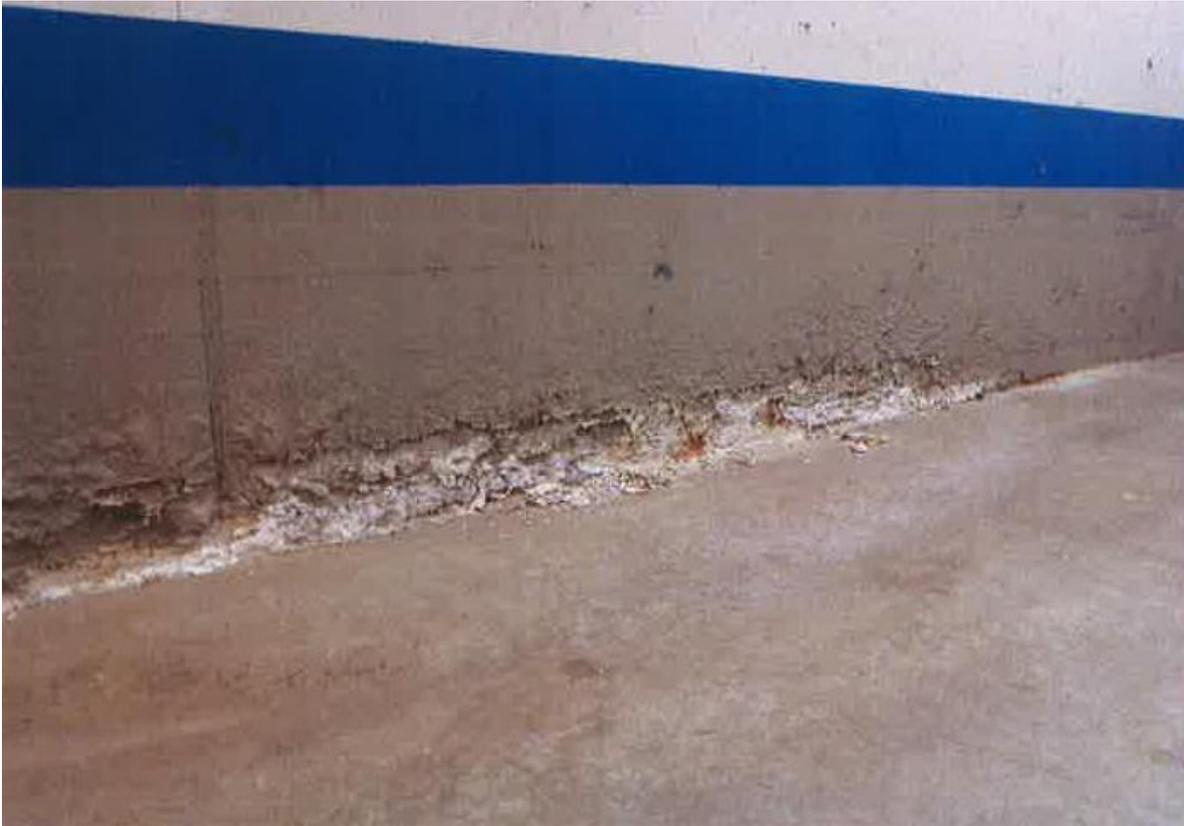
Ablösung der Beschichtung im Fußbereich der Wände und Stützen mit korrosiven Verfärbungen.

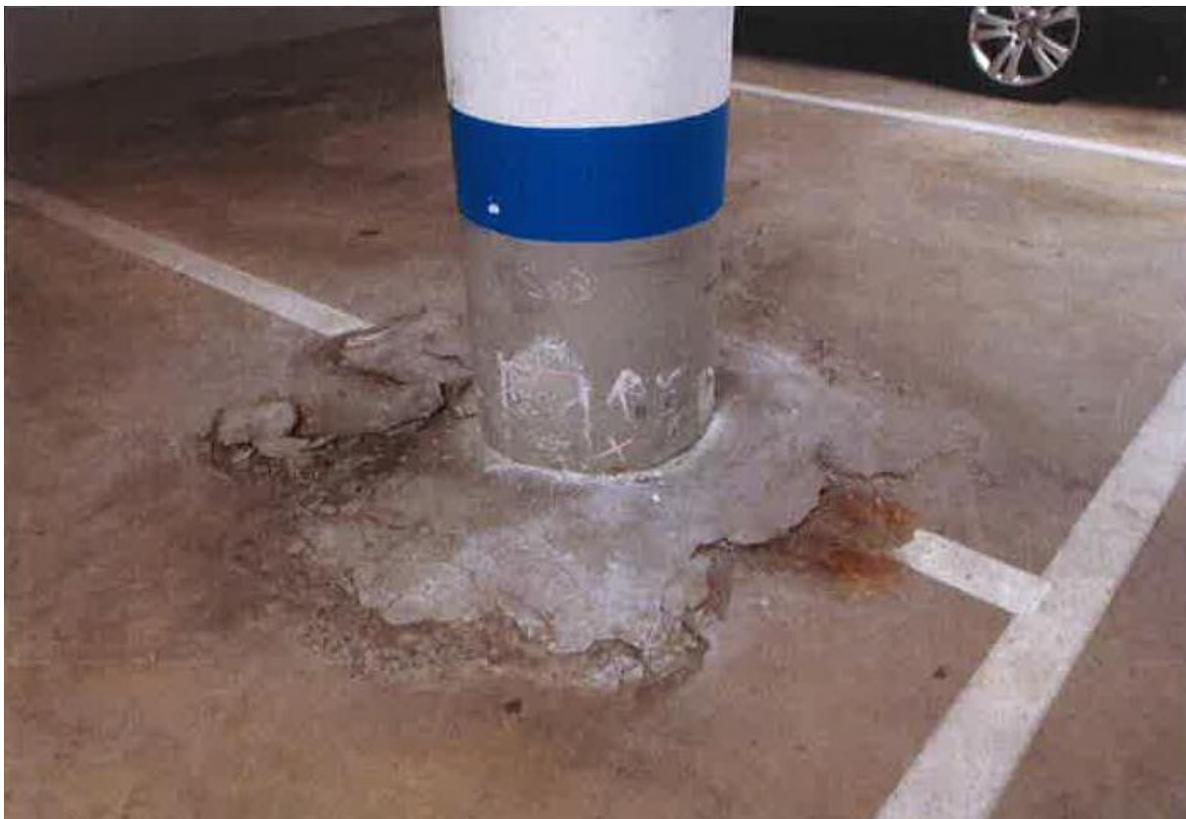
Großflächige Abplatzungen in reprofilierten Bereichen der Stützenfüße mit Hohllagen und korrosiven Verfärbungen
