## Zusammenfassung von kritischen Schäden

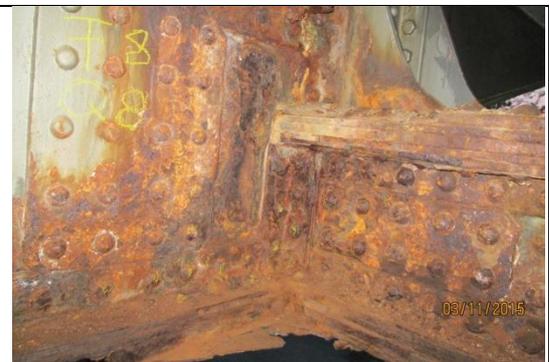
### Knotenbleche

Insgesamt 9 Knotenbleche erreichen nicht mehr den geforderten Mindestquerschnitt nach dem Inspektionshandbuch ( $Q_{\text{Rest}} > 50\%$ ). An 2 von den 9 wird der Mindestquerschnitt nach Prof. Fischer (mittlere Reststärke  $> 3\text{mm}$ ) unterschritten. 3 weitere überschreiten die Anforderung nach Prof. Fischer nur noch geringfügig.

Da der verbaute Stahl nicht schweißbar ist, müssen sämtliche Sanierungsmaßnahmen mit Schraubverbindungen ausgeführt werden.

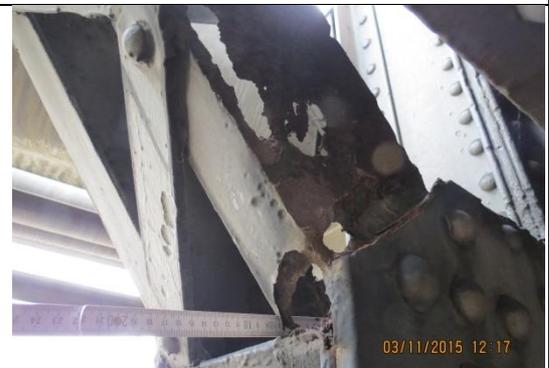
### Fachwerkdiagonale in Feld 2

Die Fachwerkdiagonalen der Brücke bestehen aus zweiteiligen Querschnitten. Bei der im Bild rechts dargestellten Fachwerkdiagonalen ist eine Hälfte vollständig durchrostet. Der Restquerschnitt von 50% ist statisch nicht ausreichend. Hinzu kommen durch die Exzentrizität zusätzliche Beanspruchungen für den Verbindungsknoten.

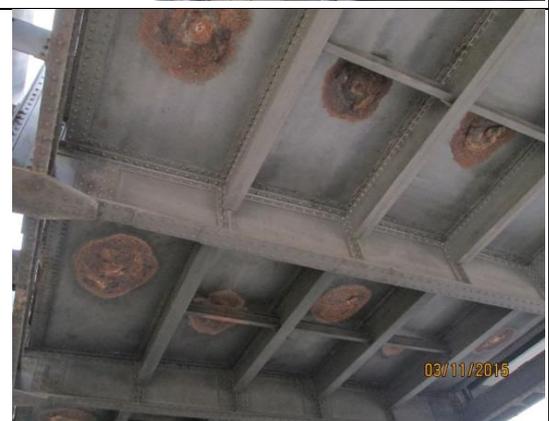
### Buckelbleche

Über die gesamte Brückenlänge befinden sich viele Buckelbleche, welche die Fahrbahn halten, in einem unzureichenden Zustand. Bei vielen haben sich durch die fortschreitende Korrosion Fehlflächen gebildet, wodurch sie nicht mehr in der Lage sind ein Durchbrechen von Rädern zu verhindern. Das damit verbundene Herausfallen des Fahrbahnbelags und die direkt unter der Brücke liegende Elektrifizierung der Gleise erhöhen das Schadensauswirkungen.
