Kurzstellungnahme 1.5.1

Projekt 18-145 Gänstorbrücke Ulm - Untersuchungen zur Bausubstanz
Zusammenfassung Untersuchungsergebnisse und Beurteilung Bauwerkszustand

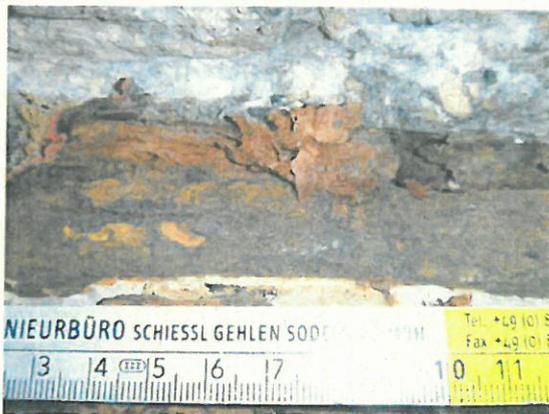
Die Untersuchung der Längsspannglieder hat ergeben, dass eine Vielzahl der Spannglieder auf großen Längen unverpresst oder nur teilverpresst ist. Die systematischen Verpressprobleme sind in erster Linie auf die ungünstigen hydraulischen Verhältnisse beim Verpressen durch den geringen freien Querschnitt und die zur Bauzeit noch begrenzten technischen Erfahrungen im Spannbetonbau und der Einpressmörteltechnologie zurückzuführen. Aufgrund der Untersuchungsergebnisse ist anzunehmen, dass auch Blutwässer mit korrosiven Bestandteilen (Sulfat und Sulfit) ursächlich für die Korrosion sind. Aufgrund des schlechten Verpresszustands muss mit fortschreitenden Korrosionsprozessen an den Spanndrähten gerechnet werden. Die größten Korrosionsschäden wurden im Bereich der Koppelstellen (15% QS-Verlust an sondierter Stelle abgeschätzt) und den Tiefpunkten des Spanngliedverlaufs festgestellt (30% QS-Verlust an sondierter Stelle abgeschätzt), vgl. **Bild 1** und **Bild 2**.

Bild 1: Stark korrodierter Spannstahl unter der Dichtung am Übergang zur Koppelstelle

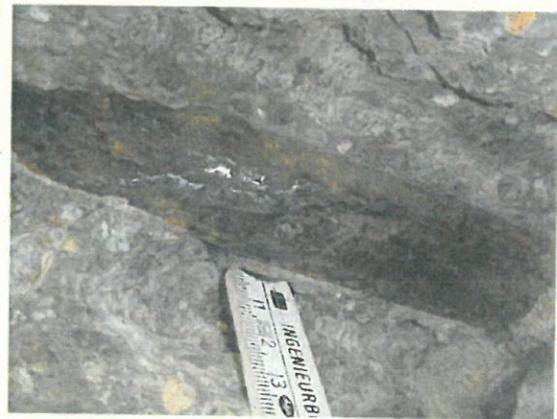
Bild 2: Stark korrodierter Spannstahl im Tiefpunktbereich, Nähe Koppelstelle

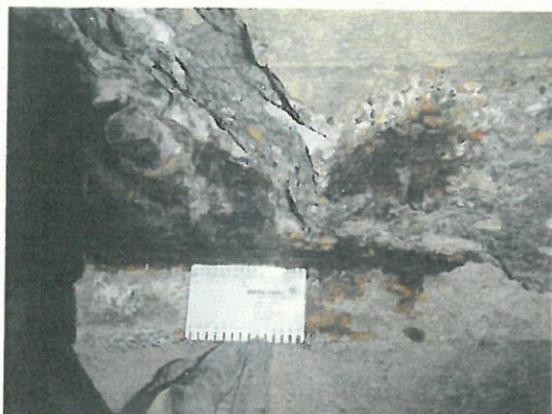
Allerdings ist im Bereich der Spannköpfe der Längsvorspannung zumindest teilweise mit erheblichen Korrosionsschäden zu rechnen. An den Außenstegen beider Widerlager wurden, bedingt durch undichte ÜKOs, starke Korrosionserscheinungen mit erheblichen Querschnittsverlusten an den Konstruktionsteilen der Spannverankerung der Längsvorspannung festgestellt, vgl. **Bild 3** und **Bild 4**.

Bild 3: Stark korrodierte Ankerplatte der Längsvorspannung am Steg 4, WL Neu-Ulm

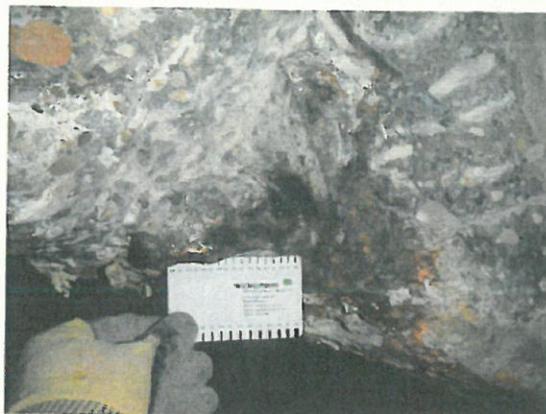
Bild 4: Stark korrodierte Ankerplatte der Längsvorspannung am Steg 1, WL Neu-Ulm

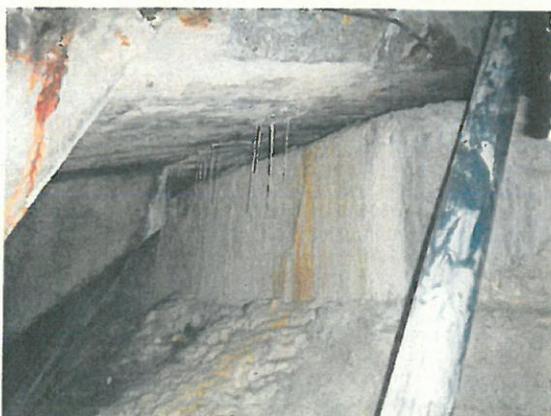
Die Ergebnisse der Chloridbeprobung bestätigen den augenscheinlichen Befund, wonach die Schädigung der Spannanker durch chloridhaltiges Wasser verursacht wurde, welches im Bereich der undichten ÜKOs an der Stegunterseite abläuft und über kapillare Transportvorgänge in die Betonierfuge zwischen Konstruktionsbeton und Vorsatzschale nach oben gezogen wurde, vgl. **Bild 5** und **Bild 6**.

Bild 5: Undichte ÜKO am Steg 1, WL Ulm

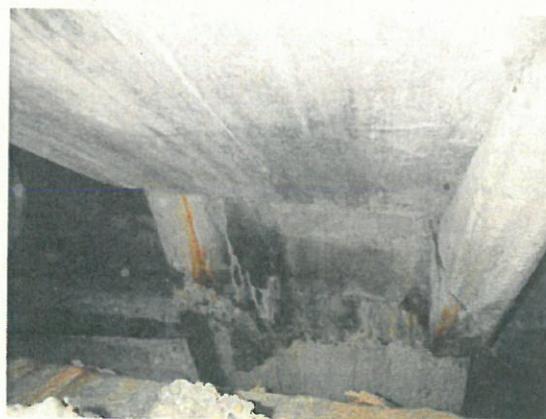
Bild 6: Undichte ÜKO am Steg 1; WL Neu-Ulm

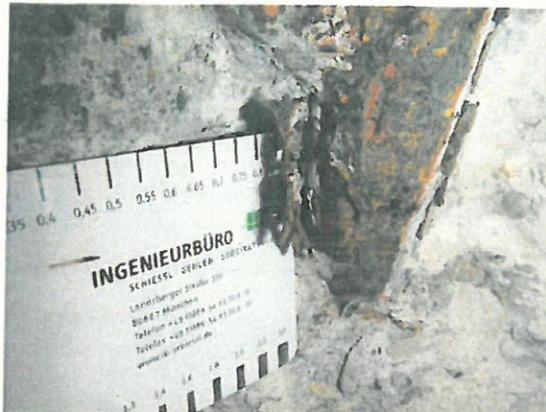
Die an den Spanngliedern der Zugbänder festgestellte Korrosion ist zum einen auf den mangelhaften Verpresszustand der Spannglieder mit einhergehender Kondenswasserbildung im Hüllrohr, u.U. auch dem Zutritt von Blutwässern aus der Betonage, zurückzuführen. Die Korrosion findet dabei von „Innen nach Außen“ statt. Zum anderen lagen die Spannglieder im Übergang zu den Stegen und an Betonierfehlstellen ohne Betondeckung frei. Die Korrosion erfolgte dabei von „Außen nach Innen“, d.h. das Hüllrohr war nicht durch den Beton vor Korrosion geschützt und ist aufgrund des feuchten Milieus im Widerlager (Donauwasser drückt bei höheren Wasserständen ins Widerlager) offensichtlich schnell durchkorrodiert. Aufgrund der Verpressfehler der Spannglieder konnte die Korrosion schnell auf die Spannstähle übergreifen, vgl. **Bild 7** und **Bild 8**. Verschärft wird die Situation durch eine erhebliche Chloridbelastung in Teilbereichen der Zugbänder durch chloridhaltiges Wasser, dass an den Überbauenden zu den Zugbändern herabgelaufen ist.

Bild 7: Stark korrodiertes Spannglied im Zugband 1, WL Neu-Ulm

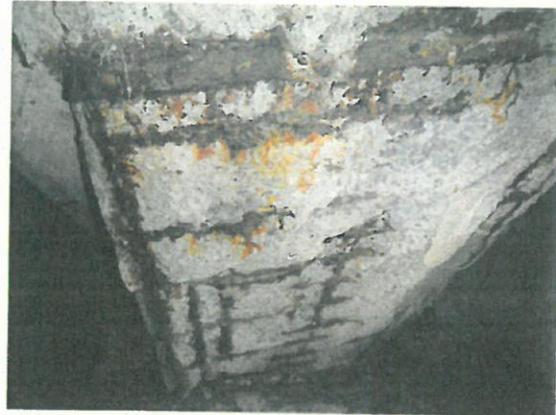
Bild 8: Abgeschlagene Hohllage an der Rückseite des Zugbands 1, WL Neu-Ulm
