Schadensanalyse und Sanierungskonzept BW 7a Fußgängersteg Fort ob. Kuhberg Anprallschaden

BW 6652150

Ergebnisbericht

26.05.2018

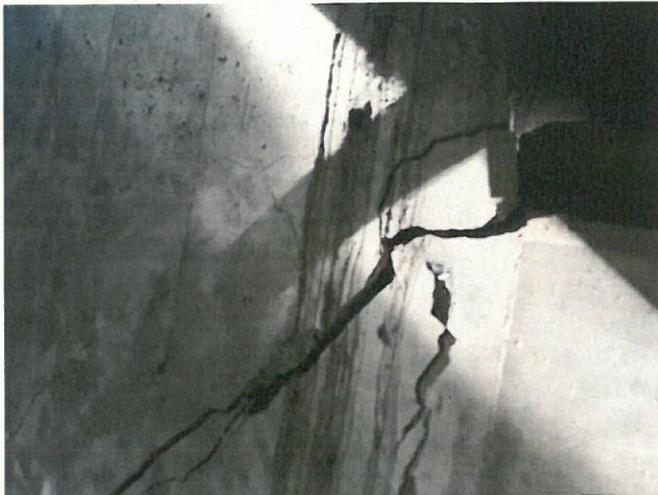
Abbildung 5: Schaden an der Gabellagerung östlicher Pfeiler

An beiden Pfeilern haben die Betongabellagerungen einen deutlichen Schaden erhalten. Die Risse in den südlichen Gabeln sind bis zu 3cm aufgegangen. In diesem Bereich hat die Betonstahlbewehrung Ihre Fließgrenze überschritten und es ist somit zu einer irreversiblen plastischen Verformung der Bewehrung gekommen.

Ebenfalls sind in den südlichen Gabeln große bis zur Betonstahlbewehrung reichende Betonabplatzungen aufgrund der Überschreitung der Druck- und Querkzugfestigkeiten aufgetreten.

Durch die großen Risse und die Betonabplatzungen sind die planmäßigen Lastabtragemechanismen des Stahlbetonbaus im Bereich der südlichen Gabeln nicht mehr sichergestellt. Die südlichen Gabeln können ohne Hilfsmaßnahmen nicht mehr für die Lagerung der Brücke angesetzt werden. Ohne eine intakte Gabellagerung der Brücke würde der Überbau der Brücke seitlich wegkippen. Die Standsicherheit der Brücke ist somit ohne Hilfsmaßnahmen derzeit nicht gegeben. Um ein akutes Kippen des Überbaus zu verhindern wurden von der Stadt Ulm externe temporäre Rückspannungen an der Gabellagerung angebracht.

Aufgrund der erheblichen irreversiblen Schäden der südlichen Gabeln an der Bewehrung sowie am Beton ist eine Sanierung nur über einen Teilrückbau und eines Wiederaufbaus der Pfeiler möglich.

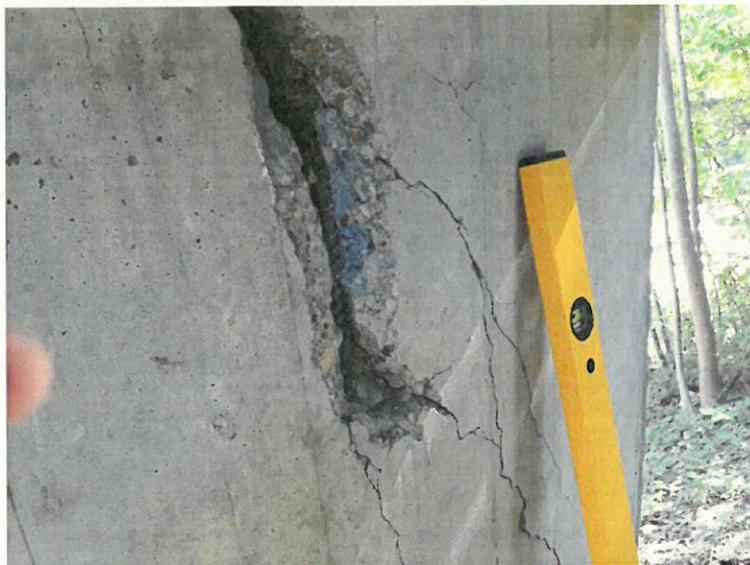
Abbildung 6: Schaden an der Gabellagerung westlicher Pfeiler

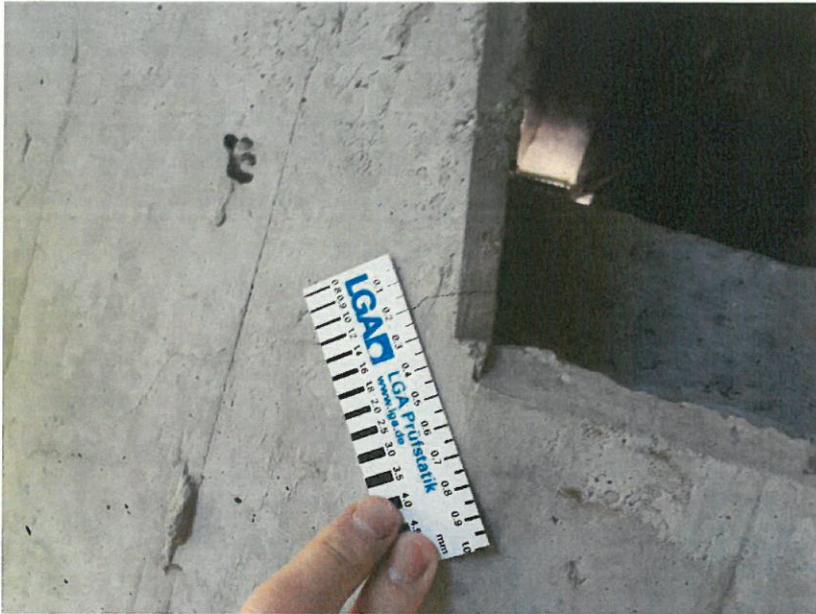
Abbildung 7: Risse durch das Rückfedern des Überbaus an der nordwestlichen Gabellagerung

Im Bereich der nördlichen Gabeln kam es aufgrund des Rückfederns des Überbaus zu kleinen Rissen von 0,2 bis 0,3 mm. Diese haben keinen Einfluss auf die Standsicherheit. Um Folgeschäden aus Bewehrungskorrosion und Frostabplatzungen zu verhindern müssen diese saniert werden.
