**Ulm, Walfischgasse 20
(Flurstück Nr. 96/5)**

Abbruch des Gebäudes & Artenschutz

**BIO - BÜRO
SCHREIBER**

27.10.2018

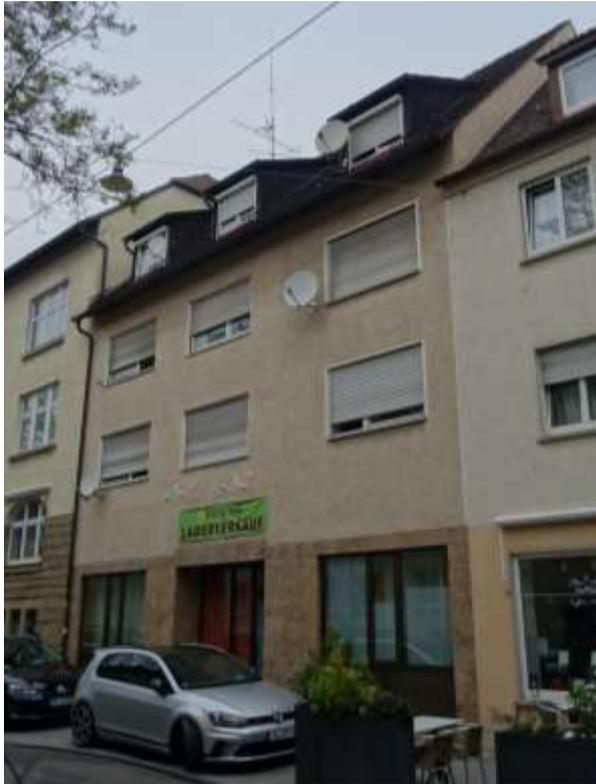
Hausansicht von vorn, rechts Hausnr. 18, links Hausnr. 24.

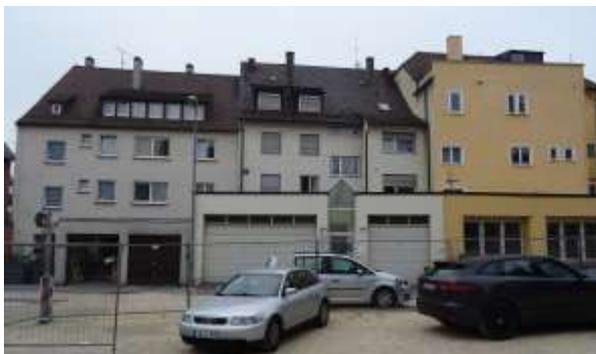
Ansicht von hinten, zusammen mit den benachbarten Häusern, Hausnr. 18 jetzt links, Hausnr. 24 rechts.

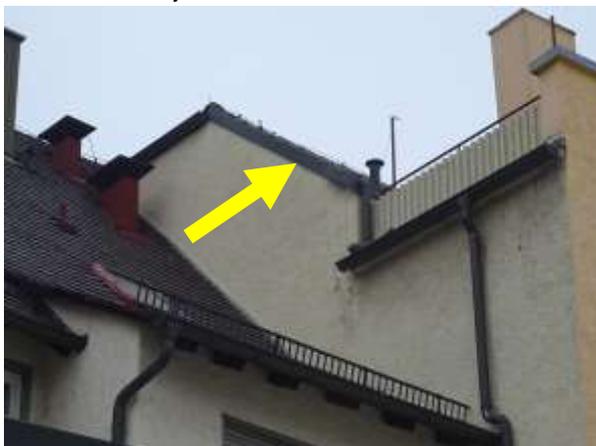
Zwischen den Gauben und an den runden Übergängen der Gaubendächer in das Hauptdach stehen einige Dachplatten auf. Die Lücken sind aber für Fledermäuse zu klein bzw. zu offen. Nur am Giebel des Nachbarhauses (war vom Haus-Inneren aus nicht zugänglich und damit auch nicht kontrollierbar) gibt es Spalten zwischen Blech und rauer Hauswand, die theoretisch als Fledermaus-Quartiere geeignet sind.

Da an der Dachkante am Giebel von Haus Nr. 24 Fledermausquartiere möglich sind, könnten diese Tiere beim Abbruch gestört werden. Wenn im Winter abgebrochen wird, ist davon auszugehen, dass das Störungsverbot mangels vorhandener Tiere nicht verletzt wird. Außerhalb des Winters wirken sich die aus den Abbrucharbeiten resultierenden Störungen dann nicht auf den Erhaltungszustand der gesamten lokalen Populationen der potenziell zu erwartenden Arten aus, wenn vorab die u. a. Maßnahmen durchgeführt werden.

Giebel von Haus Nr. 24, Überstand (Pfeil) mit Spalten.

- Abbruch möglichst im Winter bis Ende März.
- Sollte dies nicht möglich sein, muss der Giebel des Nachbarhauses unmittelbar vor dem Abbruch nochmals direkt vom Dach aus kontrolliert werden. Sollten hierbei Fledermäuse entdeckt werden, müssen sie in Ersatzquartiere (Fledermaus-Flachkästen) umgesetzt und diese dann sofort möglichst nahe im Umfeld (z. B. an Nachbarhäusern) aufgehängt werden. Am neuen Haus wären dann 2-3 Fledermaus-Spaltenquartiere – in die Fassade integriert – einzuplanen, die langfristig wieder die Quartiers-Funktion übernehmen können.

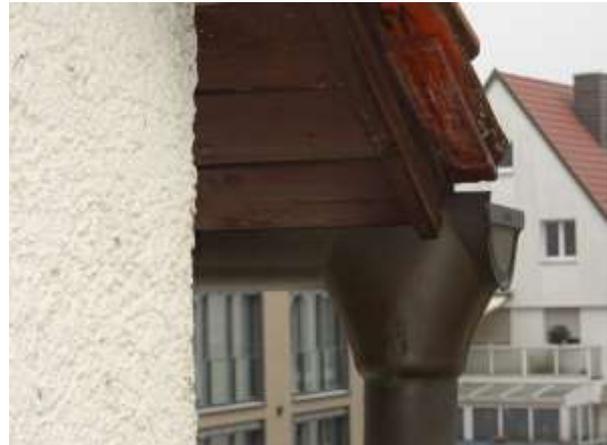
Ecke des Anbaus hinten. Alle Bretter dicht, gestrichen.

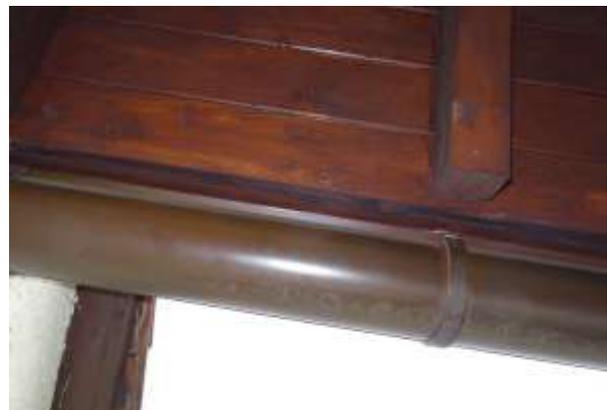
Dachüberstand Hinterseite, von unten, Struktur wie vorher.

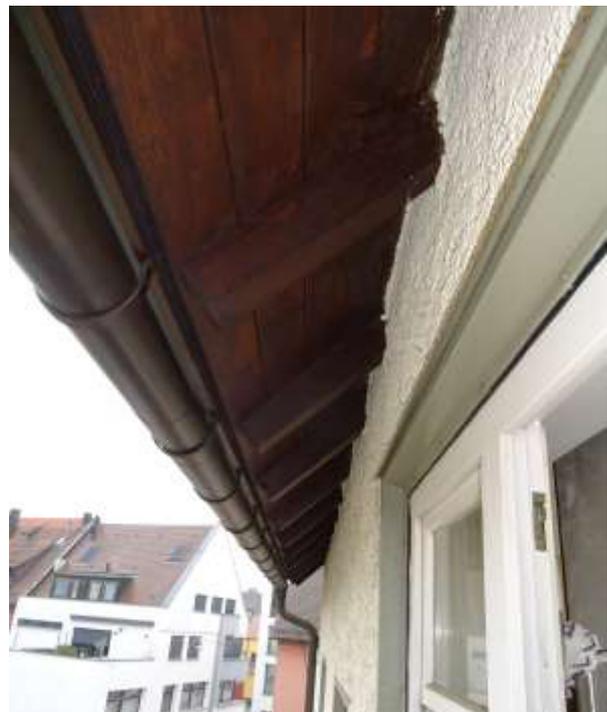
Dto. von der Seite.

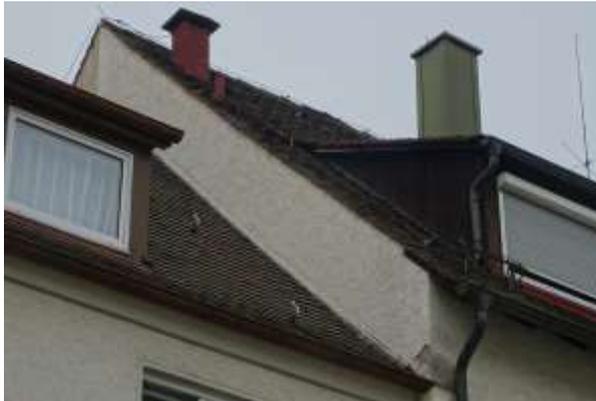
Nordostecke des Hauses, kein Dachüberstand nach Osten.

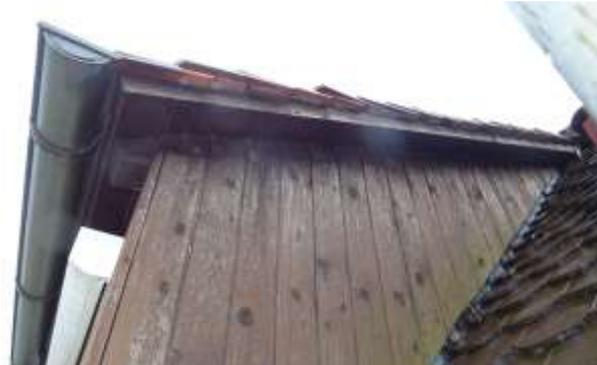
Auch die Holz-Verkleidung nach oben ist fast fugenlos, wenn Fugen vorhanden sind, dann nur wenige mm breit.

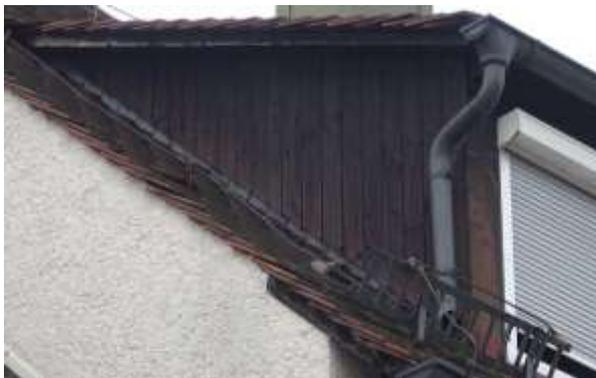
Gaube nach hinten raus.

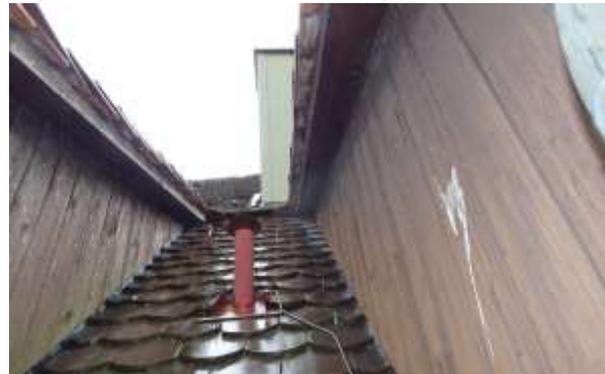
Blick zwischen die Gauben, über dem Lüftungsrohr sind die leicht aufstehenden Ziegel erkennbar.

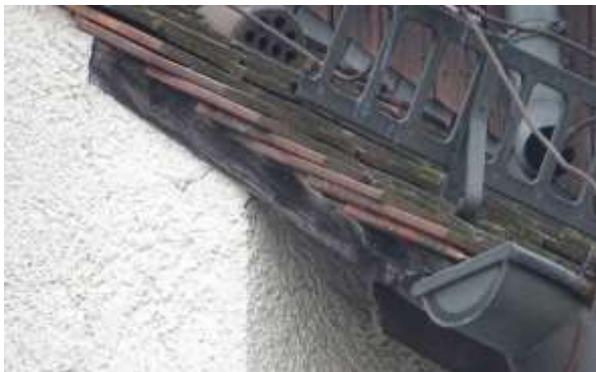
Dto. Detail an der Dachkante (fugenlos-dicht).

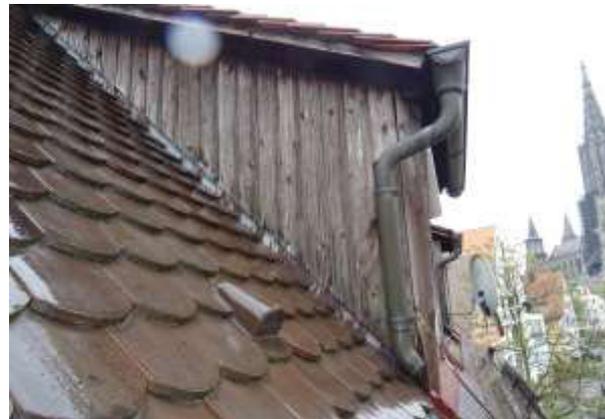
Gauben nach vorne raus zur Walfischgasse, gleich gebaut wie die hinteren.

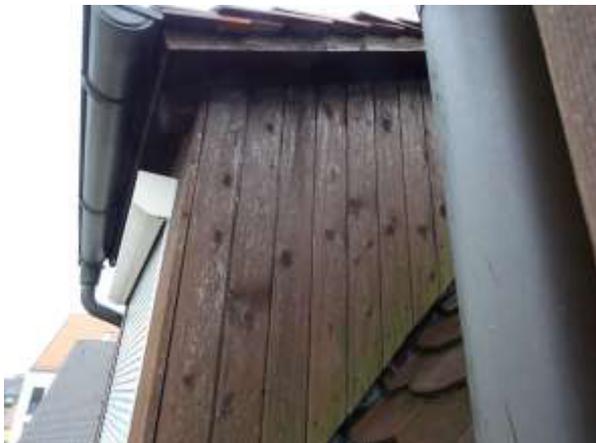
Gauben-Seitenverkleidung aus Nut- und Federbrettern, dicht, mit Holzschutz behandelt.

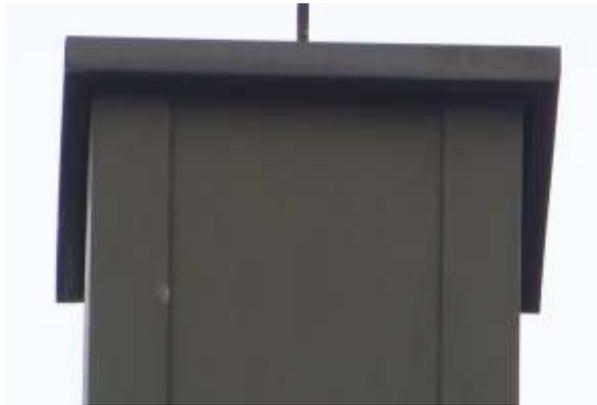
Dto. Abdeckung.

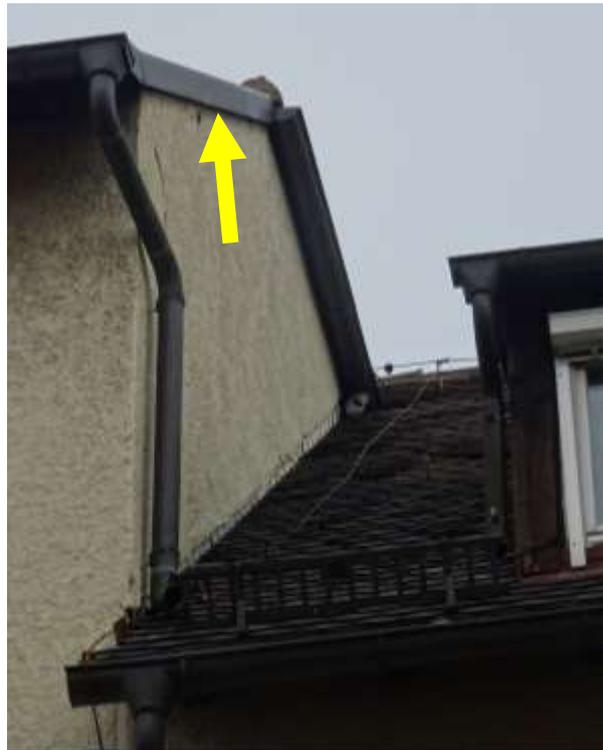
Vorderseite, Westrand (rechts), Dachüberstand von Hausnr. 24 (links) wieder mit Spalte (Pfeil).

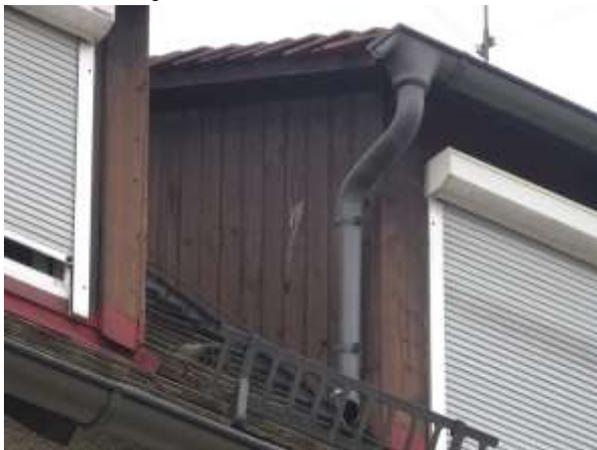
Vogelkot an Gaube, dürfte von einem Überflug stammen.

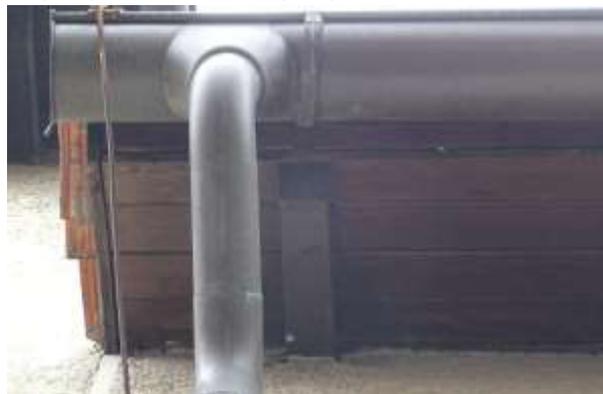
Südwestecke Dach, Fuge an Kante zu klein für Fledermäuse bzw. dahinter befindet sich kein Hohlraum.

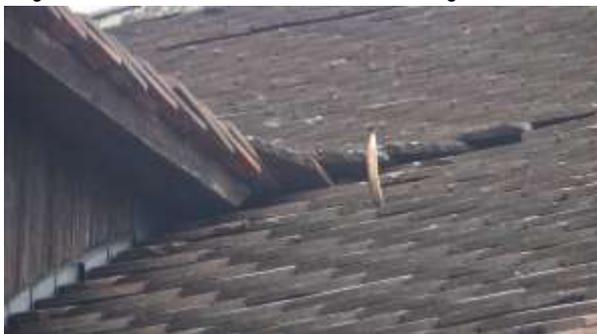
An der Oberkante der Gauben klaffen Lücken zwischen den Dachplatten.

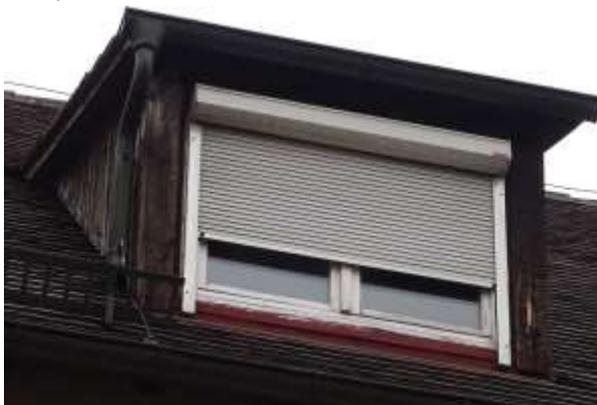
Gaube Vorderseite, Westseite witterungsbedingt verblasst.

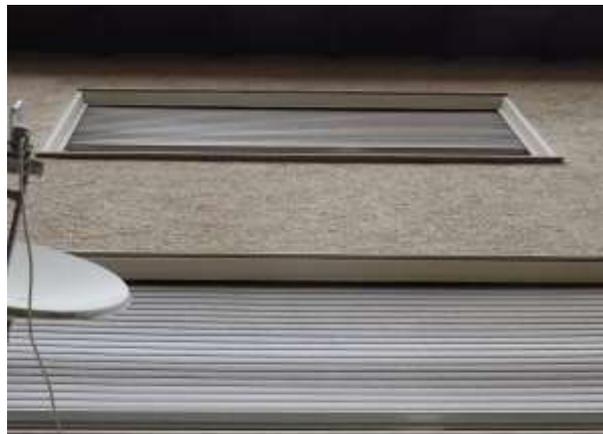
Vorderfassade von unten; Rollladenkästen glatt.

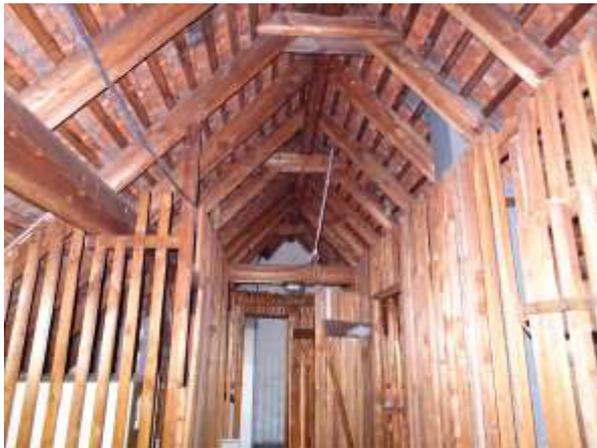
Offenes Dach, Ostseite.

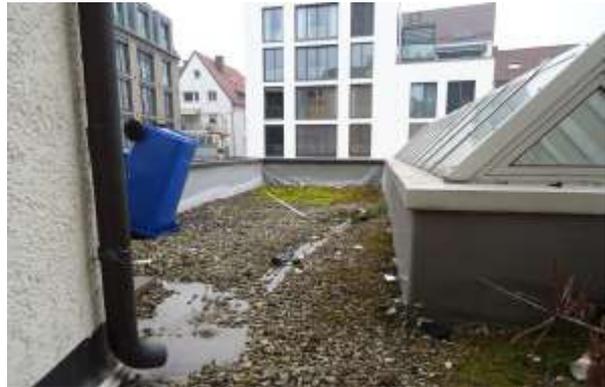
Flachdach über der Einzelgarage, rechts Überdachung des Eingangsbereichs. An Mauern ist Folie hochgezogen, Spalt der Blechabdeckungen deshalb innen glatt.

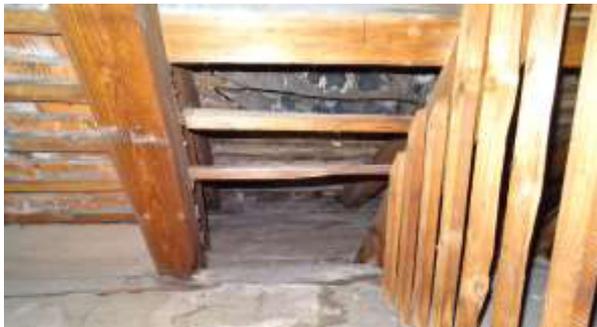
Oberer Ansatz einer hinteren Dachgaube mit Dachpappe.

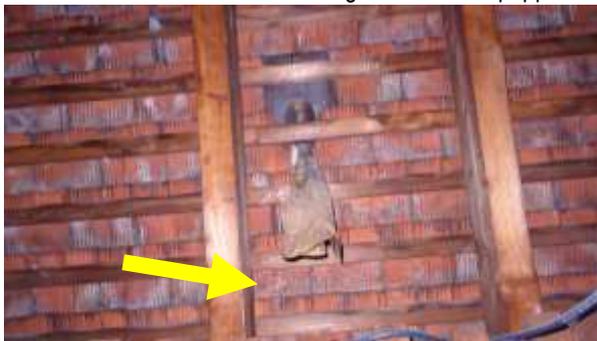
Mit Papier verstopfter Lüftungsziegel.

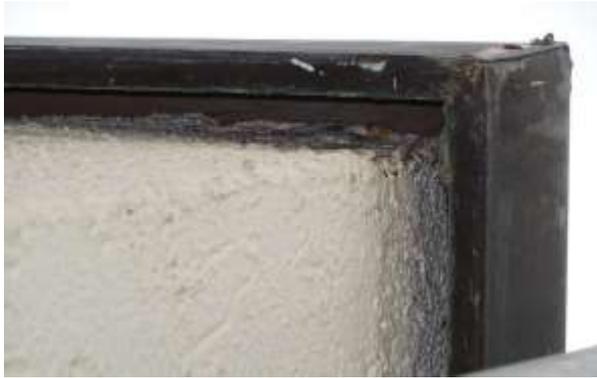
Dachüberstand der Garagen: Offen, z.T. mit Spinnweben; keine Spaltenquartiere.
