## **12-1-432 Adenauerbrücke**

### **Kurzzusammenfassung der Nachrechnungsergebnisse Stufe 1 und 2**

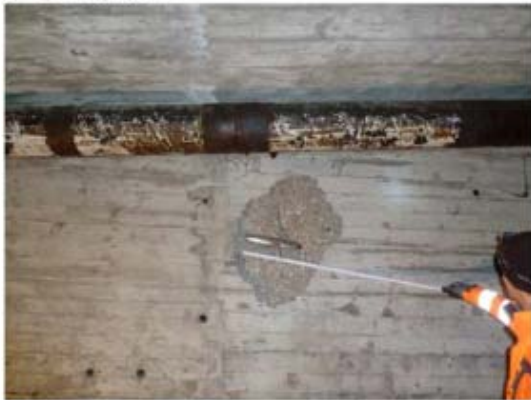
Schadensid 43

Diese beiden Schäden sind allerdings im Wesentlichen durch bauliche Mängel verursacht worden, da es sich bei diesen Schäden um freiliegende Spannglieder bzw. schlecht verpresste Spannglieder handelt.

[43] Balken / Steg, Hüllrohr, Beton, eine Stelle, nicht verpresst, 2-tes Feld, hinten am Bauwerk, rechts, innen, Hüllrohr klingt hohl, siehe auch [44]  
S=3, V=0, D=3

Es wird empfohlen, ergänzende Sondierungen im Bereich von Spannstabkopplungen durchzuführen. Ggf. muss die Standsicherheit neu bewertet werden.

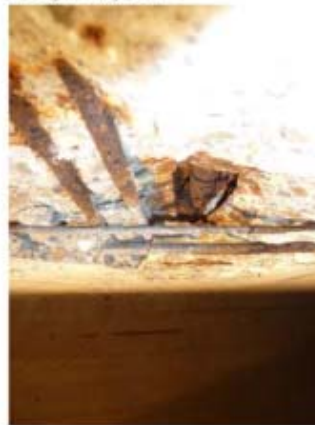
Schadensid 44

[44] Fahrbahnplatte, Spannstahl, Beton, mehrfach, verrostet mit Narbenbildung, 2-tes Feld, hinten am Bauwerk, rechts, innen, 6 weitere Stellen vorhanden, siehe Schadenspläne  
S=3, V=0, D=4
