# Ergebnisse Klima-Monitoring & Gefährdungsbeurteilung Museum Ulm

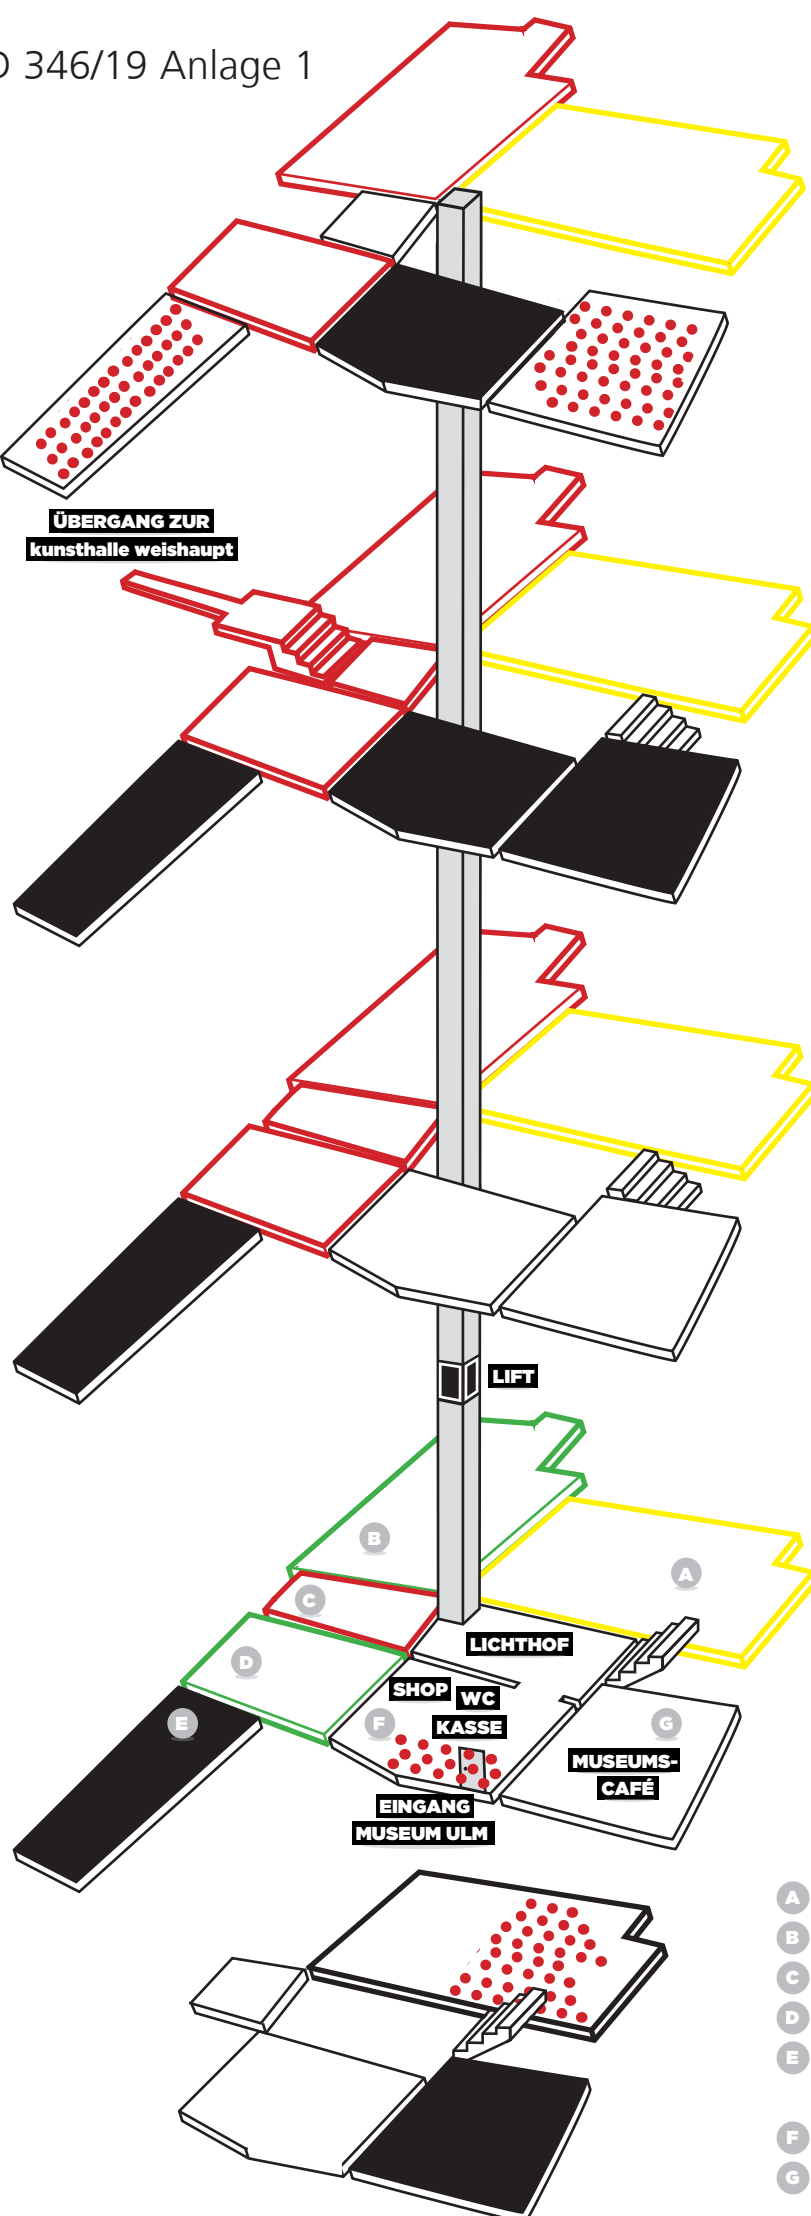
Historische Bausubstanz:  
Klima stabil

Neubau: Klima instabil,  
Nachrüstung Klimaanlage?

Historische Bausubstanz/  
Neubau: Klima instabil,  
Optimierung durch  
mobile Klimageräte  
erforderlich

Risikobereich 3
