Sachbearbeitung SUB - Stadtplanung, Umwelt, Baurecht
Datum 01.03.2021
Geschäftszeichen SUB V - Hr
Beschlussorgan Fachbereichsausschuss Stadtentwicklung, Bau und Umwelt Sitzung am 23.03.2021 TOP
Behandlung öffentlich GD 069/21

Betreff: Untersuchungen zur Grundwasserwassersituation im Baugebiet Hagäcker in Eisingen
- Bericht -

Anlagen: Gutachten vom 11.12.2020 (elektronisch) (Anlage 1)

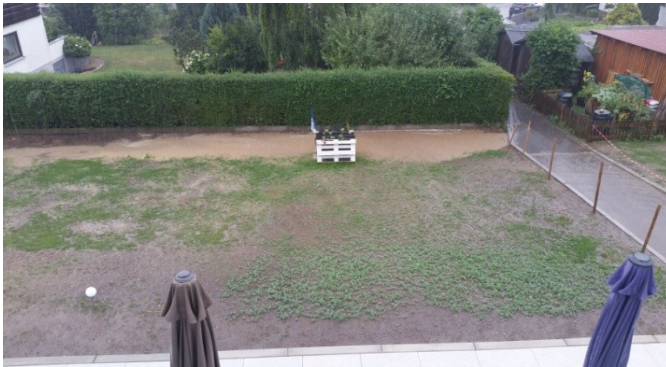
(Foto: Roskoden)

- Rückstapuproblemen aus dem Kanal,
- eingeschränkt funktionsfähiger Hausdrainage,
- ein gewisser Anteil an auf das Flurstück zusickernden Wassers. Dabei handelt es sich aber nicht um Grundwasser aus dem Zustrom, denn Grundwasser wurde in den nördlich des Anwesens gebauten Grundwassermessstellen nicht angetroffen. Nördlich des Anwesens Thymianweg 13 verläuft ein blind endender Gehwegrest. Auf diesem staut sich bei Regen Wasser ein (siehe nachfolgendes Bild), welches in irgendeiner Form versickert und so auf das Anwesen Thymianweg 13 gelangt.

1. Die Asphaltsschicht auf dem Gehwegrest auf Flurstück 2037 wird durch die Stadt Ulm zurückgebaut.
2. An der tiefsten Stelle des ehemaligen Gehwegs wird ein Straßeneinlauf gesetzt, um eingestautes Wasser in den Kanal einzuleiten.
