## Stadt Ulm, Flurstück 1754/8: Abbruch und Neubau des Gebäudes Beyerstr. 14 & Artenschutz

Auftraggeber:  
UWS, Ulm

16.02.2021

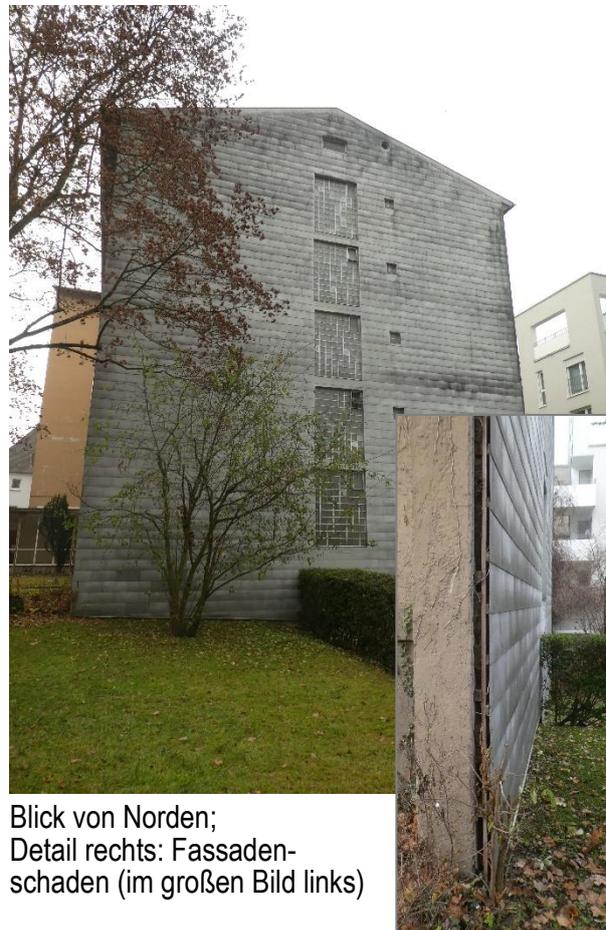
Die Fassaden wiesen außen – mit der o. g. Ausnahme – keine für Fledermäuse oder Gebäude-brütenden Vögel geeigneten Strukturen auf; die übrigen Dachüberstände bzw. -verkleidungen waren dicht. Auf der Nordseite fehlten an der Nordostkante bodennah (seit Kurzem?) einige Eternit-Platten, aber es gab keine Hinweise auf Einflüge oder Nester bzw. Quartiere, da die Zwischenräume (noch) dicht mit Dämmmaterial ausgestopft waren.

Blick von Norden;  
Detail rechts: Fassaden-  
schaden (im großen Bild links)

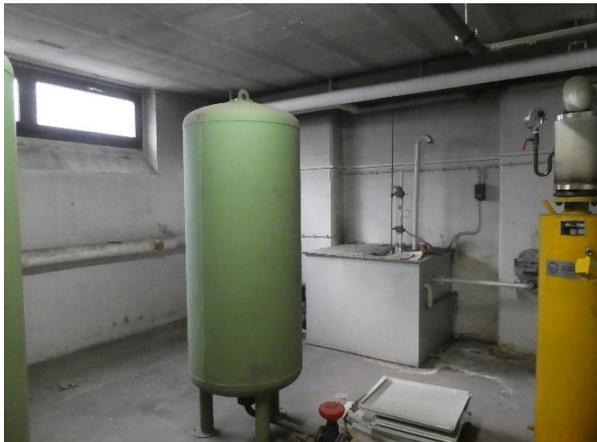
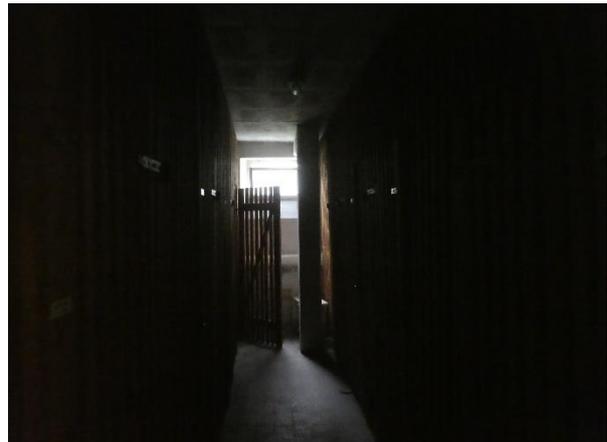
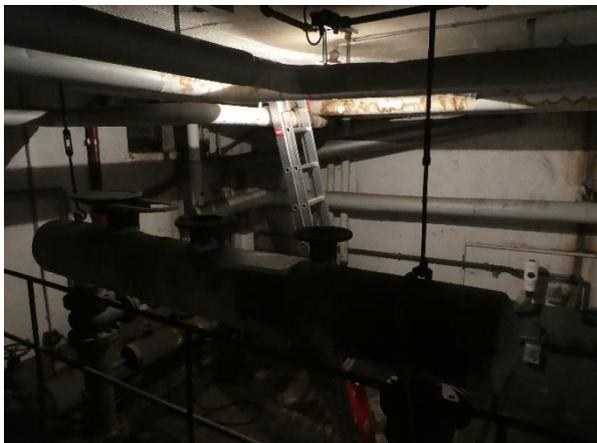
Alle Kellerräume waren dicht und für Fledermäuse ungeeignet.

Kellerräume, Beispiele.

Dto.

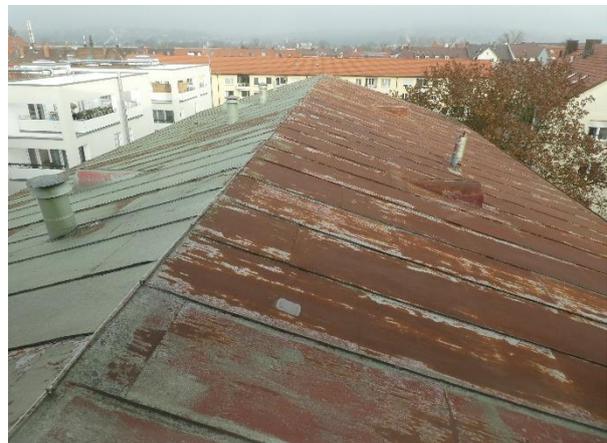
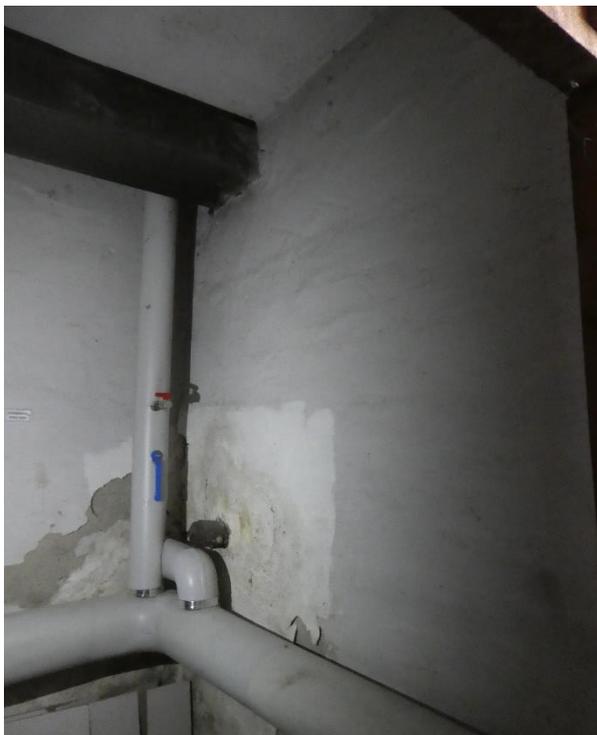
Das (Blech-) Dach weist keine Isolierung und damit keine Hohlräume, Spalten etc. auf. Im Dachboden des südlichen Gebäudeteils, der vom nördlichen getrennt ist, hing an der Südgiebel-Wand bzw. lag unterhalb am Boden etwas Fledermauskot. Hier konnten offenbar Tiere über eine undichte Stelle außen hereingelangen; von der Straße aus konnte man mit dem Fernglas ein abstehendes Brett am Dachüberstand erkennen (s. Fotos im Anhang). Die Fledermäuse hielten sich aber nur hier, an / in einer Spalte an oder über der Wand auf, da sonst im gesamten (unaufgeräumten) Dachboden keinerlei Kot gefunden wurde. Möglicherweise ist der Spalt nach innen auch zu klein, als dass ein Tier durchpasst, und nur Kot kann herausfallen. Die genaue Größe des Quartiers konnte ohne größere Zerstörungen nicht festgestellt werden.

Blick über das Blechdach des Nordteils. Dieselbe Konstruktion hat auch das Dach im Südteil.

Dto.

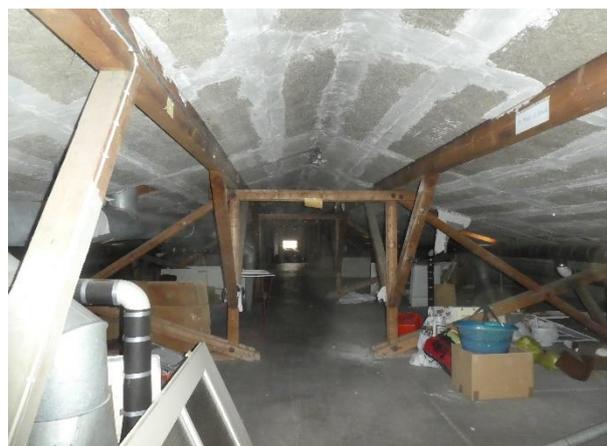
Dachboden des Nordteils von innen, kein Kot, keine Öffnungen.

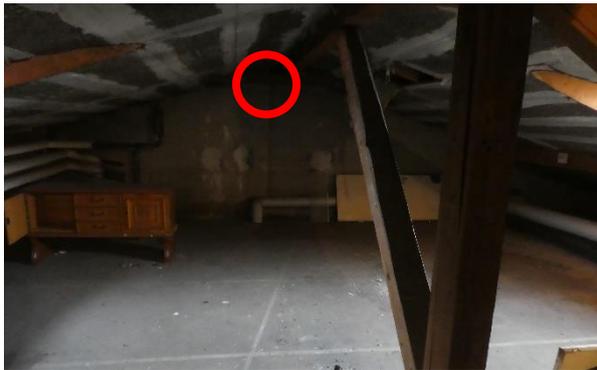
Südteil, Südgiebel-Innenwand mit Fledermaus-Hangplatz im Dachspitz (Kreis), ...

Vor dem Abbruch muss das potenzielle Fledermaus-Quartier im Südgiebel nochmals durch Ausflugbeobachtungen (oder mit einem großen Hubsteiger direkt am Dach) geprüft werden, ob es besetzt ist. Am neuen Gebäude sind dann 5 Fledermaus-Quartiere einzuplanen und in die Fassade zu integrieren. Beispiele findet man unter <http://www.artenschutz-am-haus.de/lebensraumstrukturen/nisthilfen> (Foto 8).

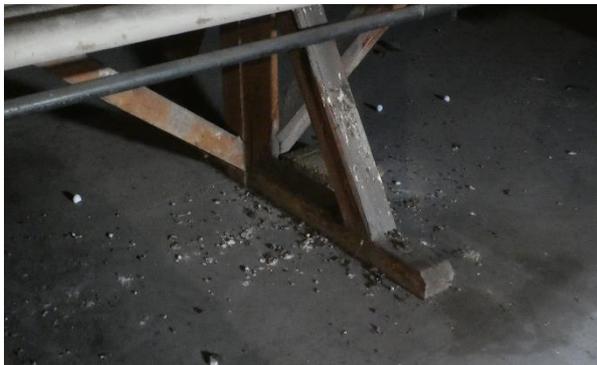
... hier am Boden unterhalb neben Tauben- auch einiger Fledermaus-Kot.

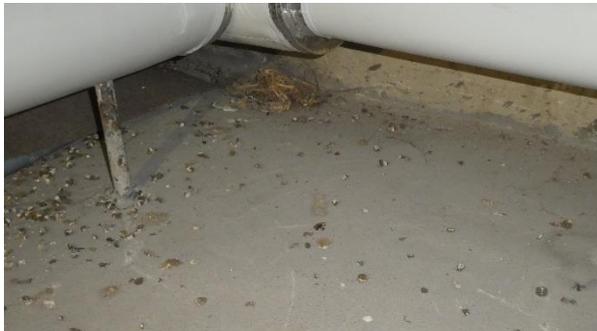
Außerdem lagen hier noch in einer Ecke stark verwesene Überreste einer (vermutlich Stadt-) Taube und der „zugehörige“ Kot. Sehr wahrscheinlich wurde in der Vergangenheit einmal ein Dachfenster geöffnet und dann wieder geschlossen, ohne auf das hereingeflogene Tier zu achten.

Andere Dachecke mit Taubenkot, im Hintergrund Tauben-Skelettreste.

Alle Fenster müssen bis zum Abbruch geschlossen gehalten werden, damit nicht nochmals versehentlich Tiere ins Gebäude geraten und nicht mehr herausfinden.

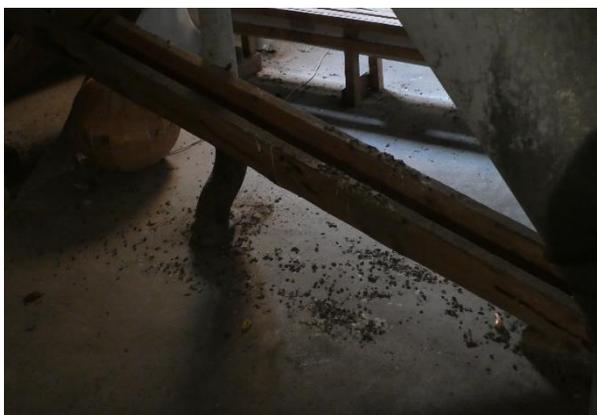
Hier wieder nur Taubenkot.

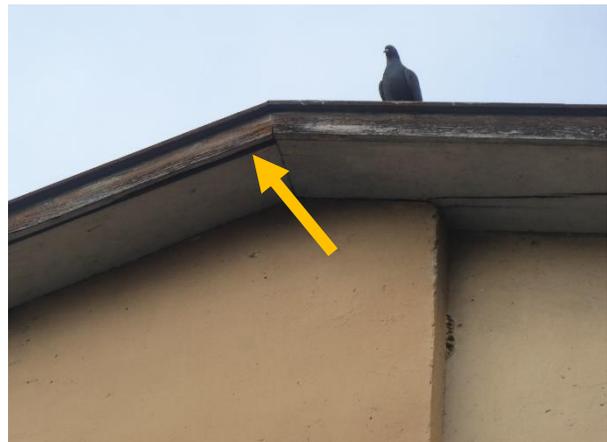
... hier einmal das abstehende Brett mit Spalte, in die vermutlich Fledermäuse einfliegen; zum Anderen ein potenzieller Dachbodenbewohner, wenn man nur ein Fenster öffnen würde ...

Vor dem Abbruch des Gebäudes Beyerstraße 14 muss überprüft werden, ob im Dachüberstand der Südseite Fledermäuse vorhanden sind : ebenso muss noch der Baum an der Beyerstraße vor der Fällung nachkontrolliert werden. Bei Nachweisen von Tieren bzw. Lebensstätten sind die o. g. Maßnahmen zu berücksichtigen. Damit kann dann das Haus aus artenschutzrechtlicher Sicht abgebrochen und der Baum entfernt werden.

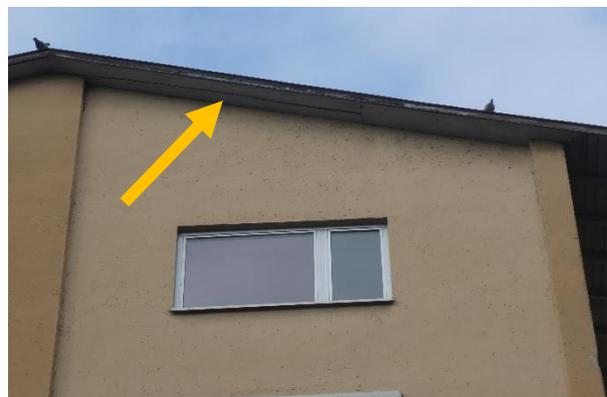
Östlich benachbart eine weitere Spalte im Dachüberstand.

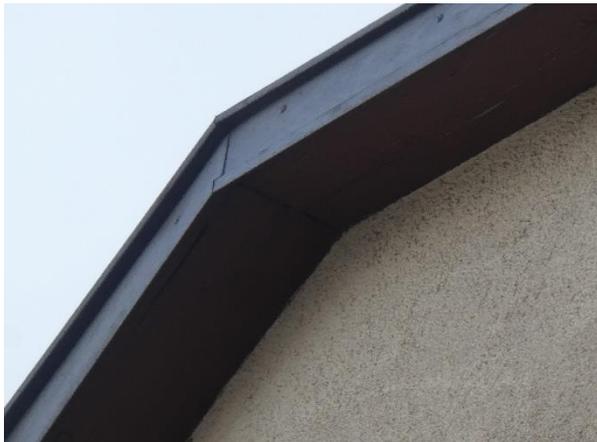
Dachüberstand auf der Westseite, dicht.

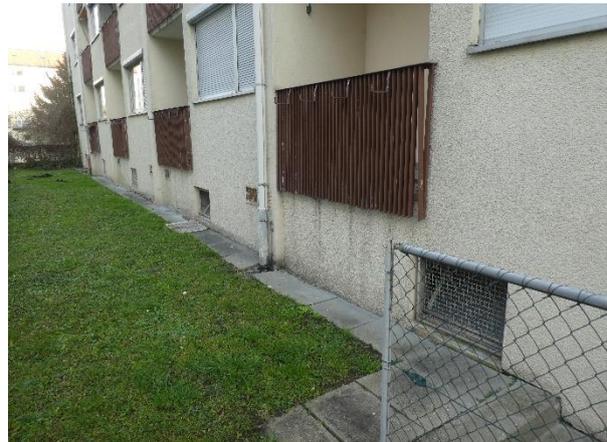
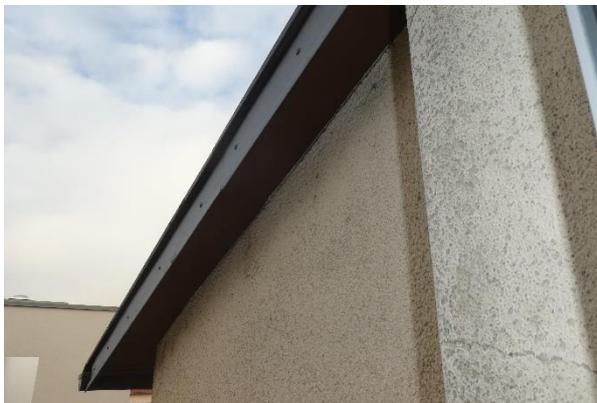
Westseite, untere Etagen. Die Balkon-Holzverkleidungen sind offen und bieten keine Spalten oder Lücken.

Dto.

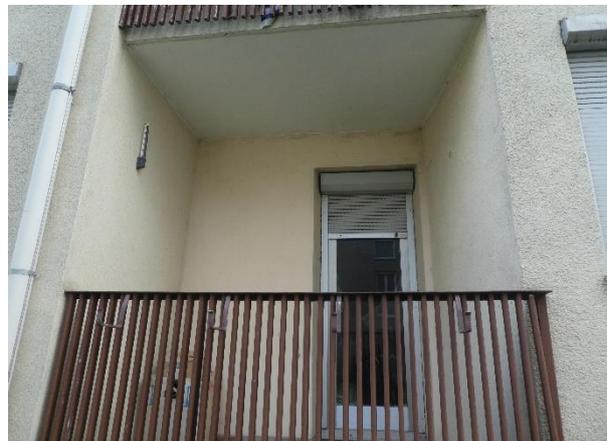
Beispiel für eingezogenen Balkon, dieser ebenfalls ohne Spalten o. ä.

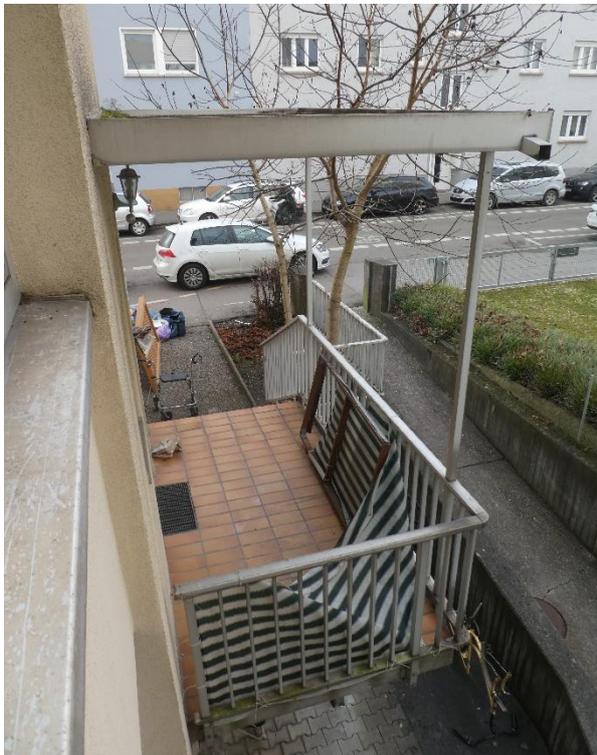
Zugangstreppe auf der Westseite, keine Fugen, Spalten o. ä.

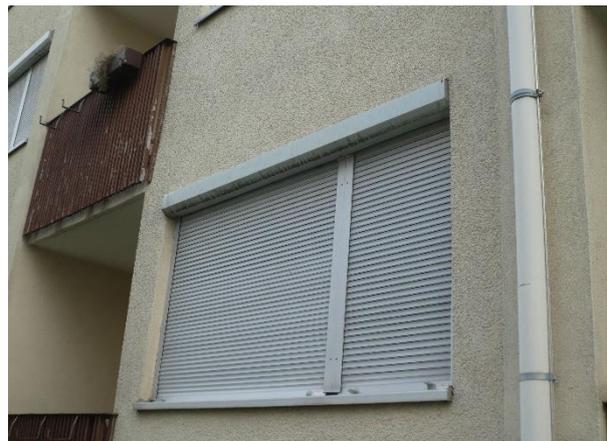
Beispiel für Blech-Jalousienkästen, für Vögel oder Fledermäuse ungeeignet.

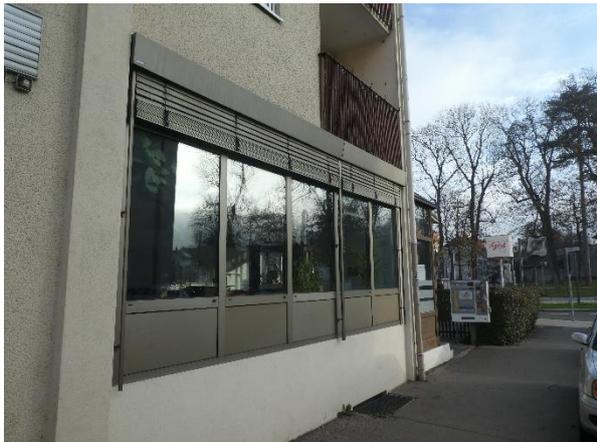
Fassade Gaststätte, wieder nur glattes Metall.

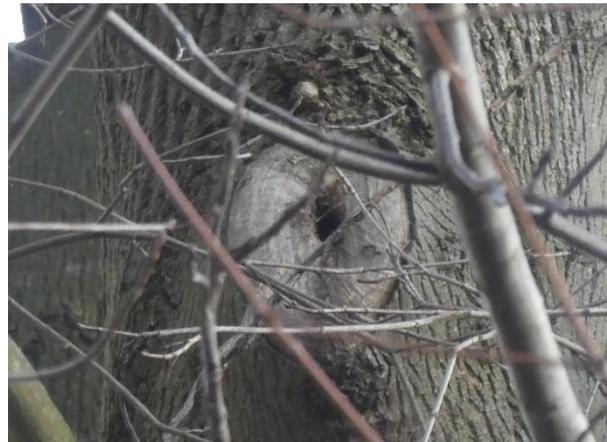
Der große Baum an der Beyerstraße weist einige Höhlen in größerer Höhe auf. Auf dem nördlichen Nachbargrundstück steht nahe der Grenze ebenfalls ein größerer Baum (ohne Höhlungen, Risse, Spalten etc.), er soll dennoch möglichst erhalten werden.

Eine der Höhlungen.

Die Höhlen im Baum an der Beyerstraße sind unmittelbar von der Fällung nachzukontrollieren; ggf. sind, sofern die Höhlen bewohnt sind/waren, die Stammstücke zu bergen und/oder Ersatzquartiere am benachbarten Baum anzubringen.

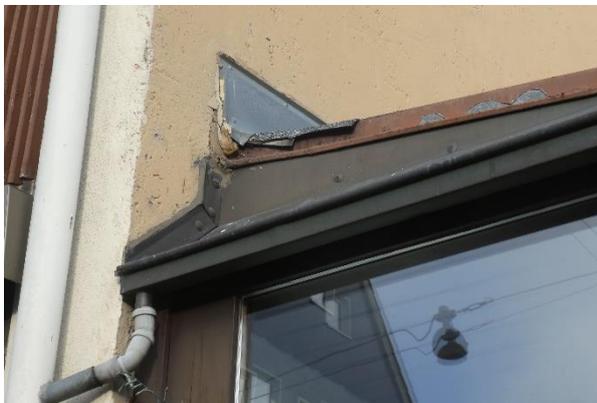
Anschluss Überdach Gaststätte; reines Blech, keine Haltemöglichkeiten für Vögel oder Fledermäuse.

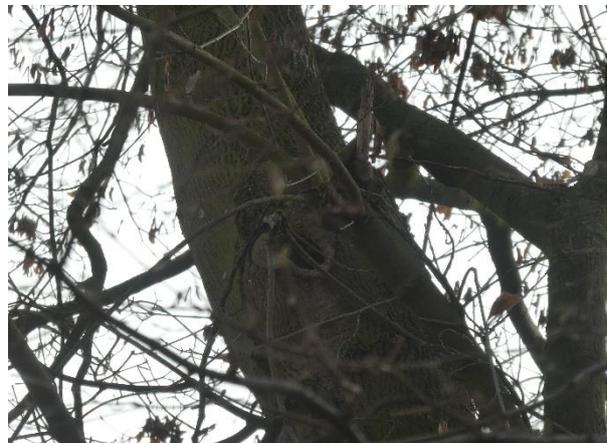
Die zweite größere Höhlung.
