**Stadt Ulm,
Rahmenplan Dichterviertel, BA 3 (part.):
Abbruch Gebäude Mörikestr. 11 + 11/1
& Artenschutz**

Auftraggeber: Völk Immobilien GmbH, Ulm

| BIO - BÜRO SCHREIBER | |

7.2.2021

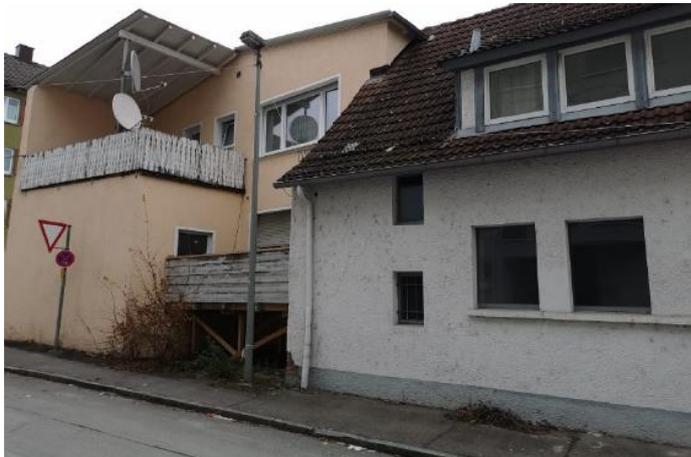
Zusammenfassend betrachtet, ist das noch bewohnte Gebäude A deshalb aus artenschutzrechtlichen Gesichtspunkten irrelevant. Mit großer Sicherheit sind Fledermäuse oder andere geschützte Taxa hier auszuschließen.

Abb. 2: Links: Das zu untersuchende Wohnhaus A (links) und Lagerhalle B (rechts) mit aufgesetzter Dachgaube. | Rechts: Spalt zwischen Fenster und Fassade im Wohngebäude.

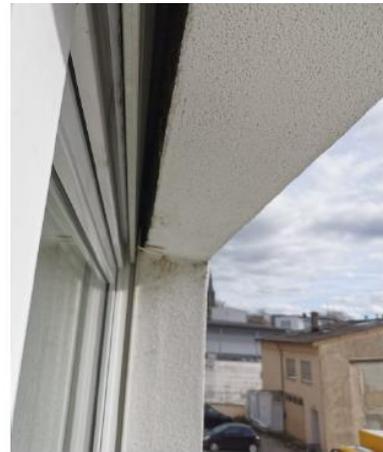
Einzig die Rollladenkästen des Wohnhauses weisen einen rel. großen Zwischenraum zur Fassade hin auf, der von Fledermäusen potenziell genutzt werden könnte. Dies wird jedoch als sehr unwahrscheinlich bewertet, da kein Fledermauskot oder andere Spuren vorhanden waren. Außerdem berichten die beiden bewohnenden Parteien, keine Fledermäuse oder entsprechende Spuren am Haus gesehen zu haben.

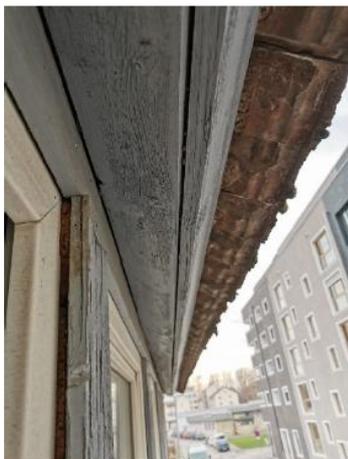
Besonderes Augenmerk ist der aufgesetzten, langgezogenen Dachgaube mit seinen vielen Fenstern zu schenken. Jedes Fenster wurde kontrolliert und auf Fledermauspuren hin untersucht. Im Dachüberhang bilden zwei Bretter und Ziegel einen durchgängigen Hohlraum. Durch die offenen Fugen wurden weder Fledermäuse gesehen noch Soziallaute gehört, mit denen Fledermäuse bei Störung auf sich aufmerksam gemacht hätten. Der Hohlraum war jedoch teilweise mit nicht näher untersuchtem Material gefüllt (vermutlich Nistmaterial von Vögeln, vermutlich Spatzen, siehe Abb. 4). Außerdem wurde ein Fledermauskot-Krümel vor einem Fenster der Dachgaube (Richtung Innenhof, 5. von links, siehe Abb. 5) gefunden, was auf eine sporadische Nutzung durch einzelne Individuen hinweist.

Abb. 3: Dachüberhang der Lagerhallen-Dachgaube.

Beim Rückbau der Lagerhalle ist zuerst das untere Schalbrett des Dachüberhangs der Dachgaube zu entfernen, ebenso wie die Dachpappe im Dachstuhl, um so die Zwischenräume komplett zu öffnen, bevor weiter abgerissen wird.

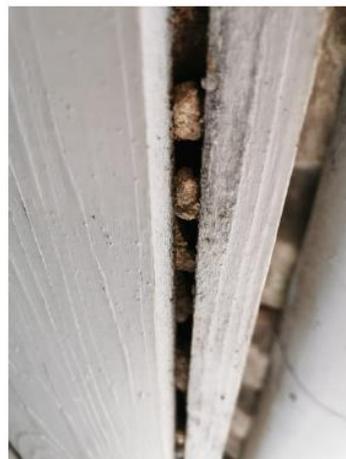
Abb. 4: Vermutlich Nistmaterial im Dachüberhang der Dachgaube.

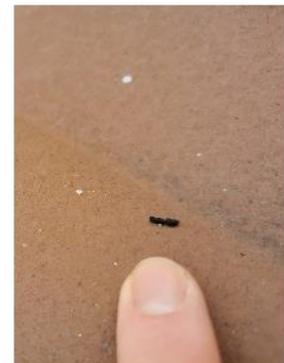
Abb. 5: Einzelner Fledermauskotfund

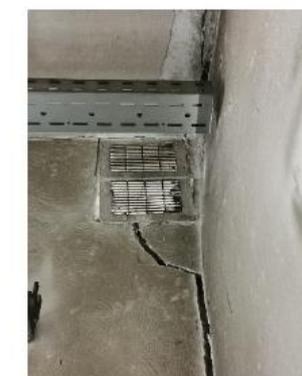
Die Dachbalken sind beispielsweise an einigen Stellen zum Innenhof hin morsch und am äußeren Eck der Außenfassade findet sich freies Mauerwerk mit einem großen Riss / Spalt, der durchgängig zum Innenraum des EG ist (Abb. 8). Durch diesen könnten Fledermäuse ins Innere der Halle gelangen. Weiter findet sich eine große Fuge zwischen Decke und Wand an der Stirnseite der Lagerhalle, die einen Zugang durch Zwischendecke darstellt. Diese wurden gründlich untersucht, jedoch wurden weder Tiere noch indirekte Hinweise gefunden.

Abb. 8: Riss in der Außenfassade, durchgängig in den Innenbereich. Die Öffnung im Bild ist von Innen vergittert.

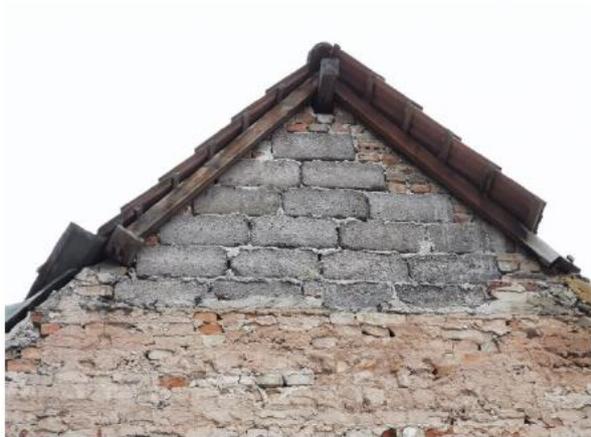
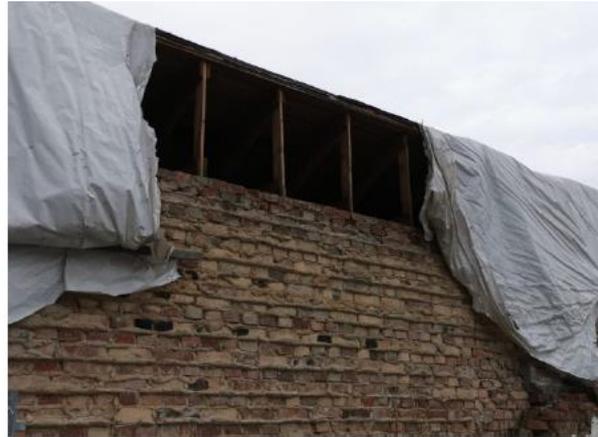
Abb. 9: Durch Abriss des Nachbargebäudes offengelegtes Mauerwerk mit zugänglichen Fugen, potentiell durch Fledermäuse nutzbar.
