# **LUFTBILDAUSWERTUNG ZUR ÜBERPRÜFUNG DES VERDACHTS AUF KAMPFMITTELBELASTUNG VON BAUGRUNDFLÄCHEN INKLUSIVE RECHERCHE ZU KAMPF- & KRIEGSDATEN ZUR LUFTBILDAUSWAHL**

Gutachten der UXO PRO Consult vom 20.06.2019

Projekt:  
89077 Ulm,  
B10,  
Kanalsanierung  
211905091045

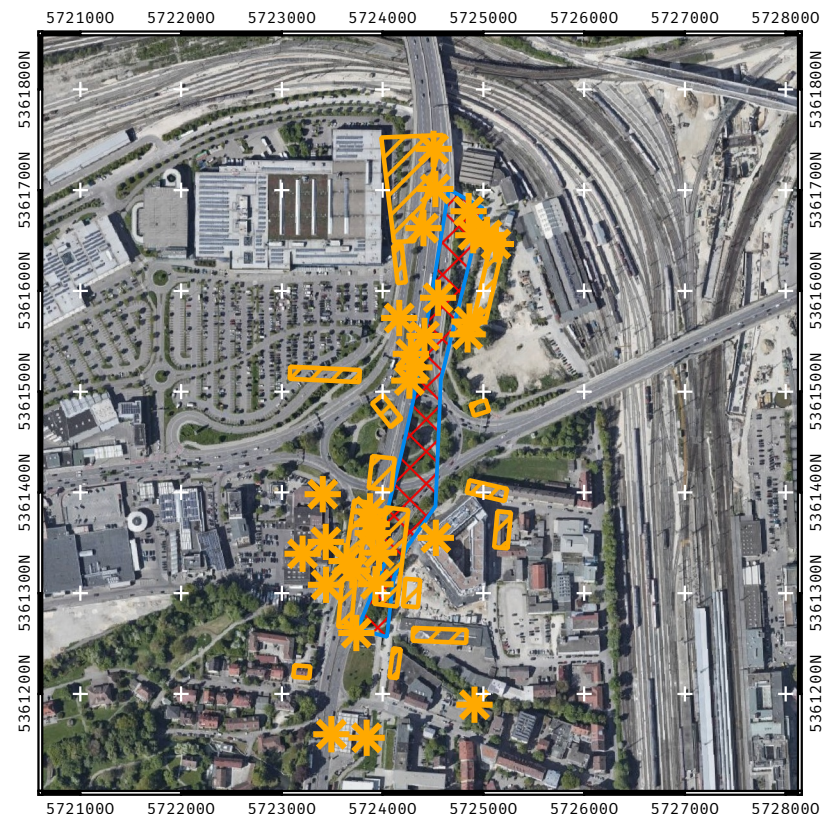
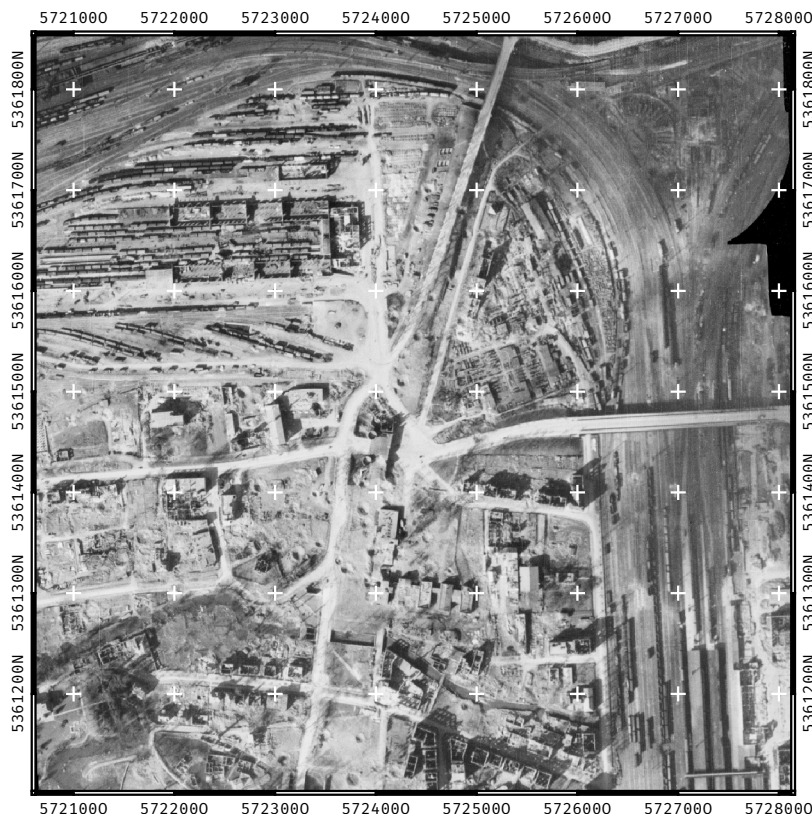
## Anhang 2:

Die Untersuchung der Luftbildaufnahmen hat zu der Erkenntnis geführt, dass ein Verdacht der Kontamination mit Kampfmitteln für das entsprechende Gebiet begründet ist. Das Erkundungsgebiet und dessen Nahbereich sind möglicherweise mit Kampfmitteln belastet. Es sind kampfmittelrelevante Strukturen innerhalb des kritischen 50 Meter-Radius um die Grenzen des Erkundungsgebietes und/oder innerhalb desselben zu beobachten. Das Erkundungsgebiet ist aufgrund der in folgende Kategorien unterteilten Befunde als kontaminationsverdächtige Fläche (KVF) zu bezeichnen.

Im Erkundungsgebiet und dessen Nahbereich sind zahlreiche Sprengtrichter, zerstörte und beschädigte Gebäude und ausgedehnte Trümmerflächen zu verzeichnen. Die Darstellung im Anhang 2 ist synoptisch zu verstehen. Die einzelnen Strukturverortungen sind nicht abschließend, da durch stete Veränderungen der heterogenen Trümmerflächen die einzelnen Bombardierungen in der multitemporalen Auswertung nicht mehr einzeln nachvollziehbar sind.

Für das gesamte Erkundungsgebiet empfehlen wir eine nähere technische Untersuchung durch einen Kampfmittelbeseitigungs- oder -räumdienst des Bundeslandes oder ein privates Fachunternehmen (Kampfmittelsondierung). Dieses muss über eine Zulassung nach § 7 SprengG und geschultes Personal (Befähigungsschein nach § 20 SprengG) verfügen. Wir empfehlen dringend, vor einer weiterführenden technischen Untersuchung im Bereich des Erkundungsgebiets keine Eingriffe in den Untergrund vorzunehmen.
