Stadt Ulm, Abbruch des Häuserblocks Uhlandstraße 2-8 und Söflinger Straße 117-119 & Artenschutz

Auftraggeber:

ulmer heimstätte eG, Söflinger Straße 72, 89077 Ulm

28.12.2021

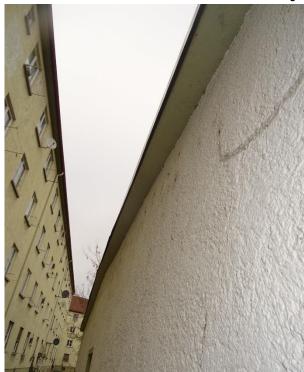
Dto., hier auf der Westseite der Garage.

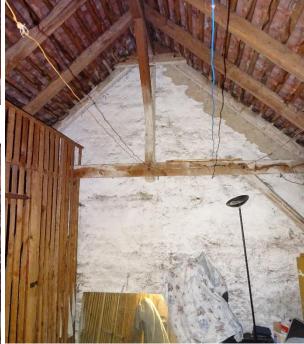
Keine Fledermäuse, aber Wasserschäden auf dem Holz.

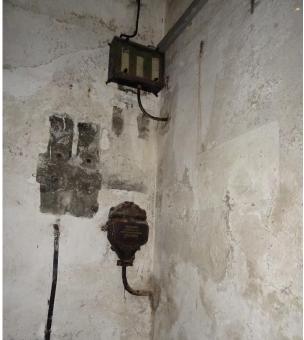
Einzige Strukturen an der Wand.

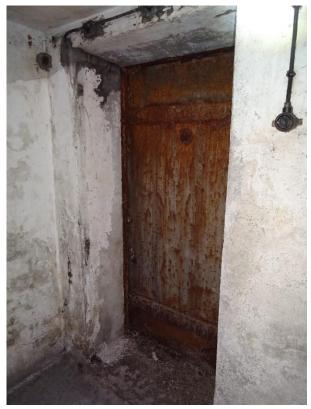
Der südliche Zugang ist versperrt.
