**LUFTBILDAUSWERTUNG ZUR  
ÜBERPRÜFUNG DES VERDACHTS  
AUF KAMPFMITTELBELASTUNG  
VON BAUGRUNDFLÄCHEN  
INKLUSIVE RECHERCHE ZU KAMPF- &  
KRIEGSDATEN ZUR LUFTBILDAUSWAHL**

Gutachten der UXO PRO Consult vom 20.06.2019

Projekt:  
89077 Ulm,  
B10,  
Kanalsanierung  
211905091045

## Anhang 2: Erkundungsgebiet und Ergebnisse der Luftbildauswertung in heutiger Umweltsituation und auf einem historischen Luftbildausschnitt

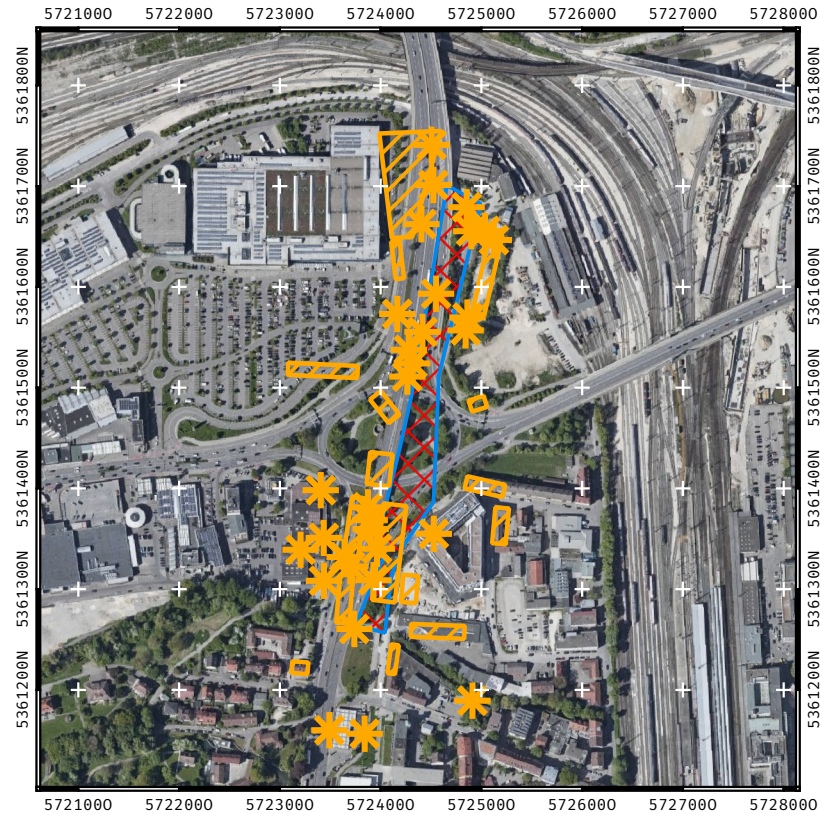
Im Erkundungsgebiet und dessen Nahbereich sind zahlreiche Sprengtrichter, zerstörte und beschädigte Gebäude und ausgedehnte Trümmerflächen zu verzeichnen. Die Darstellung im Anhang 2 ist synoptisch zu verstehen. Die einzelnen Strukturverortungen sind nicht abschließend, da durch stete Veränderungen der heterogenen Trümmerflächen die einzelnen Bombardierungen in der multitemporalen Auswertung nicht mehr einzeln nachvollziehbar sind.

Das oben in heutiger Umweltsituation umrandete Erkundungsgebiet bestimmt alleinig den Bereich, für den das in der Begutachtung festgestellte Ergebnis gültig ist. Die Markierung kontaminationsrelevanter Strukturen ist nicht abschließend. Lediglich die für das Ergebnis der Begutachtung ausschlaggebenden Elemente wurden dargestellt.

Für das gesamte Erkundungsgebiet empfehlen wir eine nähere technische Untersuchung durch einen Kampfmittelbeseitigungs- oder -räumdienst des Bundeslandes oder ein privates Fachunternehmen (Kampfmittelsondierung). Dieses muss über eine Zulassung nach § 7 SprengG und geschultes Personal (Befähigungsschein nach § 20 SprengG) verfügen. Wir empfehlen dringend, vor einer weiterführenden technischen Untersuchung im Bereich des Erkundungsgebiets keine Eingriffe in den Untergrund vorzunehmen.

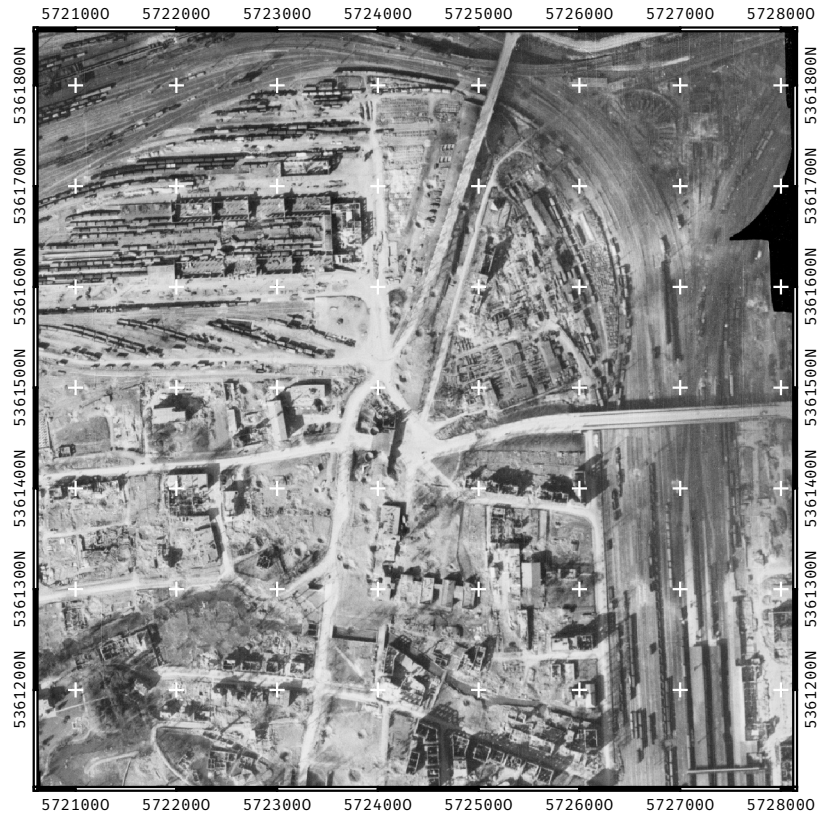
Die Luftbildauswertung hat den Verdacht der Kontamination des Erkundungsgebietes mit Kampfmitteln bestätigt. Erfahrungsgemäß gelangten 8 - 18 % aller im Zweiten Weltkrieg abgeworfenen Sprengbomben nicht zur Explosion. Folglich muss davon ausgegangen werden, dass, aufgrund oben genannter Befunde und unter Berücksichtigung des behördlich genutzten 50 Meter-Radius, im Erkundungsgebiet (=KVF) noch Sprengbomben-Blindgänger oder andere Kampfmittel vorhanden sind.
