Bauteil:	Überbau Ost – Bemessung mit Spannstahlschäden	Seite: 5-1							
Kapitel / Vorgang:	5 Zusammenfassung und Handlungsempfehlung 5.1 Zusammenfassung der wesentlichen Ergebnisse	Archiv Nr.:

Baumaßnahme:	14-1-431: Nachrechnung Wallstraßenbrücke Ulm	Bauwerksnummer (ASB)
Straßenbauverwaltung:	Stadt Ulm	6 6 5 1 1 8 0 -
Aufsteller:	Konstruktionsgruppe Bauen AG, Bahnhofplatz 1, 87435 Kempten	Datum: 21.12.2022

5.2 Handlungsempfehlung

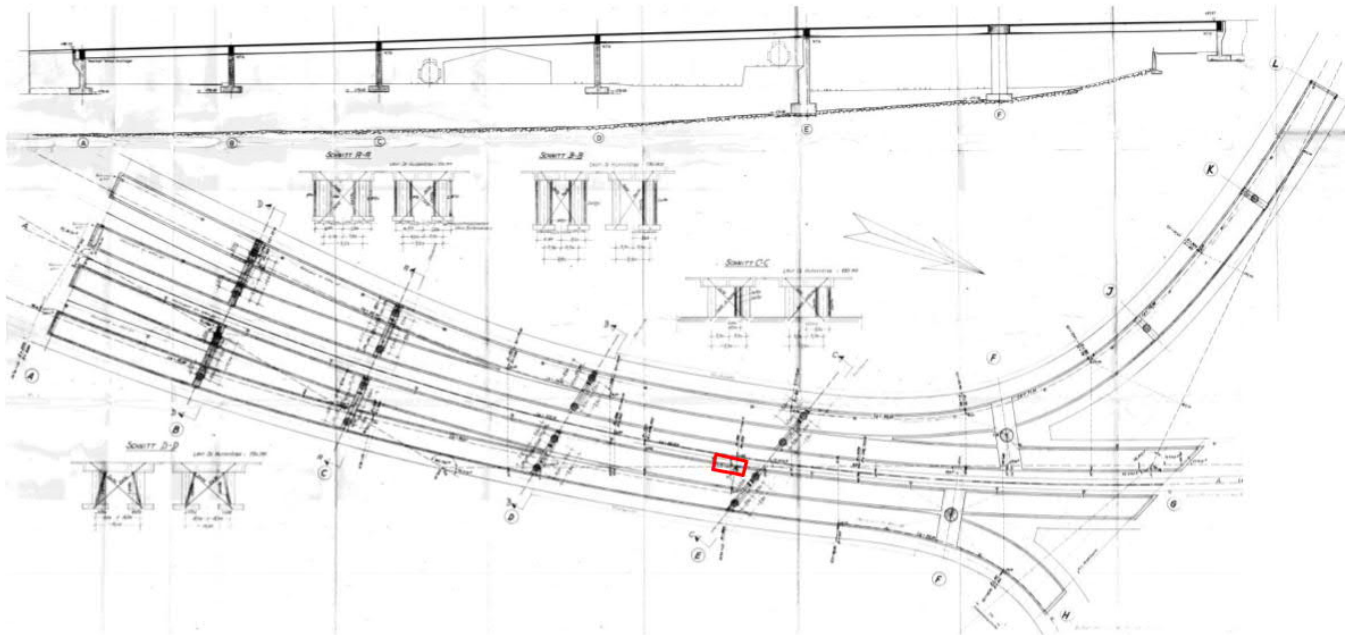
Verstärkungs- / Handlungsbedarf (für Verkehrslastmodell BK60/30)

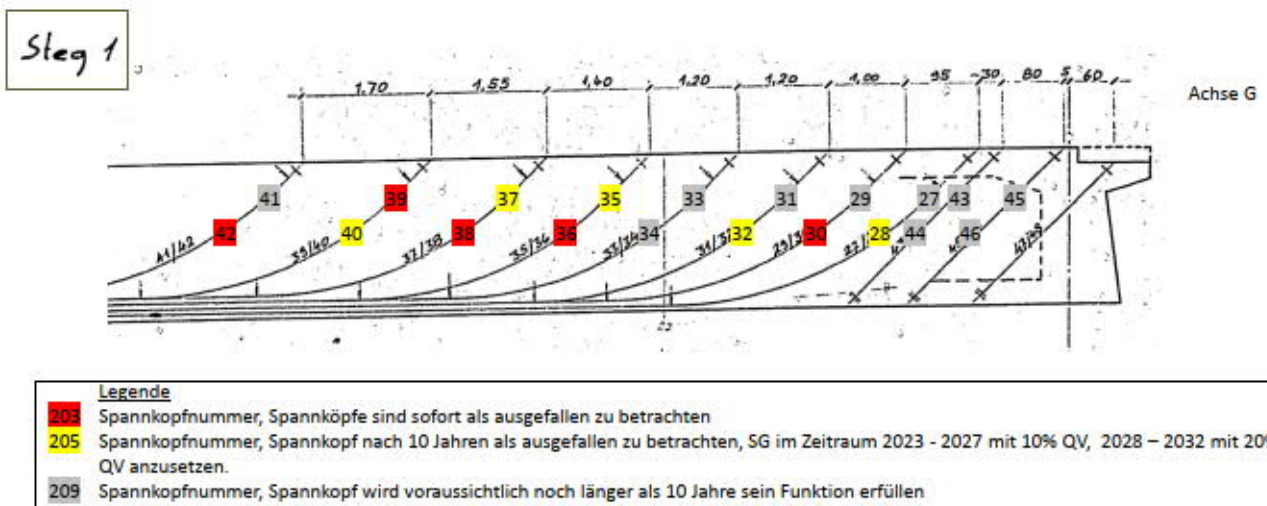
Das Schadensszenario 2033 (100%-Ausfall der gelb markierten Spannglieder) wurde hier nicht rechnerisch untersucht. Allein der Blick auf den nachstehenden Auszug aus dem IB-SGS-Gutachten vom 12.12.2022 macht deutlich, dass der Komplettausfall der gelb markierten Spannglieder zu einer deutlichen Reduktion der Querkraft- und Biegetragfähigkeit führen wird. Da der Schädigungsfortschritt nicht mehr gestoppt werden kann (vgl. IB-SGS-Dokument vom 28.10.2022), ist ein Handlungsbedarf vorhanden (siehe folgender Abschnitt).

Der östliche Überbau weist – unter Berücksichtigung der vorliegenden Erkenntnisse – zwar weniger kritische Stellen in Punkto Standsicherheit auf als der westliche Überbau, die vorhandenen Schäden sind jedoch so stark ausgeprägt, dass eine weitere Verstärkung und Instandsetzung die Lebensdauer nicht wesentlich verlängern kann.

Bedingt durch den noch höheren Schädigungsgrad und die ungünstigere Akkumulation von Spanngliedschäden sollte der westliche Überbau bzw. das westliche Teilbauwerk zuerst ersatzneugebaut werden. Zwei mögliche Verkehrsführungen über das östliche Teilbauwerk während des Rück- und Neubaus des westlichen Teilbauwerkes werden im folgenden Abschnitt aus Sicht des Aufstellers dieses Statik-Dokumentes beurteilt.
