**Stadt Ulm,
Abbruch Wengengasse 27 / Heigeleshof 2
und Neubau „Heigeleshof“
& Artenschutz**

Auftraggeber:
Munk Bauen & Wohnen GmbH, 89073 Ulm

31.05.2022

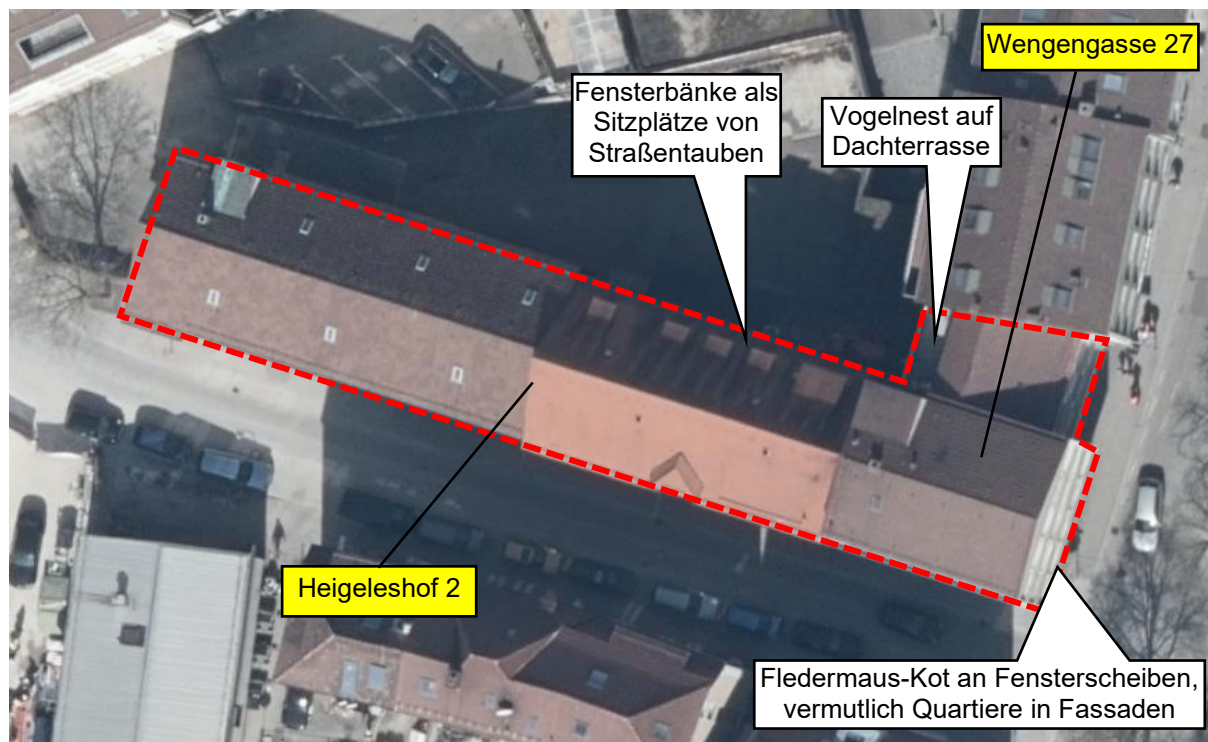
Abb. 2: Relevante Strukturen.

Heigeleshof 2:

Es handelt sich um zwei aneinander gebaute Häuser. Alle Keller waren dicht, bis vor Kurzem genutzt und für Fledermäuse ungeeignet. Die Dachböden waren ebenfalls bis vor Kurzem genutzt und dicht.

Die Dachüberstände sind minimal und geschlossen. Auch an den Fassaden sind keine geeignete Risse, Spalten o. ä. vorhanden. Lediglich im Nordosten waren einige Fensterbänke von Tauben, die hier vermutlich ihre Schlafplätze haben, mehr oder weniger stark verkotet.

Wengengasse 27:

Die Keller waren wiederum dicht und für Fledermäuse ungeeignet.

Das Dach war isoliert und dicht. Auf einer Dachterrasse im nördlichen Teil hatte wahrscheinlich ein Hausrotschwanz – eher versehentlich, da das Gebälk vermutlich zur Abwehr von Straßentauben eigentlich vergittert ist – ein Nest gebaut. Vermutlich wäre das Nest bei noch laufender Zahnarzt-Praxis gar nicht gebaut worden, weil die Terrasse offensichtlich als Pausenplatz genutzt und damit regelmäßig gestört wurde.

Der Fassade sind Waschbeton-Platten vorgehängt. Während diese auf der Südseite relativ dicht auf der Außenwand (oder der Isolierung) aufliegen, der Spalt dort also – wenn überhaupt – nur wenige Millimeter groß ist, ist hinter den Platten auf der Ostseite, zur Wengengasse hin, über den Fenstern ein gut 1 cm breiter Spalt vorhanden. Darüber, d. h. in dem Hohl- bzw. Zwischenraum zwischen vorgehängten Platten und

Hauswand bzw. Isolierung, halten sich offensichtlich Fledermäuse auf, die nachts aus- bzw. wieder einfliegen. Die beim Anflug von unten an den Spalt fallen gelassenen (frischen) Kotpartikel bleiben dann an den Scheiben kleben, oder sie rieseln (teils frisch, teils älter) vom Hangplatz herunter auf die Fensterbänke. Nachdem alle Fenster kontrolliert wurden, konnten insgesamt nur ca. 15 Kotpartikel festgestellt werden, die alle nur im 1. und 2. Stock des über den Gehsteig vorgezogenen Südtails hingen bzw. lagen (vgl. Foto Seite 11 rechts oben). Aktuell, d. h. mit Kartierstand Ende März, ist unklar, ob es sich um ein Winterquartier handelt, bei dem einzelne Tiere schon wieder aufgewacht und ausgeflogen sind, oder um Tiere, die aus einem externen Winterquartier hierher schon eingeflogen sind und möglicherweise sogar eine Wochenstube (= Weibchen mit Jungtieren) vorhanden ist.

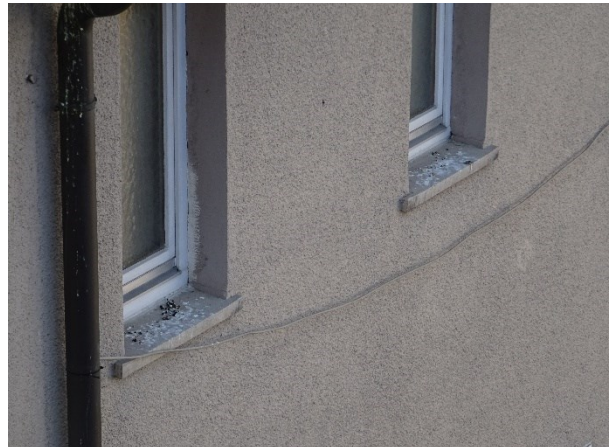
... und mit Kot (Tauben) auf einigen Fensterbrettern.

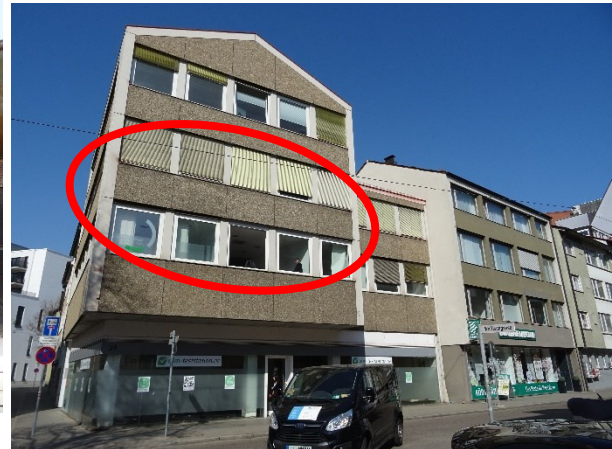
Durch den Abbruch gehen sehr wahrscheinlich Fledermaus-Quartiere (Hangplätze hinter den Fassadenplatten auf der Ostseite) verloren. Dies ist vor dem Abbruch nochmals nachzuprüfen.

Ansicht von Osten (mit Fledermaus-Kot an/auf den Fenstern, s. Markierung – die Jalousien im 2. Stock wurden wohl erst kürzlich heruntergelassen) ...

Bis zum Abbruch ist durch Ausflugbeobachtungen zu klären, zu welcher Jahreszeit wie viele Fledermäuse wo in der Fassade sind.

Zum Abbruch, zur Auswahl geeigneter Fledermaus-Kästen und zur Planung des neuen Gebäudes ist eine fledermauskundige Person als ökologische Baubegleitung (ÖB) hinzuzuziehen, die Erfahrung mit derartigen Projekten hat.

Falls es sich nur um Einzeltiere und nicht um ein Winterquartier handelt, kann wie geplant abgebrochen werden. Falls dies nicht ausgeschlossen werden kann, sind im Herbst mehrere Fledermaus-Winterquartierskästen vor die bestehende Fassade zu hängen und dann die Spalten mit einer Art „Froschklappe“ so abzukleben bzw. zu verschließen, dass Fledermäuse zwar noch herausklettern können, aber nicht mehr zurück bzw. wenn sie es versuchen, dann nur in die Kästen gelangen können, deren Öffnung auf gleicher Höhe wie die Spalten über den Fenstern sein müssen (Abb. 3). Diese Kästen können dann im Winter vorsichtig abgenommen, die ggf. darin enthaltenen Fledermäuse kontrolliert überwintert und im nächsten Frühjahr wieder im Umfeld freigelassen werden. (Hierzu wäre dann eine artenschutzrechtliche Ausnahme genehmigung einzuholen.)

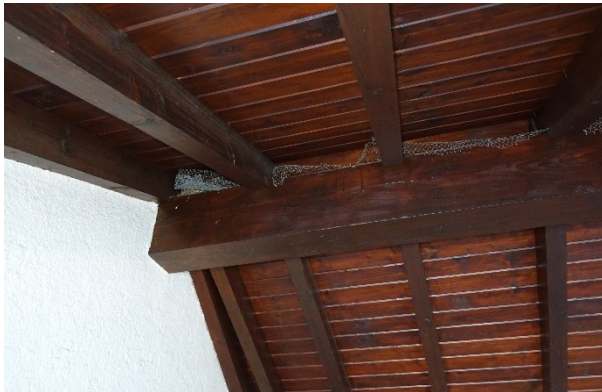
... Vogelnest (links am Rand, trotz Vergitterungs-Versuch) im Dachgebälk ...

Der Verlust des Vogel-Nistplatzes muss nicht kompensiert werden, da es sich nicht um einen dauerhaft genutzten Standort handelt.

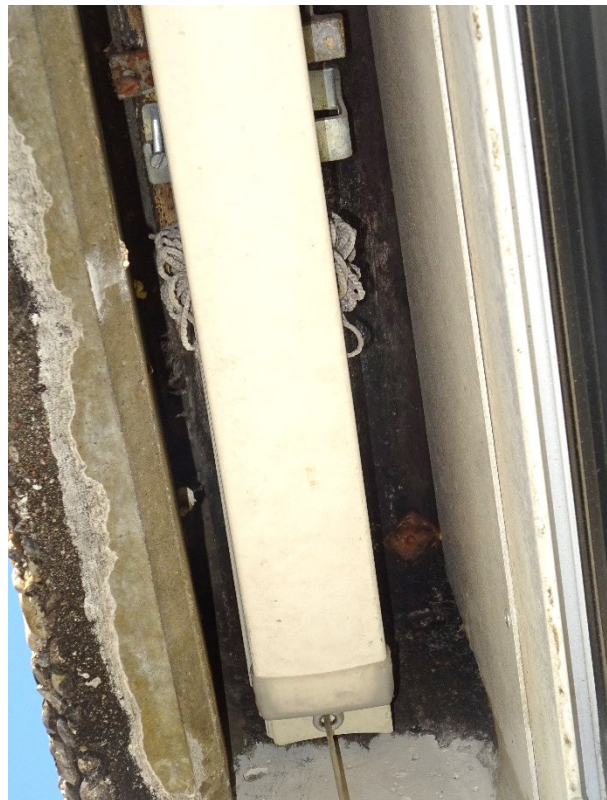
... sind hier ohne größeren Spalt an der Außenwand aufgehängt. In den relativ großen Aussparungen sind die Jalousien befestigt.

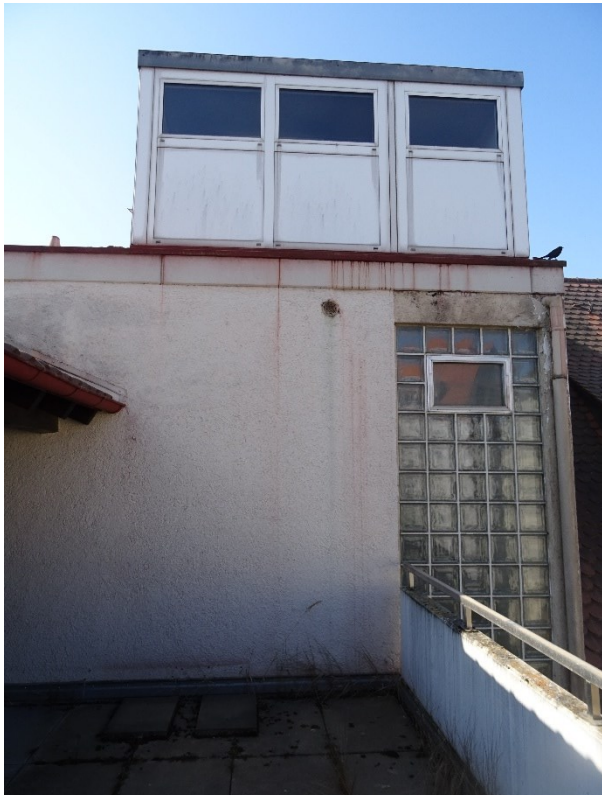
Blick von der Dachterrasse nach Süden auf den vorhin schon gezeigten Aufzugs-Aufbau. Rechts am Rand sitzt ein Hausrotschwanz, der vermutl. das Nest gebaut hat.

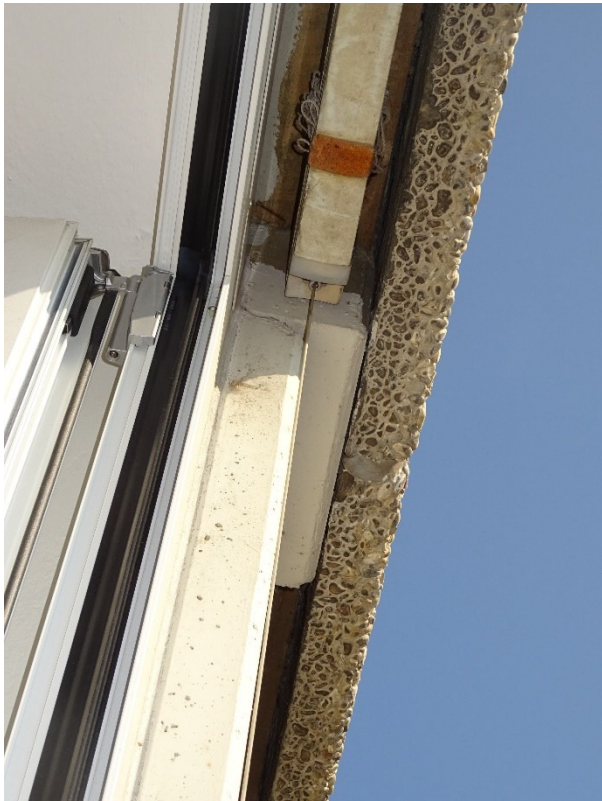
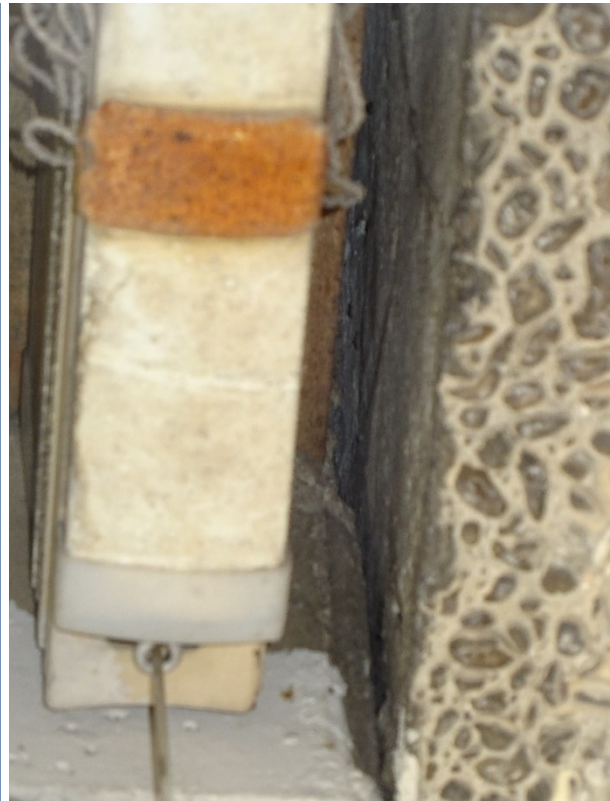
Im Gegensatz dazu ist auf der Ostseite überall...

.. am besten über den Fenstern zu erkennen, ...

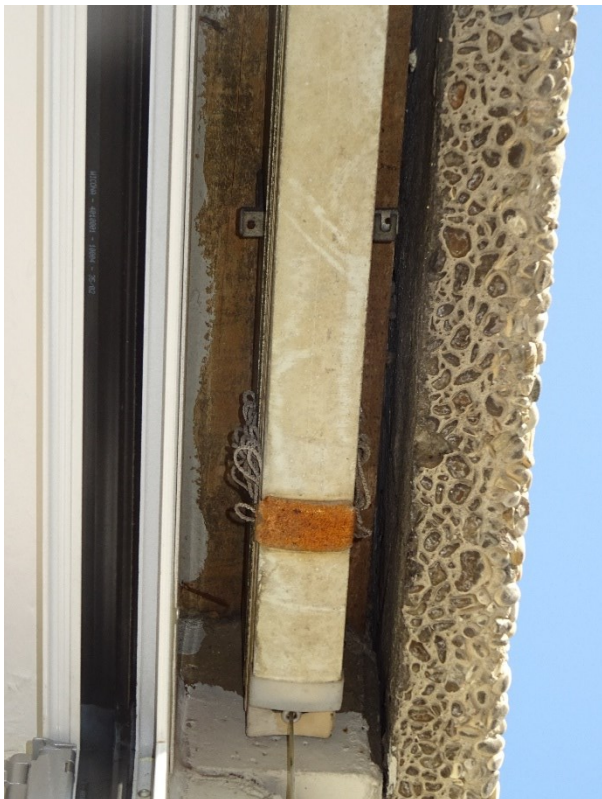
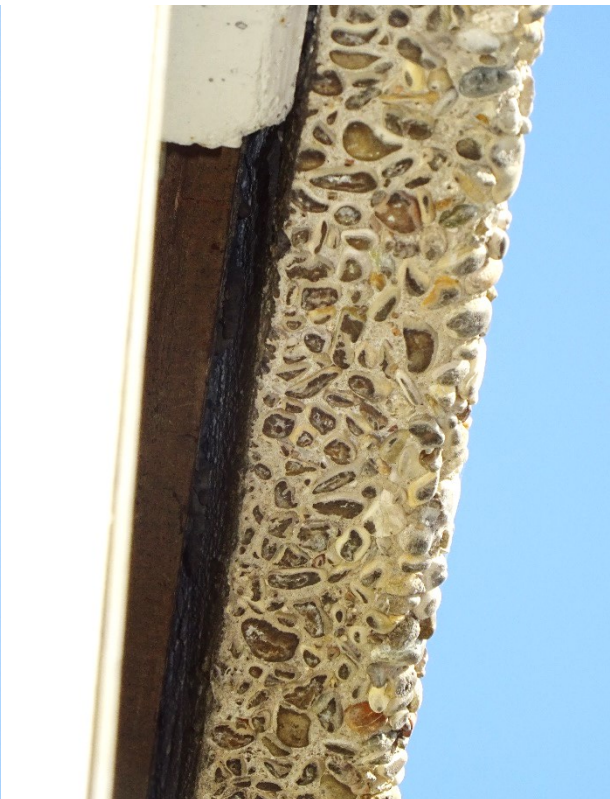
... ein gut 1 cm breiter Spalt zwischen Wand und Fassadenplatte, ...

Um zu gewährleisten, dass kein Tier beim Abbruch verletzt wird, sind dann die Fassadenplatten zu Beginn des Abbruchs in Anwesenheit der ÖB vorsichtig abzunehmen; dabei ist zu kontrollieren, ob nicht doch noch Fledermäuse vorhanden sind.

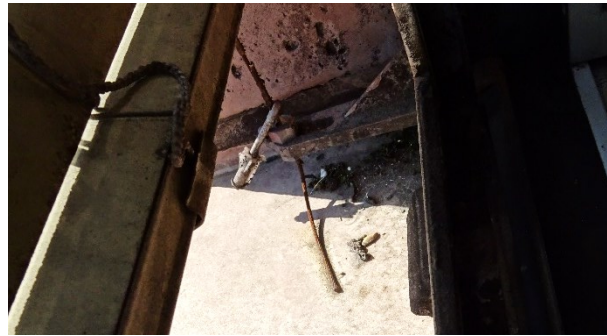
... auch geringe Mengen (hier älterer) Fledermauskot.

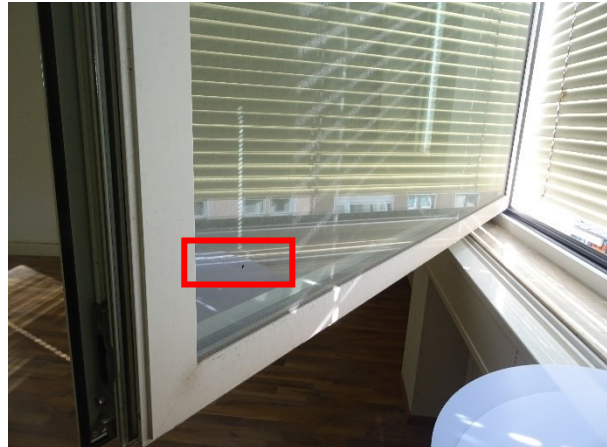
Ebenso klebten an einigen Fensterscheiben ...

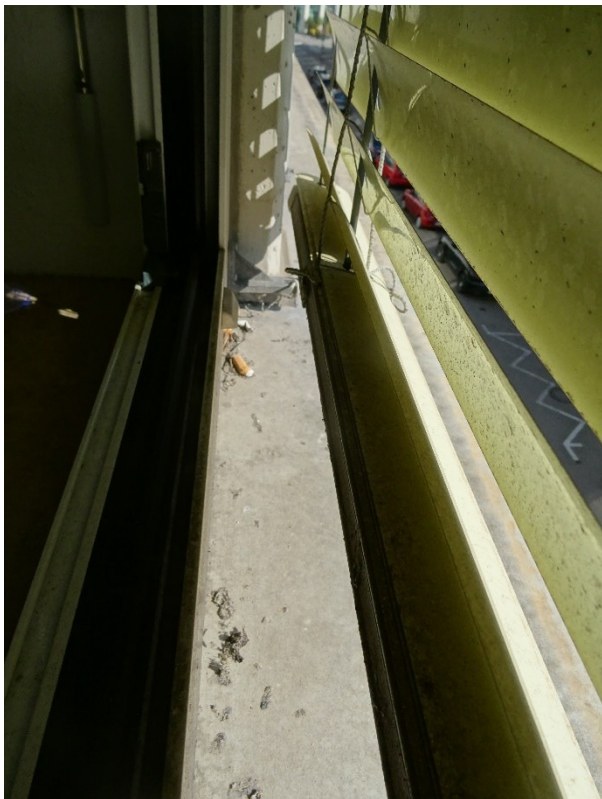
... neben weiteren „Nutzerspuren“ ...

... frische Kot'böbbel' wie dieser.

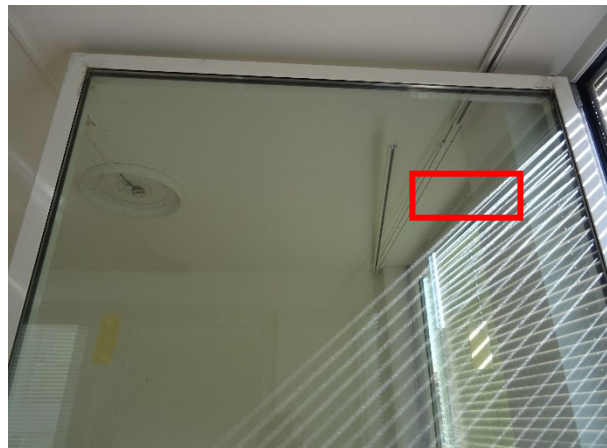
Dto.

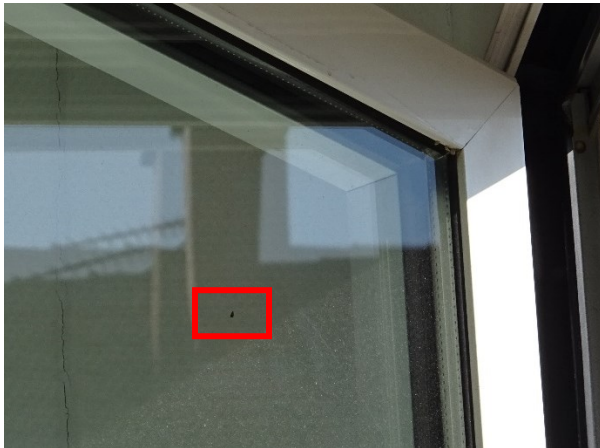
Weiterer Kot'böbbel'.

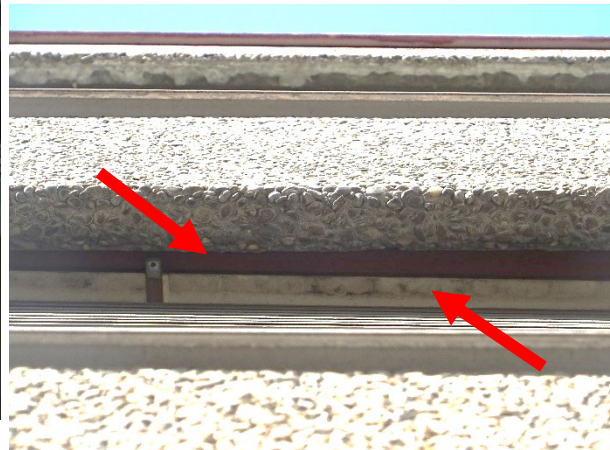
Der Spalt hinter den Waschbetonplatten ist deutlich erkennbar (oberer Pfeil); zusätzlich sieht man hier noch vermutlich eine Isolierung (heller Streifen, unterer Pfeil).

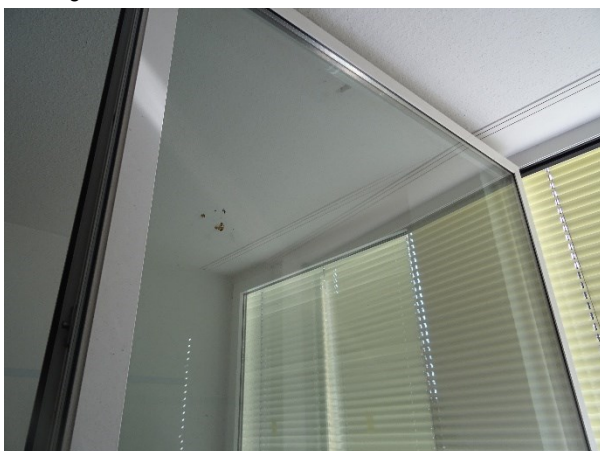
Das hier war nur Vogelkot.
