BAUMASSNAHME: LPH01 RÖMERSTRASSE 80-149 ULM

LEISTUNG: BAUMGUTACHTEN
WOHNANLAGE RÖMERSTRASSE 119 – 135 ULM

Ergänzung zum Baumgutachten von Dipl. Ing. Herrn Rolf Hagemeyer vom 31.03.2022

**Baumaßnahme: Neubau Bundeseigene Wohnungen
Römerstraße 119-139 Ulm**

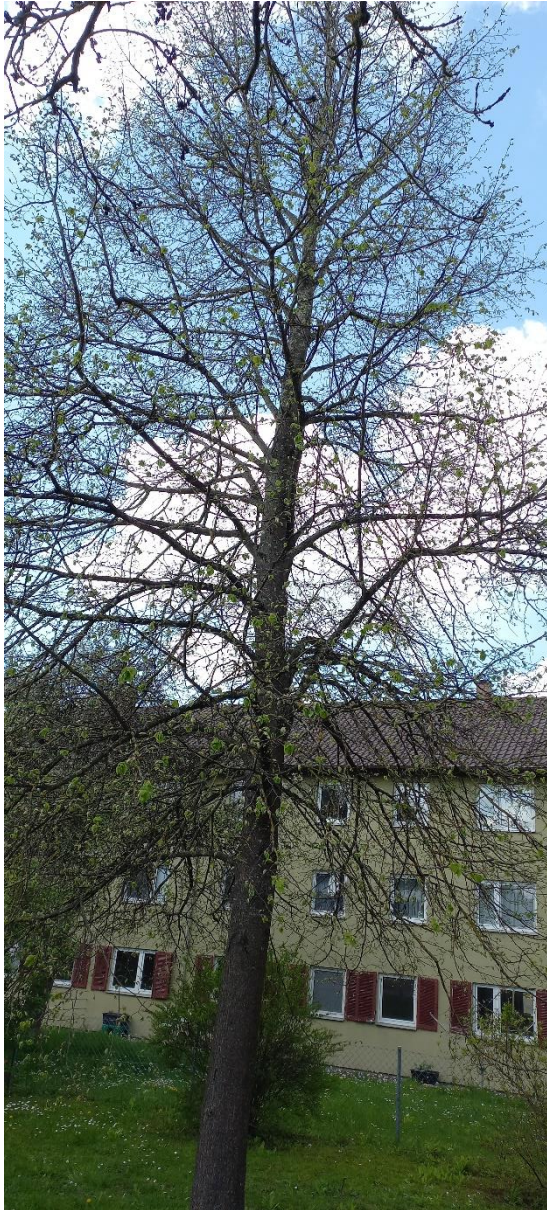
Kataster-Nummer	Baumart	Grundbeurteilung	Erhaltenswürdigkeit
379	Winter-Linde (<i>Tilia cordata</i>)	Park- und Alleebaum Hoher Pflegerückstand Kronendurchmesser: 6 m VS2	mittel
381	Gewöhnliche Esche (<i>Fraxinus excelsior</i>)	Parkbaum Eschentriebsterben in Krone VS3	nicht erhaltenswürdig
389	Winter-Linde (<i>Tilia cordata</i>)	Park- und Alleebaum Stehendes Totholz Rindenabspaltung entlang des gesamten Stammes Habitatbaum für Insekten und eventuell Fledermäuse Mikrohabitat Unmittelbar an Fußgängerweg und Straße	nicht erhaltenswürdig
399	Europäische Lärche (<i>Larix decidua</i>)	Parkbaum Hoher Pflegerückstand Stammumfang: 150 cm Kronendurchmesser: 12 m VS1 oder VS2: Leicht lichte Krone, eventuell bedingt durch langes, kaltes Frühjahr Am äußeren Rand der Baugrube	hoch
400	Gewöhnliche Esche (<i>Fraxinus excelsior</i>)	Parkbaum Anzeichen von Eschentriebsterben in Krone VS3	nicht erhaltenswürdig
500	Berg-Ahorn (<i>Acer pseudoplatanus</i>)	Park- und Alleebaum Stammumfang: 120 cm Kronendurchmesser: 12 m Leichter Pflegerückstand in Krone, VS1	mittel

Abbildung 2: Winter-Linde im Plangebiet, mittlere Erhaltenswürdigkeit (Kataster-Nummer 379)

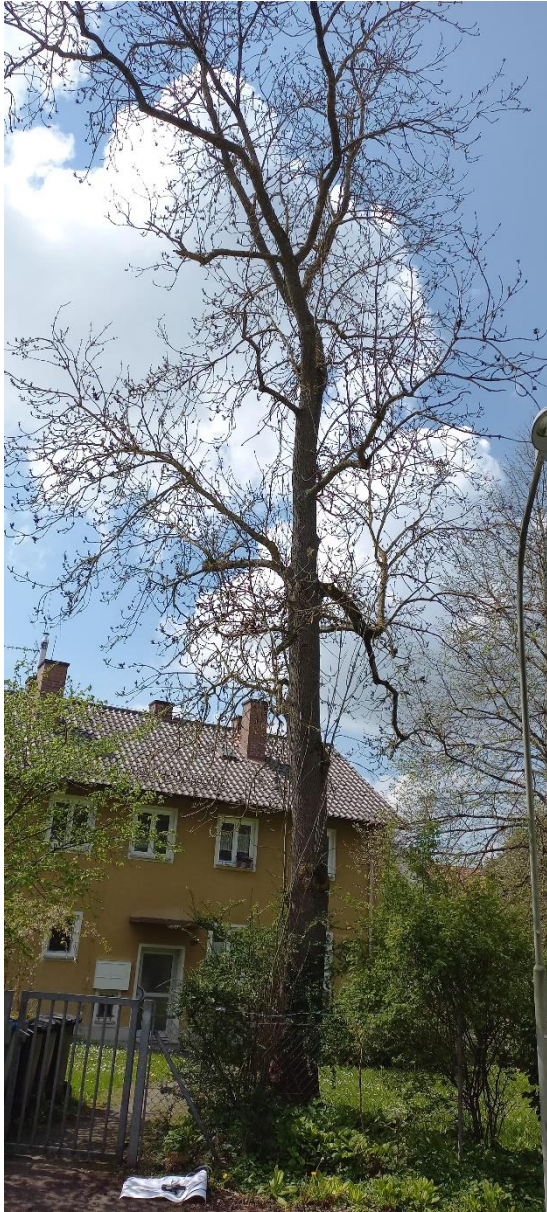
Insgesamt sind drei Bäume nicht erhaltenswürdig. Diese sind zwei Gewöhnliche Eschen (*Fraxinus excelsior*, Kataster-Nummer 381 und 400), welche in der Krone Anzeichen vom Eschentriebsterben aufweisen.

Abbildung 3: Gewöhnliche Esche mit Anzeichen des Eschentriebsterbens, keine Erhaltungswürdigkeit (Kataster-Nummer 381)

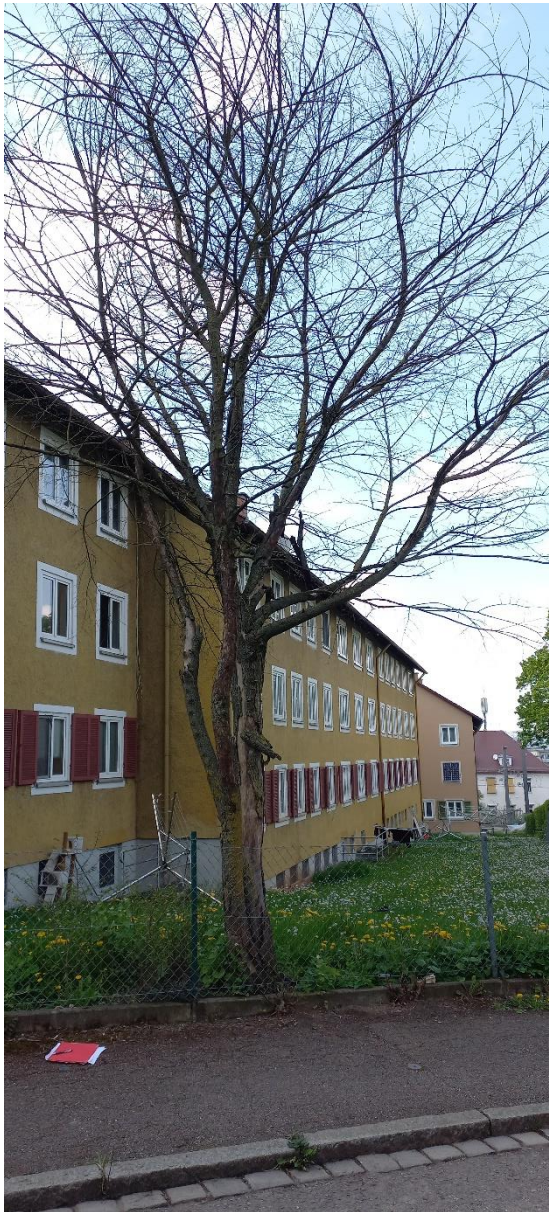
Aufgrund des hohen Totholzanteils und der Rindenabspaltungen am Stamm in unmittelbarer Nähe zum Fußgängerweg und Straße, wurde der Baum 389 (*Tilia cordata*) ebenfalls als nicht erhaltenswürdig eingestuft. Ein Ersatz für die dadurch verloren gehenden Habitatstrukturen ist an anderer Stelle zu prüfen.

Abbildung 4: Totholzbaum mit geringer Erhaltenswürdigkeit (Kataster-Nummer 389)

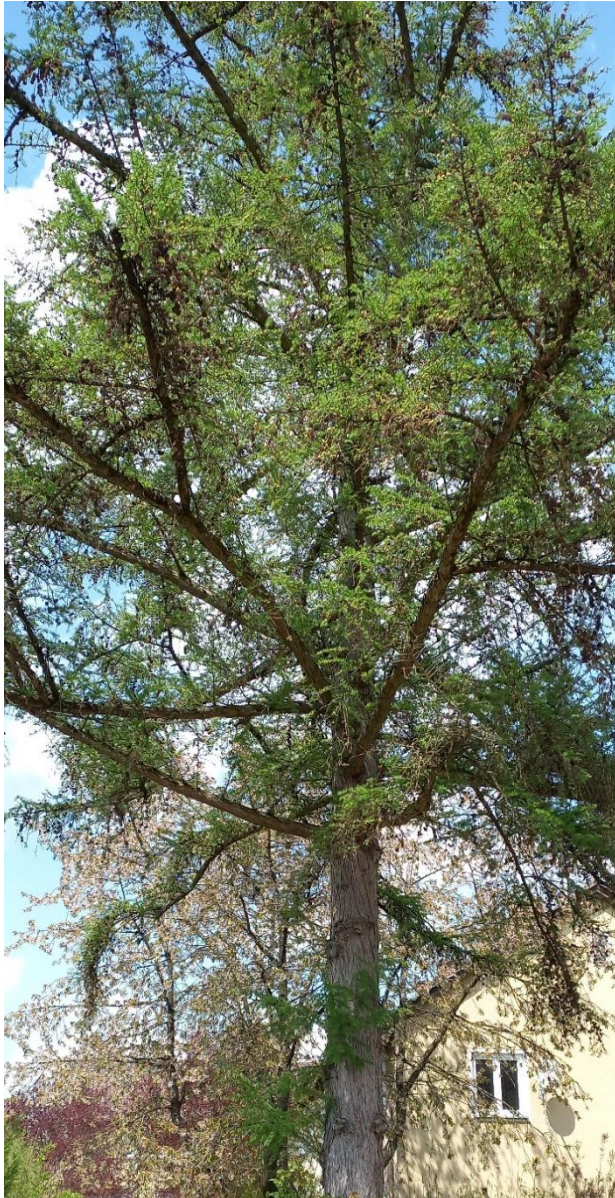
Ein Baum wurde mit einer hohen Erhaltungswürdigkeit bewertet. Kataster-Nummer 399, eine Europäische Lärche (*Larix decidua*), ist augenscheinlich vital und besitzt eine ausläufige Baumkrone. Dies und der Standort im Randbereich des Vorhabens führt zu einer hohen Erhaltungswürdigkeit dieses Baumes.

Abbildung 5: Europäische Lärche mit hoher Erhaltenswürdigkeit (Kataster-Nummer 399),

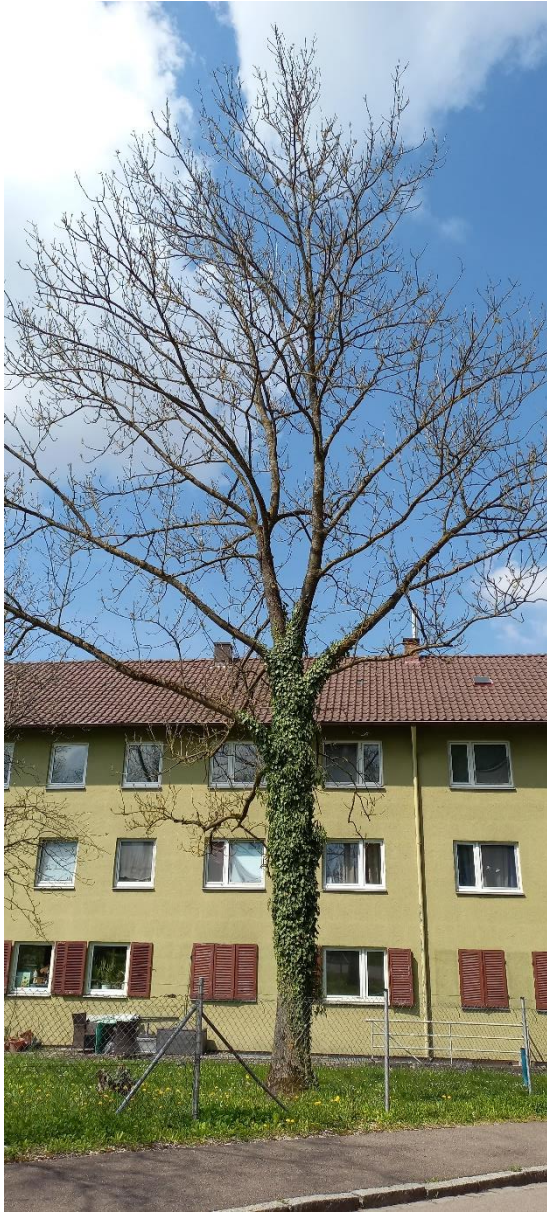
Abbildung 6: Gewöhnliche Esche mit Anzeichen des Eschentriebsterbens, keine Erhaltungswürdigkeit (Kataster-Nummer 400)

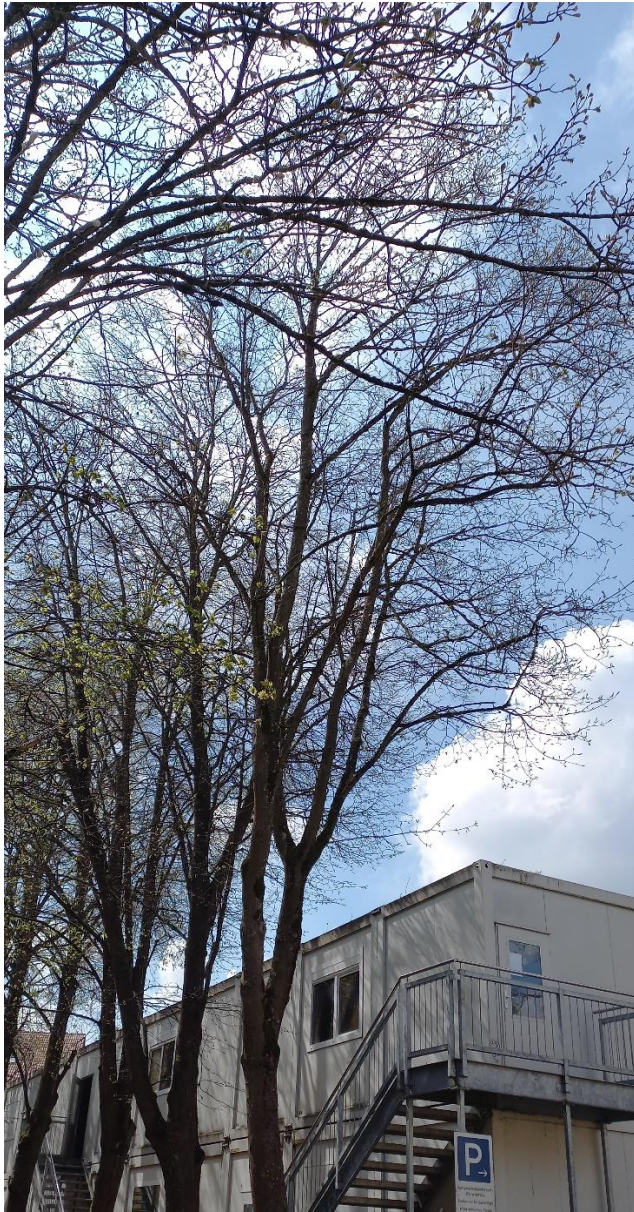
Abbildung 7: Berg-Ahorn mit mittlerer Erhaltenswürdigkeit (Kataster-Nummer 500)

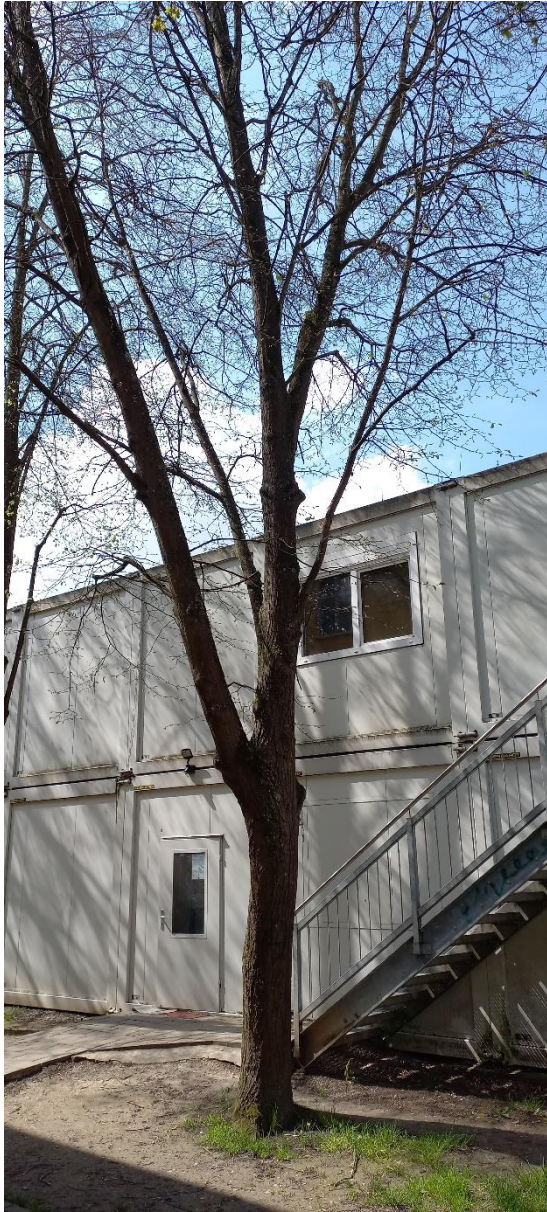
Kataster-Nummer	Baumart	Grundbeurteilung	Erhaltungswürdigkeit
501	Winter-Linde (<i>Tilia cordata</i>)	Park- und Alleebaum Stammumfang: 140 Kronendurchmesser: 10 m Pflegerückstand in Krone V-Zwieselbildung VS2	mittel
502	Winter-Linde (<i>Tilia cordata</i>)	Park- und Alleebaum Stammumfang: 150 Kronendurchmesser: 10 m Leichte Rindenabspaltungen Pflegerückstand in Krone V-Zwiesel VS2	mittel
503	Winter-Linde (<i>Tilia cordata</i>)	Park- und Alleebaum Stammumfang: 140 cm Kronendurchmesser: 10 m Ersichtliche Käferlöcher und Baumhöhlen für Vögel und Fledermäuse Pflegerückstand in Krone VS2	mittel
504	Winter-Linde (<i>Tilia cordata</i>)	Park- und Alleebaum Stammumfang: 170 cm Kronendurchmesser: 10 m Pflegerückstand in Krone Rindenabspaltungen am Stamm V-Zwiesel VS2	mittel
505	Winter-Linde (<i>Tilia cordata</i>)	Park- und Alleebaum Stammumfang: 220 cm Kronendurchmesser: 10 m Pflegerückstand in Krone V-Zwiesel Asthöhlen für Fledermäuse und Vögel	mittel

Abbildung 8: Winter-Linde mit mittlerer Erhaltenswürdigkeit (Kataster-Nummer 501)

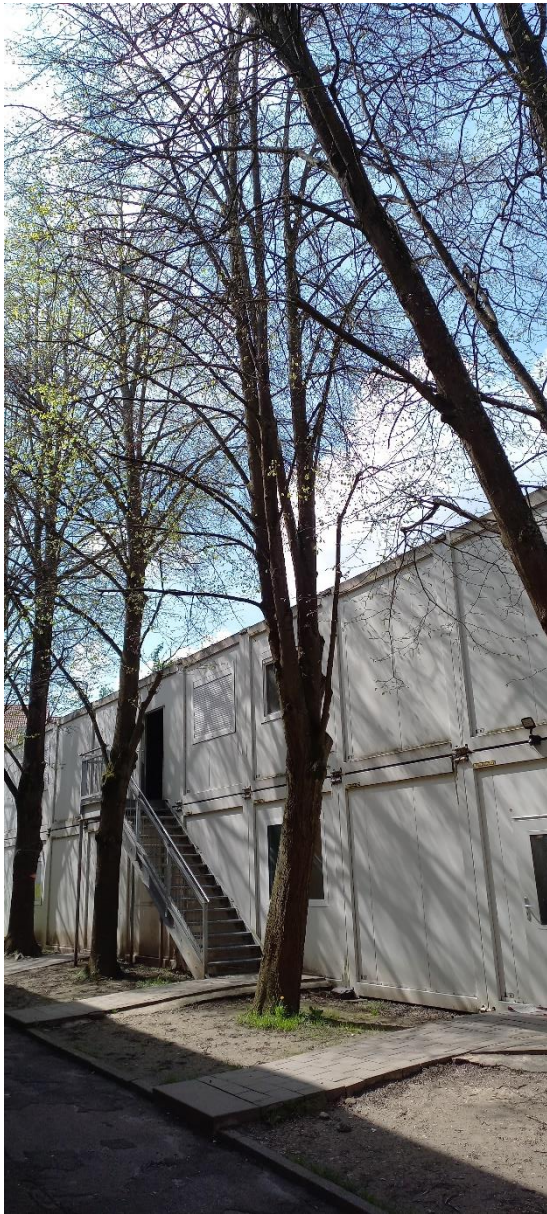
Abbildung 9: Winter-Linde mit mittlerer Erhaltenswürdigkeit (Kataster-Nummer 502)

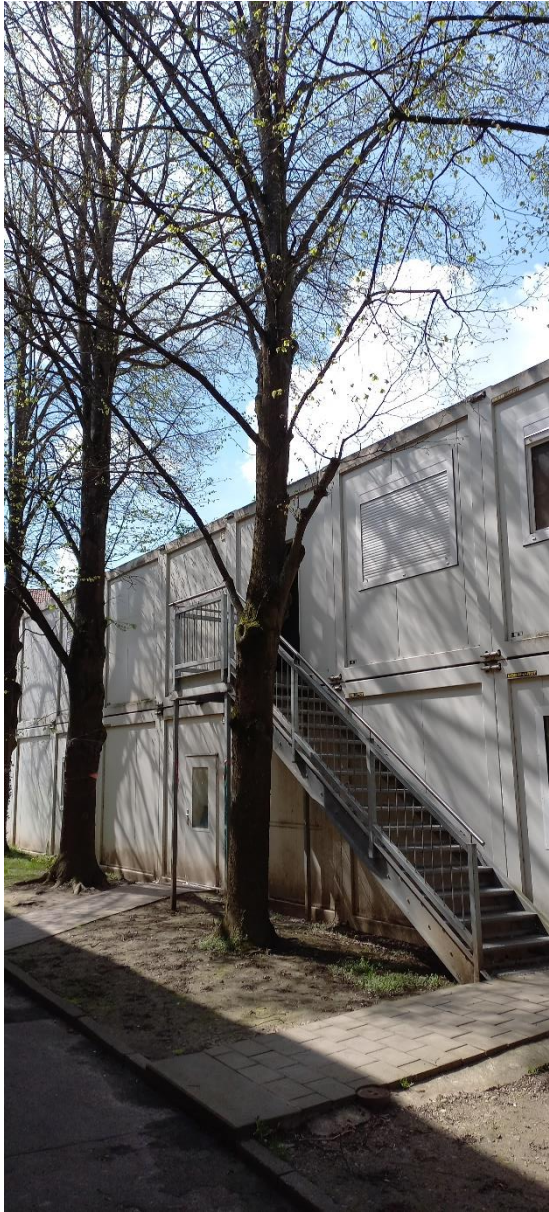
Abbildung 10: Winter-Linde mit mittlerer Erhaltenswürdigkeit (Kataster-Nummer 503)

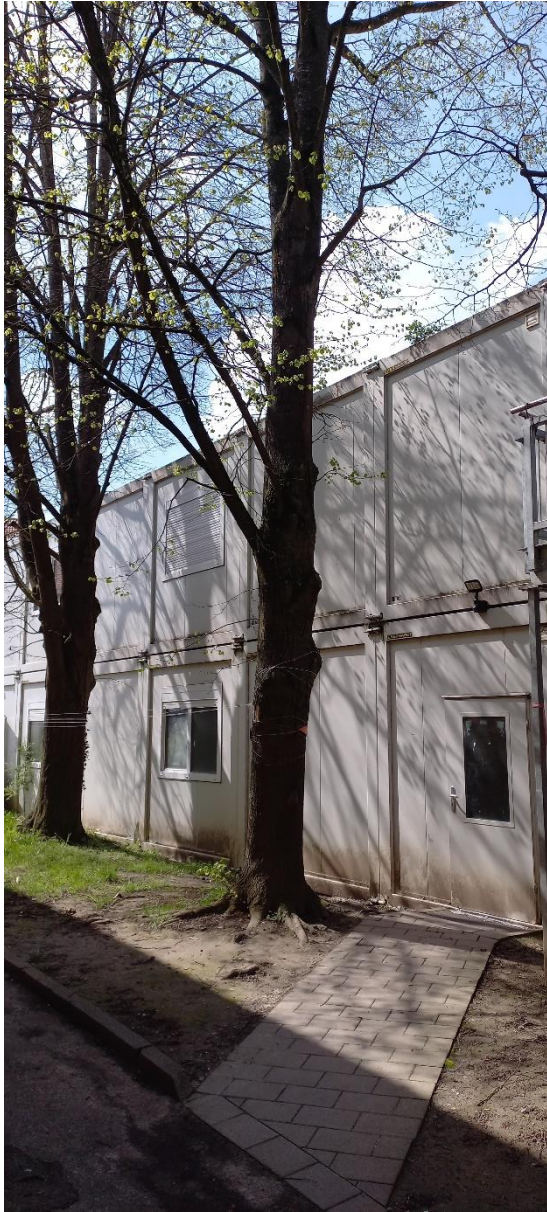
Abbildung 11. Winter-Linde mit mittlerer Erhaltenswürdigkeit (Kataster-Nummer 504)

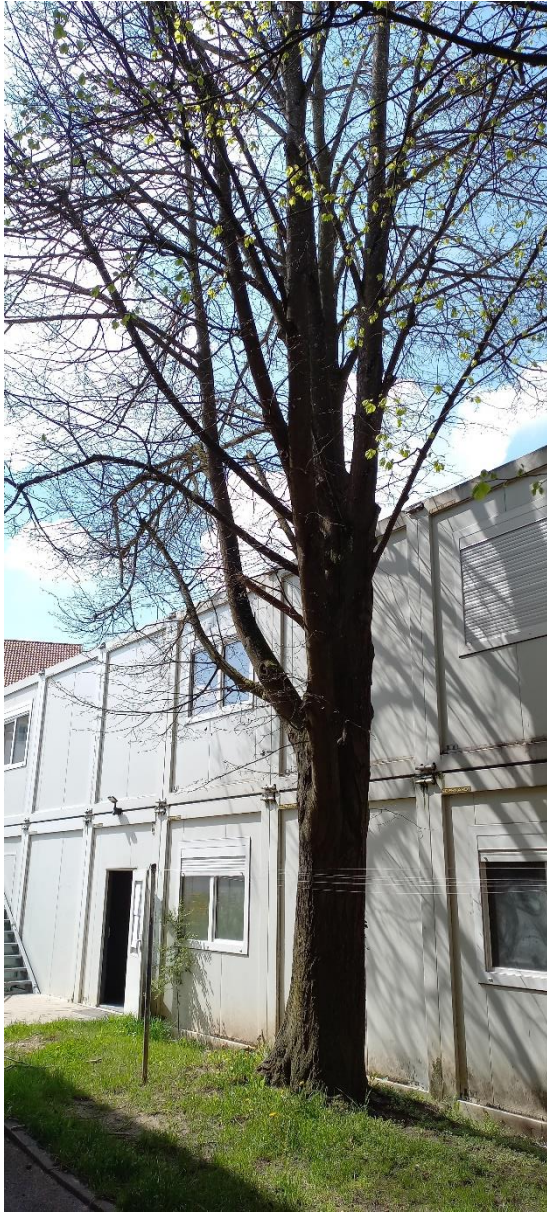
Abbildung 12: Winter-Linde mit mittlerer Erhaltenswürdigkeit (Kataster-Nummer 505)
