ABBRUCH UND NEUBEBAUUNG RÖMERSTRASSE 119-135 UND 137- 139

Orientierende Gebäudeschadstofferkundung
(Rückbau/Teilrückbau)

Auftraggeber:
Bundesanstalt für Immobilienaufgaben
Ellerstraße 56
53119 Bonn

18. AUGUST 2021

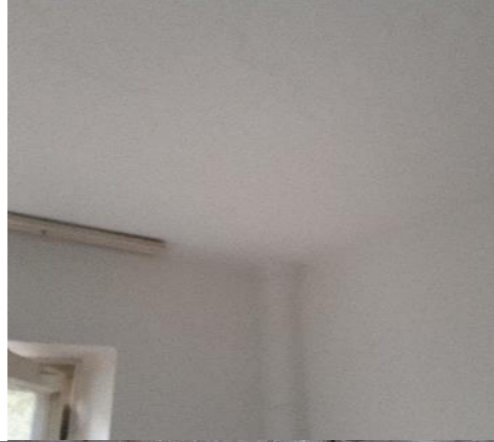
Asbest	Flächig	07.07.2021	Asbest nicht nachgewiesen	keine schadstoffbedingte Separation erforderlich
V4	G137	EG	Küche	Materialprobe	Boden	PVC, Kleber		 	grau, weiß		Asbest	Flächig	07.07.2021	Asbest nicht nachgewiesen	keine schadstoffbedingte Separation erforderlich
V5	G137	EG	Küche	Visuelle Einstufung	Fenster	Fensterbank		 	braun, schwarz		Asbest	Linear	07.07.2021	Chrysotilasbest nachgewiesen	gefährlicher Abfall, Separation erforderlich, Maßnahmen zum Arbeits- und Umgebungsschutz gem. TRGS 519 erforderlich

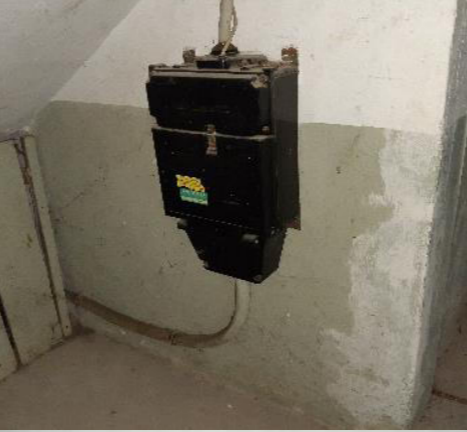
grün		Asbest	Flächig	07.07.2021	Chrysotilasbest nachgewiesen	gefährlicher Abfall, Separation erforderlich, Maßnahmen zum Arbeits- und Umgebungsschutz gem. TRGS 519 erforderlich
V9	G137	UG	Flur	Materialprobe	Decke	Putz

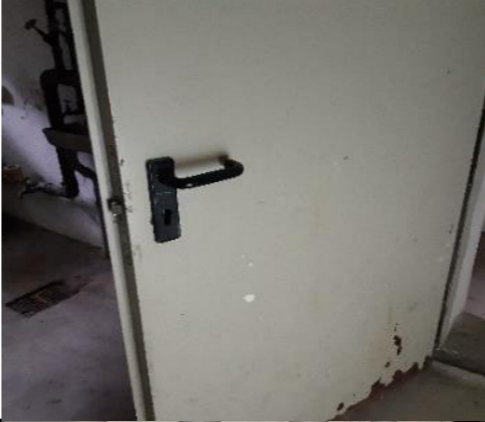
Asbest	Punktuell	07.07.2021		gefährlicher Abfall, Separation erforderlich, Maßnahmen zum Arbeits- und Umgebungsschutz gem. TRGS 519 erforderlich
V18	G137	DG		Visuelle Einstufung	Innenausbau allgemein/ Rohrleitungen	Dämmung

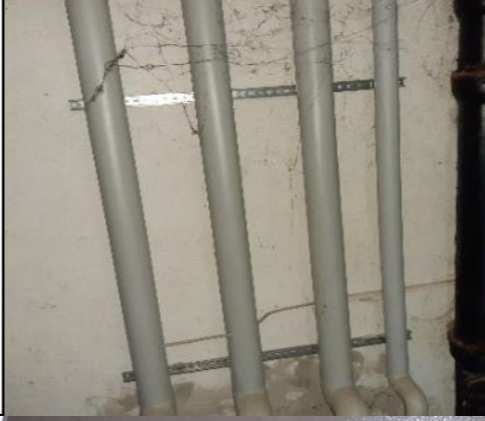
KMF	Punktuell	07.07.2021		gefährlicher Abfall, Separation erforderlich, Maßnahmen zum Arbeits- und Umgebungsschutz gem. TRGS 521 erforderlich
V19	G139	1.OG	WC	Materialprobe	Wand	Wandfarbe

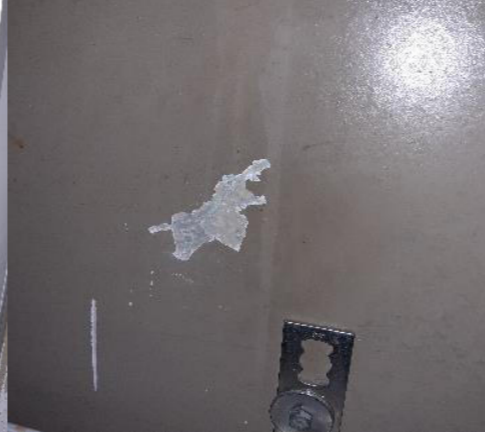
grün		Asbest	Flächig	07.07.2021	Chrysotilasbest nachgewiesen	gefährlicher Abfall, Separation erforderlich, Maßnahmen zum Arbeits- und Umgebungsschutz gem. TRGS 519 erforderlich

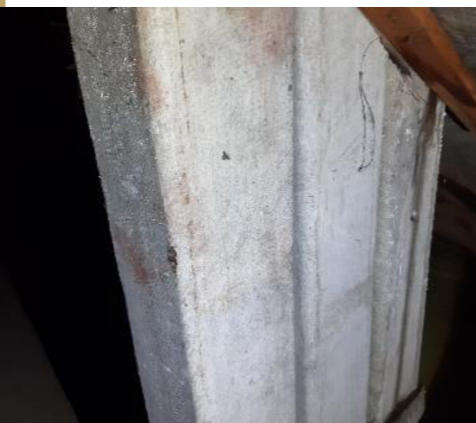
Asbest	Punktuell	07.07.2021		gefährlicher Abfall, Separation erforderlich, Maßnahmen zum Arbeits- und Umgebungsschutz gem. TRGS 519 erforderlich
V31	G139	DG		Visuelle Einstufung	Abkofferung	AZ

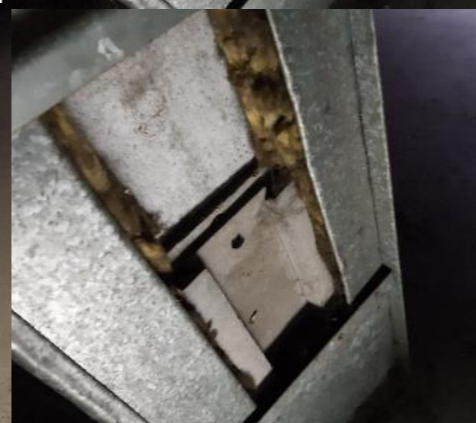
KMF	Flächig	07.07.2021		gefährlicher Abfall, Separation erforderlich, Maßnahmen zum Arbeits- und Umgebungsschutz gem. TRGS 521 erforderlich

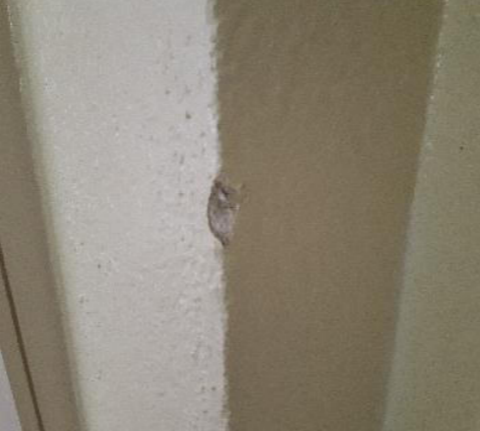
grau, weiß		Asbest	Flächig	07.07.2021	Chrysotilasbest nachgewiesen	gefährlicher Abfall, Separation erforderlich, Maßnahmen zum Arbeits- und Umgebungsschutz gem. TRGS 519 erforderlich
V41	G129	1.OG	TH	Materialprobe	Teppe	Putz

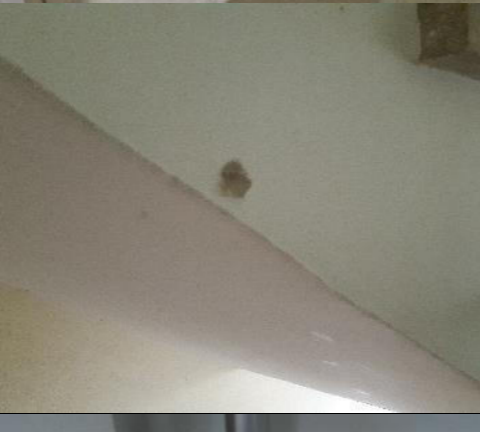
grau, weiß		Asbest	Flächig	07.07.2021	Chrysotilasbest nachgewiesen	gefährlicher Abfall, Separation erforderlich, Maßnahmen zum Arbeits- und Umgebungsschutz gem. TRGS 519 erforderlich

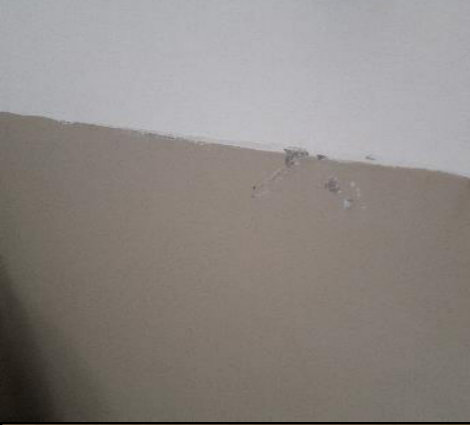
grau, weiß		Asbest	Flächig	07.07.2021	Chrysotilasbest nachgewiesen	gefährlicher Abfall, Separation erforderlich, Maßnahmen zum Arbeits- und Umgebungsschutz gem. TRGS 519 erforderlich
V56	G133	UG	Keller	Materialprobe	Decke	Gipskarton
