# Prüfbericht 2019 H

nach DIN 1076

Bauwerksname **Überführung Prittwitz-Straße über DB**  
 Teilbauwerksname **Überführung Prittwitz-Straße**  
 Kreis **Ulm**  
 Ort **Ulm**  
 Bauwerksrichtung  
 Bauwerksart **Gewölbe- bzw. Bogenbrücke**  
 Tragfähigkeit  
 Baujahr Überbau **1946**                      Baujahr Unterbau **1946**

**Zustandsnote: 3,8**

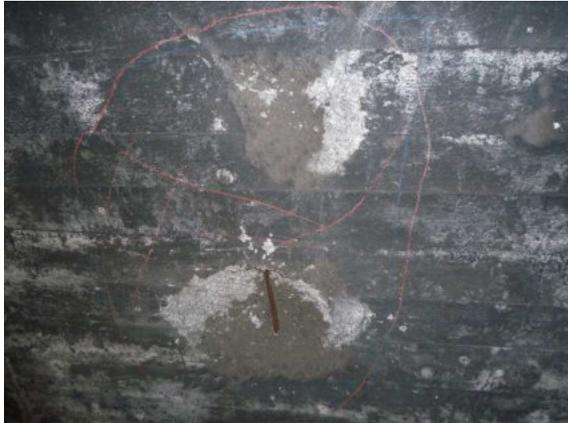
P1020443

[7] S=0, V=2, D=2 BSP-ID 002-99  
Scheitel, Beton, Stellenweise, Hohlstelle, Durchmesser:  
60,0 cm, Maßnahme {4}

### Maßnahmenempfehlung {4}

Art der Leistung	<b>Überbau Betoninstandsetzung / Betonersatz (m<sup>2</sup> Instandsetzungsfläche -D-)</b>	
Menge		Geschätzte Kosten
Dauer der Maßnahme		Ausführungsjahr
Dringlichkeit	<b>Umgehend</b>	
Maßnahmenfixierung	<b>Keine Maßnahme festgelegt</b>	
Projektbezeichnung		
Bemerkung	<b>Automatisch generierte Maßnahme</b>

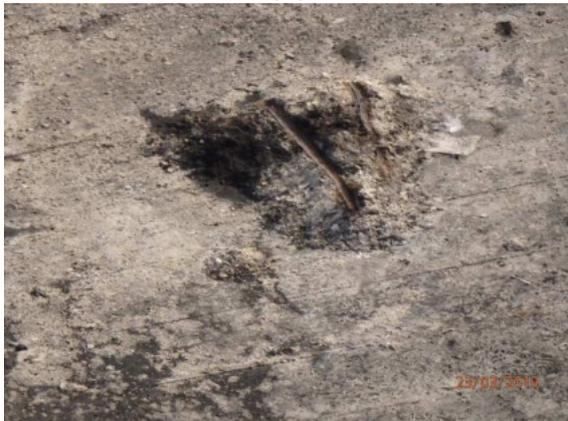
HP2019\_HAUPTPRÜFUNGEN STADT ULM\_BILD  
032

[6] S=2, V=2, D=3 EP BSP-ID 002-06  
Scheitel, Beton, Mehrfach, Abplatzung mit freiliegender  
Bewehrung, Tiefe: 10,0 cm, 4,00 m vom linken  
Bauteilrand, Maßnahme {4}

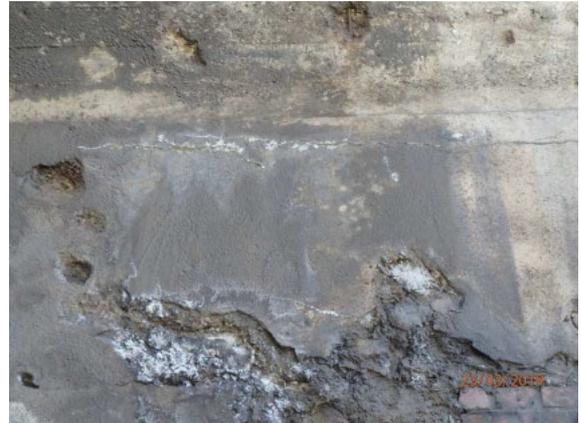
HP2019\_HAUPTPRÜFUNGEN STADT ULM\_BILD  
021

[11] S=1, V=0, D=3 EP BSP-ID 006-03-05  
Kämpfer, Beton, Durchgehend, Querriss mit  
Wasseraustritt und Aussinterung, Schadenserweiterung,  
Maßnahme {5}

### Maßnahmenempfehlung {5}

Art der Leistung	<b>Überbau Risseinstandsetzung (lfd m Riss -D-)</b>	
Menge		Geschätzte Kosten
Dauer der Maßnahme		Ausführungsjahr
Dringlichkeit	<b>Kurzfristig</b>	
Maßnahmenfixierung	<b>Keine Maßnahme festgelegt</b>	
Projektbezeichnung		
Bemerkung	<b>Zugeordnete Schäden: [11], [12], [13]</b>

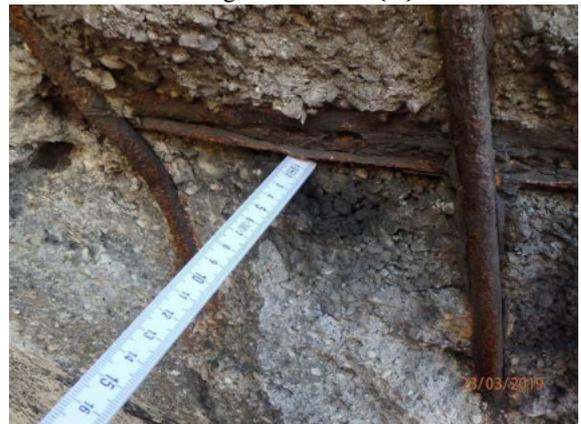
HP2019\_HAUPTPRÜFUNGEN STADT ULM\_BILD  
031

[4] S=3, V=2, D=3 EP BSP-ID 002-07  
Kämpfer, Beton, Mehrfach, Abplatzung mit freiliegender  
Bewehrung, Vorne am Bauwerk, Links,  
Schadenserweiterung, Maßnahme {4}

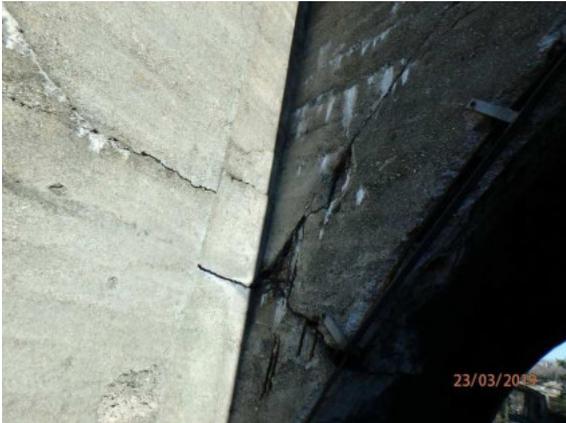
HP2019\_HAUPTPRÜFUNGEN STADT ULM\_BILD  
042

[1] S=2, V=0, D=3 EP BSP-ID 002-06  
Stirnwand, Beton, Ausgeprägt, Abplatzung mit  
freiliegender Bewehrung, Hinten am Bauwerk, Links,  
Maßnahme {4}

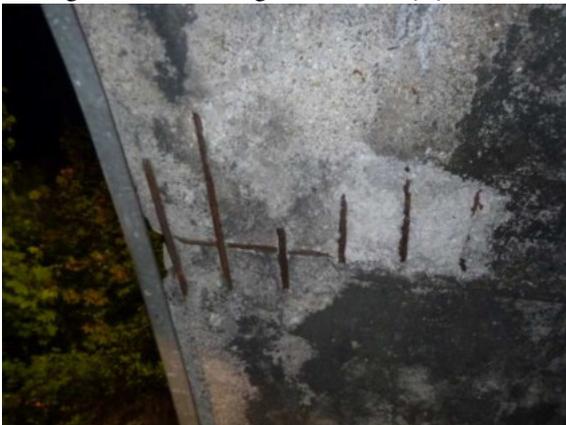
P1020520

[14] S=2, V=2, D=3 EP BSP-ID 002-06  
Stirnwand, Beton, Ausgeprägt, Abplatzung mit  
freiliegender Bewehrung, Maßnahme {4}

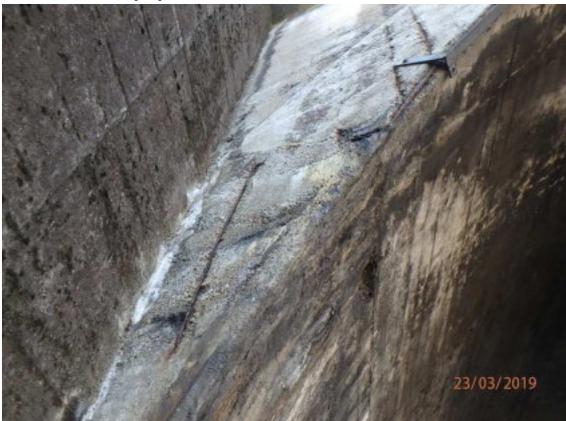
HP2019\_HAUPTPRÜFUNGEN STADT ULM\_BILD  
026

[2] S=2, V=2, D=3 EP BSP-ID 002-06  
Stirnwand, Beton, Ausgeprägt, Abplatzung mit  
freiliegender Bewehrung, Vorne am Bauwerk, Rechts,  
Maßnahme {4}

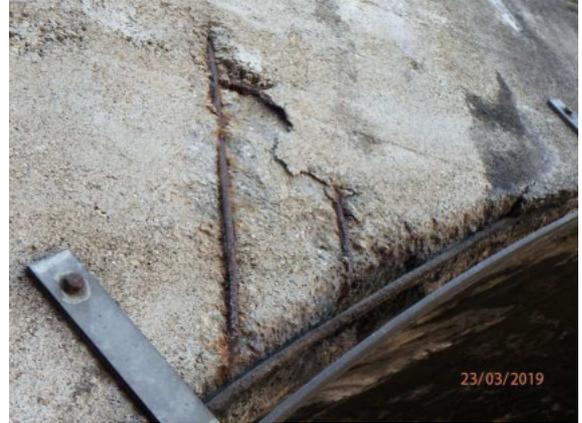
HP2019\_HAUPTPRÜFUNGEN STADT ULM\_BILD  
034

[5] S=2, V=2, D=3 EP BSP-ID 002-06  
Stirnwand, Beton, Ausgeprägt, Abplatzung mit  
freiliegender Bewehrung, Vorne am Bauwerk, Rechts,  
Maßnahme {4}

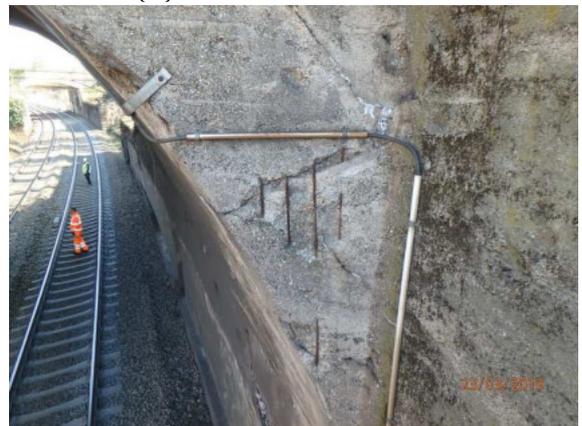
HP2019\_HAUPTPRÜFUNGEN STADT ULM\_BILD  
029

[8] S=2, V=0, D=3 EP BSP-ID 002-06  
Stirnwand, Beton, Mehrfach, Abplatzung mit  
freiliegender Bewehrung, Vorne am Bauwerk, Links,  
Maßnahme {4}

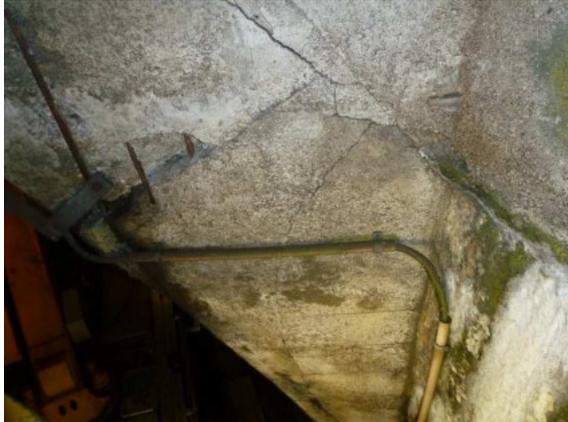
P1020480

[13] S=0, V=0, D=3 EP BSP-ID 006-02-05  
Bogenstirnseite, Beton, Mehrfach, Schrägrisse,  
Maßnahme {5}

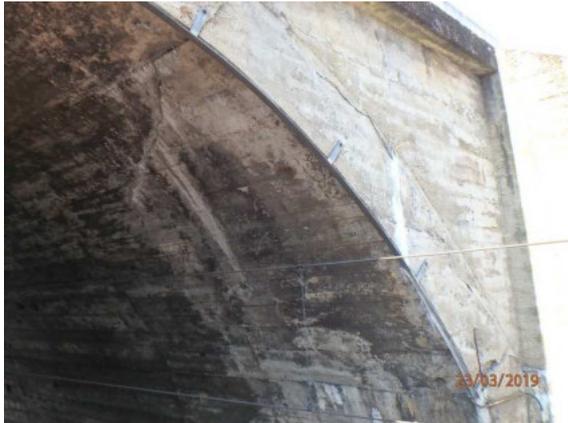
HP2019\_HAUPTPRÜFUNGEN STADT ULM\_BILD  
035

[12] S=1, V=0, D=3 EP BSP-ID 006-03-05  
Bogenstirnseite, Beton, Stellenweise, Schrägriss mit  
Aussinterung, Maßnahme {5}

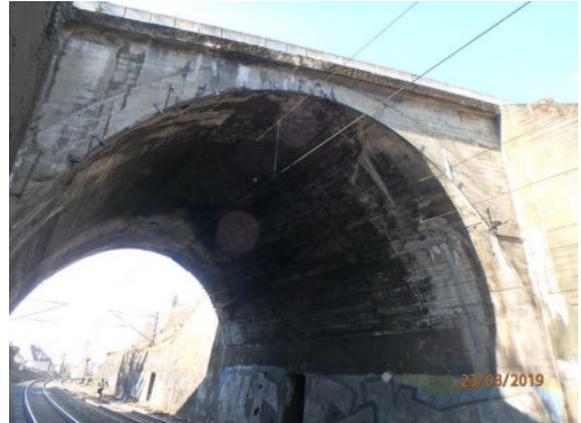
HP2019\_HAUPTPRÜFUNGEN STADT ULM\_BILD  
015

[10] S=0, V=2, D=2 EP BSP-ID 002-03  
StirnmauerGESIMS / Abdeckung, Beton, Stellenweise,  
Abplatzung mit freiliegender Bewehrung, Maßnahme {4}

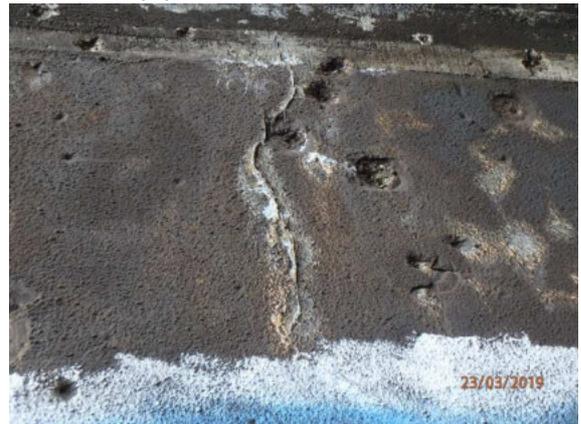
HP2019\_HAUPTPRÜFUNGEN STADT ULM\_BILD  
020

[15] S=1, V=2, D=2 EP BSP-ID 027-02  
Widerlagerwand, Tragendes Mauerwerk, Stellenweise,  
Herausgebrochen, Anzahl: 17 Stück, Widerlager hinten,  
Maßnahme {1}

### Maßnahmenempfehlung {1}

Art der Leistung	<b>Unterbau Mauerwerksinstandsetzung (m<sup>2</sup> Instandsetzungsfläche -D-)</b>	
Menge	<b>10</b>	Geschätzte Kosten <b>6.000 EURO</b>
Dauer der Maßnahme		Ausführungsjahr
Dringlichkeit	<b>Umgehend</b>	
Maßnahmenfixierung	<b>Keine Maßnahme festgelegt</b>	
Projektbezeichnung		
Bemerkung	<b>Die Flügelwände und Tunnelwände bestehen aus dem Mauerwerk der alten Festungsanlage. Die in der Schadensbeschreibung angesprochenen Stellen des Mauerwerks weisen massive Ausbrüche auf, so dass Teile davon schon im Schotterbett der ICE-Strecke liegen. Die Instandsetzung muss kurzfristig erfolgen.</b>

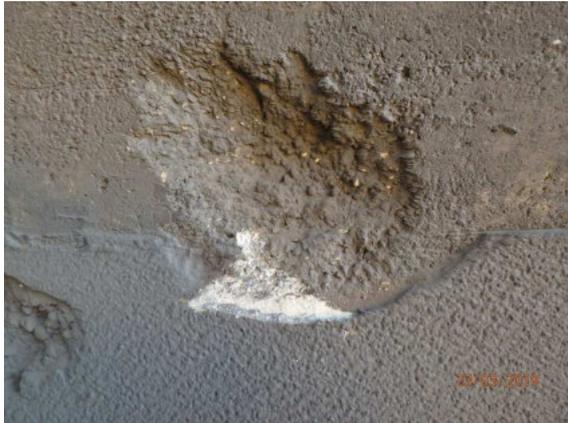
HP2019\_HAUPTPRÜFUNGEN STADT ULM\_BILD  
027

[18] S=1, V=0, D=2 BSP-ID 027-02  
Widerlagerwand, Tragendes Mauerwerk, Mehrfach,  
Herausgebrochen, Anzahl: 5 Stück, Widerlager vorn,  
Mitte quer, Maßnahme {1}

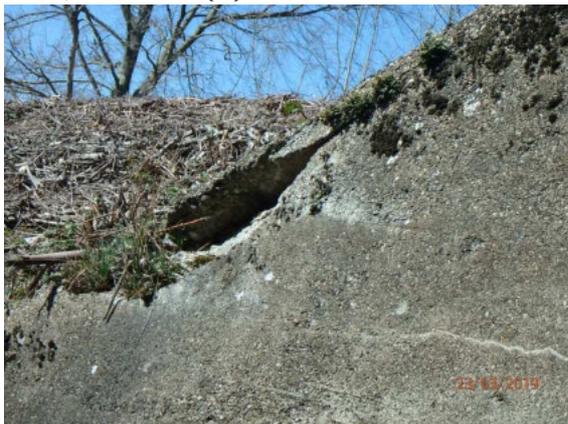
HP2019\_HAUPTPRÜFUNGEN STADT ULM\_BILD  
043

[17] S=2, V=2, D=3 BSP-ID 027-04  
Flügel, Tragendes Mauerwerk, Stellenweise,  
Herausgebrochen, Anzahl: 10 Stück, Flügelwand hinten,  
Links, Maßnahme {1}

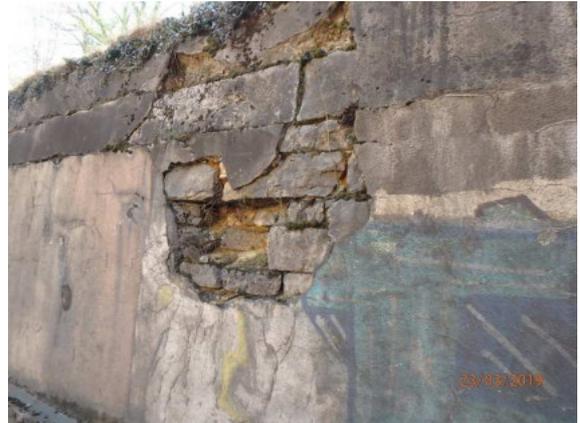
HP2019\_HAUPTPRÜFUNGEN STADT ULM\_BILD  
024

[3] S=2, V=3, D=3 EP BSP-ID 027-04  
Flügel, Tragendes Mauerwerk, Stellenweise,  
Herausgebrochen, Anzahl: 10 Stück, Flügelwand vorn,  
Rechts, Maßnahme {1}

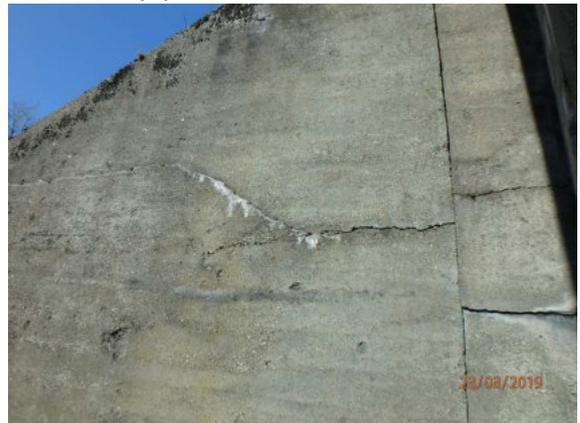
HP2019\_HAUPTPRÜFUNGEN STADT ULM\_BILD  
041

[9] S=0, V=0, D=3 EP BSP-ID 025-08  
Flügel, Beton, Stellenweise, Querriss mit Wasseraustritt,  
Maßnahme {7}

### Maßnahmenempfehlung {7}

Art der Leistung	<b>Unterbau Risseinstandsetzung (lfd m Riss -D-)</b>	
Menge		Geschätzte Kosten
Dauer der Maßnahme		Ausführungsjahr
Dringlichkeit	<b>Kurzfristig</b>	
Maßnahmenfixierung	<b>Keine Maßnahme festgelegt</b>	
Projektbezeichnung		
Bemerkung	<b>Zugeordnete Schäden: [9]</b>

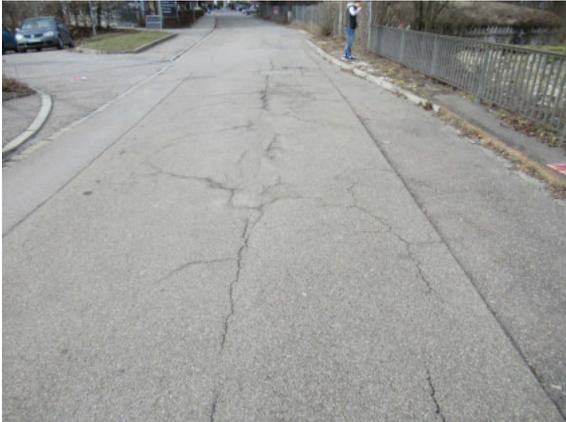
HP2019\_HAUPTPRÜFUNGEN STADT ULM\_BILD  
008

[16] S=0, V=0, D=2 BSP-ID 241-13  
Fahrbahnbelag, Mehrfach, Rissig, Maßnahme {8}

### Maßnahmenempfehlung {8}

Art der Leistung **Vollständige Erneuerung / Instands. des Fahrbahnbelages (m<sup>2</sup> Instands-fl -A-)**

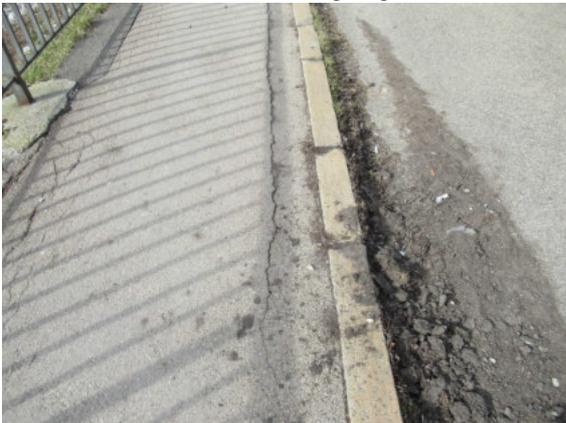
HP2019\_HAUPTPRÜFUNGEN STADT ULM\_BILD  
003

[21] S=0, V=1, D=2 BSP-ID 241-07  
Brücke, Fahrbahnbelag, Fuge zwischen Belag und Bord,  
Alle, Offen, Längs durchgehend, Beidseitig, und  
bewachsen sowie Schmutzablagerungen, Maßnahme {8}

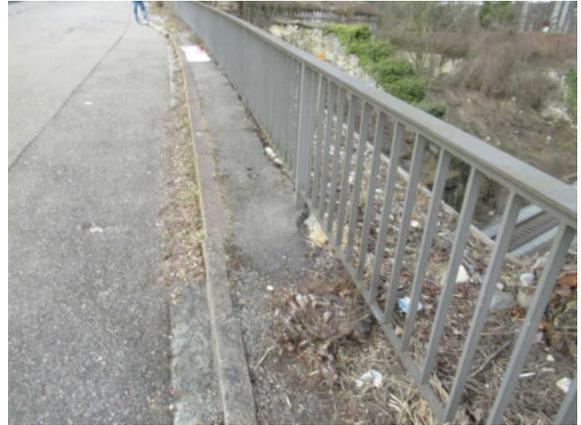
HP2019\_HAUPTPRÜFUNGEN STADT ULM\_BILD  
007

[22] S=0, V=2, D=1 BSP-ID 241-13  
Brücke, Gehwegbelag, Bituminöse Baustoffe, Eine Stelle,  
Gefahr durch Bewuchs, Vorne am Bauwerk, Rechts,  
Maßnahme {9}

### Maßnahmenempfehlung {9}

Art der Leistung **Erneuerung / Instandsetzung des Rad- / Gehwegbelages (m<sup>2</sup> Instands-fl -A-)**

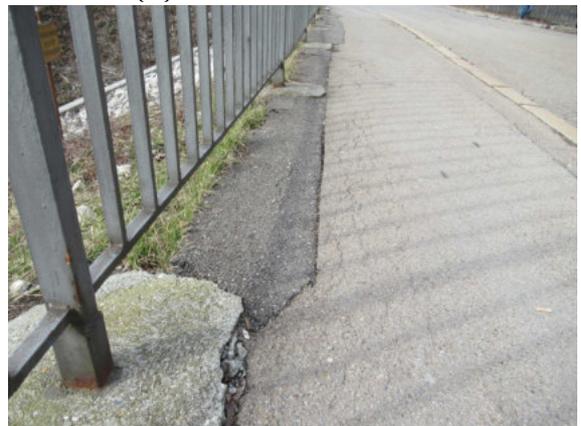
HP2019\_HAUPTPRÜFUNGEN STADT ULM\_BILD  
005

[20] S=0, V=2, D=1 BSP-ID 241-02  
Brücke, Gehwegbelag, Bituminöse Baustoffe,  
Großflächig, Uneben, Längs durchgehend, Beidseitig,  
Maßnahme {9}

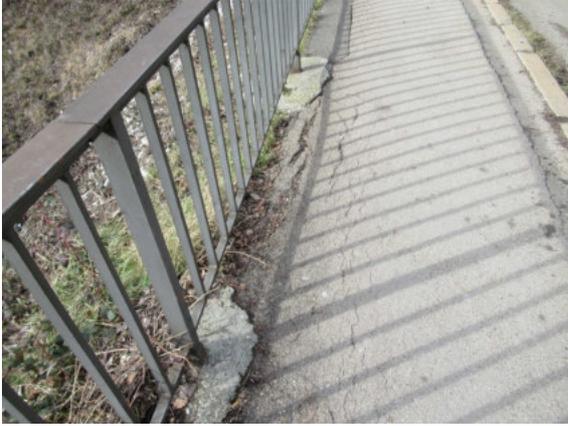
HP2019\_HAUPTPRÜFUNGEN STADT ULM\_BILD  
002

[19] S=0, V=2, D=2 BSP-ID 241-05  
Brücke, Gehwegbelag, Bituminöse Baustoffe,  
Großflächig, Absackung mit Riss, Längs durchgehend,  
Beidseitig, Maßnahme {9}
