Sachbearbeitung	VGV - Verkehrsplanung und Straßenbau, Grünflächen, Vermessung		
Datum	29.10.2024		
Geschäftszeichen	VGV/B10-FG	*100	
Beschlussorgan	Fachbereichsausschuss Stadtentwicklung, Bau und Umwelt	Sitzung am 12.11.2024	TOP
Behandlung	öffentlich		GD 414/24

Betreff: B 10, Wallstraßenbrücke - weitere verkehrliche Maßnahmen
- Bericht -

2.3. Neubewertung Zustand Wallstraßenbrücke am 24.10.2024

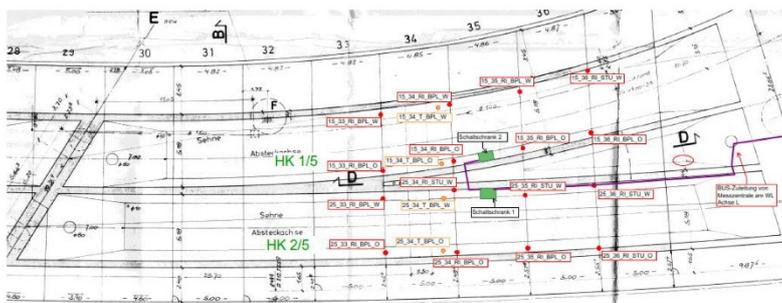
Übersicht der Sensoren im Bereich der Achse F

Namensschema Sensoren: [Hohlkasten]_[Vorbauabschnitt]_[Sensortyp]_[Position]_[Seite]
Hohlkasten: 1/5, 15, 2/5, 25
Vorbauabschnitt: 33, 36
Sensortyp: Rissensensoren (Ri) oder Temperaturfühler (T)
Position: BPL: Bodenplatte; FPL: Fahrbahnplatte; STU: Steg unten
Seite: O: Ost; W: West

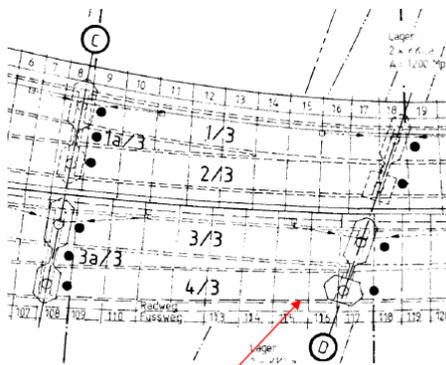
Relevante Stelle

Riss Hohlkasten 4/3

In den Fokus rückte ein Riss im Bereich des östlichen Überbaus bei Achse D. Dieser Riss wurde im Rahmen der jährlichen Bauwerksuntersuchung im März 2024 an der Außenseite des Hohlkastens 4/3 entdeckt. Die Ausläufer des Risses sind auf der Innenseite des Hohlkastens 4/3 sowie an der Unterseite der Brücke vorgefunden worden. Im Rahmen der verschärften Prüfung wurde der Riss mehrfach in Augenschein genommen und die Veränderungen dokumentiert. Parallel zu den Begehungen erfolgte ein ergänzender Standsicherheitsnachweis des Bereiches.

Im Rahmen der Neubewertung wurde für diese Stelle nachfolgende Maßnahmen vereinbart.

- Regelmäßige Begehungen im Rahmen der verschärften Prüfung
- Einbau von Monitoring-Sensoren zur Überwachung von Rissverformungen
- Erarbeitung von Grenzwerten und Verbesserung des Alarmierungskonzeptes
- Prüfung des ergänzenden Standsicherheitsnachweises durch den Prüfenieur

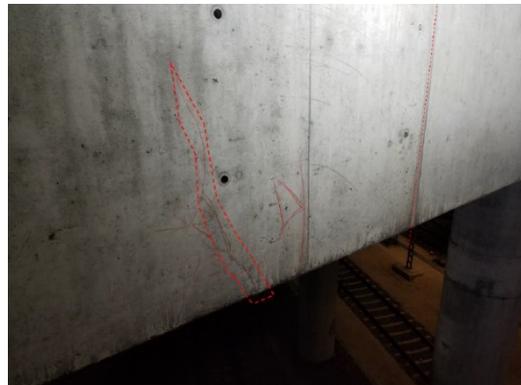
Lage Riss im Bereich der Achse D

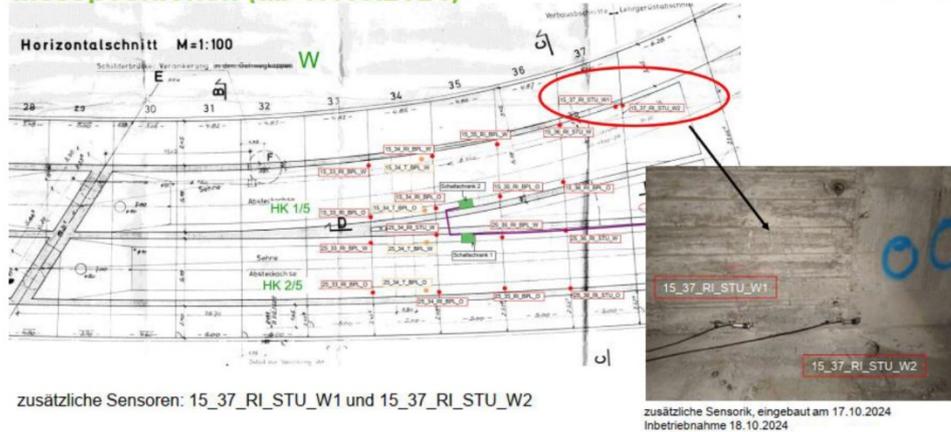
Messpositionen (ab 17.10.2024)

Ein weiterer kritischer Riss im Hohlkasten 1/5 des westlichen Überbaus wurde bereits am 17.10.2024 mit zusätzlichen Sensoren ausgestattet. Dieser Riss ist bereits seit 2023 im Fokus der Beobachtungen im Rahmen der verschärften Prüfung. Auch in diesem Bereich erfolgte bereits ein ergänzender Standsicherheitsnachweis.

zusätzliche Sensoren: 15_37_RI_STU_W1 und 15_37_RI_STU_W2

zusätzliche Sensorik, eingebaut am 17.10.2024
Inbetriebnahme 18.10.2024

Lage Riss Hohlhasten 1/5 sowie neue Lage der neuen Sensoren

Im Rahmen der Neubewertung wurde für diesen Riss die nachfolgenden Maßnahmen festgelegt.

- Regelmäßige Begehungen im Rahmen der verschärften Prüfung
- Erarbeitung von Grenzwerten und Verbesserung des Alarmierungskonzeptes
- Prüfung des ergänzenden Standsicherheitsnachweises durch den Prüferingenieur

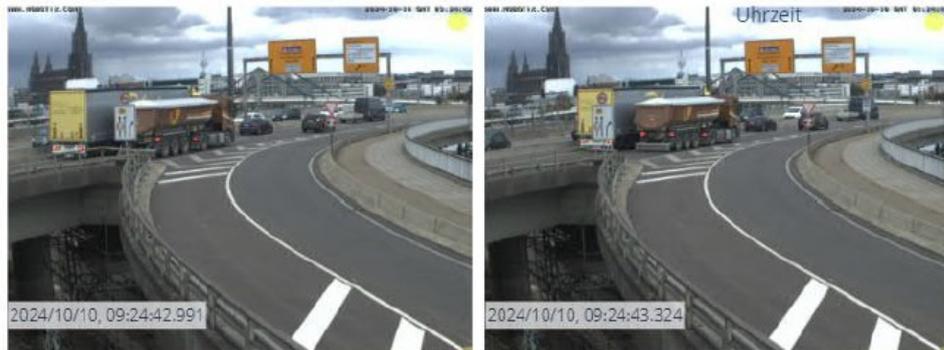
Dokumentation Verstoß Überholverbot am 10.10.2024

In diesem Fall ist von einer Belastung von ca. 80 t auf dem Brückenbauwerk auszugehen.
Der Verstoß hat ein Bußgeld von 70 € und einen Punkt zur Folge.

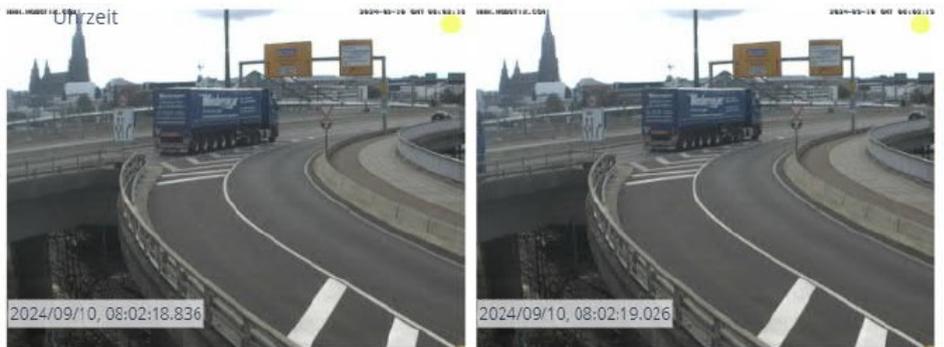
Dokumentation Verstoß Fahrauflagen am 09.10.2024 Fahrzeuggewicht mehr als 60 t

In diesem Fall ist von einer Belastung anhand der Messwerte von mehr als 60 t auf dem Brückenbauwerk auszugehen. Für das Fahrzeug liegen Fahrauflagen vor, welche missachtet wurden.
Der Verstoß hat ein Bußgeld von 60 € und ein Punkt zur Folge.

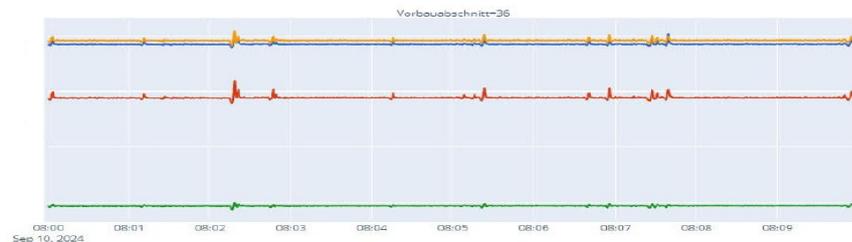
Das Risiko bei solchen Überfahrten sind punktuelle Überlastungen des Bauwerks, die zur Beeinträchtigung der Tragfähigkeit führen. Anhand der Messwerte und der Rissabmessungen kann die Beeinträchtigung festgestellt werden. Sollten Verformungen bzw. Messwertausschläge nach einer Überfahrt nicht zurückgehen, ist das Bauwerk sofort zu sperren.

Dokumentation Verformungen bei Überfahrt am 09.10.2024

Vom Prüfenieur der LGA werden als Voraussetzung für den weiteren Betrieb umgehende Maßnahmen zur Reduzierung dieser Überfahrten gefordert. Bis Ende November 2024 muss von Seiten der Stadtverwaltung ein entsprechendes Konzept vorgelegt werden. Sollte das Konzept bis zum nächsten Neubewertungsgespräch im April 2025 keine Verbesserung in Bezug auf die Überfahrten bewirken, sind Teilsperren des Bauwerks (Spurwegnahme) als Folgemaßnahme zu verfolgen.

Des Weiteren wird vom Prüfenieur eine Überarbeitung der Alarmschwellenwerte sowie des Alarmierungskonzeptes gefordert.
