Sanierung Bauwerk 1 über die Nordtangente

Sanierungsprogramm für das
Brückenbauwerk 1 im Zuge der
K 9901 (Lehrer – Tal – Weg)
über die Nordtangente

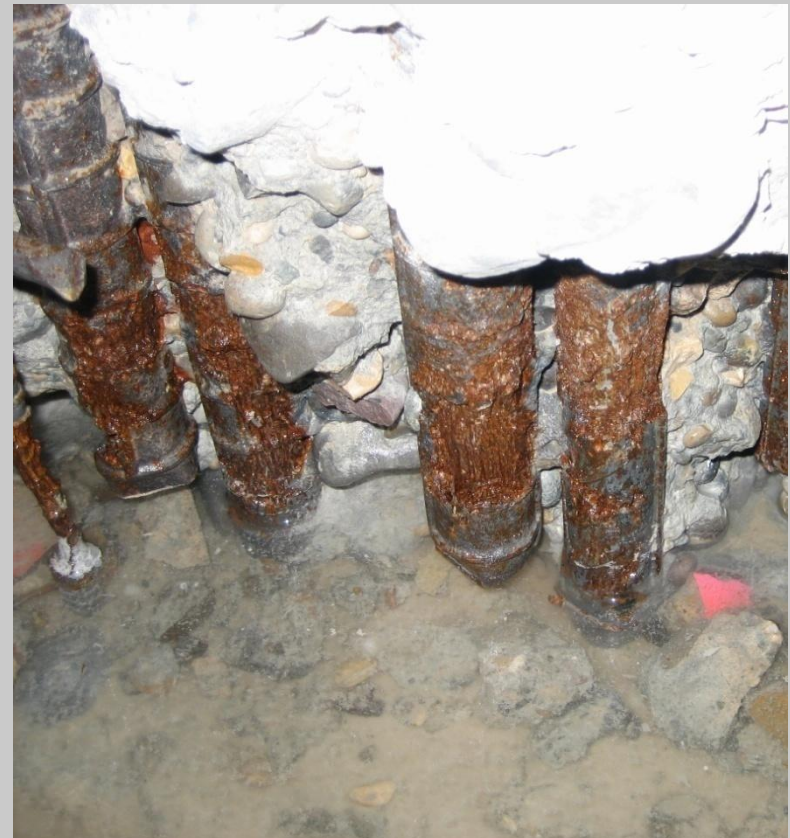
Abbildung 2: Typisches Schadensbild korrodierter Bewehrung infolge Chlorideintrages

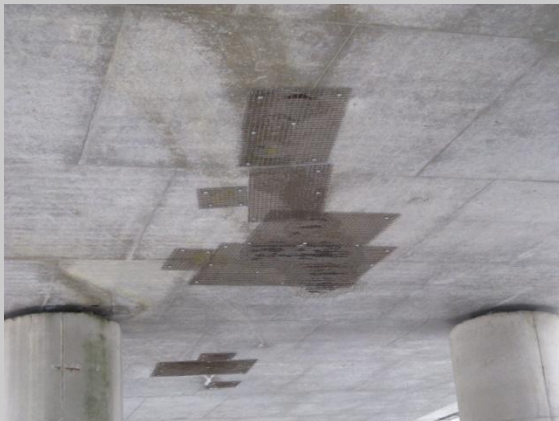
Abbildung 4: Stahlgitter aus 2010

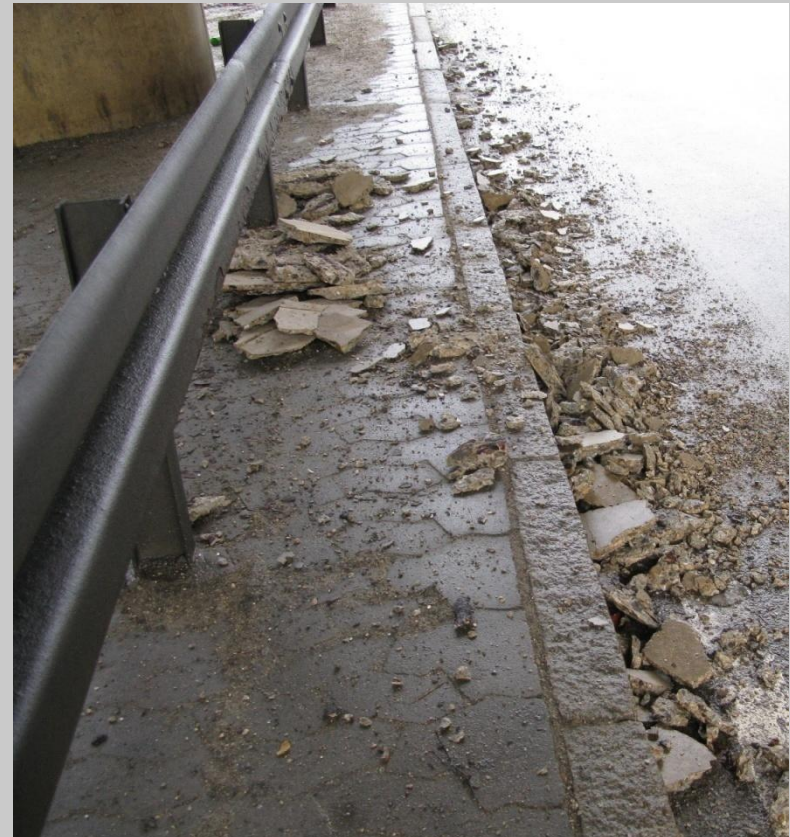
Abbildung 3: Entfernen loser Betonteile im Dezember 2009

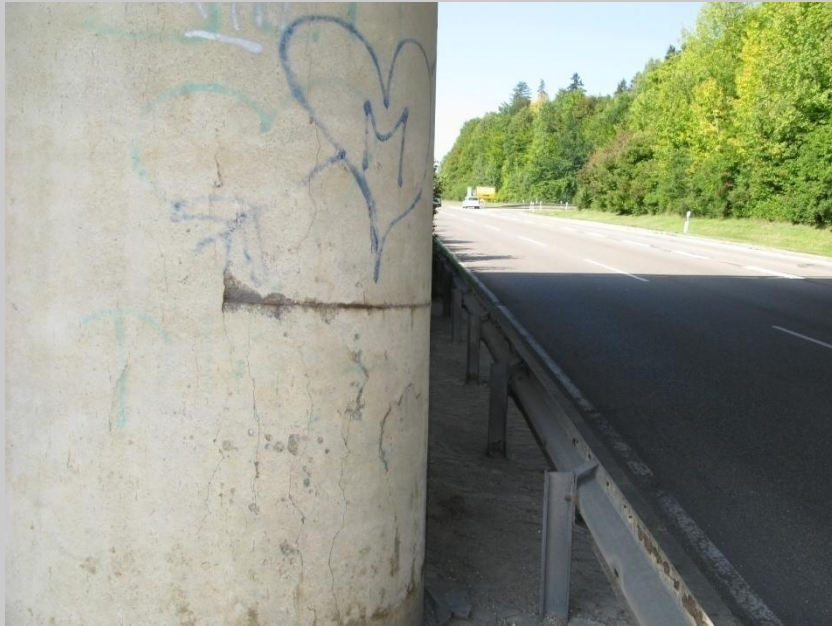
Abbildung 5: Ansicht Stütze FR Eselsberg September 2008

- **Zwischen beiden Aufnahmen liegen gerade 19 Monate!**
- ➔ Wegen der schnell voranschreitenden Schädigung wurde für das Jahr 2011 ein Konzept zur Sanierung erarbeitet und zu den Haushaltsberatungen angemeldet.

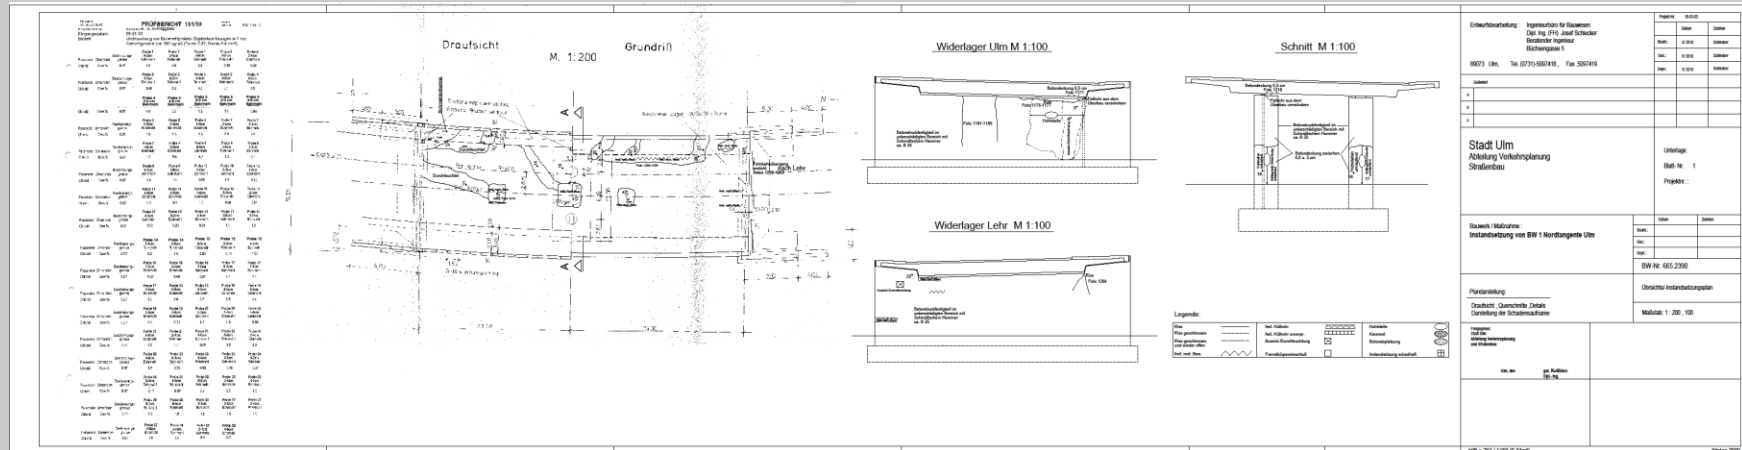
Abbildung 7: Schadensdokumentation IB Schlecker

- Grundlage der Sanierungskonzeption bilden die Ergebnisse der Hauptprüfung
- Aufbauend auf den Ergebnissen der letzten Hauptprüfung wurden an Überbau und Stützen 28 Chloridproben entnommen.
- In der Spitze wurden sehr hohe Chloridkonzentrationen festgestellt.

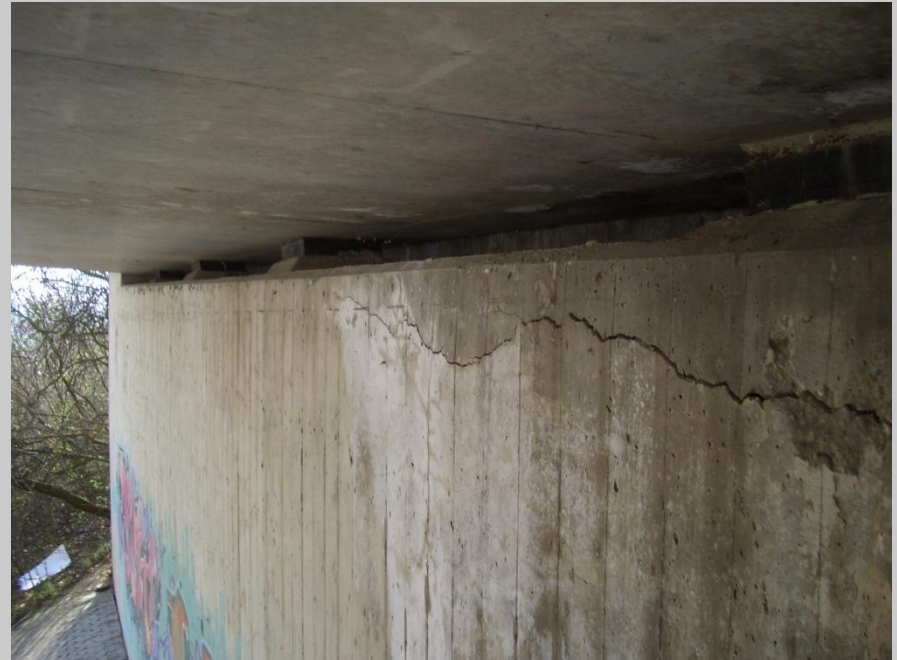
Abbildung 8: Abgeplatzte Betonschale am Widerlager FR Ulm

- Entfernen geschädigter Betonflächen mittels Höchstdruck-Wasserstrahlverfahren.
- Freilegen und Strahlen der korrodierten Bewehrungsstähle.
- Ergänzen von Korrosion zerstörter Bewehrung.
- wiederherstellen der Betondeckung im Spritzbetonverfahren.
- Aufbringen eines Dünnputzes als Schutzschicht für den Beton.
- Instandsetzen des Widerlagers FR
Ulm

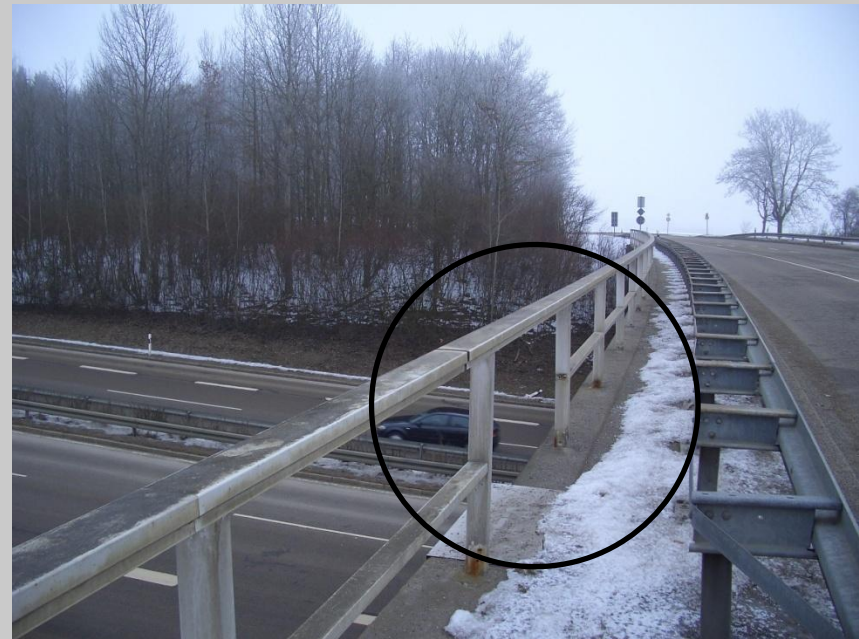
Abbildung 10: Schadhafes Geländer Brückenoberseite

- Entfernen der Asphaltbeläge.
- Feinfräsen der Fahrbahntafel.
- Aufbringen der neuen Abdichtung und Gussasphaltschutzschicht.
- Erneuern der Fahrbahndecke.
- Erneuern der Geländer und Schutzplanken.
