## Stadt Ulm, Gartenstraße 14-20: Abbruch von Gebäuden

### Stellungnahme zum speziellen Artenschutz nach § 44 (1) BNatSchG

Auftraggeber:  
Edelmann Gartenstraße GbR / Gerhard Edelmann  
Am Läutenberg 60, 89537 Giengen

**15. April 2016**

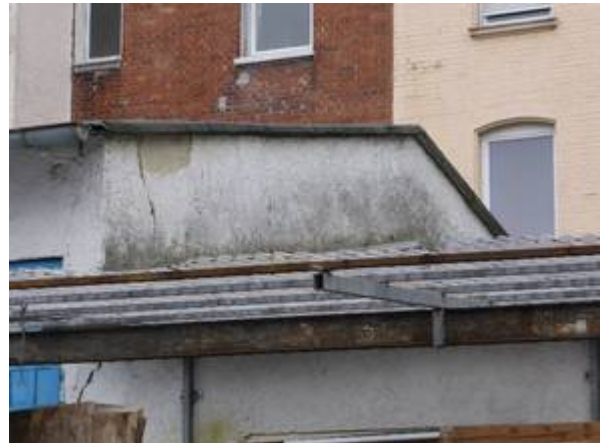
Vordach in der Ecke des Hallen-Trakts.

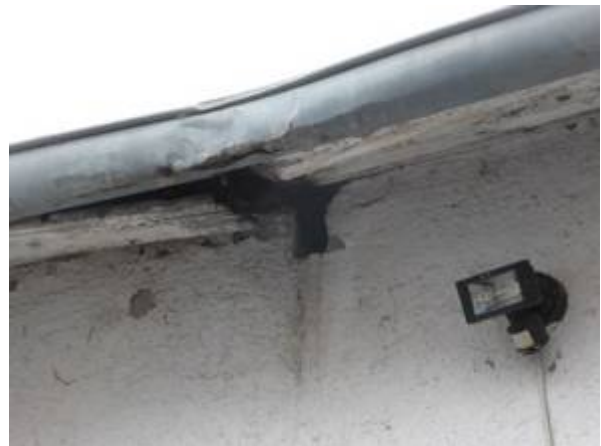
Die Lücken unter den Dachüberständen könnten Fledermausquartiere und Nistplätze von gebäude- bzw. höhlenbrütenden Vogelarten sein. Durch die Abbrucharbeiten könnten Fledermäuse und Vögel der Umgebung gestört werden.

Dachüberstand einer Halle mit Öffnung, die ins Gebäude führt.

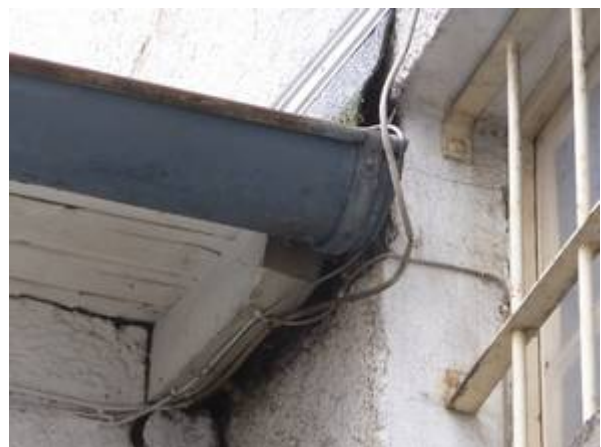
Übergang zwischen Hallen und dreistöckigem „Mittelbau“ mit Lücke bzw. Spalte.

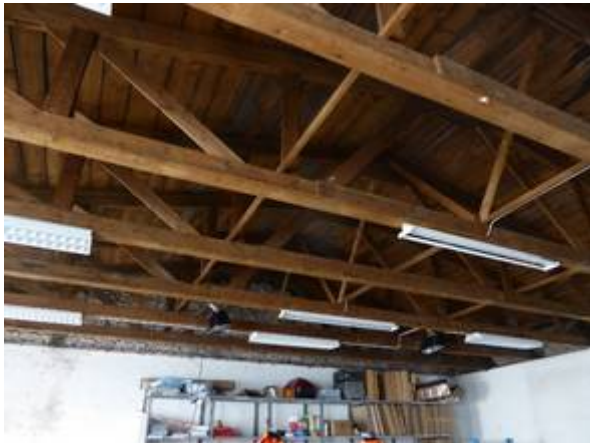
Hallen-Dach von innen, Süd-Trakt.

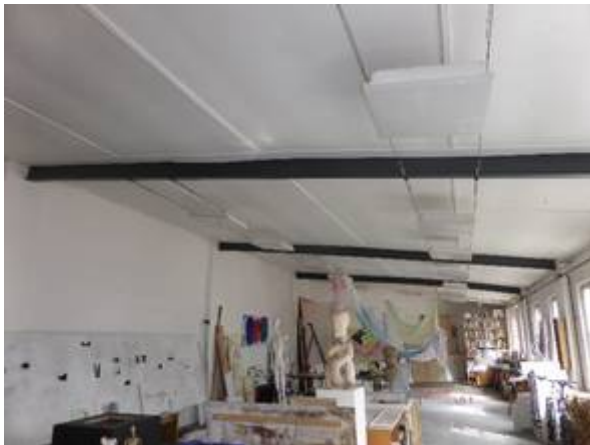
Dach des zu erhaltenden Gebäudes, ähnlich „Mittelbau“.

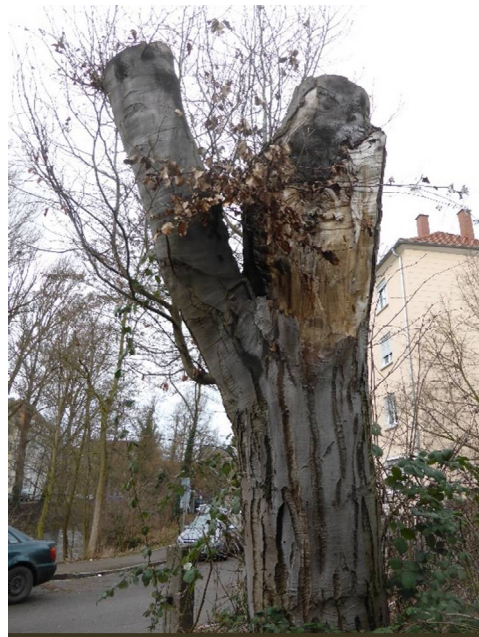
Stamm-Torso am Ostrand, BHD ca. 90, ohne Höhlen.

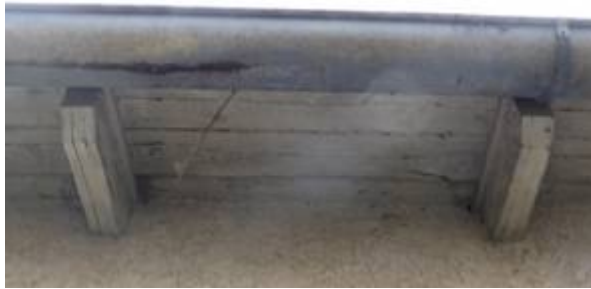
Dachüberstand der Hallen-Westseite am Hinterhof, ohne Lücken, Fugen o. ä.

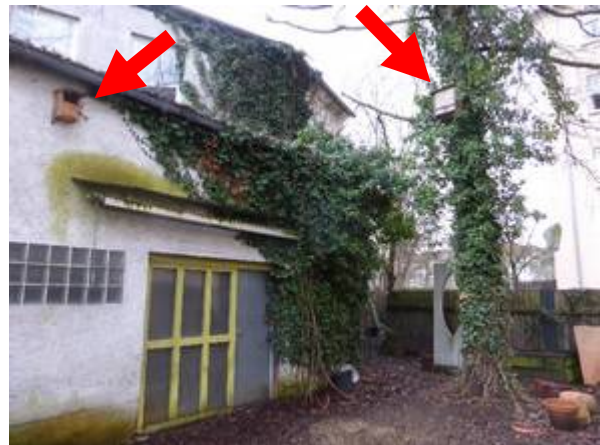
An bzw. in den Gehölzen waren vom Boden mit Fernglas betrachtet weder Höhlen noch Nester vorhanden; allerdings war die Birke wegen des Efeu-Bewuchses nicht vollständig einsehbar. Im „Hühnerhof“ hängen drei Vogelnistkästen (zwei an Bäumen, einer an der Hauswand).

„Hühnerhof“, Südseite mit großer, unten völlig mit Efeu eingewachsener Birke und zwei Nistkästen (Pfeile).

Bei der großen Birke, die mit Efeu bewachsen ist, ist unmittelbar vor der Fällung nochmals zu prüfen, ob sie Höhlen oder Spalten hat, die von Fledermäusen oder Vögeln als Quartiere genutzt werden können. Sollten Höhlen vorhanden sein, sind diese von einer Leiter oder ggf. einem Hubsteiger aus mit einem Endoskop zu inspizieren, ob Tiere oder Nester vorhanden sind. Wenn die Höhlen nicht eingesehen werden können, ist der Baum langsam oder Stück für Stück umzulegen und die Höhlen sind anschließend am Boden zu inspizieren. Vorhandene Tiere müssen geborgen werden.

Die Vogelnistkästen müssen ab Ende September bis spätestens Ende Februar abgehängt werden.

Insbesondere auch dann, wenn die Birke erhalten werden kann, wird empfohlen, den Efeu (auch den an der Hauswand) im Sommer\* bodennah zu kappen, dürr werden zu lassen und dann im Spätsommer zu entfernen.

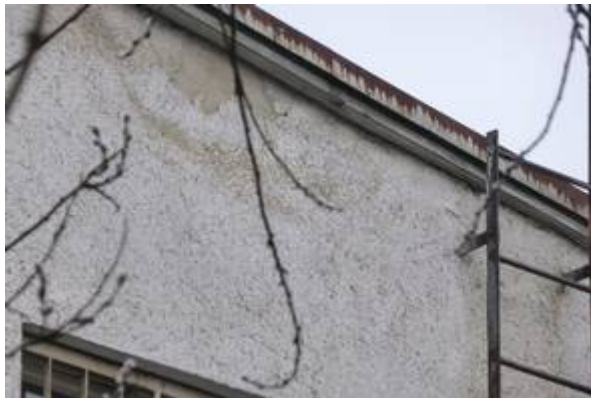
Oberkante der Südfassade des „Mittelbaus“, minimale Fuge zwischen Blech und Mauer.

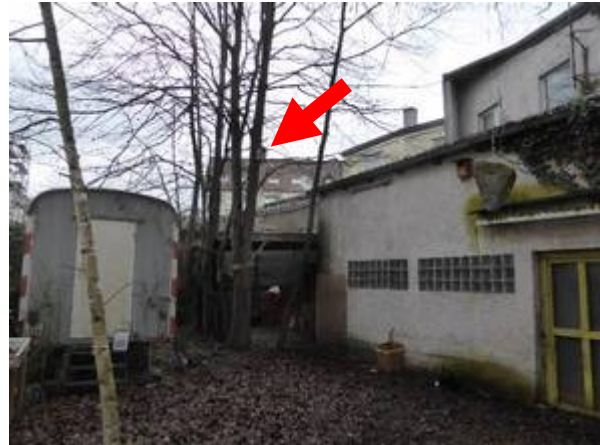
Dto., Nordseite mit drittem Nistkasten (Pfeil). Rechts der Nistkasten, der im oberen Foto links zu erkennen ist.

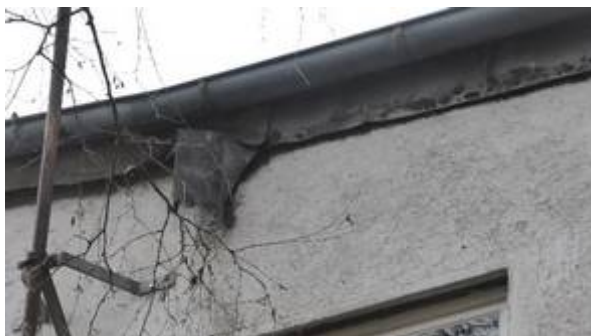
Beim Abbruch der Gebäude gehen potenziell von Vögeln und Fledermäusen nutzbare Nischen, Lücken und Spalten verloren. Dies wird angesichts der minimalen Größe dieser Strukturen (die primär auf wegen des Abbruchs nicht mehr reparierte Schäden zurückgehen), des Gebäudebestands der weiteren Umgebung und der Vorbelastungen durch die Lage mitten im Siedlungsbereich als nicht erheblich eingeschätzt. Die ökologische Funktion der betroffenen potenziellen Fortpflanzungs- und Ruhestätten aller genannten Arten ist gemäß § 44 (5) BNatSchG auch ohne die abzubrechenden Gebäude weiterhin erfüllt.

Schäden in Dachverkleidung der Westseite des „Mittelbaus“, dadurch entstehen Lücken und Spalten.

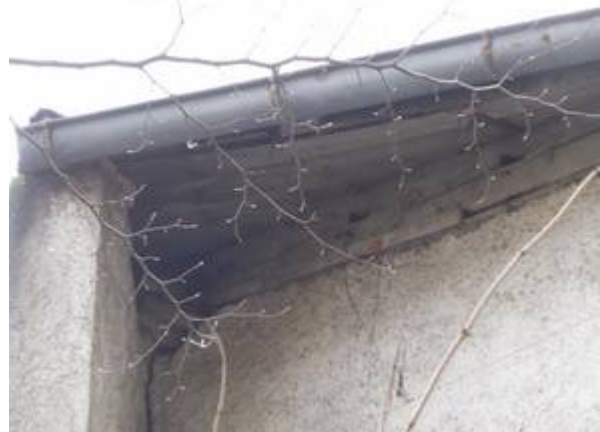
Lücken und Spalten in der südwestlichen Dach-Ecke des „Mittelbaus“.
