Sanierungskonzept Ortsteilfriedhöfe

14.02.2017

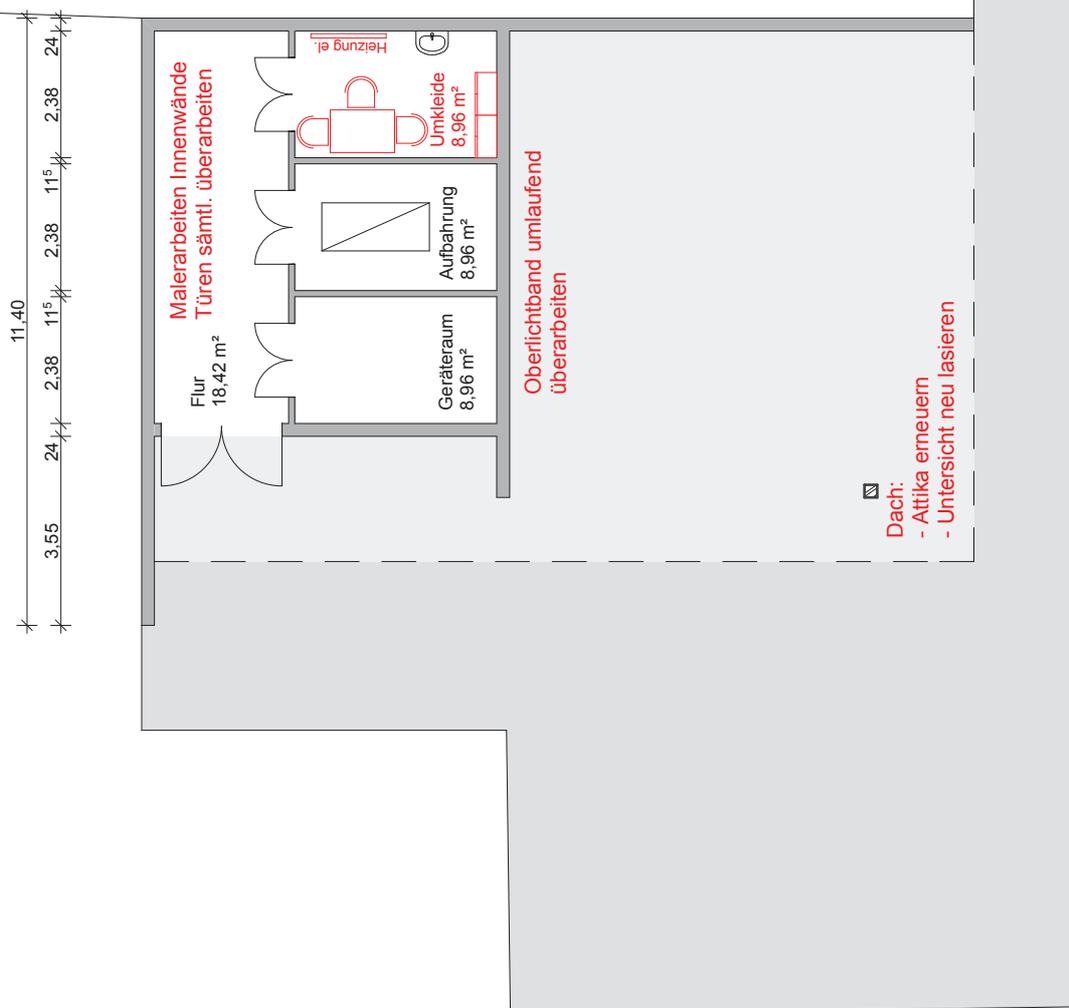
Friedhof Eggingen

Bauteil	Bestand	erforderliche Maßnahmen	Kosten-schätzung incl. 19% Mwst.	Prio
Gebäude (allgemein)	Das 1969 an der Nordostecke des Friedhofs errichtete Gebäude besteht aus drei strukturierten Stahlbetonscheiben mit einem darüberschwebenden Flachdach. Für die Nebenräume schließen Oberlichtbänder den dazwischenliegenden Luftraum.			
Feierhalle	überdachte Nutzfläche von ca. 81m ² , 2-seitig geschlossen die Attikaabdeckung hat Schäden	Attikablech austauschen		3
		Deckenuntersicht lasieren		3
		Möblierung		3
Nebenräume		Eingangstür überarbeiten		3
		Oberlichter überarbeiten		3
Aufbahrungsraum	1 Kühltruhe vorhanden (diese wird nie genutzt) Nutzfläche 9 m ²	Malerarbeiten Wände, Türen		3
Besucher WC	Das WC im alten Schulhaus entspricht nicht mehr dem Standart und sollte saniert werden. Ein barrierefreies WC im nebenliegenden Gemeindehaus kann von Menschen mit Gehbehinderung mitgenutzt werden.	Sanierung Fliesen, Malerarbeiten, neue Sanitärgegenstände, el. Heizung		2

Umkleide/ Aufenthaltsraum Personal	Umbau einer Aufbahrungszelle zur Umkleide, Nutzfläche 9 m ² Waschbecken ist vorhanden	Einbau el. Heizung		1
		Innensanierung Wände, Decken		2
Pfarrzimmer	nicht notwendig, Pfarrer kommt direkt aus der danebenliegenden Kirche			
Geräteraum	eine Aufbahrungszelle wird bereits als Gerätraum genutzt, Nutzfläche 9 m ²			
Kosten Gebäudesanierung			23.000,00 €	
Kosten Möblierung			1.000,00 €	
Außenanlagen				
Barrierefreiheit	ja	keine Maßnahme erforderlich		
Parkplätze	vorhanden	keine Maßnahme erforderlich		
Einfriedung	teilweise mit Hecke, kein Tor vorhanden	keine Maßnahme erforderlich		
Wege	mit Betonsteinen gepflastert teilweise uneben und Pflastersteine ausgebrochen	Ausbesserungsarbeiten		2
Wasserstellen	zentral im Friedhof vorhanden	keine Maßnahme erforderlich		
Grünabfälle	vorhanden	keine Maßnahme erforderlich		
Sonstiges				
Kosten Aussenanlagen			8.000,00 €	
Nebenkosten	25%		8.000,00 €

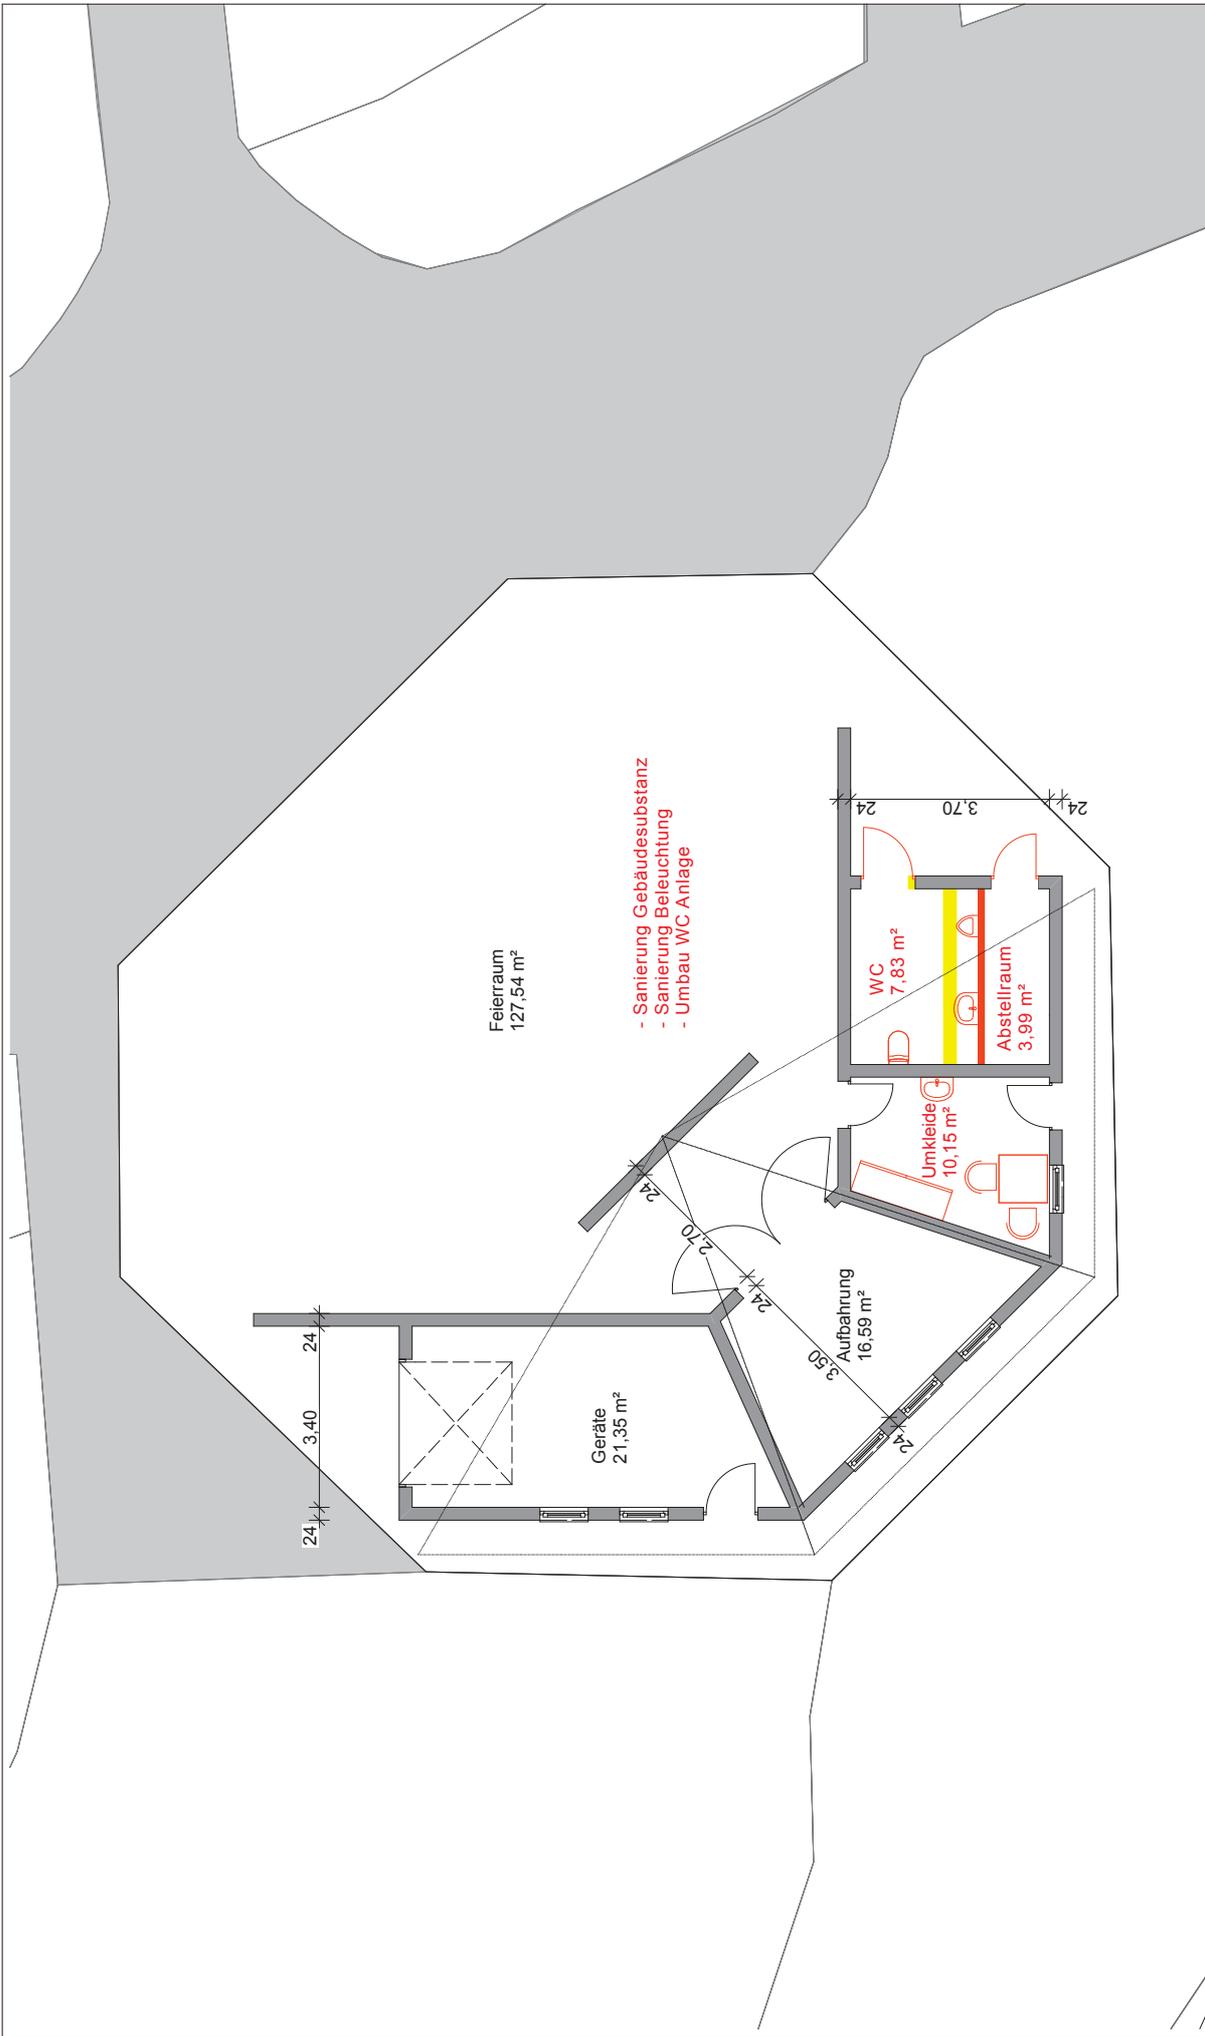
Friedhof Ermingen

Bauteil	Bestand	erforderliche Maßnahmen	Kosten-schätzung incl. 19% Mwst.	Prio
Gebäude (allgemein)	Das 8-eckige Gebäude wurde 1979 errichtet. Es besteht aus einem einem Walmdach mit Schindeldeckung das von Holzstützen getragen wird und eingestellten, nichttragenden Mauerwerkswände, die die Nebenräume umschließen.			
Feierhalle	überdachte Nutzfläche von ca. 125m ² , 2-seitig geschlossen -durch die Lage am Hang ist die Halle oft zugig, es besteht jedoch kein akuter Handlungsbedarf -die Holzbauteile sind verwittert -die Mauerwerkswände haben kleine Mängel -das Dach wurde 2013 saniert	Holzwerk neu lasieren		3
		verputzte MW-Wände streichen		3
		Sanierung der Beleuchtung		3
		Möblierung		3
Nebenräume				
Aufbahrungsraum	1 Kühltruhe vorhanden (diese wird nie genutzt) Nutzfläche 16 m ²	Malerarbeiten Wände, Türen		3
Besucher WC	es ist jeweils ein WC für Damen und Herren vorhanden. Diese sollen zugunsten der Barrierefreiheit zu einem WC zusammengelegt werden. Nutzfläche 11 m ²	Umbau WC-Anlage incl. el. Heizung		2

Umkleide/ Aufenthaltsraum Personal	Nutzung des Pfarrerrzimmers als Umkleideraum, Nutzfläche 10m ² Einbau eines Waschbeckens notwendig	Einbau el. Heizung		1
		Innensanierung Wände, Decken		1
Pfarrerrzimmer	nicht notwendig, Pfarrer kommt direkt aus der danebenliegenden Kirche	Einbau Waschbecken		1
Geräteraum	vorhanden Nutzfläche 22m ²			
Kosten Gebäudesanierung			32.000,00 €	
Kosten Möblierung			2.000,00 €	
Außenanlagen				
Barrierefreiheit	ja	keine Maßnahme erforderlich		
Parkplätze	vorhanden	keine Maßnahme erforderlich		
Einfriedung	Friedhofsmauer in gutem Zustand	keine Maßnahme erforderlich		
Wege	guter Zustand	keine Maßnahme erforderlich		
Wasserstellen	vorhanden	keine Maßnahme erforderlich		
Grünabfälle	vorhanden	keine Maßnahme erforderlich		
Sonstiges				
Kosten Aussenanlagen			- €	
Nebenkosten	25%		8.500,00 €	
Sanierung gesamt			42.500,00 €

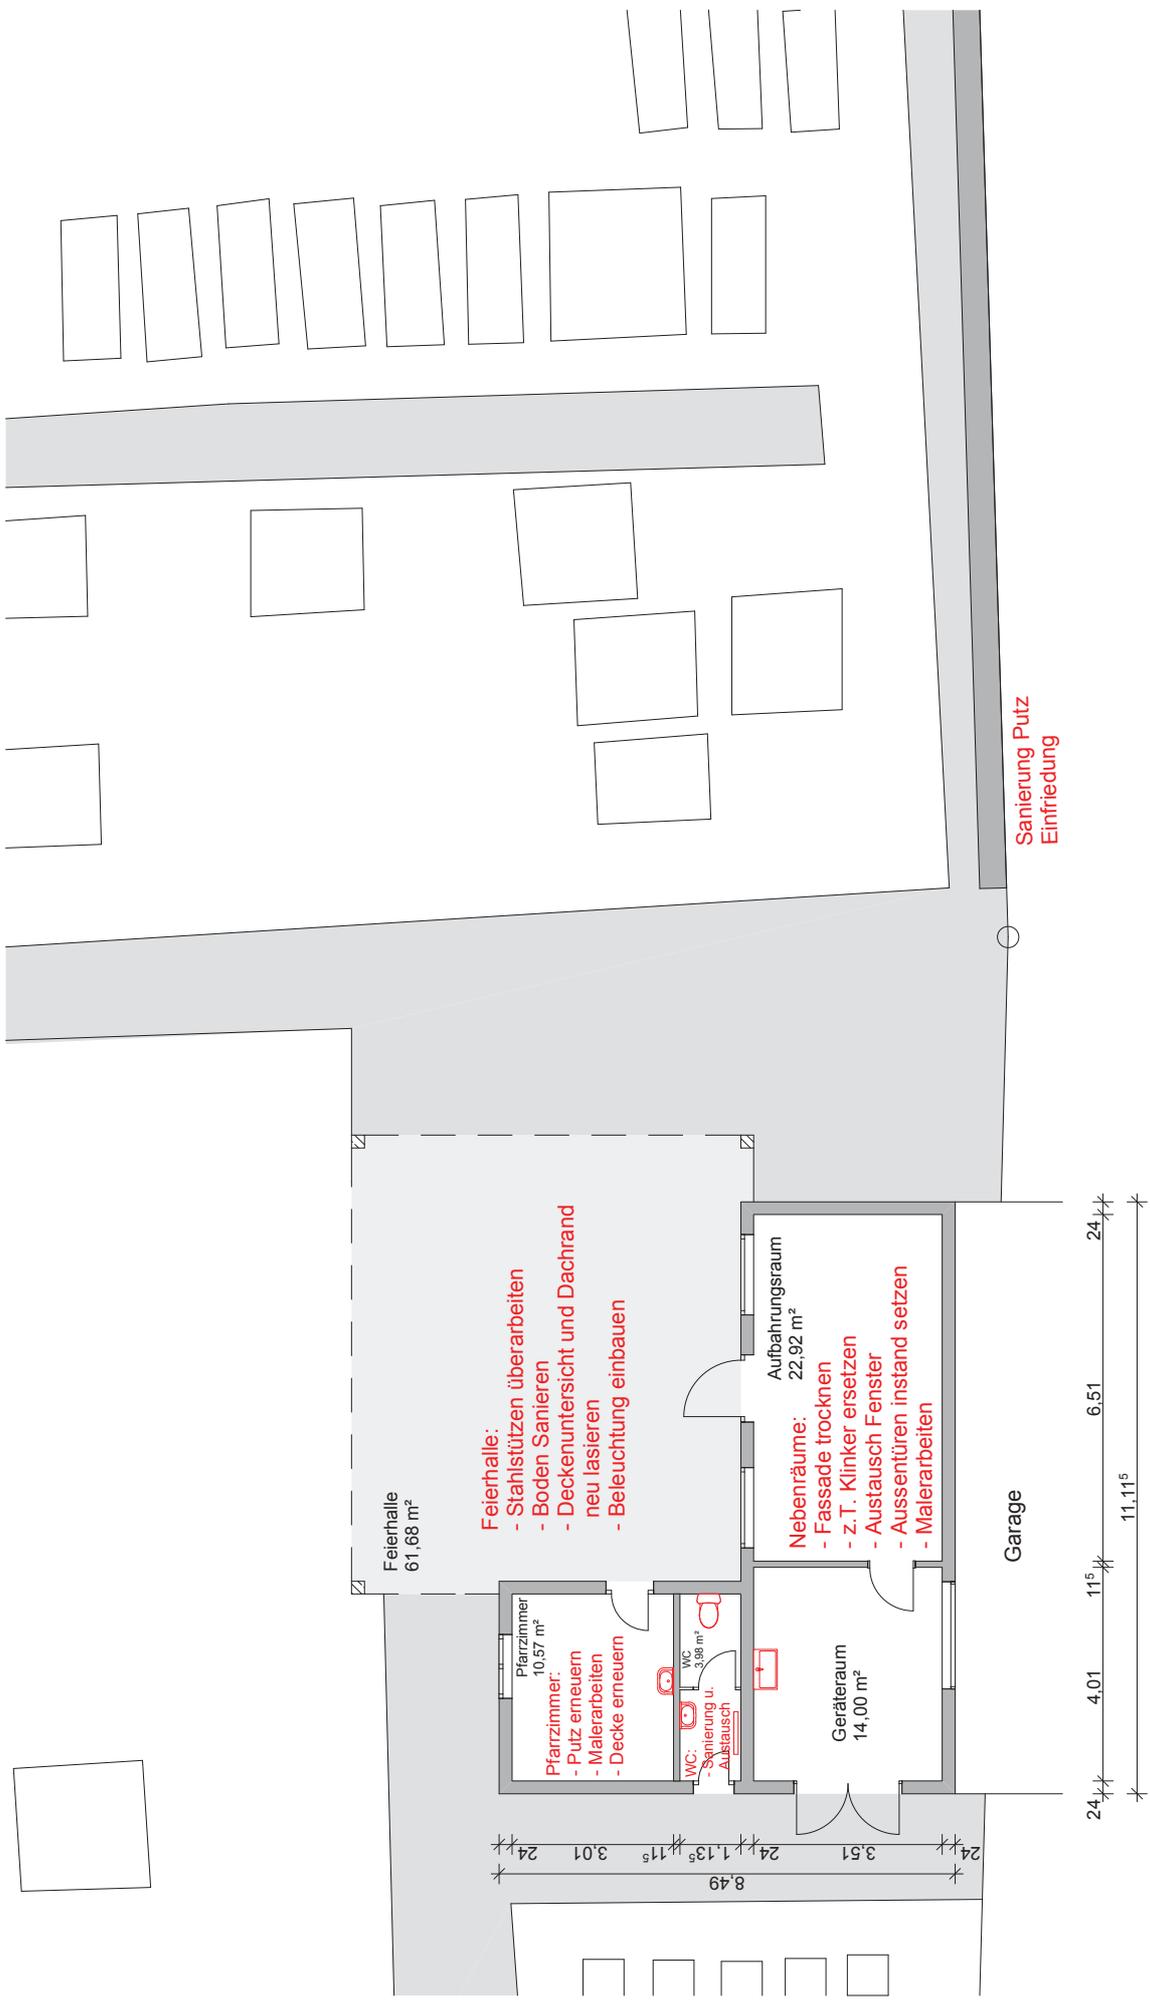
Friedhof Grimmelfingen

Bauteil	Bestand	erforderliche Maßnahmen	Kosten-schätzung incl. 19% Mwst.	Prio
Gebäude (allgemein)	Der 1975 errichtete Bau aus Klinkermauerwerk mit biberschwanzgedecktem Walmdach befindet sich an der Südgrenze zu benachbarten Wohngrundstücken.			
Feierhalle	überdachte Nutzfläche von ca. 65m ² , 2-seitig geschlossen - die Attikaabdeckung hat Schäden - die Stahlstützen rosten - die Dachuntersicht ist verwittert	Stahlstützen überarbeiten		2
		Betonboden sanieren		3
		Beleuchtung einbauen		3
		Deckenuntersicht und Dachrand lasieren		3
Nebenträume	- Die Klinkerfassade ist feucht und teilweise abgeplatzt (Frostschäden) - Die Fenster sind abgängig - Die Aussentüren sind verwittert	Möblierung		3
		Fassaden trocken legen und z.T Klinker austauschen		2
		Erneuerung der Fenster		2
		Aussentüren instand setzen		3
Aufbahrungsraum	keine Kühlzelle vorhanden, jedoch auch nicht notwendig, leichte Feuchteschäden, Nutzfläche 22 m ²	Malerarbeiten Wände, Decke		3

Besucher WC	es ist ein barrierefreies WC vorhanden. Diese sollten überarbeitet werden Nutzfläche 4 m ²	Sanierung WC-Anlage incl. el. Heizung und Austausch Sanitärgegenstände		2
Umkleide/ Aufenthaltsraum Personal	Mitnutzung des Pfarrerrzimmers			
Pfarrerzimmer	gemeinsame Nutzung des Raumes mit den Friedhofsmitarbeitern, Nutzfläche 10m ² Waschbecken ist vorhanden sollte jedoch ausgetauscht werden. Im Raum schimmelt es. Deshalb ist eine umfassende Sanierung notwendig	Putz erneuern, Malerarbeiten		2
		Holzdecke abbrechen neue GK-Decke einbauen		2
Geräteraum	vorhanden mit Tor Nutzfläche 13m ²	keine Maßnahme erforderlich		
Kosten Gebäudesanierung			46.000,00 €	
Kosten Möblierung			2.000,00 €	
Außenanlagen				
Barrierefreiheit	ja, jedoch sind vor dem Vordach der Aussegnungshalle 2 Stufen	keine Maßnahme erforderlich		
Parkplätze	entlang der Eisenbahnstrasse	keine Maßnahme erforderlich		
Einfriedung	Verputzte Mauer mit teilweise großen Schäden	Putzsanierung		3

Wege	mit Betonsteinen gepflastert teilweise uneben und Pflastersteine ausgebrochen	Ausbesserungsarbeiten		3
Wasserstellen	zentral im Friedhof vorhanden	keine Maßnahme erforderlich		
Grünabfälle	vorhanden	keine Maßnahme erforderlich		
Sonstiges	Stufen vor der Aussegnungshalle sind teilweise gebrochen	Sanierung Stufen		2
Kosten Aussenanlagen			19.000,00 €	
Nebenkosten	25%		16.750,00 €	
Sanierung gesamt			83.750,00 €

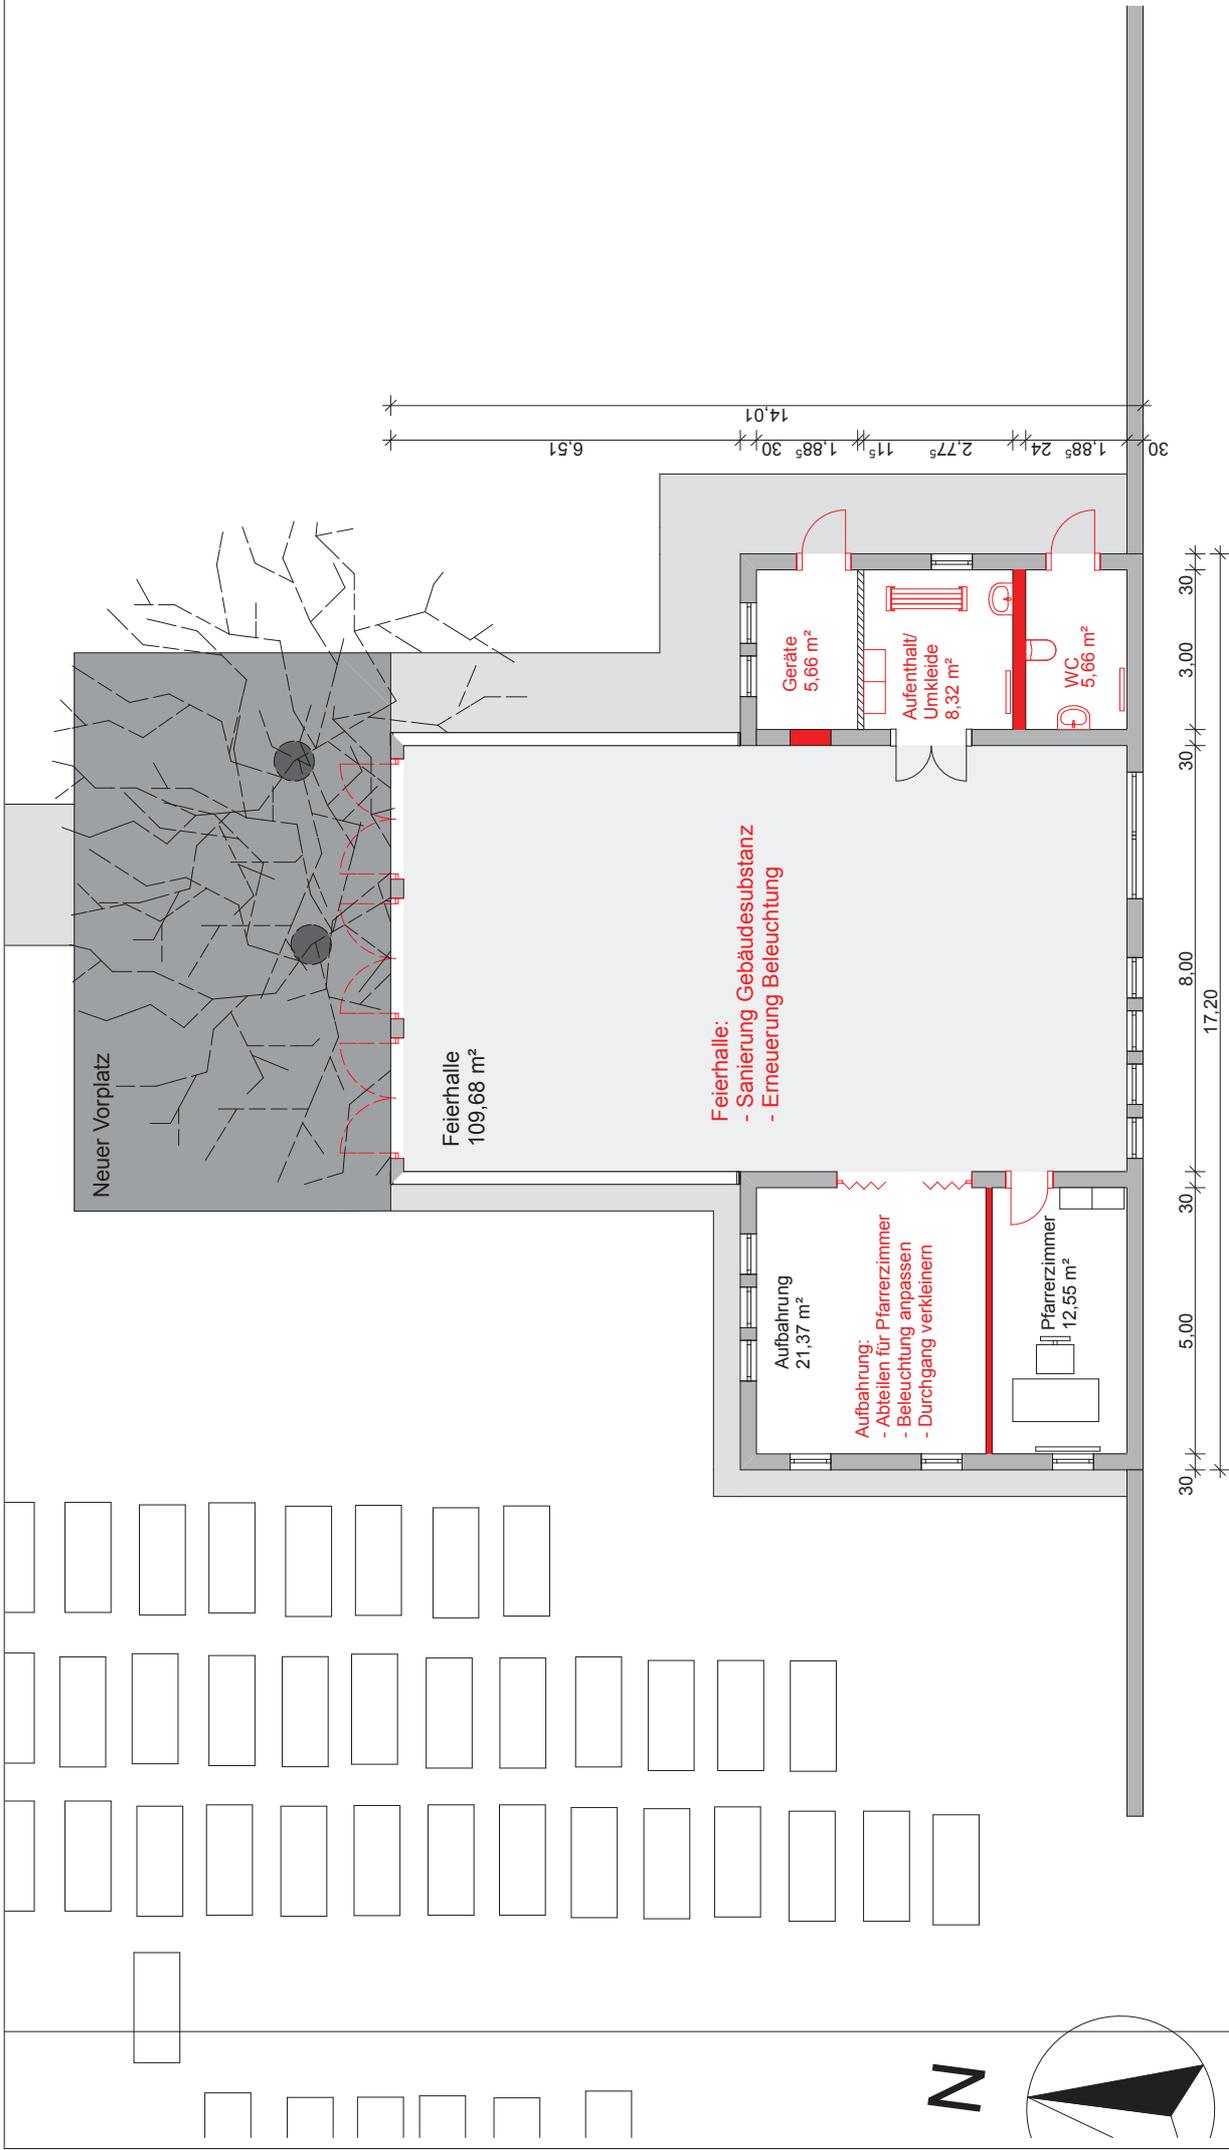
Friedhof Jungingen

Bauteil	Bestand	erforderliche Maßnahmen	Kosten-schätzung incl. 19% Mwst.	Prio
Gebäude (allgemein)	Der auf der Grenze zur Friedhofsstraße gelegene Nachkriegsbau wurde 1986 zur Vergrößerung der Feierhalle vergrößert. Es handelt sich um einen verputzten Ziegelbau mit biberschwanzgedecktem Walmdach Beim Anbau wurden die Fundamente des Altbaus nicht ausreichend verstärkt, sodass an der Verbindung zum Neubau Risse durch Setzungen entstanden.			
Feierhalle	- geschlossene Feierhalle mit einer Nutzfläche von ca. 107m² - die Setzungen des Gebäudes müssen behoben werden - der Innenraum bedarf eines innenarchitektonischen Konzepts - damit bei großen Feiern die Draussenstehenden der Zeremonie beiwohnen können, sind zusätzliche Öffnungen neben den Zugangstüren notwendig	Prüfung/Ertüchtigung Gründung		1
		Rissensanierung, Überarbeitung Aussenputz, Malerarbeiten		2
		Fenster instandsetzen u. lackieren		2
		Rundbogenfenster im Altbau austauschen

Anstrich innen		3
		Einbau weiterer Eingangstüren		3
		Austausch Beleuchtung		3
		Möblierung		3
Nebenträume				
Aufbahrungsraum	1 Kühltruhe vorhanden Nutzfläche 35 m² das optische Erscheinungsbild bedarf der Überarbeitung	Malerarbeiten Wände, Türen Vorhänge austauschen		3 3
Besucher WC	ein WC vorhanden, jedoch wegen der Größe nicht barrierefrei	Vergrößerung des WC, neue Sanitärgegenstände, el. Heizung		2
Umkleide/ Aufenthaltsraum Personal	Umbau des Geräteraums zur Umkleide kein Waschbecken vorhanden	Einbau Waschbecken, el. Heizung Innensanierung Wände, Decken		1 2
Pfarrzimmer	vorhanden, Nutzfläche 6m² Der Pfarrer muss durch die Besucherreihen hindurch zum Rednerpult laufen. Das stört den Ablauf der Feierlichkeiten.	Errichten des Pfarrzimmers im Aufbahrungsbereich. Einbau GK-Wände, Türe Beleuchtung anpassen		3
Geräteraum	in der Ecke Friedhofsmauer/ Gebäude ist eine Überdachung für Grabverschalungsmaterial angebaut. Diese muß aus optischen und konstruktiven Gründen abgerissen werden	Einbau im freiwerdenden Pfarrzimmer mit neuer Türe nach Draussen		3

Kosten Gebäudesanierung			128.000,00 €	
Kosten Möblierung			2.000,00 €	
Außenanlagen				
Barrierefreiheit	der Friedhof liegt am Hang. Die Wege sind jedoch stufenfrei und somit für Menschen mit Gehbehinderung barrierefrei	keine Maßnahme erforderlich		
Parkplätze	14 Parkplätze vorhanden	keine Maßnahme erforderlich		
Einfriedung	teilweise historische Mauer entlang der Friedhofstrasse, Risse im Putz, ansonsten Zaun mit geschnittener Hecke	Sanierung Putzschäden		2
Wege	mit Betonsteinen gepflastert teilweise uneben und Pflastersteine ausgebrochen	Ausbesserungsarbeiten Pflaster Erneuerung Plattenbelag um das Gebäude und Vergrößerung Vorplatz		2 2
Wasserstellen	zentral im Friedhof vorhanden	keine Maßnahme erforderlich		
Grünabfälle	zentral im Friedhof vorhanden	an neuem Standort herstellen		2
Kosten Aussenanlagen			62.000,00 €	
Nebenkosten	25%		48.000,00 €	
Sanierung gesamt			240.000,00 €

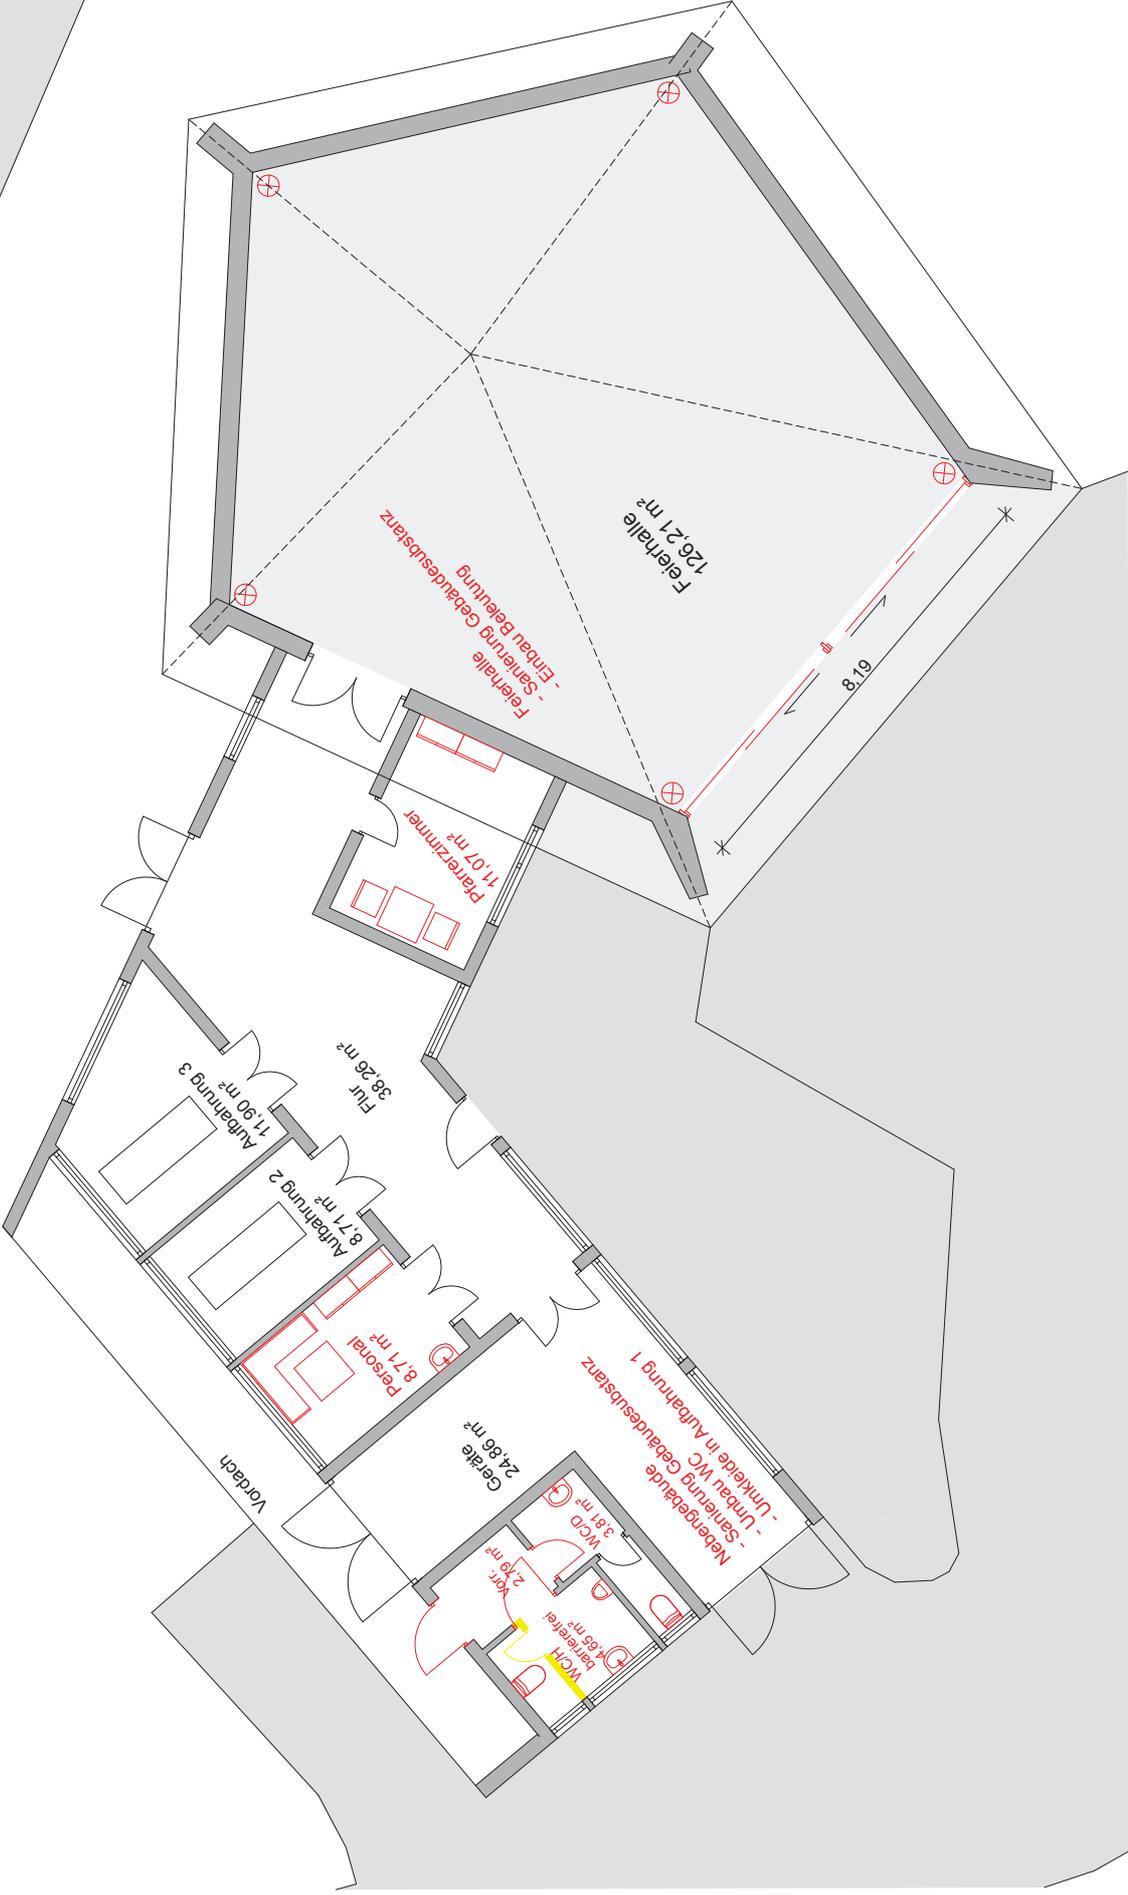
Friedhof Lehr

Bauteil	Bestand	erforderliche Maßnahmen	Kosten-schätzung incl. 19% Mwst.	Prio
Gebäude (allgemein)	Das 1971 gebaute Friedhofsgebäude besteht aus zwei Teilen: Aussegnungshalle als Stahlbetonskelettbau, der mit Mauerwerk (innen Sichtmauerwerk, Aussen verputzt) und in Beton gegossenem Glas ausgefacht ist. Das flach geneigte Walmdach hat eine Schindeldeckung. Die Nebenräume befinden sich in einem direkt angebauten Flachdachgebäude aus Mauerwerk mit Betonattika			
Feierhalle	5-eckige Feierhalle mit einer Nutzfläche von ca. 140m ² , 4-seitig geschlossen - der Raum wird ausschließlich durch die bunten Glasmosaik in der Fassade belichtet und ist wegen der großen Raumtiefe sehr dunkel - eine Schließung der Feierhalle wird angestrebt, da es wegen der Ortrandlage ins Gebäude zieht. ca. 27 m ² offene Fassade	Einbau einer Fassade mit großflächig öffnenbaren Fensterelementen		1
		Überarbeitung Aussenputz, Malerarbeiten		2

Dachuntersicht aussen überarbeiten		3
		Einbau Beleuchtung		2
		Möblierung		3
Nebenräume	Die Betonattika des Gebäudes weist starke Schäden durch Abplatzungen auf.	Betonsanierung		2
		Sanierung Putzschäden Fassade		2
		Überarbeiten Fenster, Türen, Tor		2
Aufbahrungsraum	3 Aufbahrungsräume, 1 Kühltruhe vorhanden Nutzfläche 29 m ² das optische Erscheinungsbild bedarf der Überarbeitung	Malerarbeiten Wände, Türen		3
Besucher WC	jeweils ein WC für Damen und Herren vorhanden, bedürfen der Sanierung	Malerarbeiten, neue Sanitärgegenstände, el. Heizung		3
Umkleide/ Aufenthaltsraum Personal	Umbau eines Aufbahrungsraumes zur Umkleide, Nutzfläche 9 m ² Waschbecken vorhanden	Innensanierung Wände, Decken		1
Pfarrzimmer	vorhanden, Nutzfläche 11m ²	Malerarbeiten Wände, Türen		3
Geräteraum	vorhanden, Nutzfläche 25m ²			
Kosten Gebäudesanierung			114.000,00 €	
Kosten Möblierung			3.000,00 €	
Außenanlagen				
Barrierefreiheit	ja	keine Maßnahme erforderlich

Parkplätze	Parkplätze vorhanden	keine Maßnahme erforderlich		
Einfriedung	keine Mängel	keine Maßnahme erforderlich		
Wege	mit Betonsteinen gepflastert teilweise uneben und Pflastersteine ausgebrochen	Ausbesserungsarbeiten		2
Wasserstellen	zentral im Friedhof vorhanden	keine Maßnahme erforderlich		
Grünabfälle	vorhanden, jedoch unschöne Lösung	neuer Standort notwendig		3
Sonstiges				
Kosten Aussenanlagen			15.000,00 €	
Nebenkosten	25%		33.000,00 €	
Sanierung gesamt			165.000,00 €

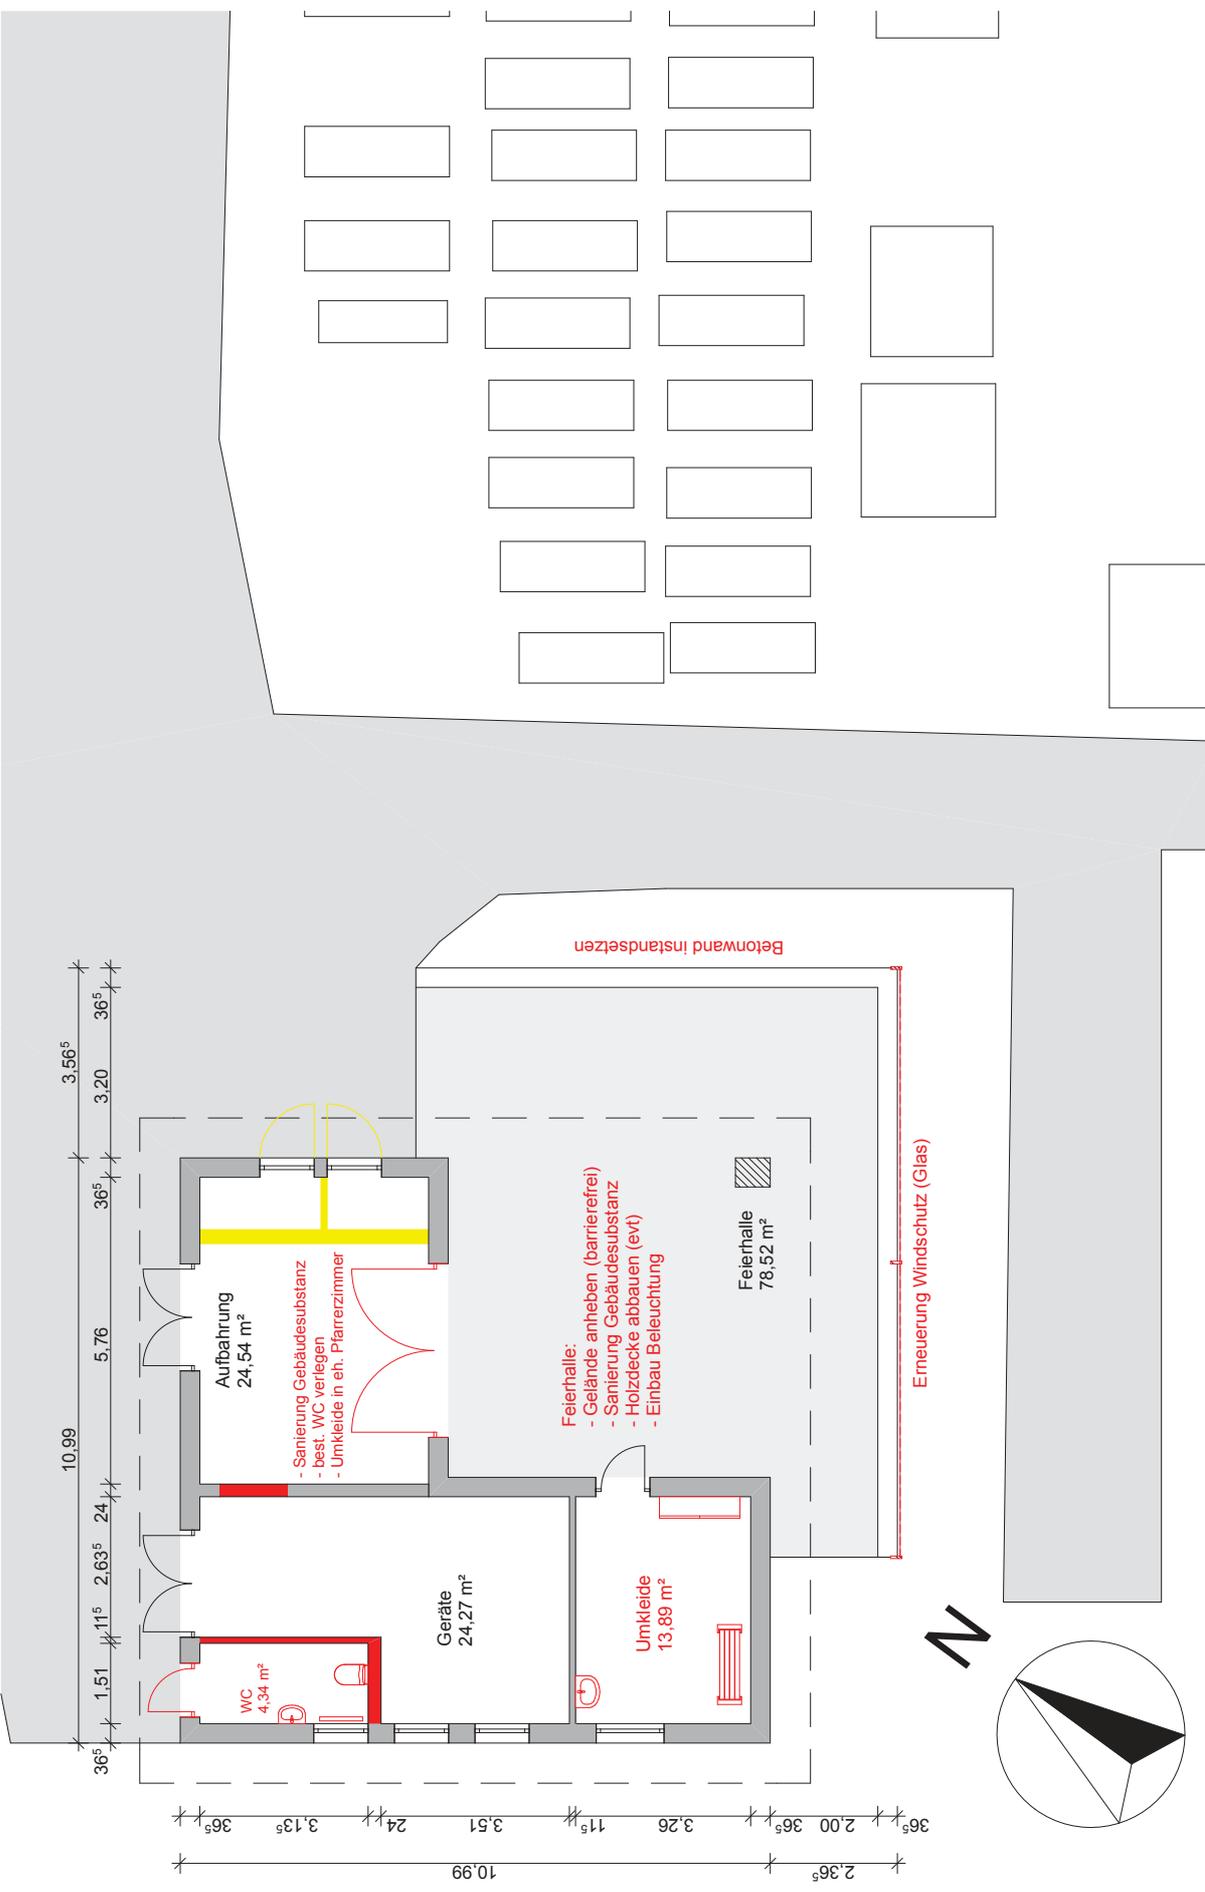
Friedhof Mähringen

Bauteil	Bestand	erforderliche Maßnahmen	Kosten-schätzung incl. 19% MwSt.	Prio
Gebäude (allgemein)	quadratischer Massivbau aus Vollziegeln, geschlämmt, Walmdach mit Glaslaterne, Biberschwanzdeckung Baujahr 1974 Die Fußbodenhöhe des Gebäudes ist ca. 18cm über dem Platzniveau Das Gebäude liegt am Hang und wird durch Brüstungsmauern abgefangen Die Kirche befindet direkt neben dem Friedhof			
Feierhalle	überdachte Nutzfläche ca. 50m ² (Fläche bis zur Brüstungsmauer ca. 80m ²) - 2-seitig offen - auf einer Seite wurde nachträglich auf der Brüstungsmauer ein Windschutz angebracht, der jedoch aus optischen Gründen erneuert werden sollte - wegen dem tieferliegenden Gelände ist ein barrierefreier Zugang für Gäste und ein barrierefreier Transport der Särge nicht möglich. -In der Feierhalle wurde nachträglich eine Holzdecke eingebaut. Es ist zu prüfen, ob die Belichtung über die Laterne im Dach wieder hergestellt werden sollte. -Die Holzoberflächen des Dachs und der Türen sind verwittert -Die weiße Schlämme der Ziegelfassade ist teilweise abgeblättert(geplant war ein Sichtziegelmauerwerk- prüfen, ob Schlämme notwendig ist)	Fassadensanierung		3

Malerarbeiten Dachstuhl, Türen		3
		abgehängte Holzdecke abbauen (prüfen) und Öffnung bis Laterne herstellen		3
		Erneuerung des Windschutzes		3
		Gelände um die Feierhalle anheben		1
		Einbau einer Beleuchtung		2
	Möblierung		2	
Nebenräume				
Aufbahrungsraum	1 Kühltruhe vorhanden Nutzfläche 20m ²	Brüstung zur Feierhalle abbauen, Türelemente einbauen		1
		Innensanierung Wände, Decken		3
Besucher WC	Best. WC- Anlage vom Zugang im Bereich der Trauergemeinde. Prüfung der Möglichkeit die WC- Anlage zu verlegen und best. Raum der Feierhalle zuzuschlagen	Abbruch der WC- Anlage und Verlegung in den Bereich des Geräteraumes (1. WC gegendert). Boden und decke zur Feierhalle angleichen		2
Umkleide/ Aufenthaltsraum Personal	Pfarrzimmer wird hierfür genutzt, jedoch keinWashbecken vorhanden Nutzfläche 15m ²	Einbau Waschbecken, Entwässerung		1
		Innensanierung Wände, Decken		2
Pfarrzimmer	Pfarrer benötigt keinen Raum - er kommt direkt aus der Kirche	keine Maßnahmen notwendig

Geräteraum	im Gebäude vorhanden Nutzfläche 27m ²	keine Maßnahme erforderlich		
Kosten Gebäudesanierung			94.000,00 €	
Kosten Möblierung			2.000,00 €	
Außenanlagen				
Barrierefreiheit	der Friedhof liegt am Hang. Die Wege sind jedoch stufenfrei und somit für Menschen mit Gehbinderung barrierefrei	keine Maßnahme erforderlich		
Parkplätze	ausreichend vorhanden, entlang der Straße	keine Maßnahme erforderlich		
Einfriedung	mit Zaun und geschnittenen Hecken, Tor vorhanden,	keine Maßnahme erforderlich		
Wege	mit Betonsteinen gepflastert teilweise uneben und Pflastersteine ausgebrochen	Ausbesserungsarbeiten		2
Wasserstellen	zentral im Friedhof vorhanden	keine Maßnahme erforderlich		
Grünabfälle	zentral im Friedhof vorhanden	keine Maßnahme erforderlich		
Sonstiges	Betonwand zur Abfangung des Vorplatzes der Feierhalle hat Risse und ist stark verwittert	Betonwand instandsetzen		3
Kosten Aussenanlagen			15.000,00 €
