Sachbearbeitung	C3 - Controller		
Datum	03.07.2018		
Geschäftszeichen	VGVI/VI-FG	* 76	
Beschlussorgan	Fachbereichsausschuss Stadtentwicklung, Bau und Umwelt	Sitzung am 17.07.2018	TOP
Behandlung	öffentlich		GD 290/18

Betreff: Gänstorbrücke
- Bericht -

2. Bauwerk / Historie

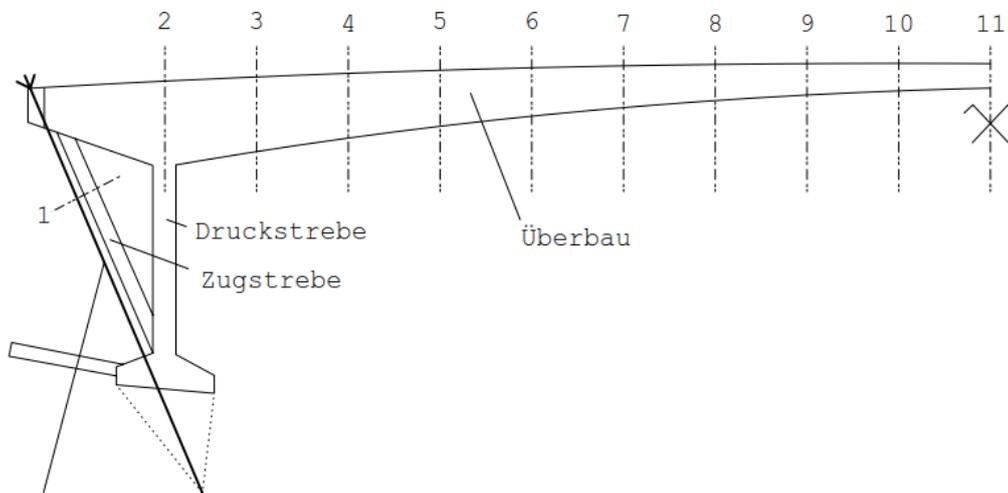
Verstärken durch Setzen von Dauerankern

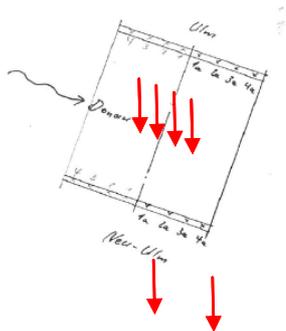
Am 16.05.2018 wurden die Prüfungen abgeschlossen. Ein Teil der Daueranker entspricht nicht mehr der Sollkraft. Die größten Defizite sind am oberstromigen Widerlager Ulm.

Die ermittelten Werte wurden in den aktuellen Berechnungen hinterlegt.

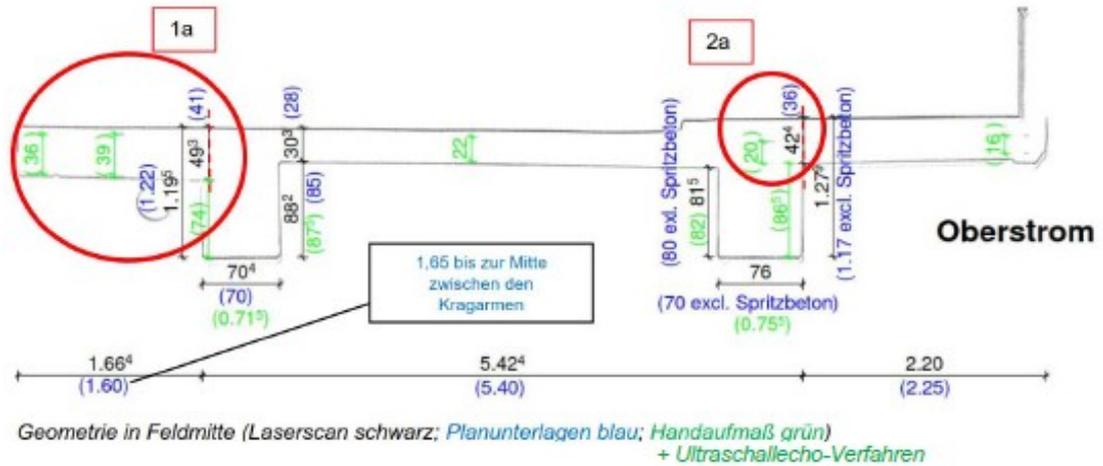
Die Vermessung wurde in der Nacht vom 16. zum 17.06. durchgeführt (geringes Verkehrsaufkommen + geringer Temperaturgradient zwischen Ober- u. Unterseite)
 Die Vermessungsdaten offenbarten in Kombinationen mit Dickenmessungen des IB Schießl (mittels Ultraschallecho-Verfahren) nennenswerte Unterschiede zwischen der planmäßigen und der vorhandenen Kappen- bzw. Belagsstärke. Die ungünstigeren Ist-Werte wurden bei den aktuellen Berechnungen berücksichtigt.

Vergleich Ist-Soll der Bauwerksgeometrie

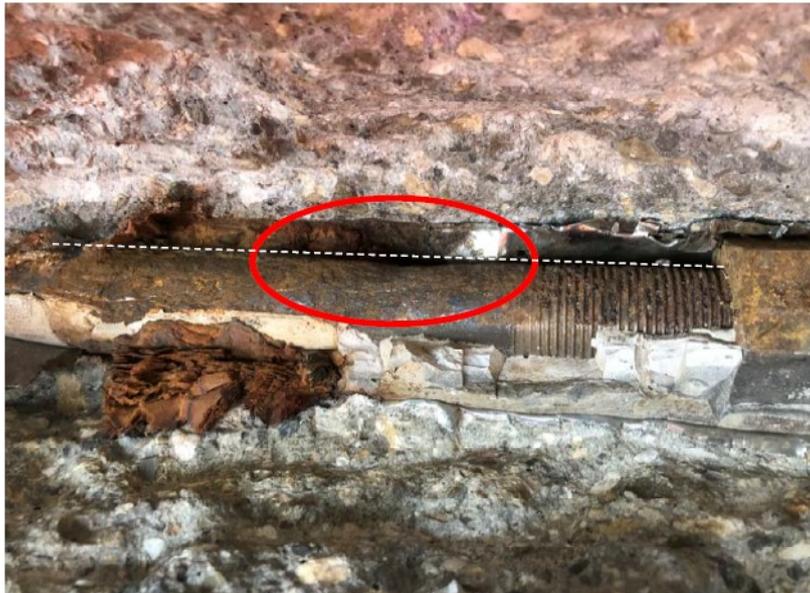
Im Bereich von Sondierungsöffnungen wurden Querschnittsschwächungen von bis zu 15% bei Längsspanngliedern und bis zu 20% bei Zugstreben-spanngliedern festgestellt. Die geöffneten Hüllrohre waren entweder unverpresst oder nur partiell verpresst. Größere Querschnittsschwächungen wurden bei den Längsspanngliedern im Bereich von Muffenstößen vorgefunden. Muffenstöße zur Verlängerung von Spanngliedern wurden in einem Längsabstand von ca. 20 m angeordnet. Durch den unzureichenden Verbund zwischen den glatten Spannstählen und dem teilweise fehlenden Einpressmörtel wirken sich lokale Schwachstellen nicht nur lokal aus. Ein Spanngliedbruch führt bei fehlendem Verbund zum Ausfall des Spannglieds über die gesamte Länge. An freigelegten Spanngliedern wurden vom IB Schießl Dehnmessstreifen angeordnet. Gemäß den bisher vorliegenden Ergebnissen, treten unter Verkehrslasten an diesen Spanngliedern nur geringe Dehnungs- und somit geringe Spannungsänderungen auf. Dies kann darauf hindeuten, dass die Spannglieder über eine größere Länge tatsächlich wie „Spannglieder ohne Verbund“ wirken.

Teilweise verpresstes Spannglied, mit Schwächung infolge Korrosion.

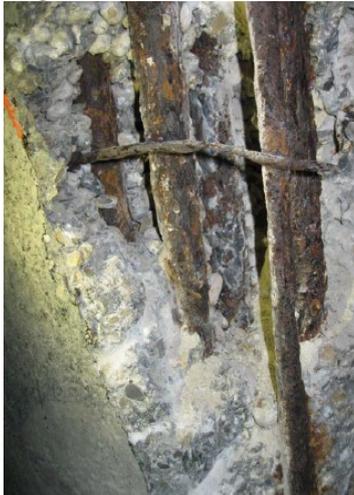
Zugstreben

Querschnittsverluste durch Korrosion

50 % bei Betonstahl

20% bei Spannglieder

Hüllrohre unverpresst bzw. partiell verpresst.

Schwachstellen wirken sich auf das gesamte Bauwerk aus.

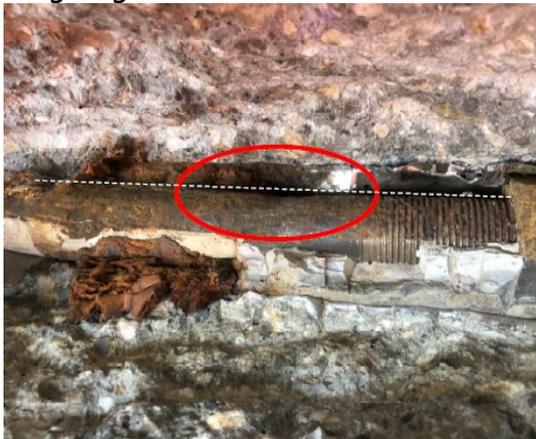
Längsträger

Querschnittsverluste durch Korrosion

15% bei Spannglieder

Hüllrohre unverpresst bzw. partiell verpresst.

Schwachstellen wirken sich auf das gesamte Bauwerk aus.
