**Ulm, Walfischgasse 20
(Flurstück Nr. 96/5)**

Abbruch des Gebäudes & Artenschutz

27.10.2018

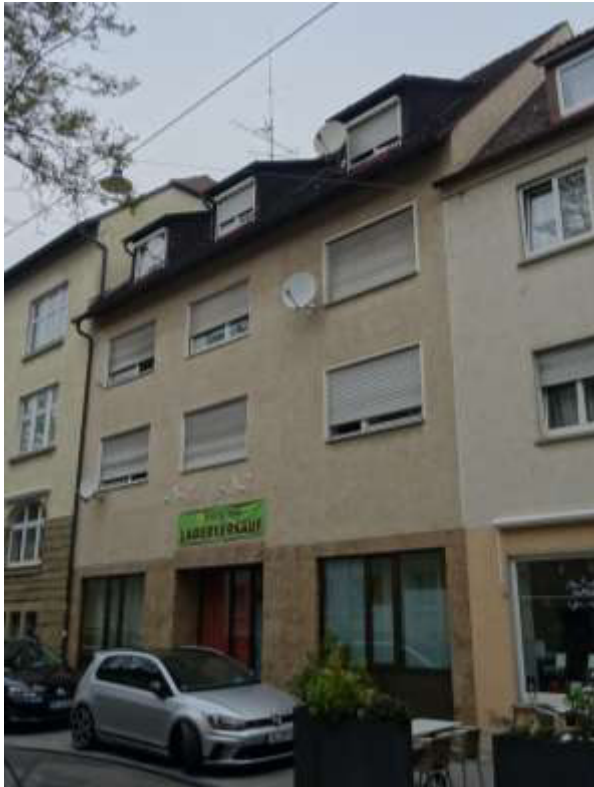
Hausansicht von vorn, rechts Hausnr. 18, links Hausnr. 24.

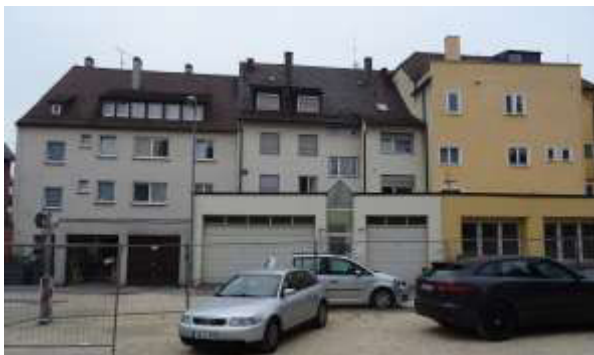
Ansicht von hinten, zusammen mit den benachbarten Häusern, Hausnr. 18 jetzt links, Hausnr. 24 rechts.

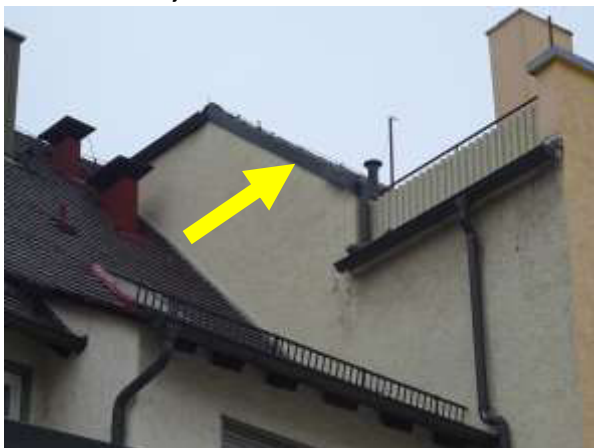
Da an der Dachkante am Giebel von Haus Nr. 24 Fledermausquartiere möglich sind, könnten diese Tiere beim Abbruch gestört werden. Wenn im Winter abgebrochen wird, ist davon auszugehen, dass das Störungsverbot mangels vorhandener Tiere nicht verletzt wird. Außerhalb des Winters wirken sich die aus den Abbrucharbeiten resultierenden Störungen dann nicht auf den Erhaltungszustand der gesamten lokalen Populationen der potenziell zu erwartenden Arten aus, wenn vorab die u. a. Maßnahmen durchgeführt werden.

Giebel von Haus Nr. 24, Überstand (Pfeil) mit Spalten.

- Abbruch möglichst im Winter bis Ende März.
- Sollte dies nicht möglich sein, muss der Giebel des Nachbarhauses unmittelbar vor dem Abbruch nochmals direkt vom Dach aus kontrolliert werden. Sollten hierbei Fledermäuse entdeckt werden, müssen sie in Ersatzquartiere (Fledermaus-Flachkästen) umgesetzt und diese dann sofort möglichst nahe im Umfeld (z. B. an Nachbarhäusern) aufgehängt werden. Am neuen Haus wären dann 2-3 Fledermaus-Spaltenquartiere – in die Fassade integriert – einzuplanen, die langfristig wieder die Quartiers-Funktion übernehmen können.

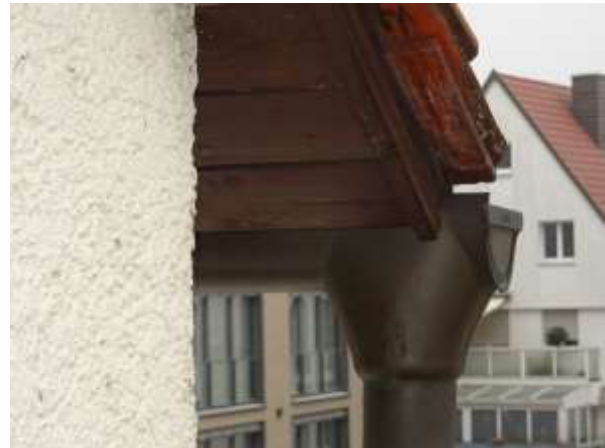
Ecke des Anbaus hinten. Alle Bretter dicht, gestrichen.

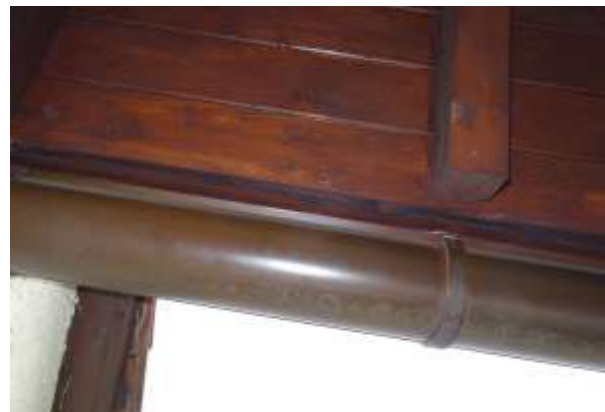
Dachüberstand Hinterseite, von unten, Struktur wie vorher.

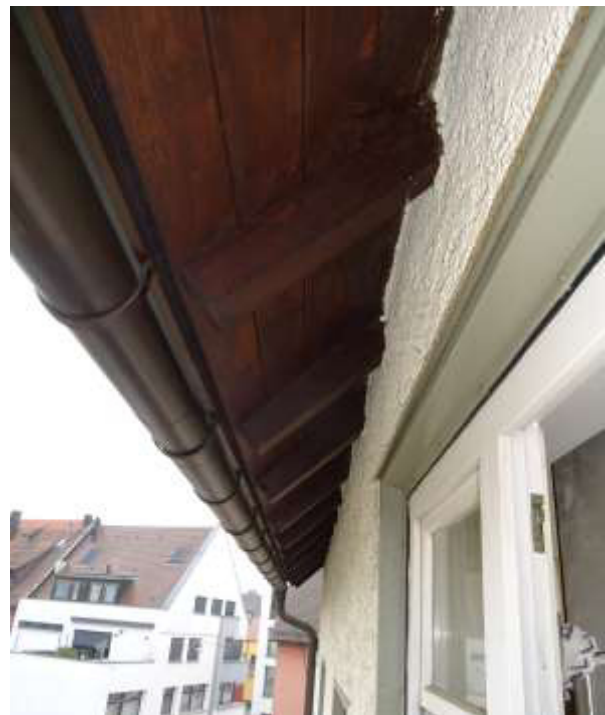
Dto. von der Seite.

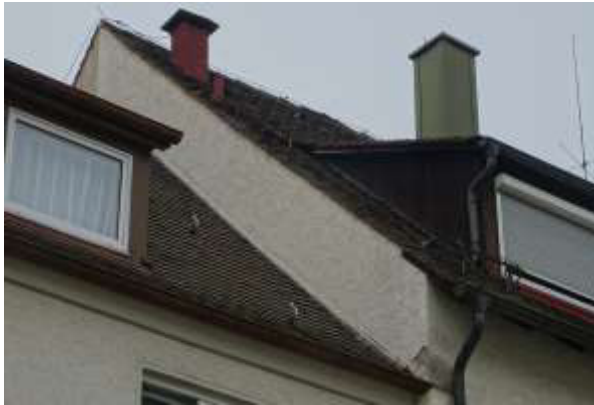
Nordostecke des Hauses, kein Dachüberstand nach Osten.

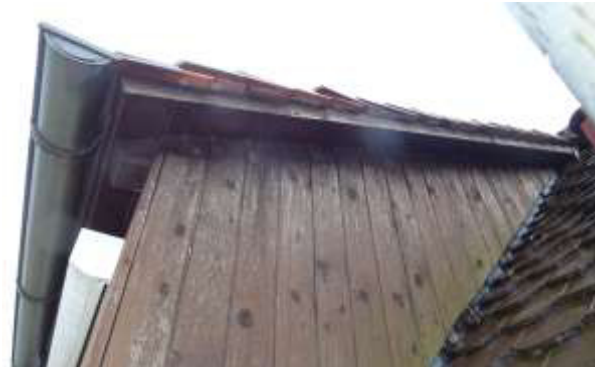
Auch die Holz-Verkleidung nach oben ist fast fugenlos, wenn Fugen vorhanden sind, dann nur wenige mm breit.

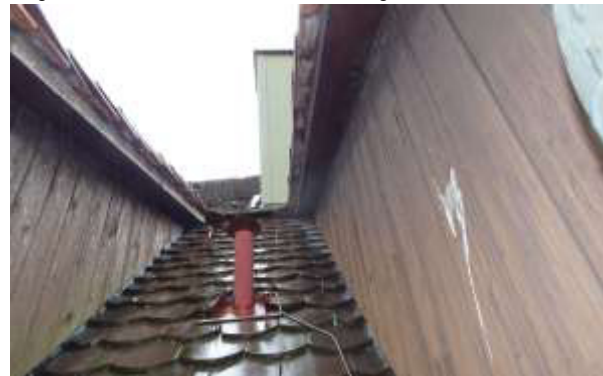
Zwischen den Gauben und an den runden Übergängen der Gaubendächer in das Hauptdach stehen einige Dachplatten auf. Die Lücken sind aber für Fledermäuse zu klein bzw. zu offen. Nur am Giebel des Nachbarhauses (war vom Haus-Inneren aus nicht zugänglich und damit auch nicht kontrollierbar) gibt es Spalten zwischen Blech und rauer Hauswand, die theoretisch als Fledermaus-Quartiere geeignet sind.

Blick zwischen die Gauben, über dem Lüftungsrohr sind die leicht aufstehenden Ziegel erkennbar.

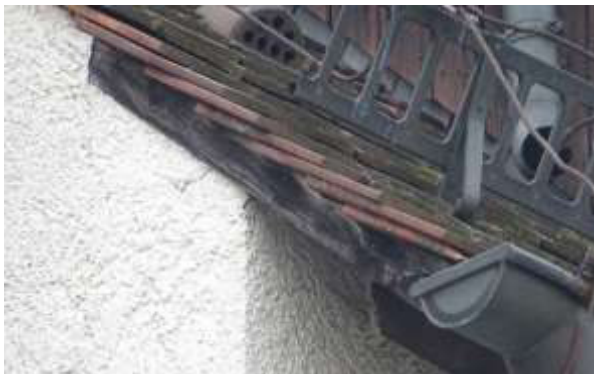
Dto. Detail an der Dachkante (fugenlos-dicht).

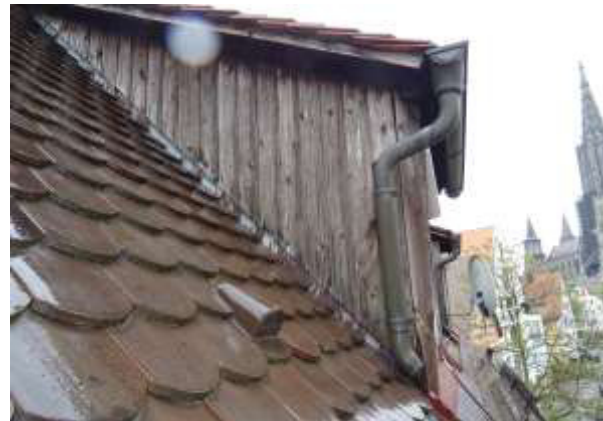
Gauben nach vorne raus zur Walfischgasse, gleich gebaut wie die hinteren.

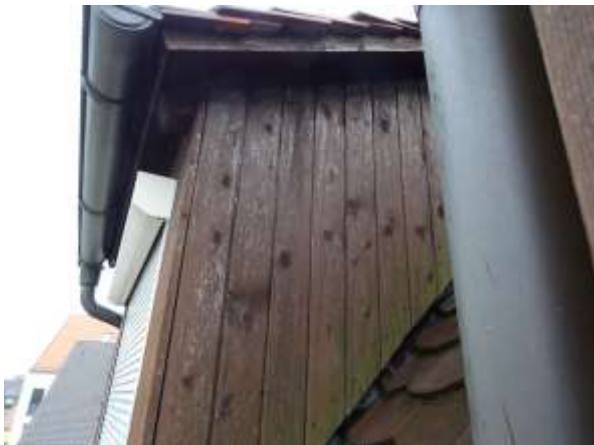
Gauben-Seitenverkleidung aus Nut- und Federbrettern, dicht, mit Holzschutz behandelt.

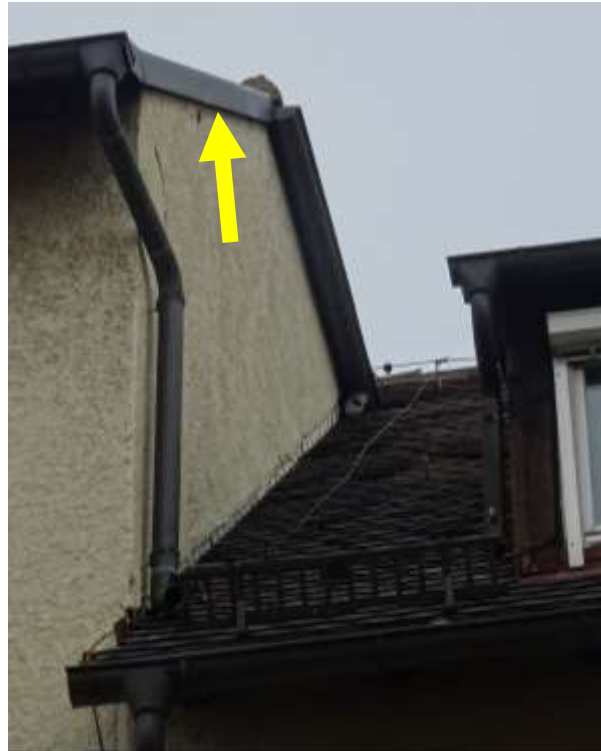
Vorderseite, Westrand (rechts), Dachüberstand von Hausnr. 24 (links) wieder mit Spalte (Pfeil).

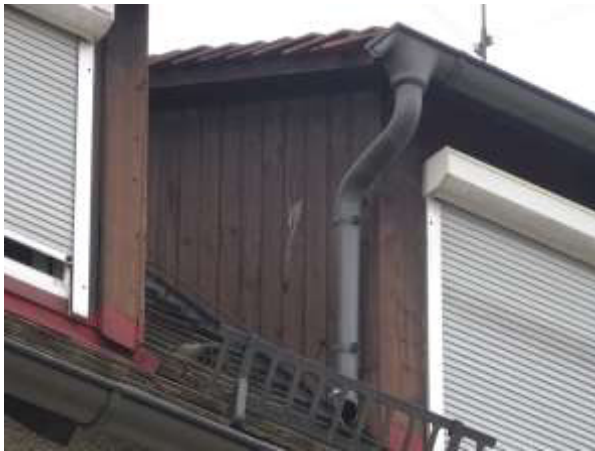
Vogelkot an Gaube, dürfte von einem Überflug stammen.

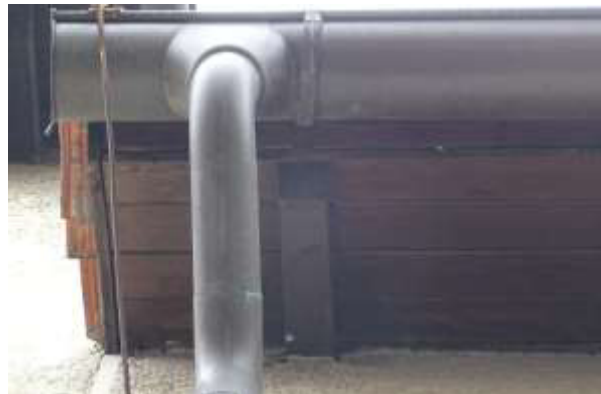
Südwestecke Dach, Fuge an Kante zu klein für Fledermäuse bzw. dahinter befindet sich kein Hohlraum.

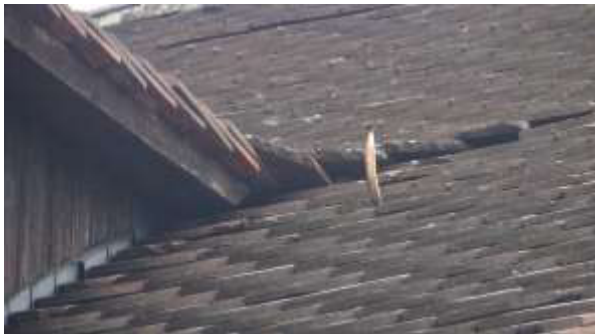
An der Oberkante der Gauben klaffen Lücken zwischen den Dachplatten.

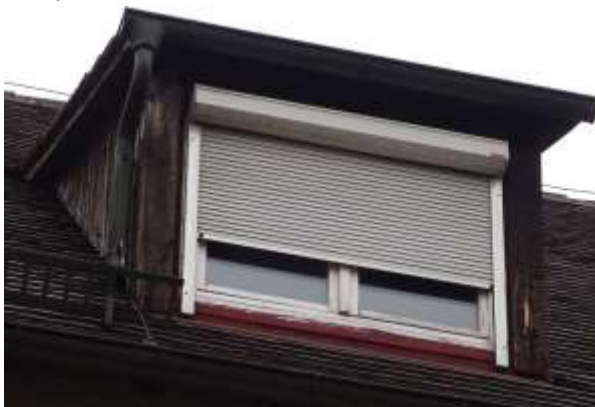
Gaube Vorderseite, Westseite witterungsbedingt verblasst.

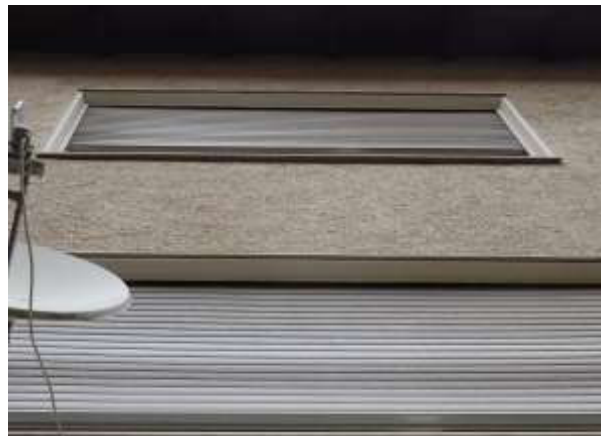
Vorderfassade von unten; Rollladenkästen glatt.

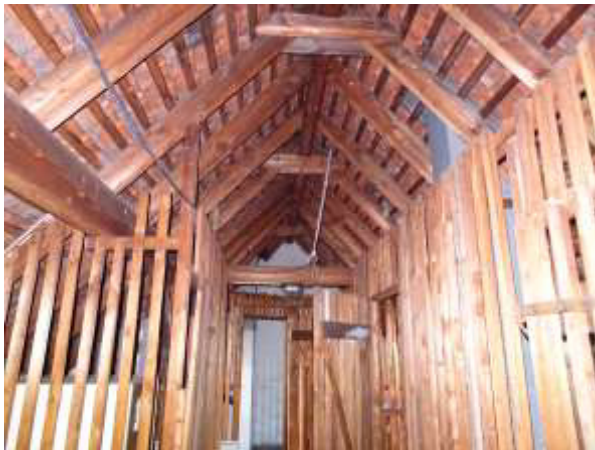
Offenes Dach, Ostseite.

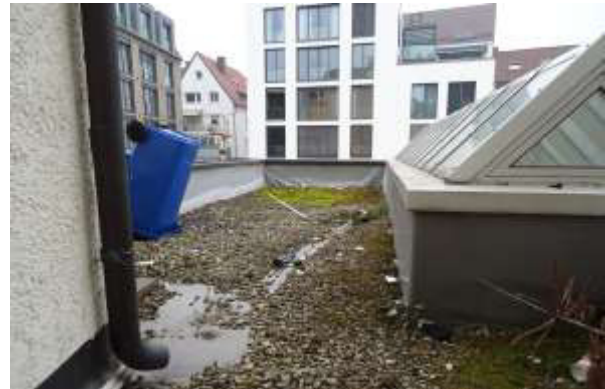
Flachdach über der Einzelgarage, rechts Überdachung des Eingangsbereichs. An Mauern ist Folie hochgezogen, Spalt der Blechabdeckungen deshalb innen glatt.

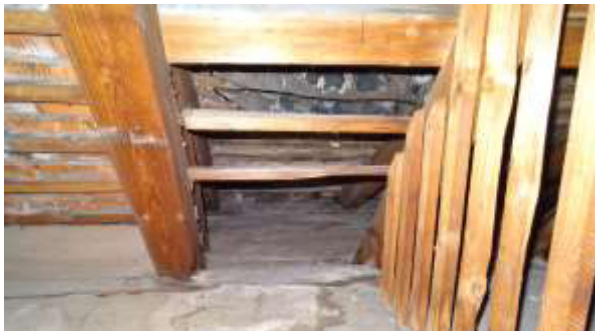
Oberer Ansatz einer hinteren Dachgaube mit Dachpappe.

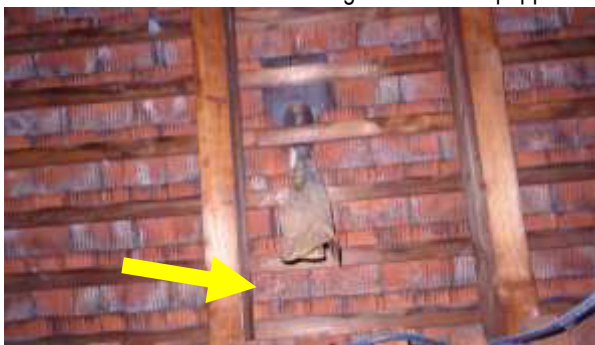
Mit Papier verstopfter Lüftungziegel.

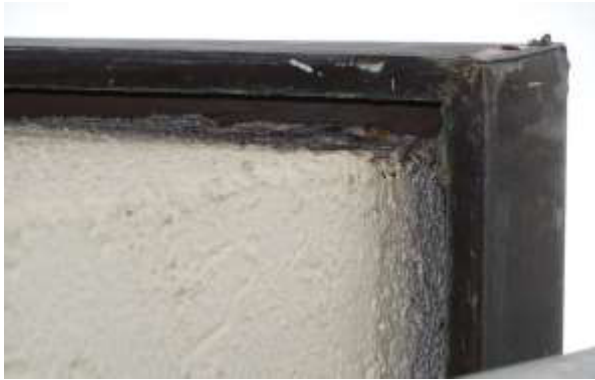
Dachüberstand der Garagen: Offen, z.T. mit Spinnweben;
keine Spaltenquartiere.
