GUTACHTEN

zu der Frage, ob die Wohngebäude Schillerstr. 54 und 55 in 89077 Ulm aus wirtschaftlicher Sicht erhaltenswert sind.

Objekt: Wohngebäude Schillerstr. 54 und 55 in 89077 Ulm

Fellbach, den 27.08.2020

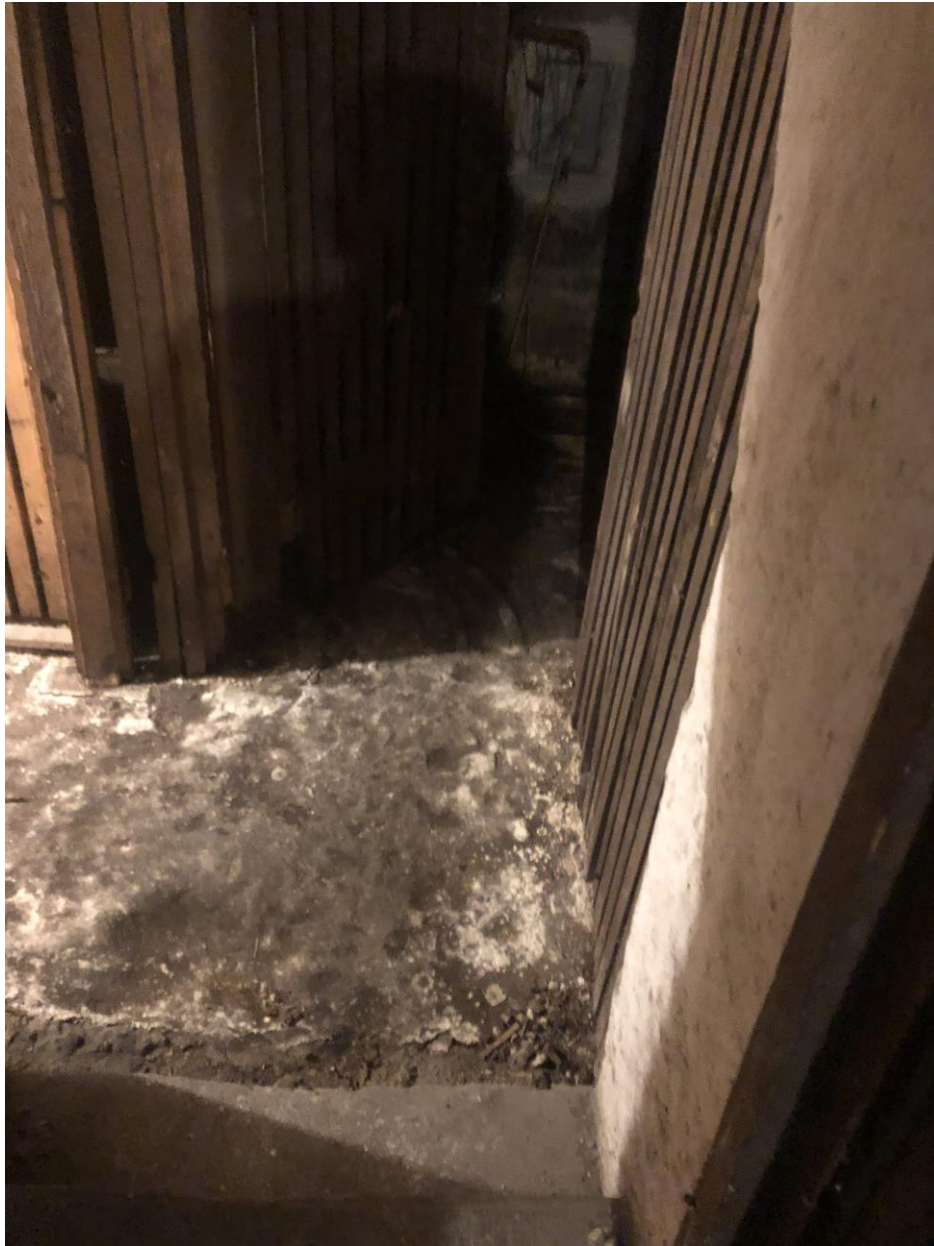
4. Foto: Pilzbelag auf dem gestampften Lehm Boden

Die Kellerräume im Untergeschoss sind selbst zu Lagerzwecken von feuchtigkeitsunempfindlichen Gegenständen nicht geeignet, weil der erforderliche Feuchtigkeitsschutz der erdberührten Bauteile funktionslos ist und sich somit gesundheitsbedenklicher Schimmelpilz auf den Lagergütern ansiedeln kann.

Der gestampfte Lehm Boden ist zudem als nicht mehr zeitgemäß für die Lagerung der heute üblichen Güter einzustufen. Die Lagergüter können verschmutzen, feucht und verkeimt werden.

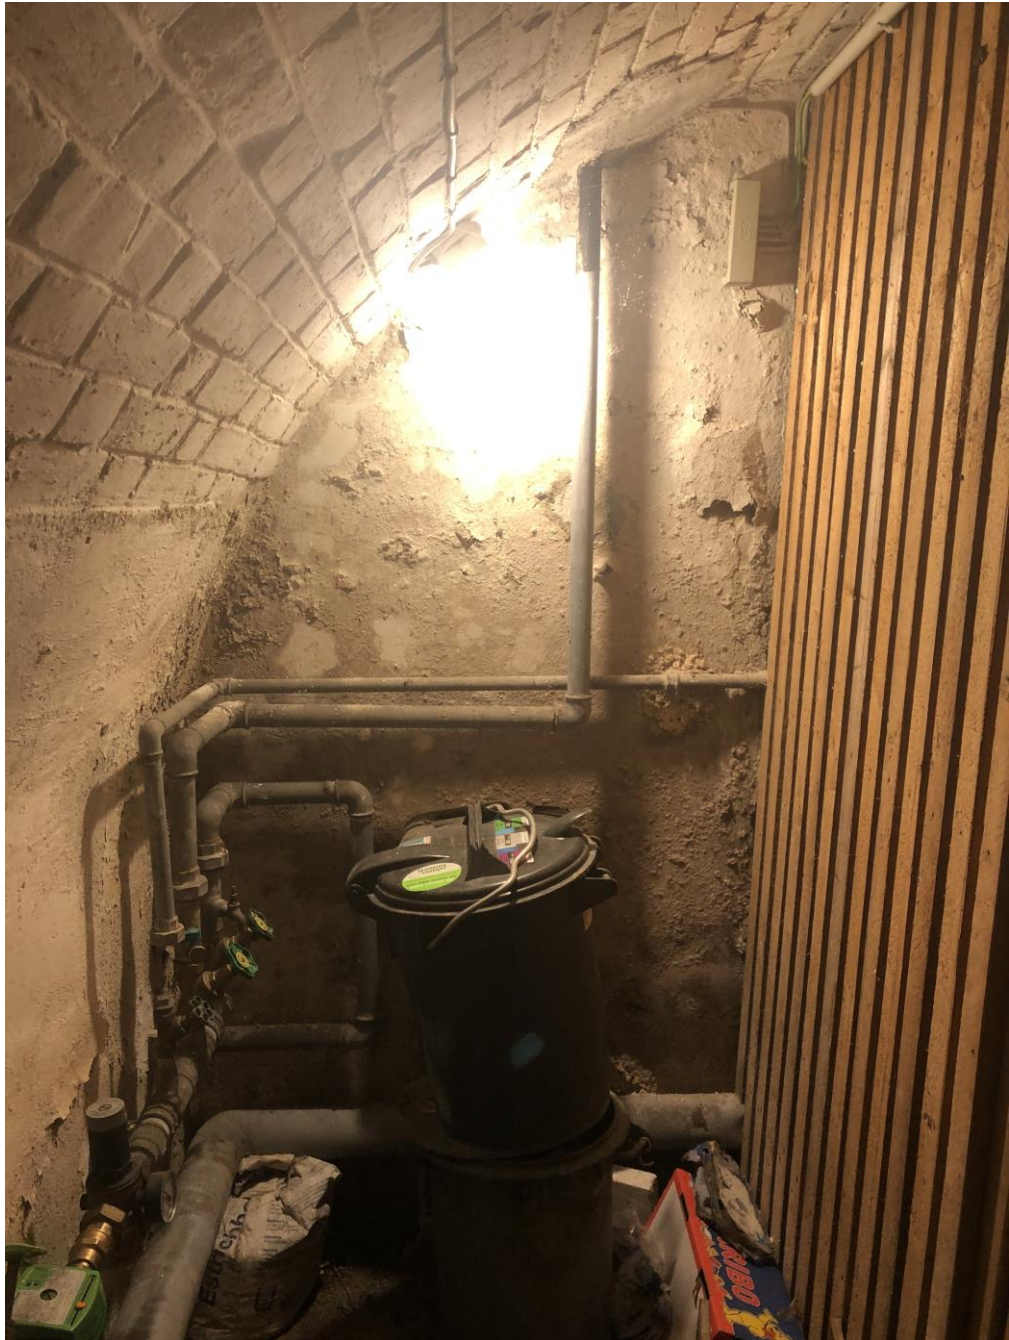
5. Foto: Durchfeuchtete erdberührte Außenwände mit Putzablösungen und Ausblühungen

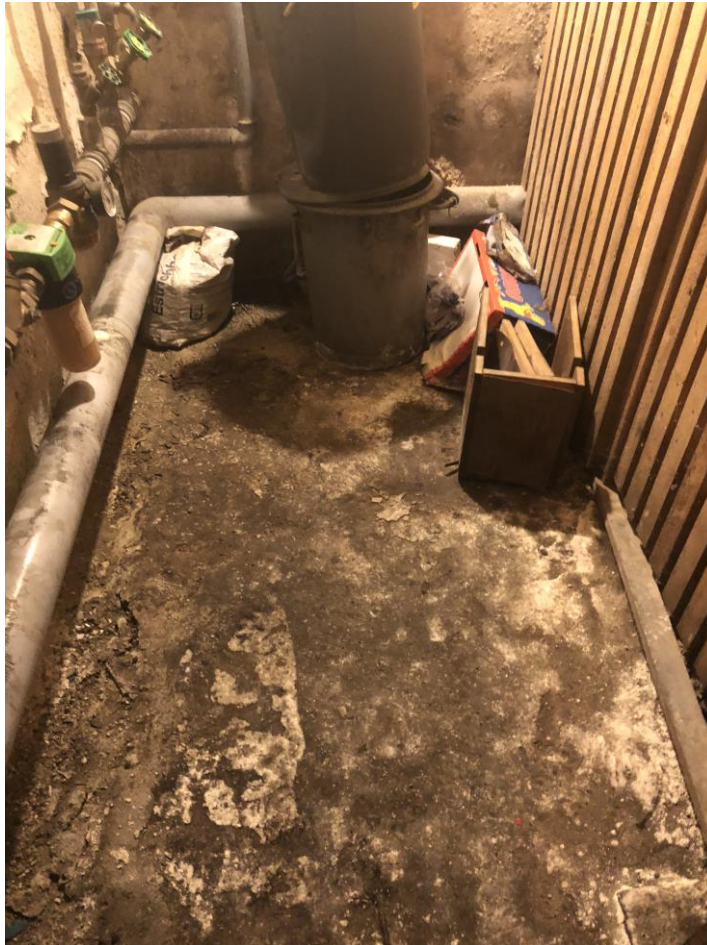
6. Foto: Pilzbelag auf dem gestampften Lehm Boden

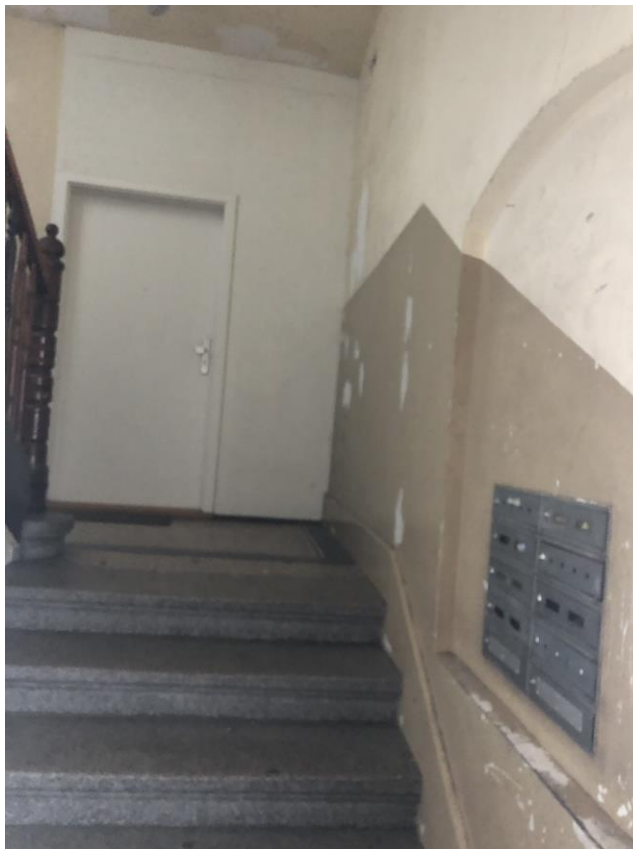
- a) Es sind teilweise erhebliche mechanische Putz- und Anstrichschäden vorhanden.
 - b) Brandschutz: Hier sind folgende Mängel vorhanden:
 - Entrauchung (RWA) fehlt.
 - F60 Brandschutzabtrennung zum Dachraum und zum Untergeschoss fehlen.
 - T30-Brandschutztüre zum Untergeschoss fehlt.
 - Es sind brennbare Holztreppen vorhanden.
7. Foto: Treppenraum - teilweise erhebliche mechanische Putz- und Anstrichschäden vorhanden.

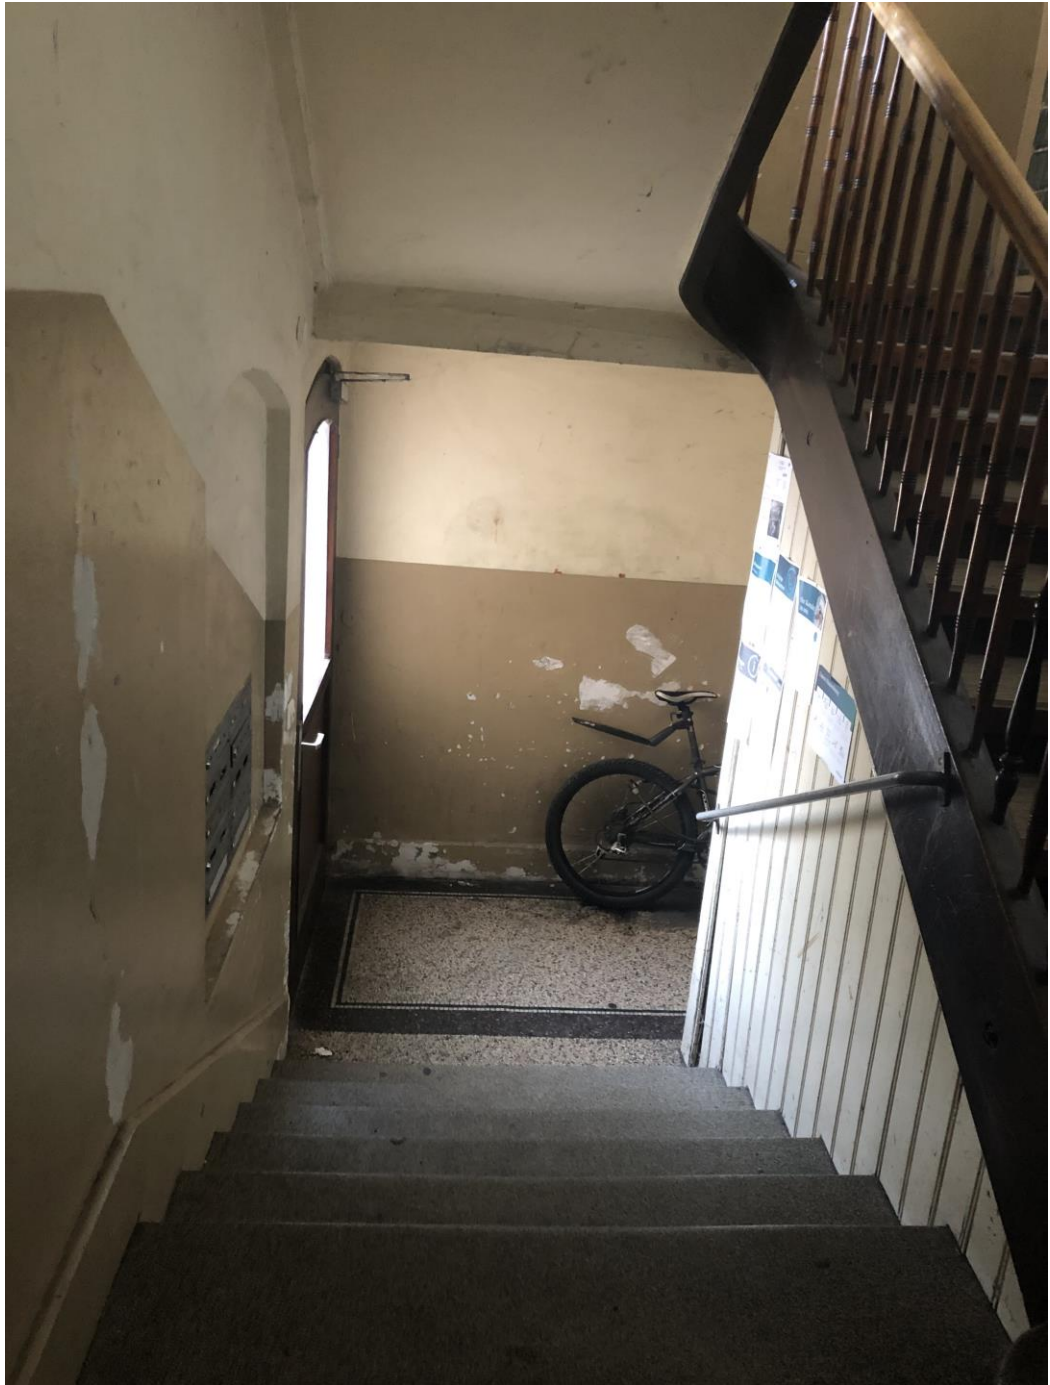
8. Foto: Treppenraum - teilweise erhebliche mechanische Putz- und Anstrichschäden vorhanden.

Der Treppenraum weist erhebliche Brandschutzmängel und Schäden am Putz und den Anstrichen auf.

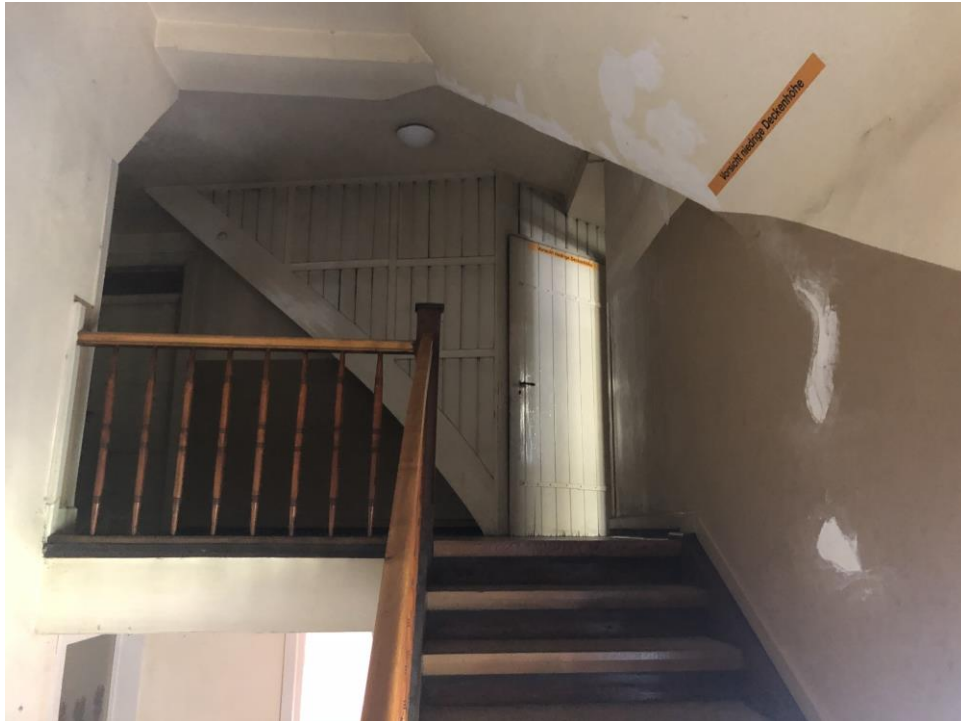
9. Foto: Treppenraum - F60 Brandschutzabtrennung zum Dachraum fehlt und es sind brennbare Holztreppen vorhanden. Entrauchung (RWA) fehlt.

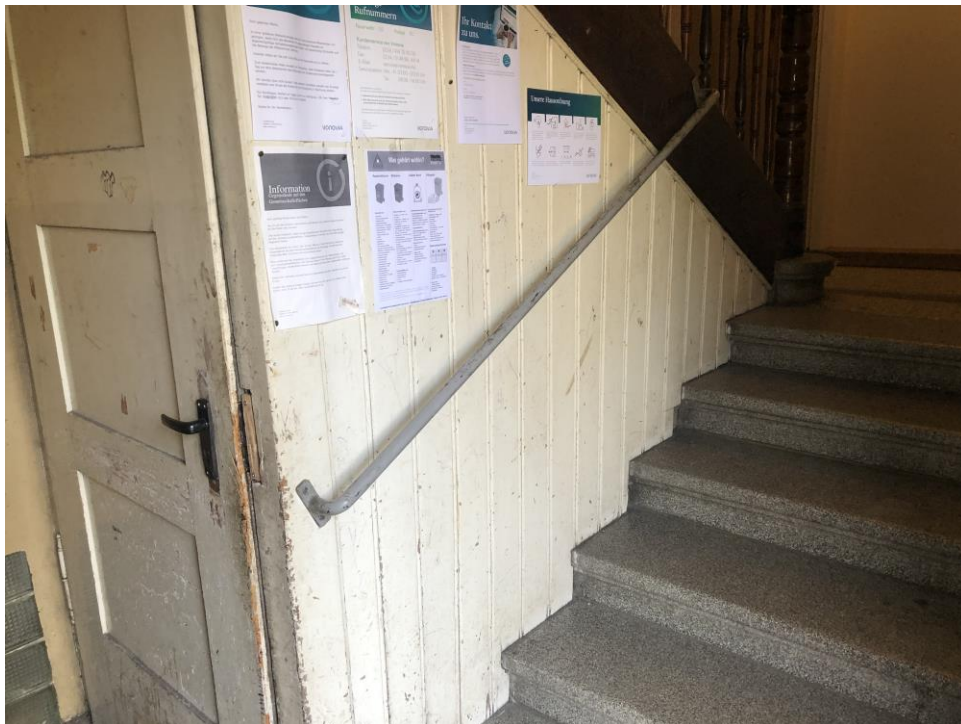
10. Foto: Treppenraum - F60 Brandschutzabtrennung zum Untergeschoss und T30-Tür fehlen.

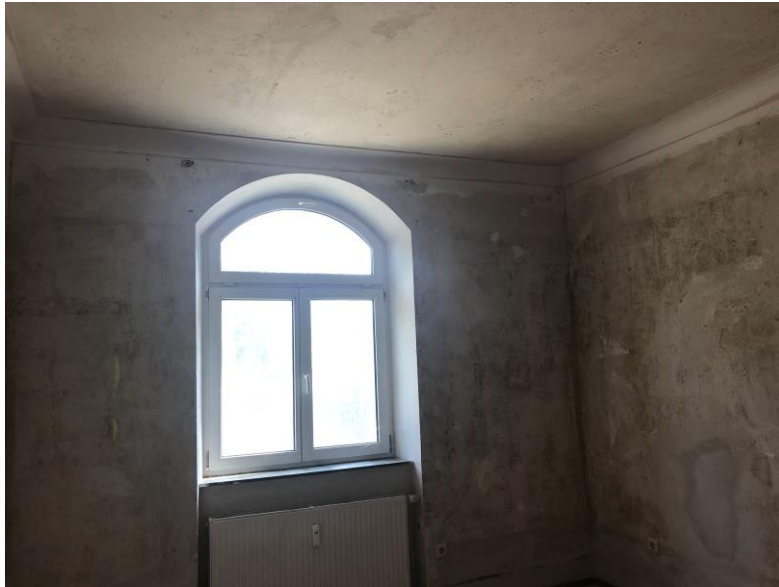
11. Foto: Wohnräume - an den Wänden sind teilweise großflächige schimmelartige Verfleckungen vorhanden.

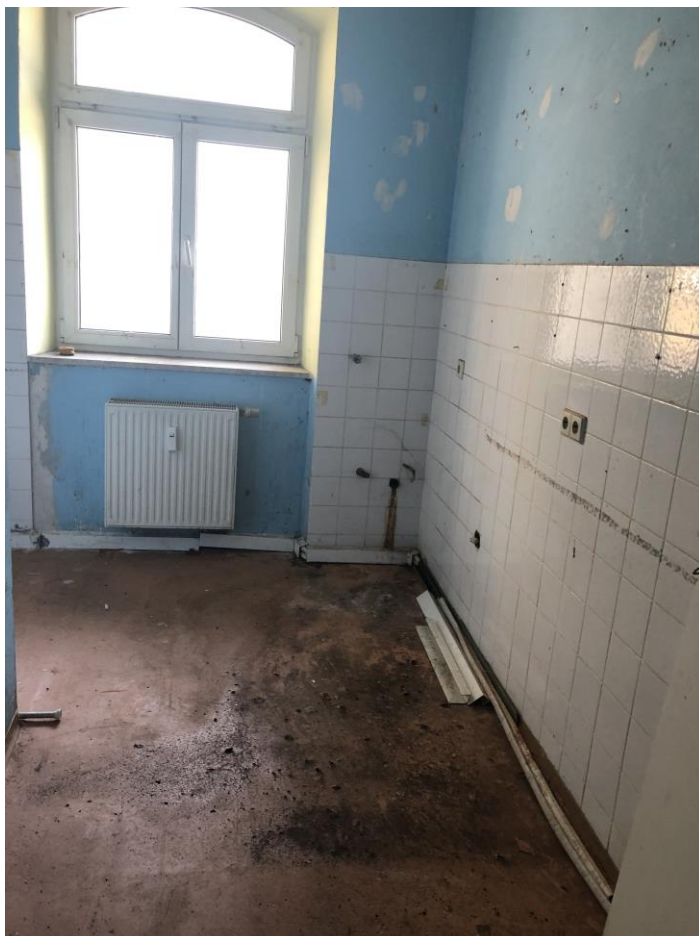
12. Foto: Wohnräume - die Sanitäreinrichtungen sind völlig veraltet und teilweise stark verschmutzt.

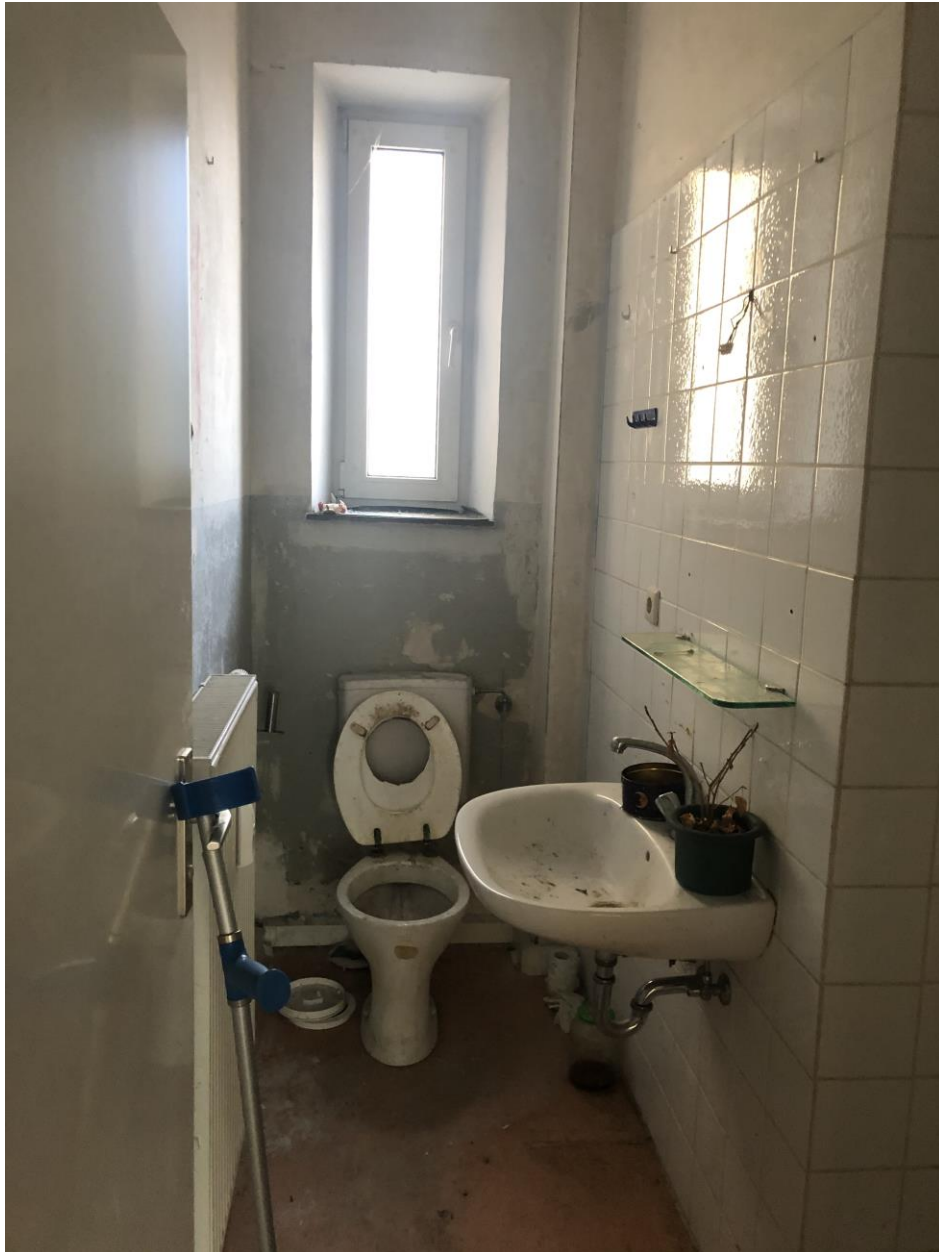
13.Foto: Wohnräume - die Sanitäreinrichtungen sind völlig veraltet und teilweise stark verschmutzt.

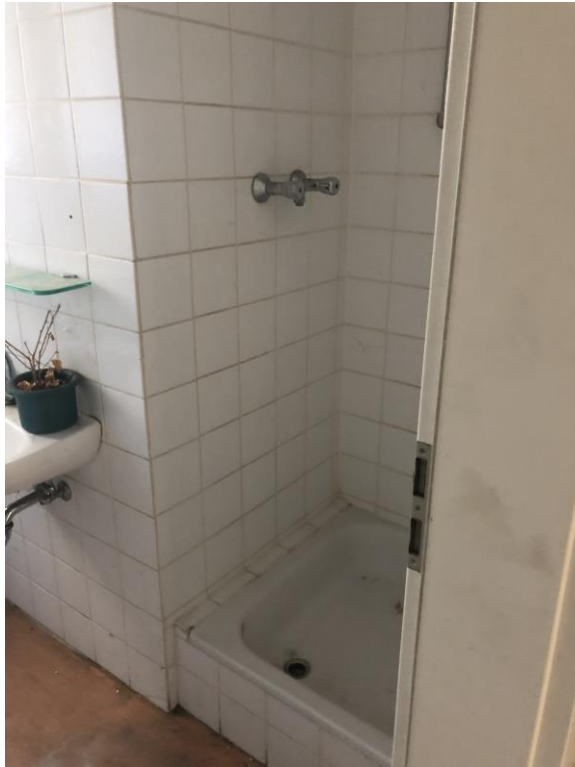
14. Foto: Wohnräume - die Sanitäreinrichtungen sind völlig veraltet.

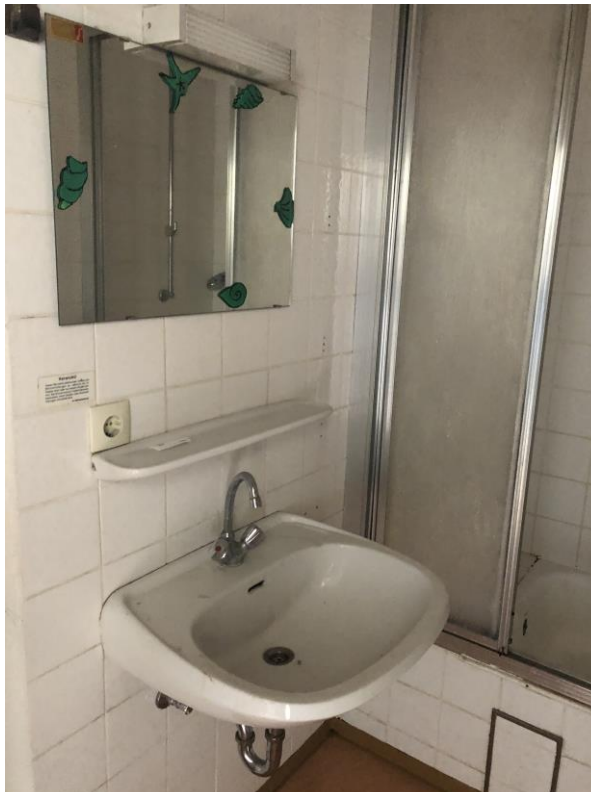
15. Foto: Wohnräume - die Sanitäreinrichtungen sind völlig veraltet und teilweise stark verschmutzt.

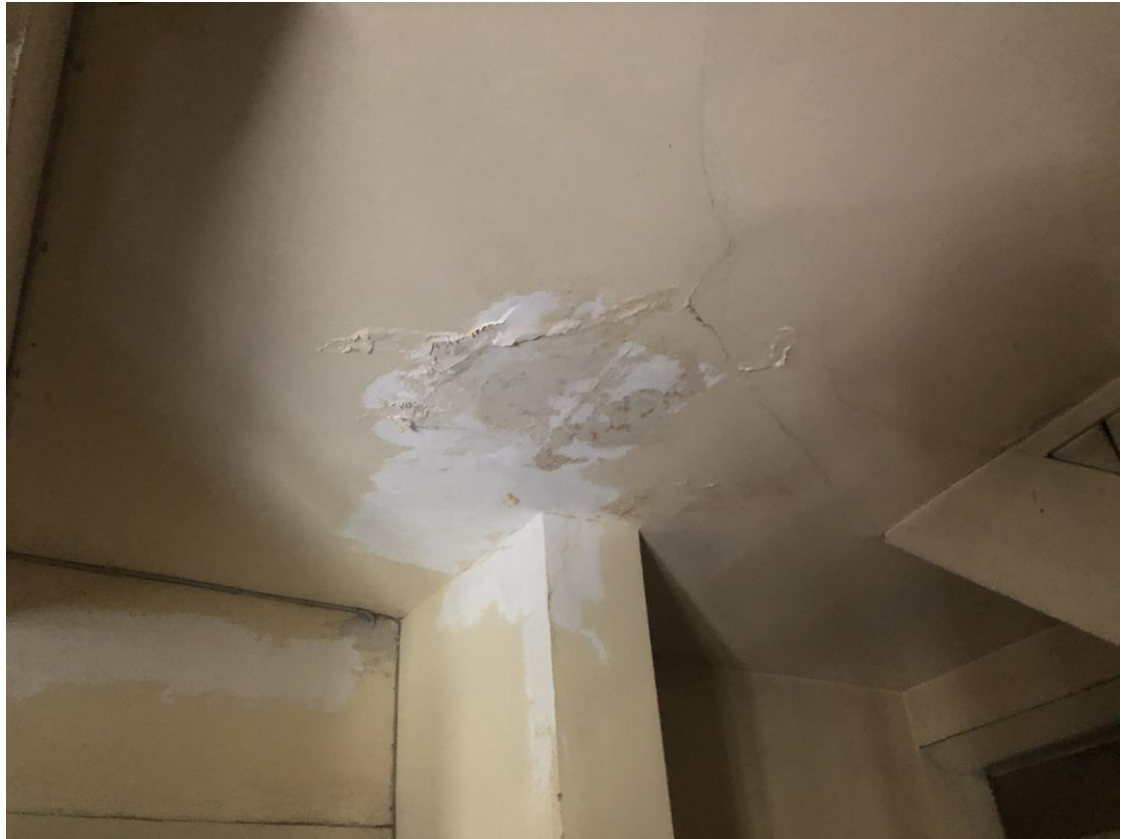
16. Foto: Wohnräume Dachgeschoss - teilweise zeigen sich großflächige Wasserschäden – das Dach ist undicht.

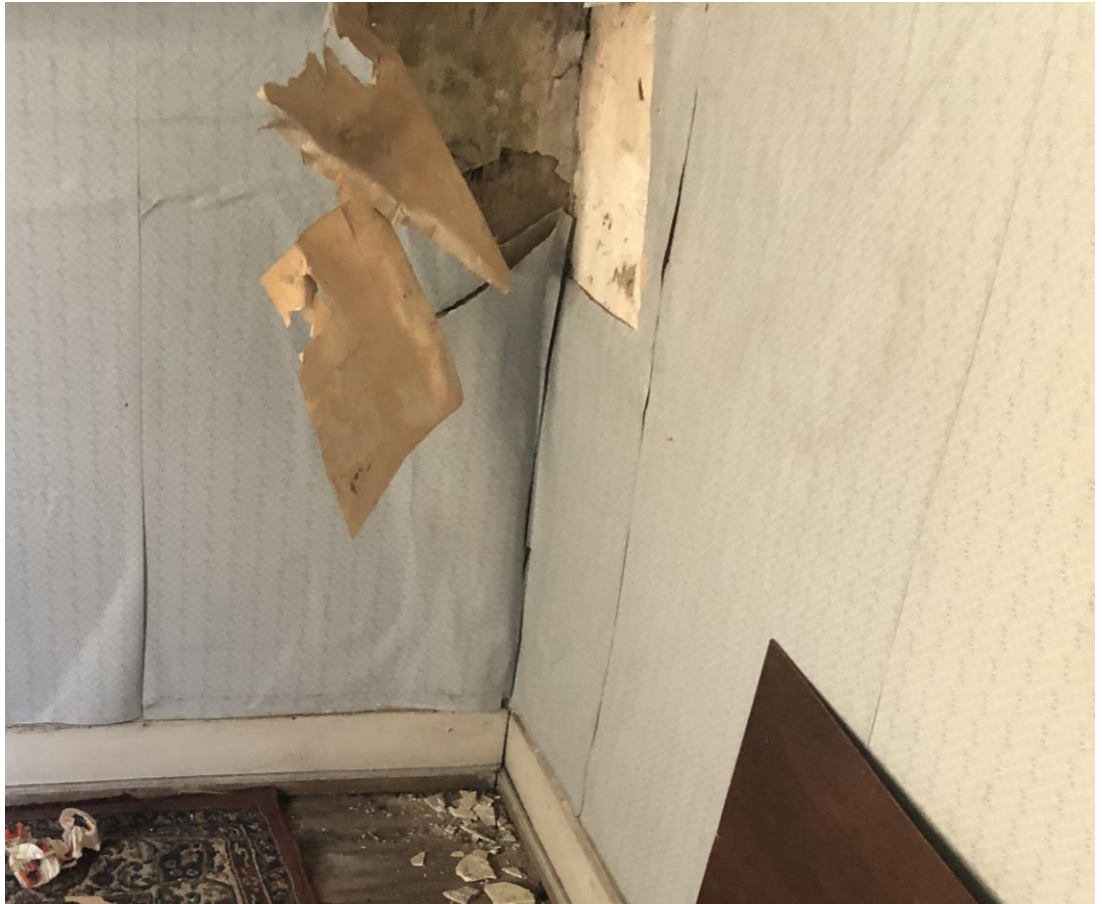
17. Foto: Wohnräume Dachgeschoss - teilweise zeigen sich großflächige Wasserschäden – das Dach ist undicht. Hier mit Schimmelpilzbefall.

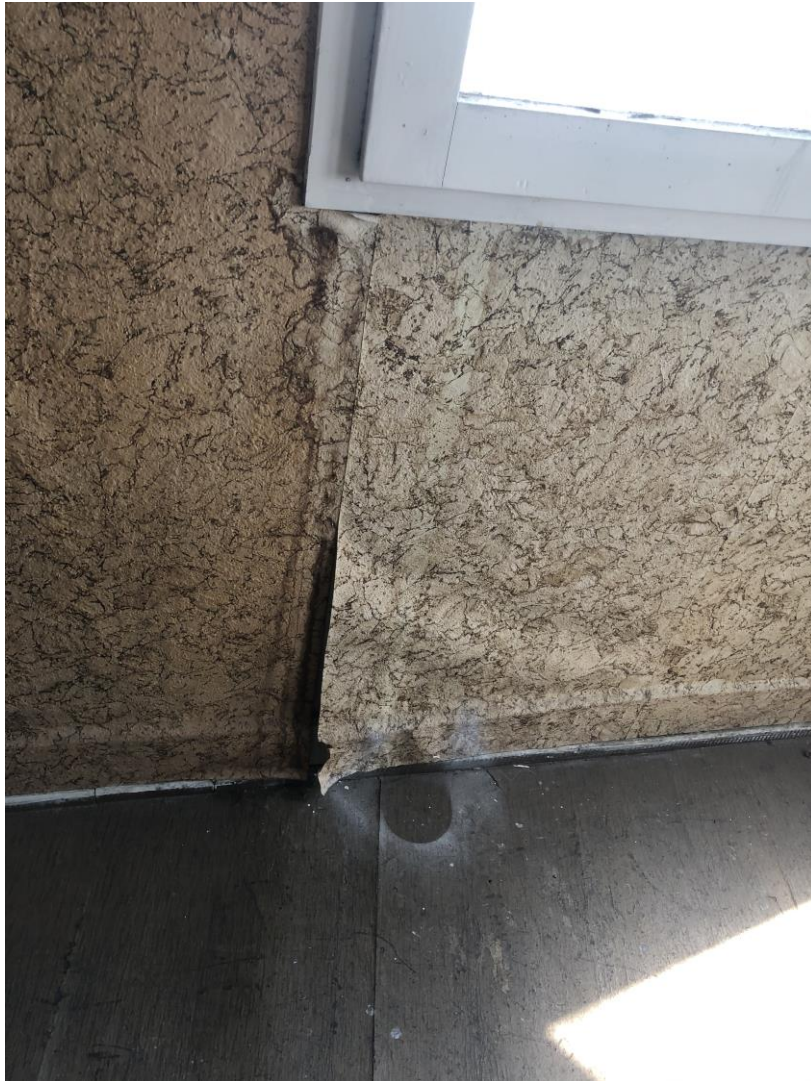
18. Foto: Wohnräume Dachgeschoss - teilweise zeigen sich großflächige Wasserschäden – die Außenwand ist undicht.

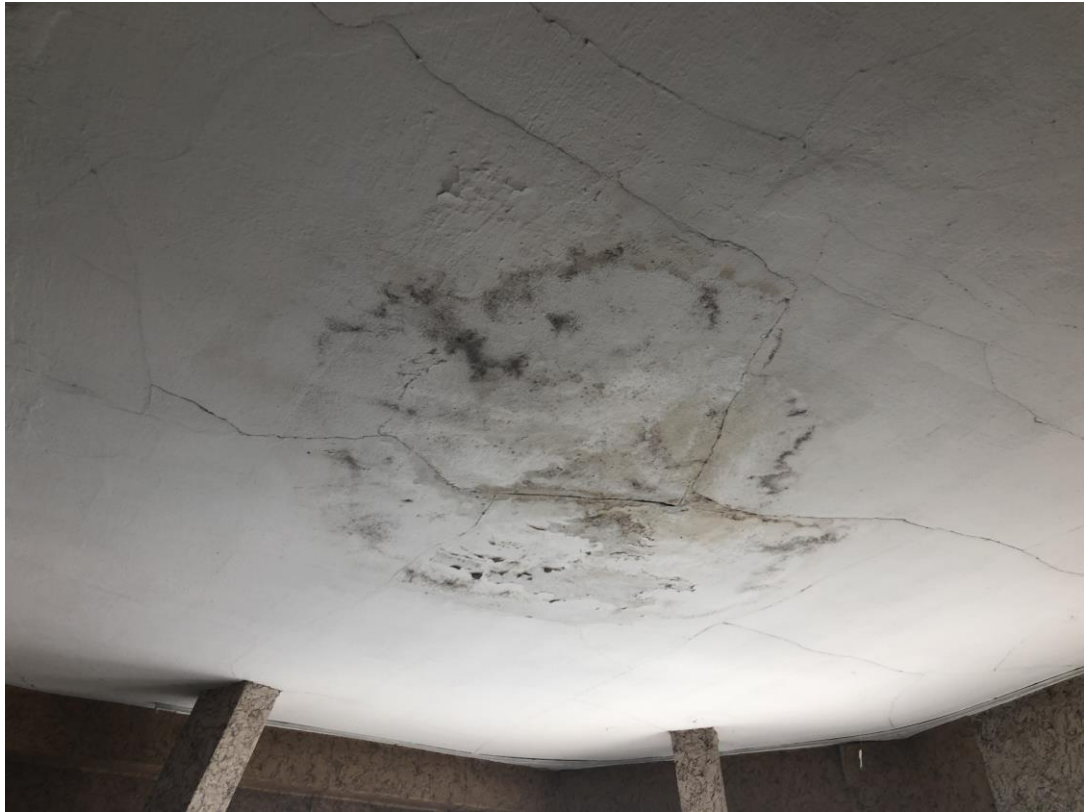
19. Foto: Wohnräume Dachgeschoss - teilweise zeigen sich großflächige Wasserschäden – das Dach ist undicht. Hier mit Schimmelpilzbefall.

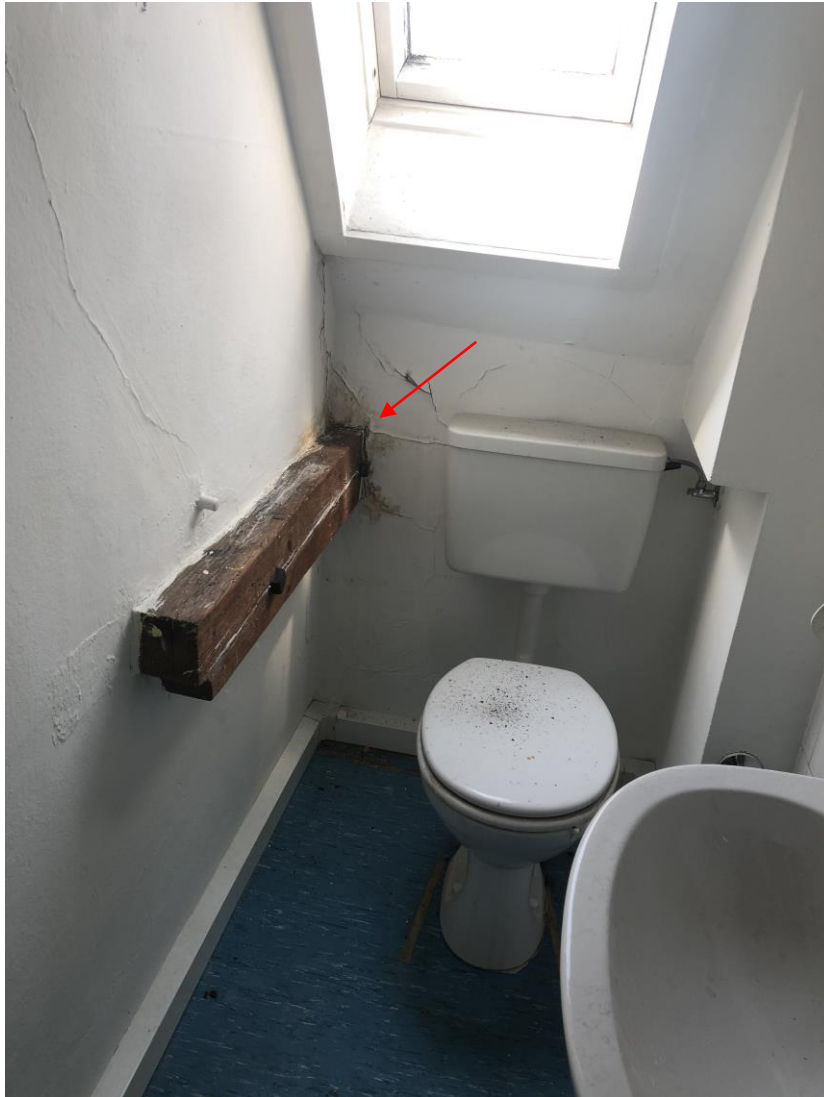
20. Foto: Wohnräume Dachgeschoss - teilweise zeigen sich großflächige Wasserschäden – das Dach ist undicht. Hier mit Schimmelpilzbefall.

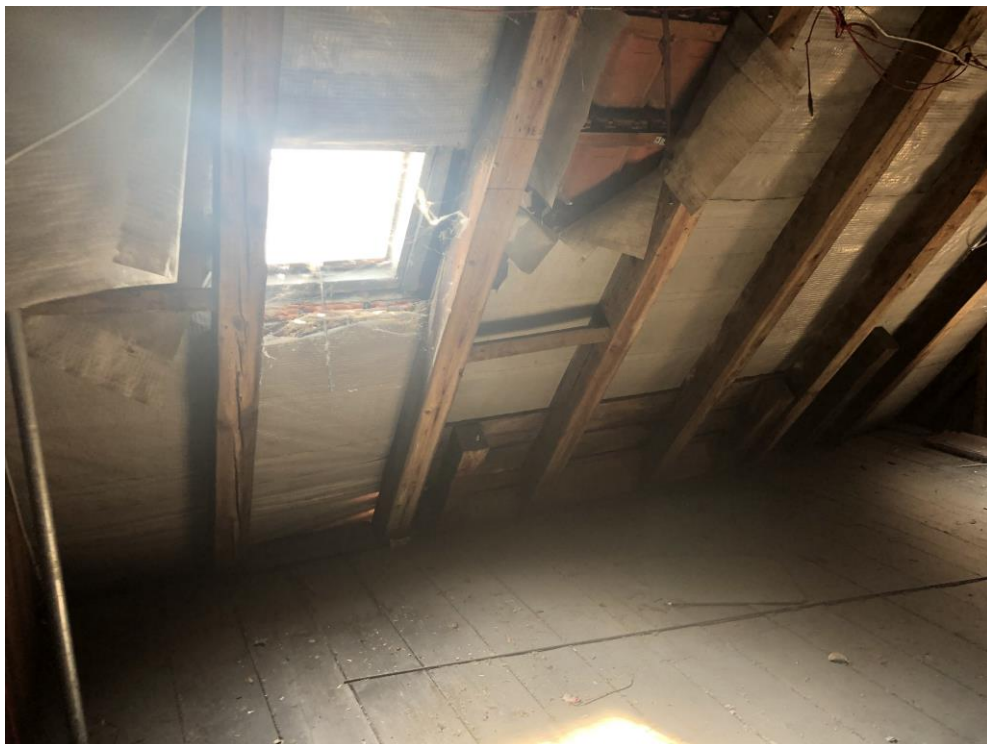
- a) Es ist keine wirksame Unterspannbahn als 2. wasserableitende Schicht und auch keine Konterlattung vorhanden, weshalb ein erhöhtes Wasserschadensrisiko vorliegt.
 - b) Außerdem ist die vorhandene Kunststoffolie nicht UV-beständig, weshalb sie erhebliche Zersetzungserscheinungen aufweist. Dadurch kann von außen Wasser in das Gebäude eindringen.
 - c) Die Schornsteindurchdringung ist undicht. Dadurch tritt Wasser ins Gebäude.
 - d) Weder die Dachschrägen, noch der Fußboden weisen eine Wärmedämmung auf.
 - e) Im Gebäude sind asbesthaltige Lüftungsrohre verbaut. Die Rohrdurchdringung ist undicht. Asbestfasern sind krebserregend.
 - f) Es hat sich ein holzerstörender Pilz gebildet – Hausfäulepilz.
21. Foto: Dachraum - es ist keine wirksame Unterspannbahn als 2. wasserableitende Schicht und auch keine Konterlattung vorhanden.

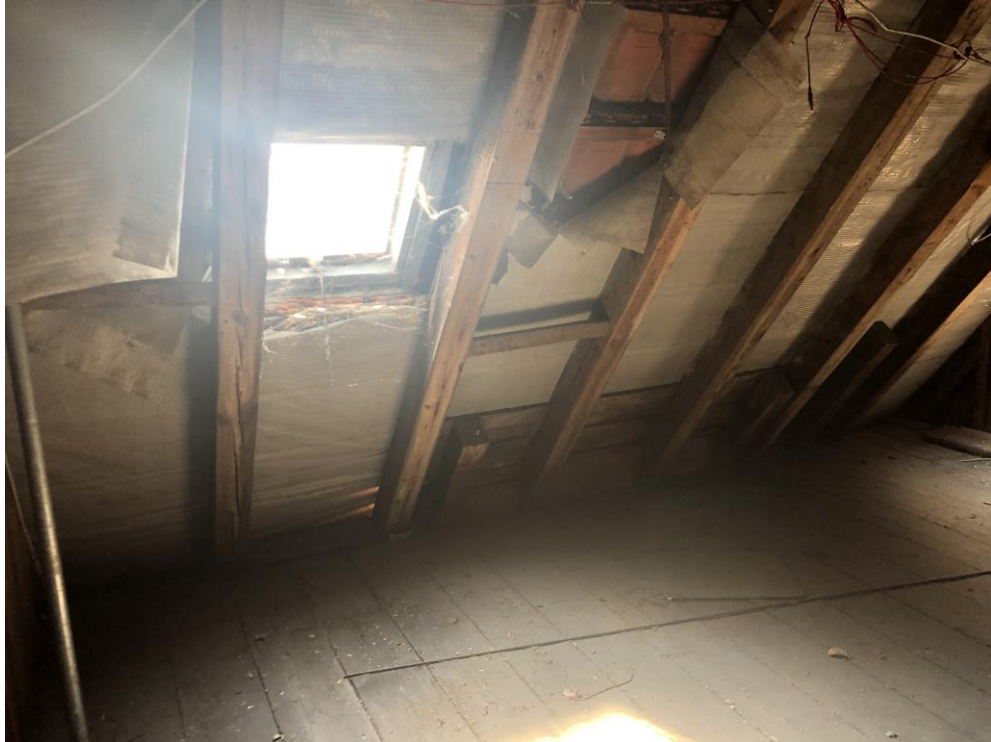
22. Foto: Dachraum - die vorhandene Kunststoffolie ist nicht UV-beständig, weshalb sie erhebliche Zersetzungserscheinungen aufweist.

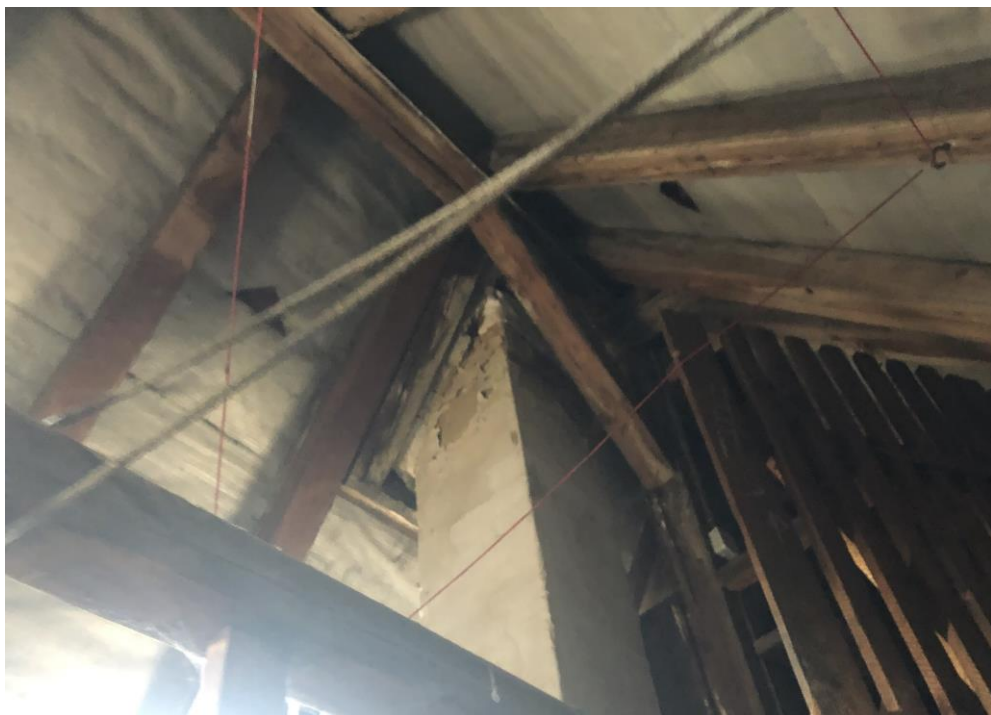
23. Foto: Dachraum - Die Schornsteindurchdringung ist undicht. Dadurch tritt Wasser ins Gebäude.

Die Dachdurchdringungen sind undicht.

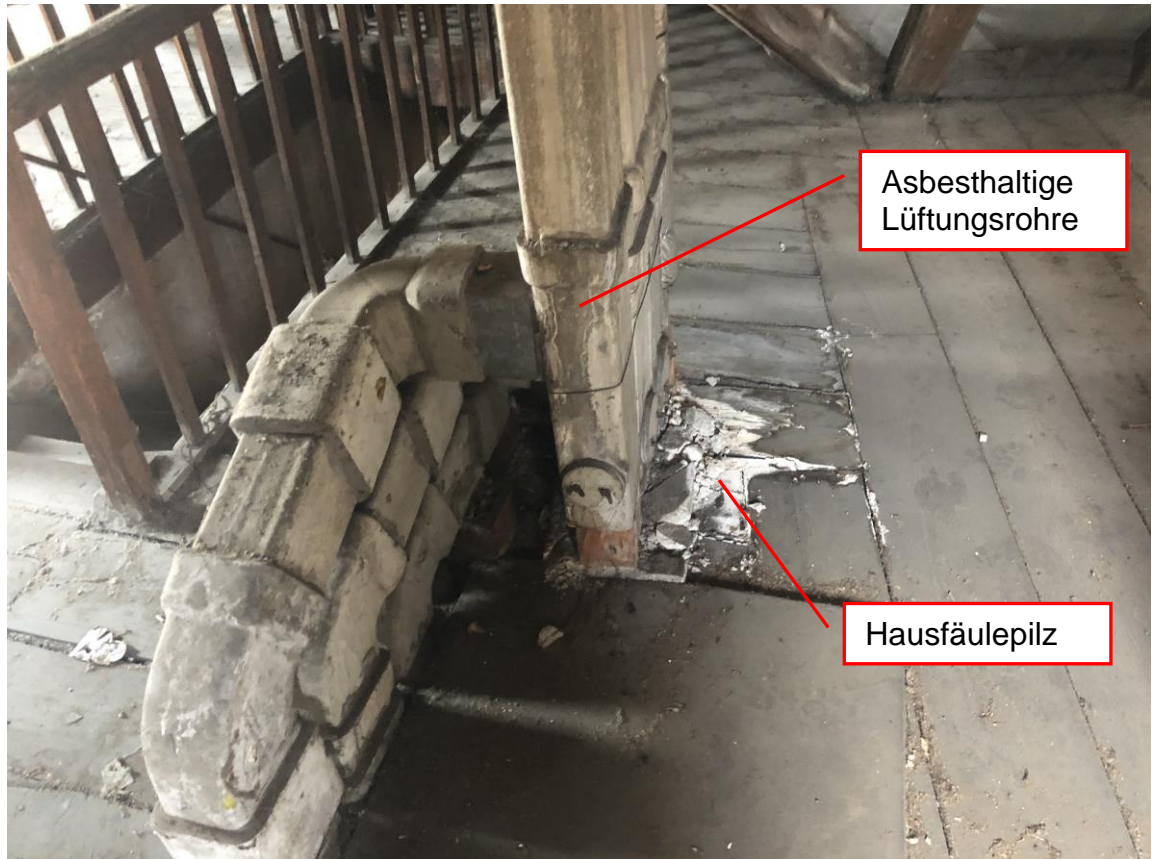
24. Foto: Dachraum - im Gebäude sind asbesthaltige Lüftungsrohre verbaut. Die Rohrdurchdringung ist undicht. Asbestfasern sind krebserregend.

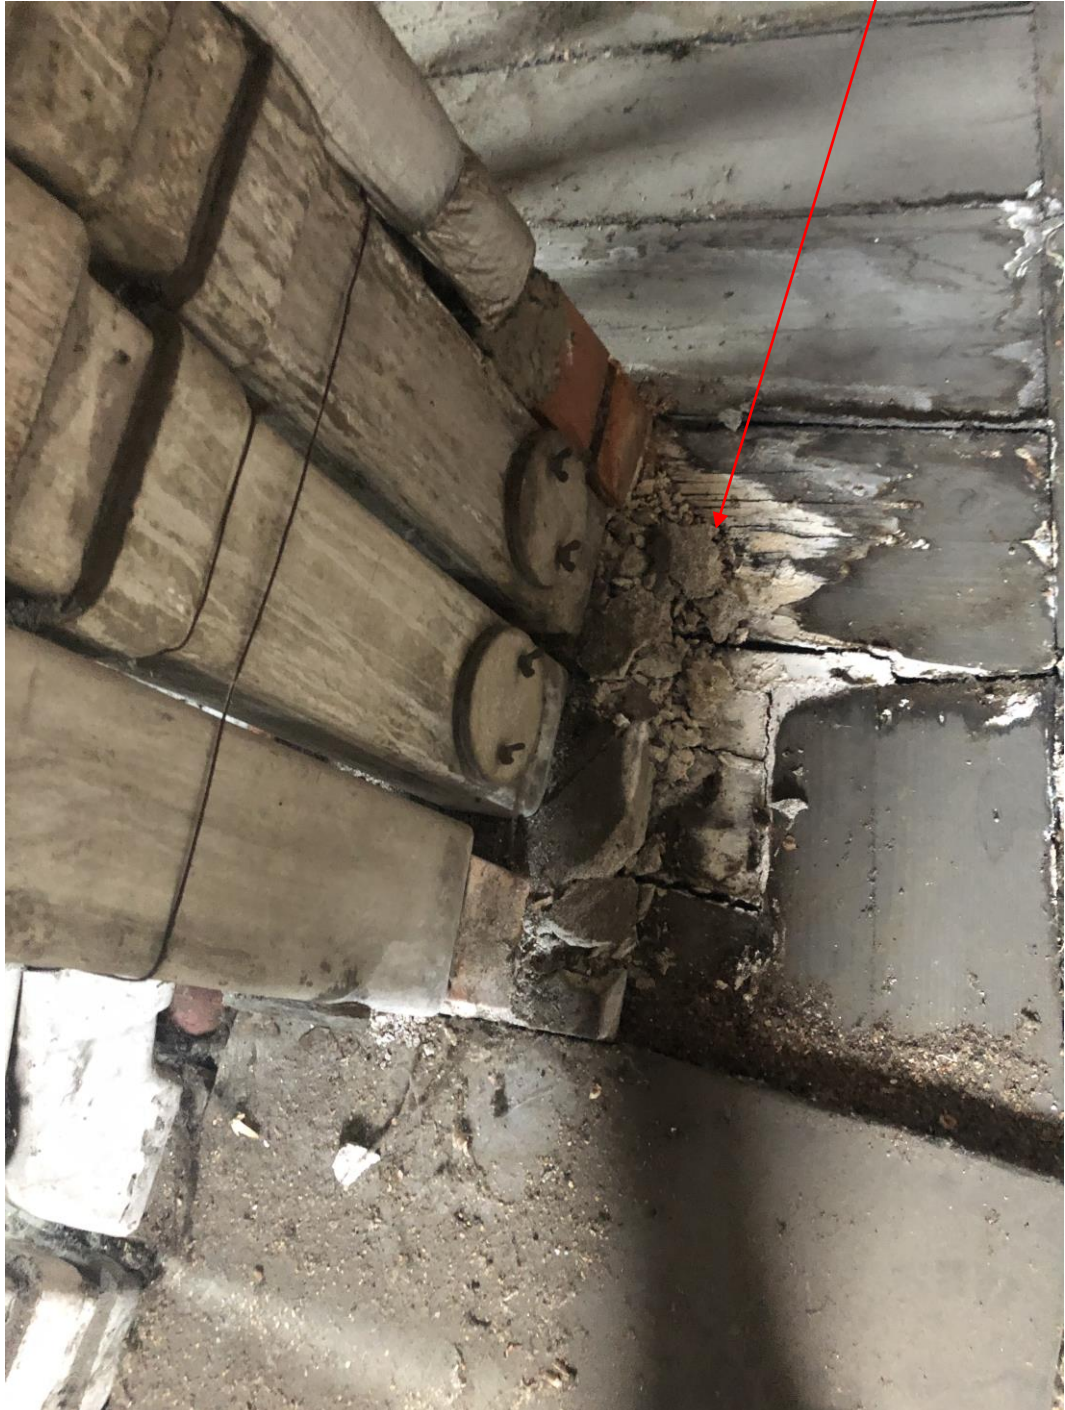
25. Foto: Dachraum - im Gebäude sind asbesthaltige Lüftungsrohre verbaut. Die Rohrdurchdringung ist undicht. Asbestfasern sind krebserregend. Es hat sich ein holzerstörender Pilz gebildet – Hausfäulepilz.

Aufgrund der vorgenannten Mängel sind erhebliche Wasserschäden und ein Hausfäulepilzbefall entstanden.

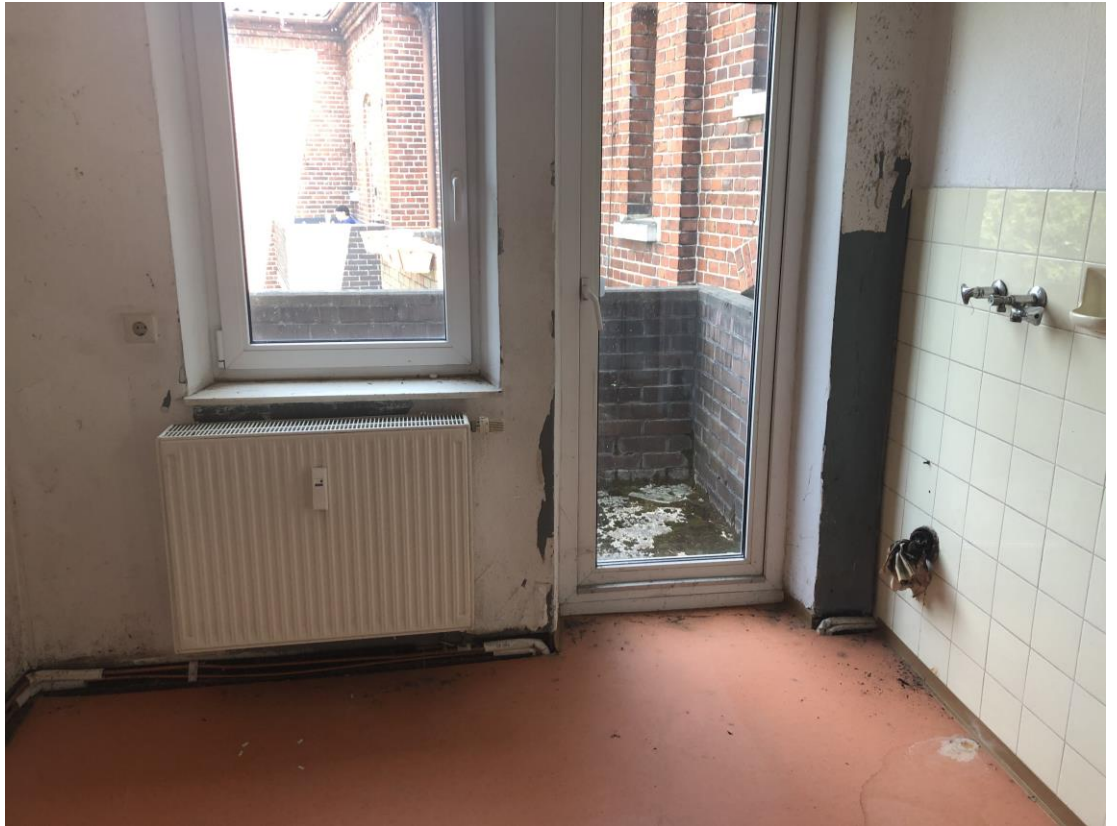
26. Foto: Balkone - es ist keine Feuchtigkeitsabdichtung vorhanden.

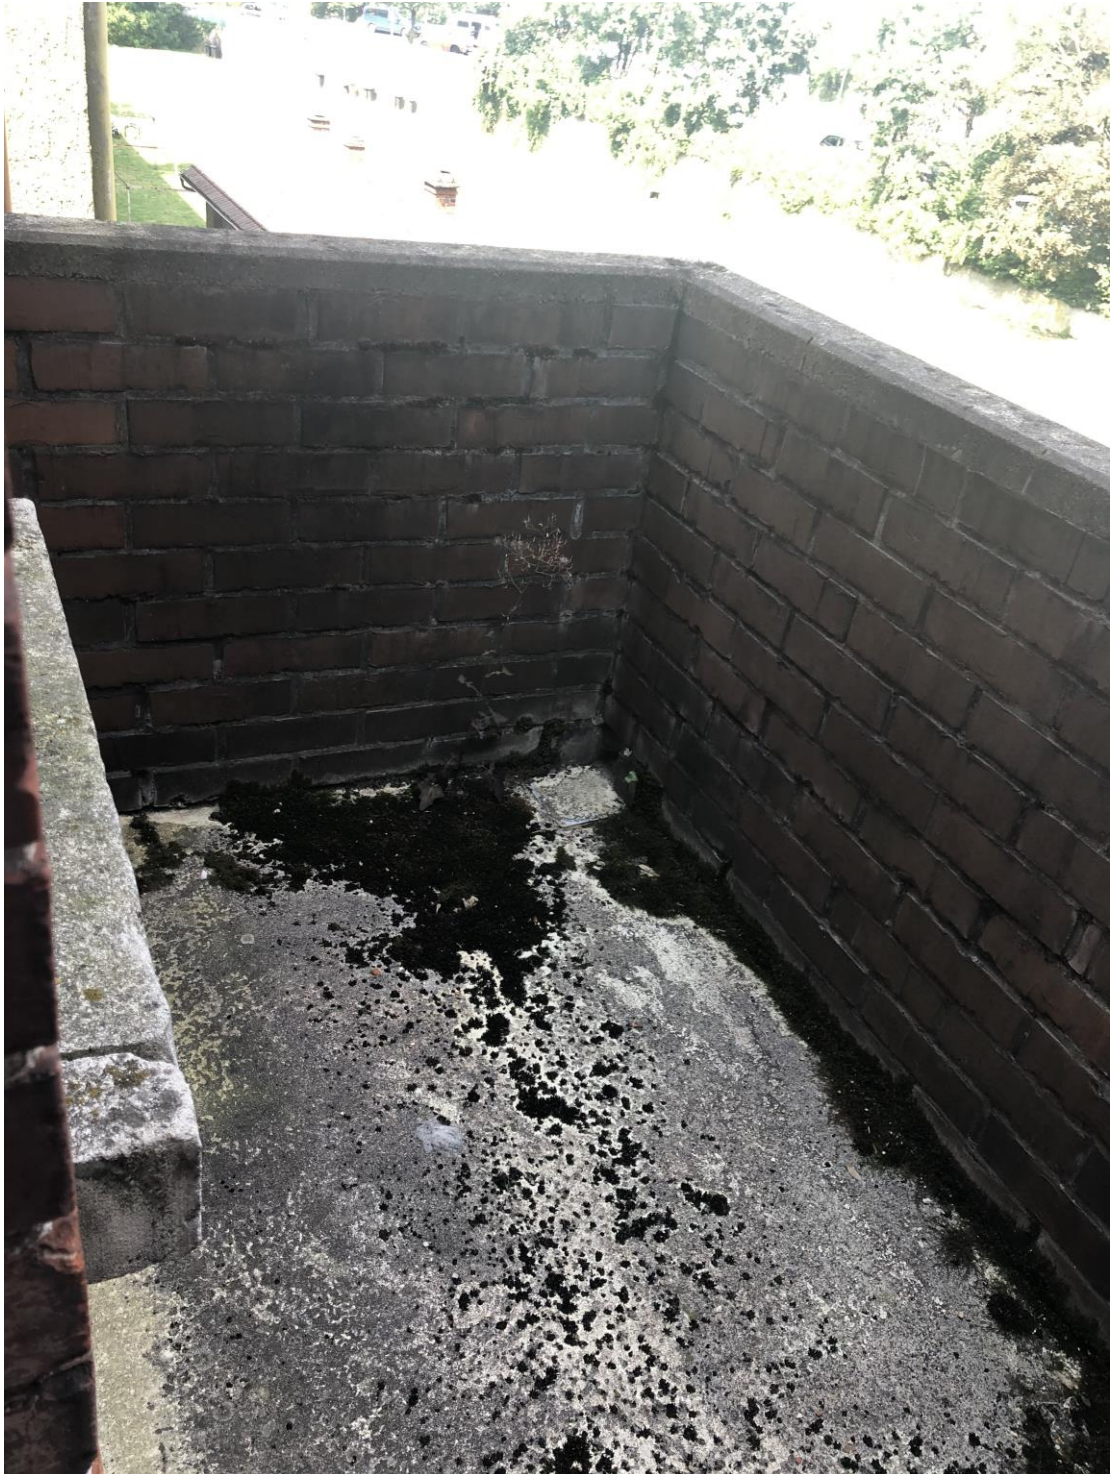
27. Foto: Balkone - es ist keine Feuchtigkeitsabdichtung vorhanden.
