GUTACHTEN

zu der Frage, ob die Wohngebäude Schillerstr. 54 und 55 in 89077 Ulm aus wirtschaftlicher Sicht erhaltenswert sind.

Objekt: Wohngebäude Schillerstr. 54 und 55 in 89077 Ulm

Fellbach, den 27.08.2020

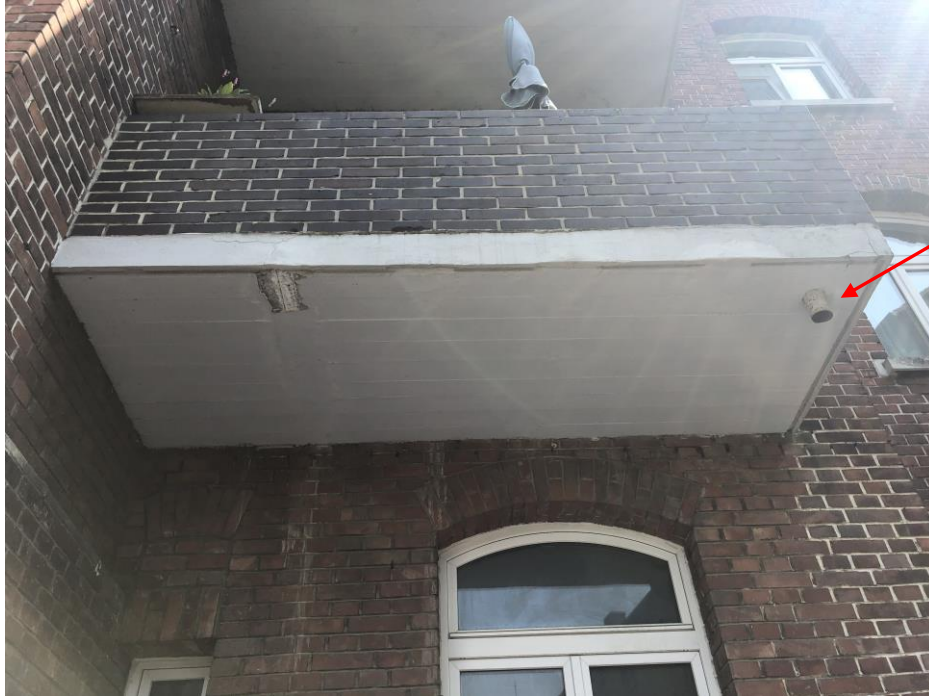
28. Foto: Balkone - es ist lediglich ein Entwässerungsablauf vorhanden der an kein Rohrleitungsnetz angeschlossen ist. Der Ablauf entwässert frei nach unten.

Weiter fehlen eine Notentwässerung und die Entwässerungsrohre sind nicht an die Kanalisation angeschlossen, was unzulässig ist.

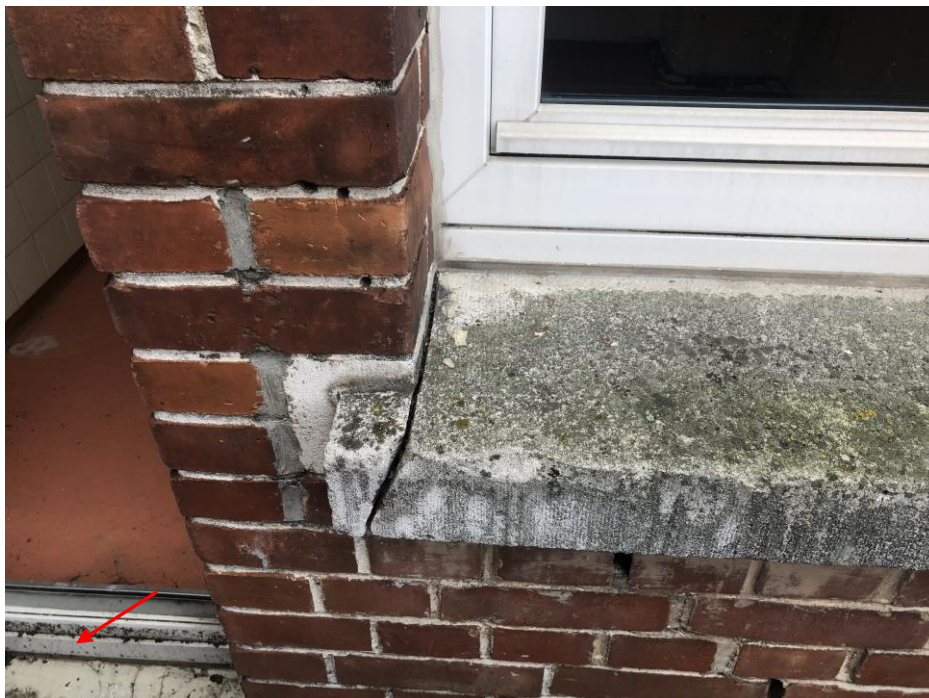
29. Foto: Balkone – an der Balkontürschwelle ist keine Abdichtung vorhanden.

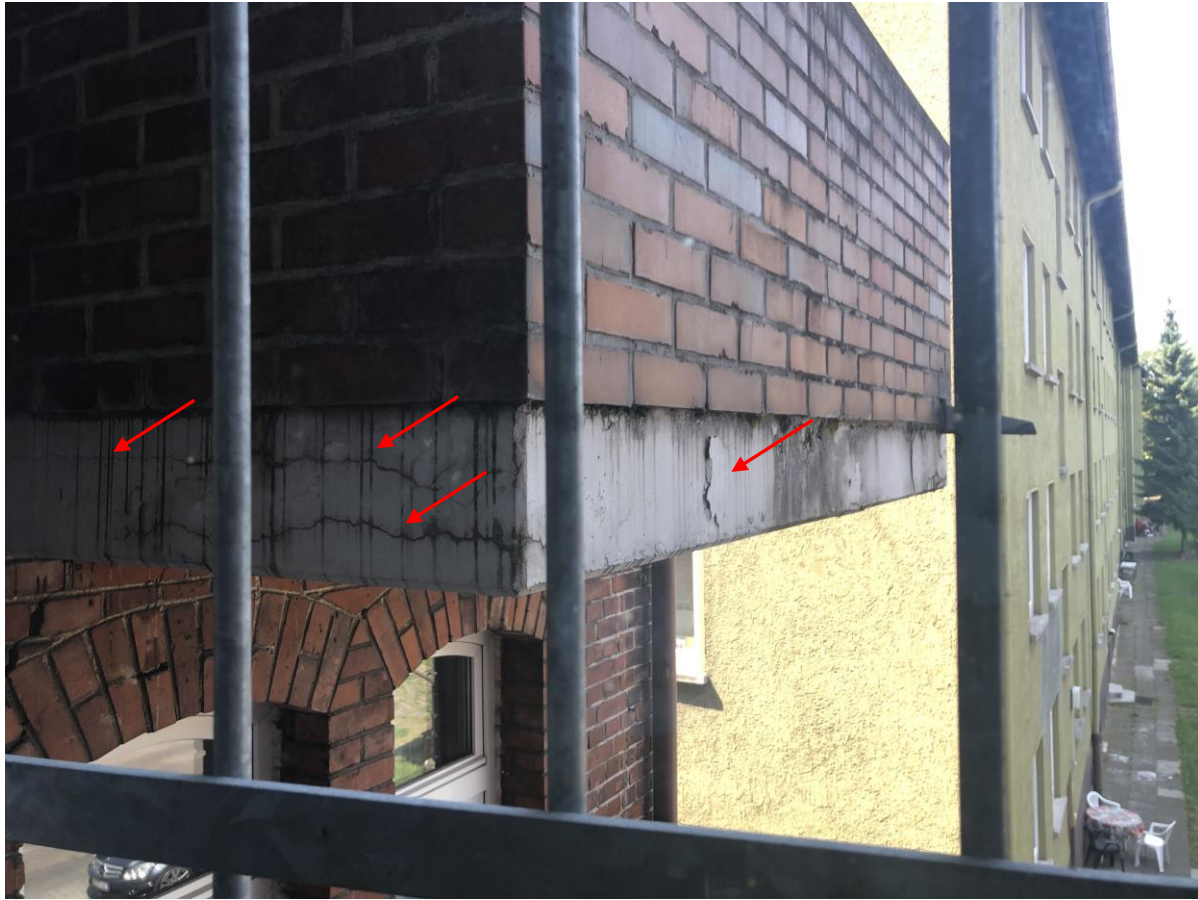
30. Foto: Balkone - es sind teilweise erhebliche Schäden, wie Risse und Betonabplatzungen vorhanden.

Der Zustand der Balkone ist als äußerst schlecht einzustufen. Es sind erhebliche Mängel im Feuchtigkeitsschutz vorhanden, welche zu gravierenden Schäden an den tragenden Balkonplatten geführt haben.

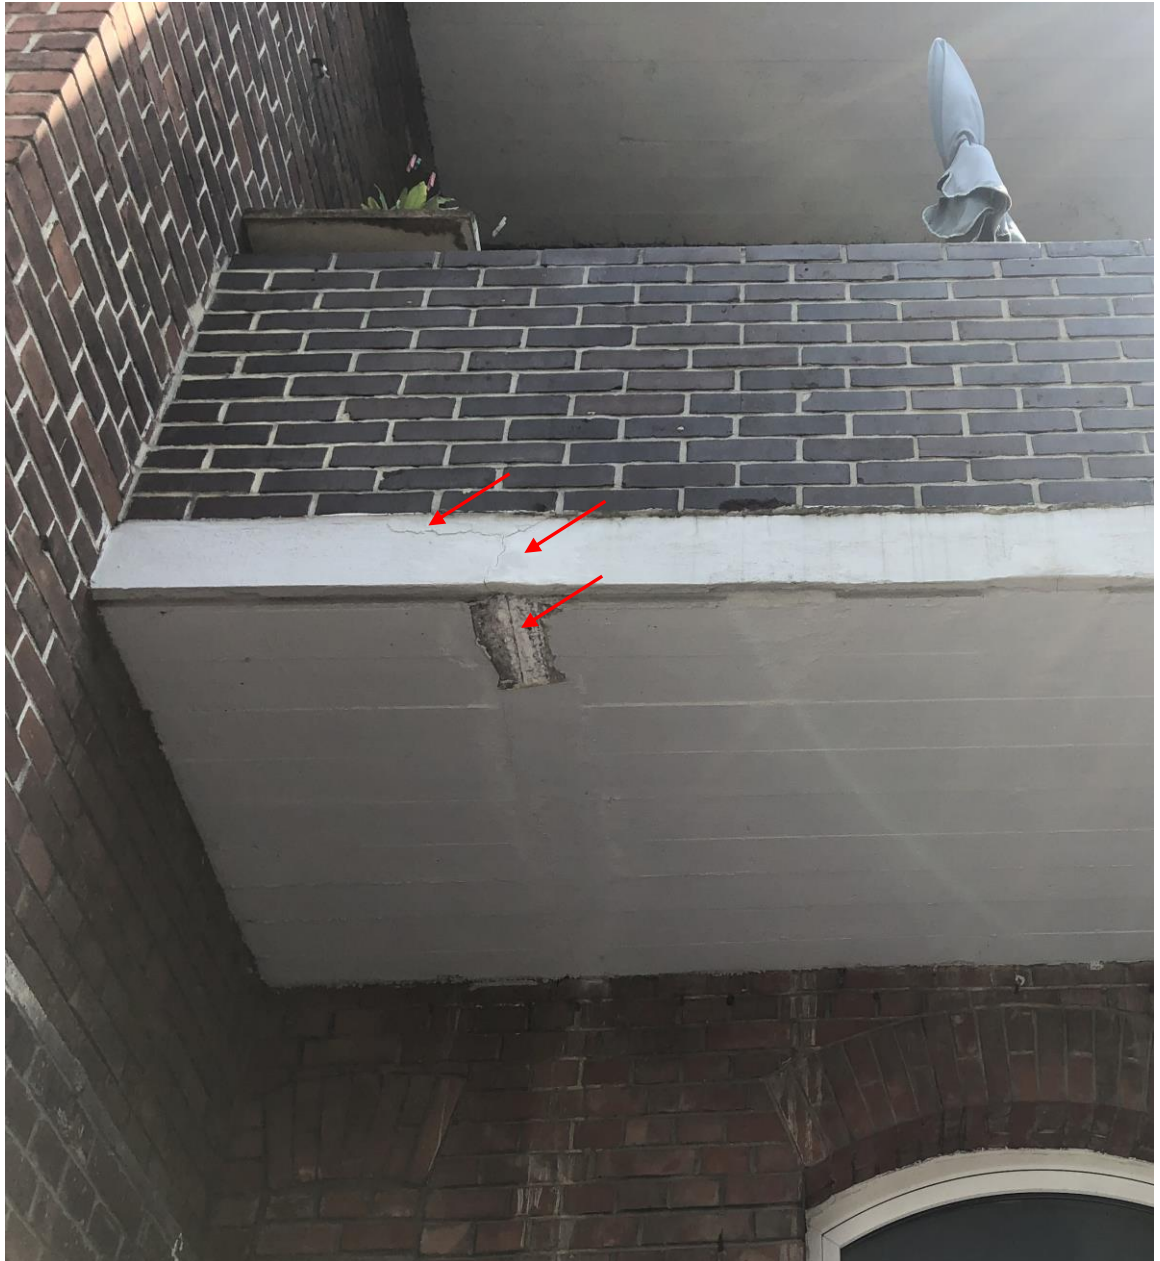
31. Foto: Balkone - es sind teilweise erhebliche Schäden, wie Risse und Betonabplatzungen vorhanden.

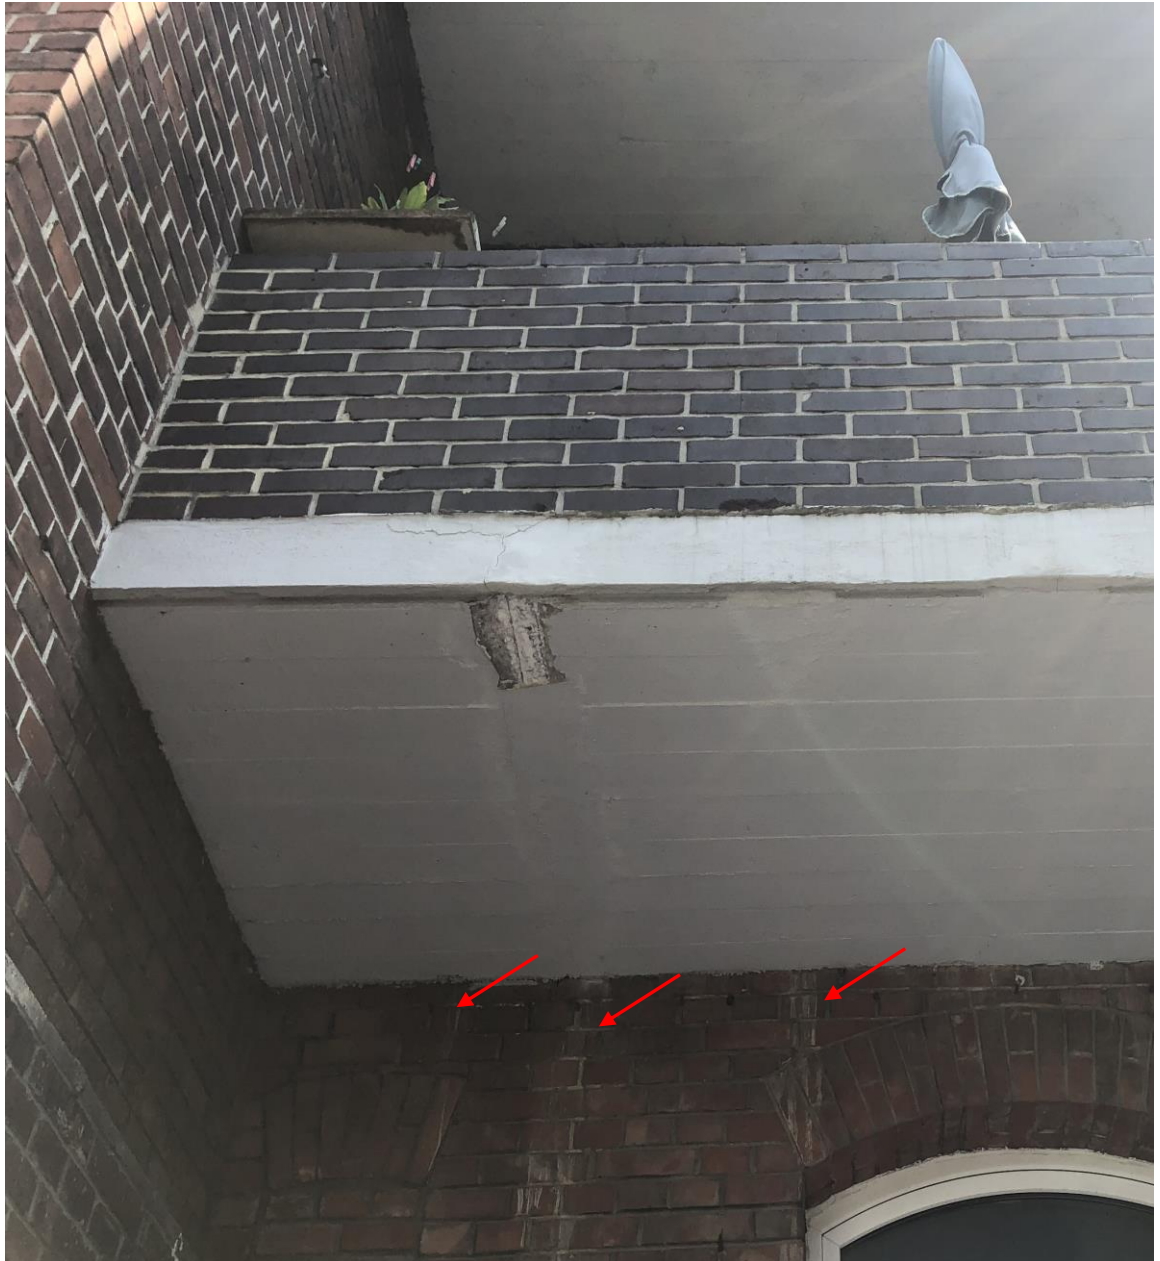
32. Foto: Balkone - der Balkonplattenanschluss zur Außenwand ist undicht. Es zeigen sich Wasserläufer

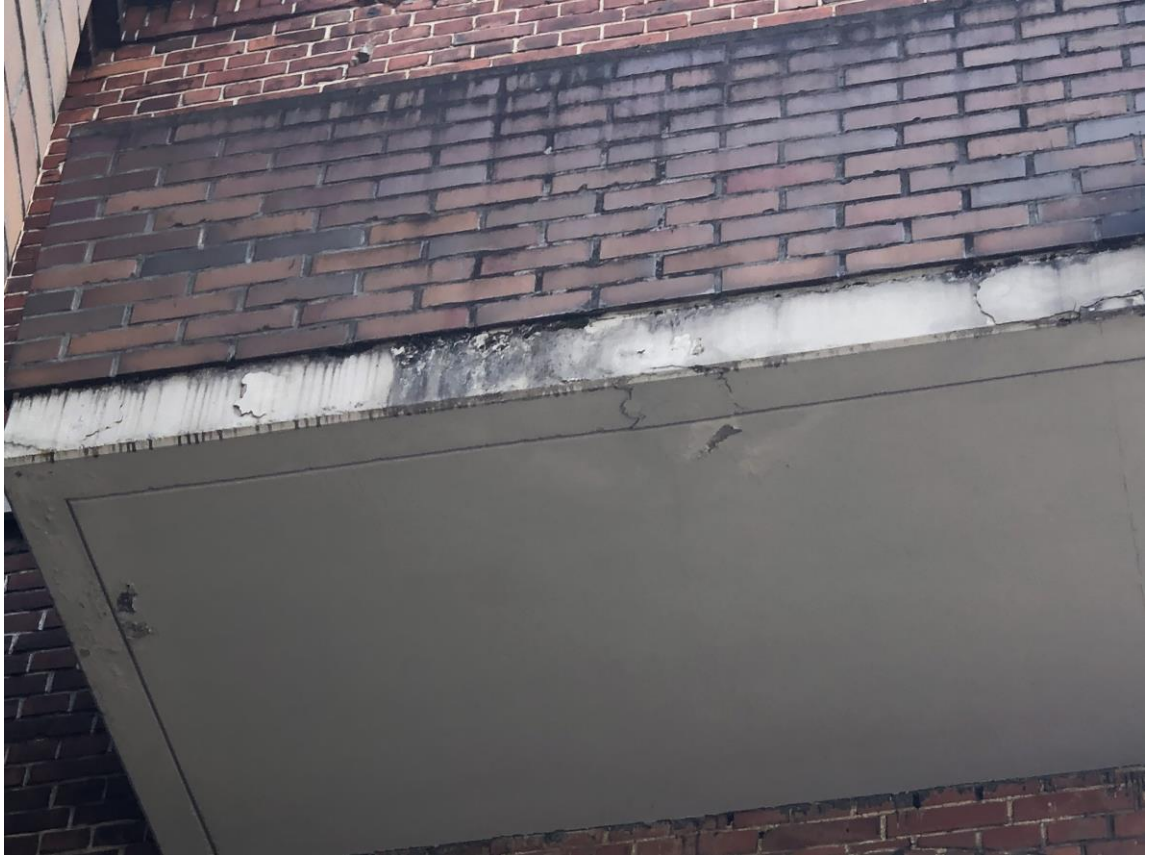
33. Foto: Balkone - es sind teilweise erhebliche Schäden, wie Risse und Betonabplatzungen vorhanden.

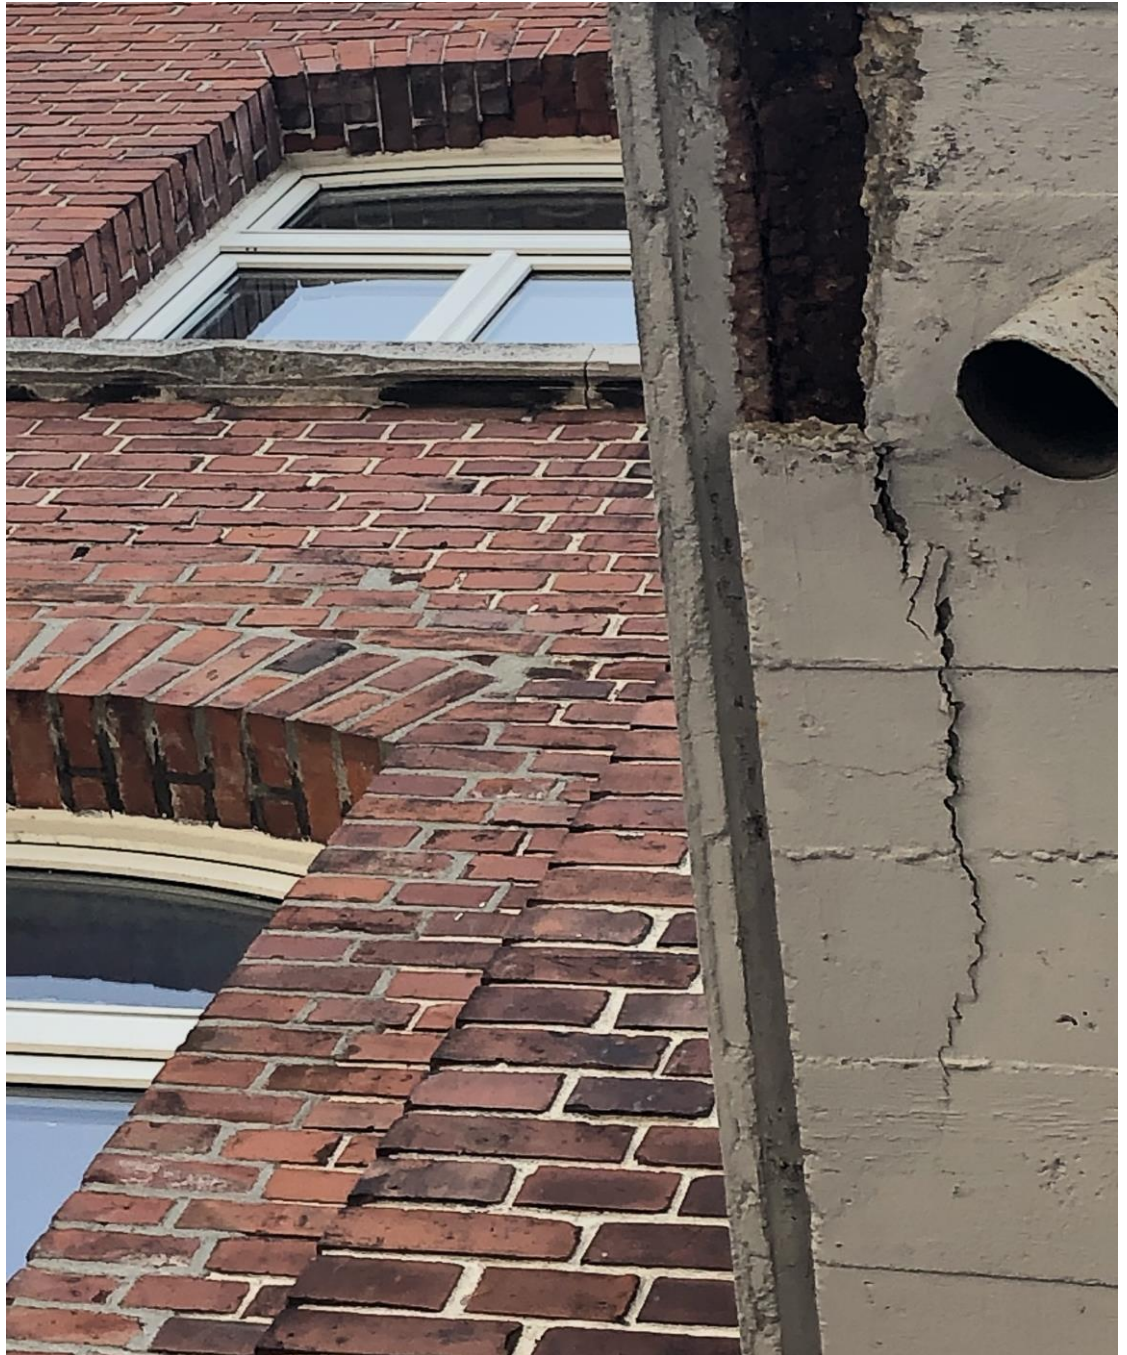
34. Foto: Balkone - es sind teilweise erhebliche Schäden, wie Risse und Betonabplatzungen vorhanden.

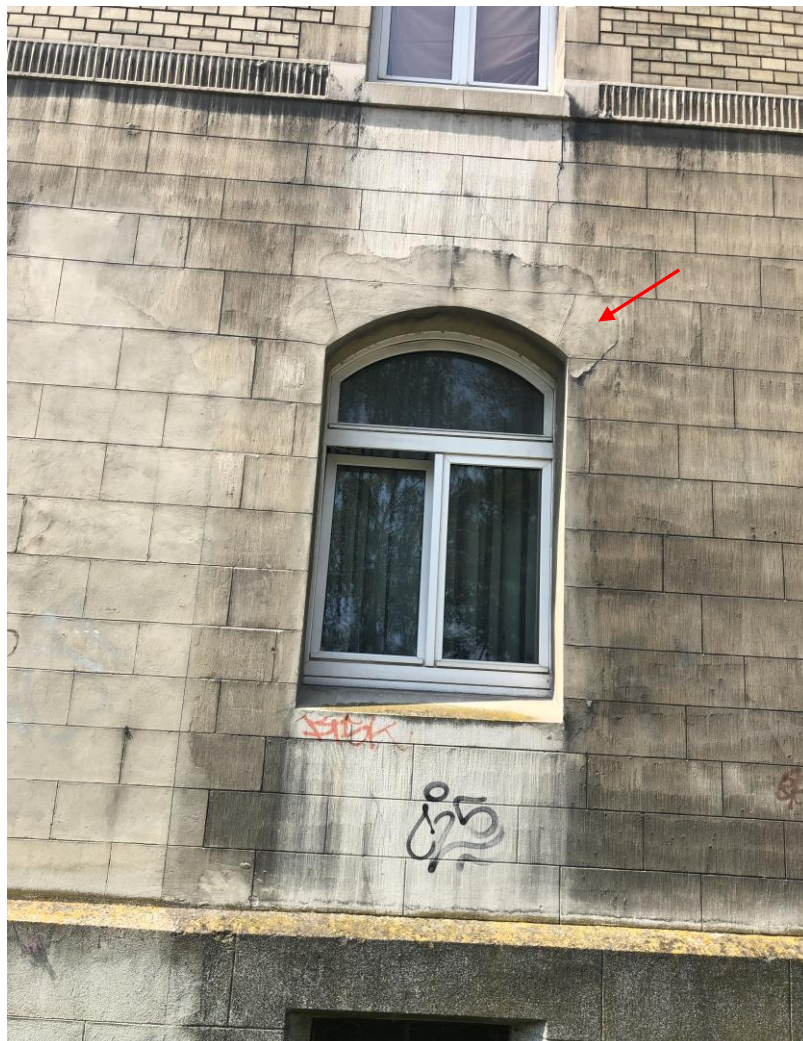
35. Foto: Fassade – nicht fachgerechte Ausbesserungsstellen und Verschmutzungen

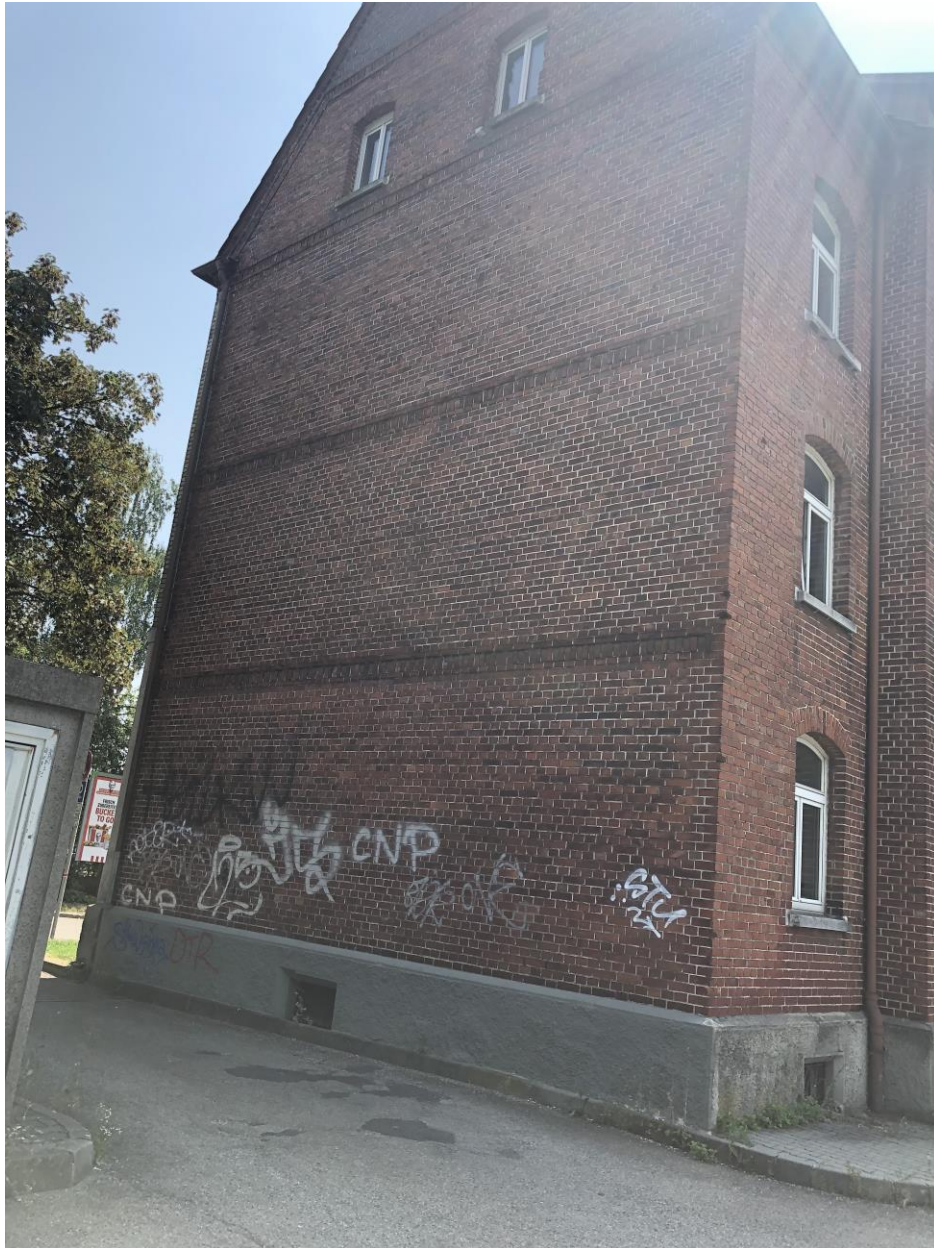
36. Foto: Fassade – Verschmutzungen

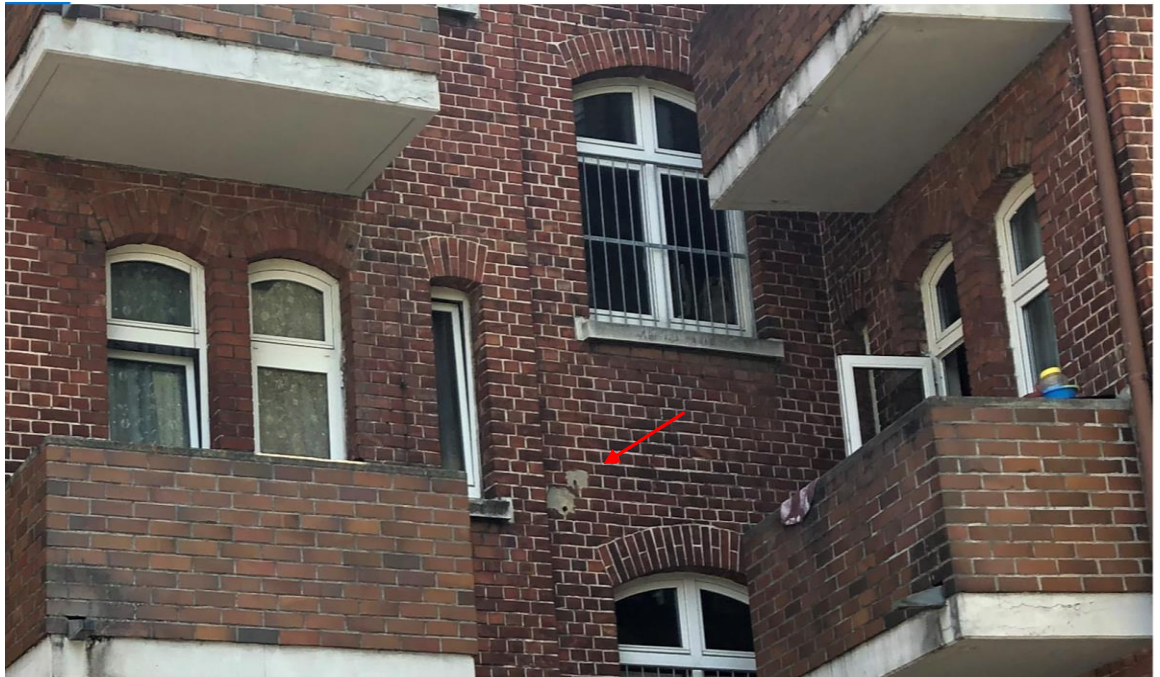
37.Foto: Fassade – nicht fachgerechte Ausbesserungsstellen und Verschmutzungen

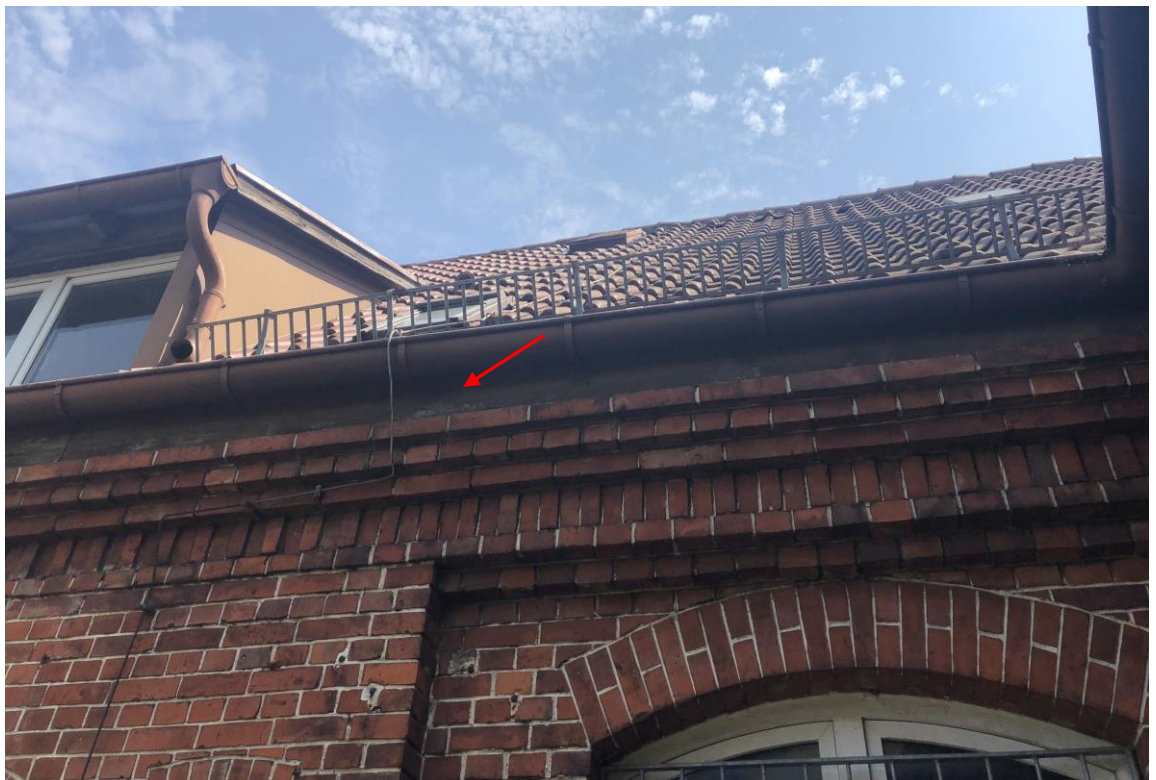
Bis auf die Traufbretter, deren feuchteschützender Anstrich abgewittert ist, konnten am Zustand der Dachziegelsteine keine besonderen Auffälligkeiten festgestellt werden.

38. Foto: Traufbretter, deren feuchteschützender Anstrich abgewittert ist
