Baugebiet Hagäcker in Ulm-Einsingen
Schichtwasserproblematik

Hydrogeologisches Gutachten

Auftrags-Nummer: 20029
Auftraggeber: Stadt Ulm
Hauptabteilung Stadtplanung, Umwelt, Baurecht
Münchner Straße 2
89073 Ulm
Auftragnehmer: GeoBüro Ulm GmbH
Magirus-Deutz-Straße 9, 89077 Ulm,
Tel.: 0731 140206-14, Fax: 0731 140206-29
Gutachter: Dipl.-Geologe Andreas Werner
Auftrag vom: 27.05.2019
Datum der Fertigstellung: 11.12.2020
Anzahl der Seiten: 18
Anzahl der Anlagen: 5

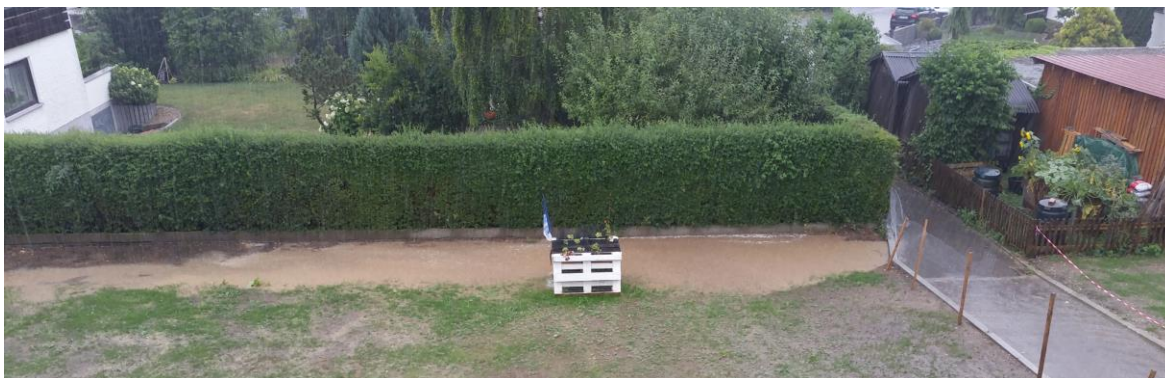
Lokal hat dies Auswirkungen auf die Wohnhäuser. Bei Haus Nr. 65 staut sich das Oberflächenwasser auf dem nördlich verlaufenden Gehweg bis zum Überlauf auf das Grundstück ein. Das Wasser dringt dann nicht nur über die Gebäudeöffnungen (Treppenabgang Keller, Kellertür, Kellerfenstereinfassung), sondern auch über die Kanalleitungen (Bodeneinläufe, Toilette etc.) ins Gebäude ein. Für die Zeiträume zwischen Starkniederschlagsereignissen werden keine Beeinträchtigungen angegeben, wonach ein negativer Einfluss durch Schichtengrundwasser auszuschließen ist.

Abbildung 1 Wasserabfluss/-einstau ehemaliger Gehweg oberhalb Thymianweg 13 (Wohnhaus linke obere Bildecke) bei Jahreshöchstniederschlag, vgl. Abbildung 2
(Aufnahme Herr Roskoden, 02.08.2020)

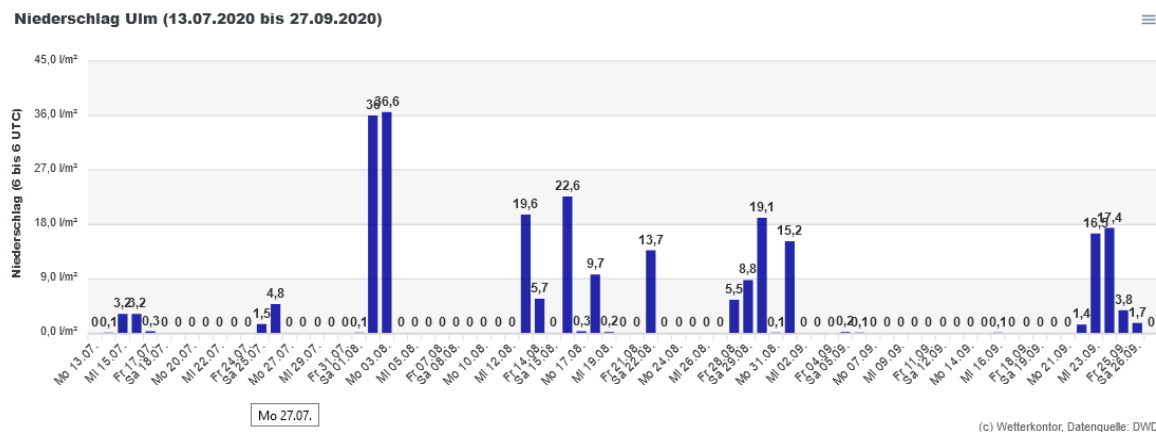
Abbildung 2 Regendaten Ulm im Untersuchungszeitraum 13. Juli bis 27. September 2020

Bemerkenswert hierbei ist, dass am 02.08.2020 mit 36,0 l/qm und am Folgetag mit 36,6 l/s Niederschläge entsprechend des Jahreshöchstniederschlages der vergangenen Jahre vorlagen (vgl. Gliederungspunkt 4).
