Stadt Ulm

BW - Gutachten

Schadensbegutachtung/ Instandsetzungskonzept
und Kostenschätzung

**Fußgängersteg ü. d. Neue Straße
beim
Bahnhof, parallel zur DB**

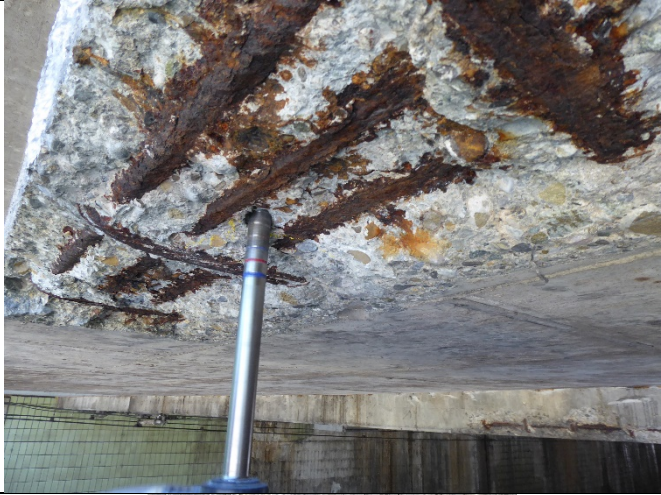
Probe Nr.	Lage	Bild
B1 - B3	Aus der Betonabplatzung am Steg unten

- Probe N1 u. N2: Im trocken gelegten Hohlraum können die Chloridmengen belassen werden.
- Probe P1 bis P6: Die Chloridmengen an der Oberseite des Stegs können nicht belassen werden. Der chloridverseuchte Beton ist abzutragen. Reprofilierung mittels Aufbeton bzw. PCC.
- Probe B1 bis B3 aus der Schadstelle Unterseite Steg. Im Bereich der Schadstelle liegen Chloridwerte über dem Grenzwert von 0,5 % bezogen auf das Zementgewicht

vor. Betonabtrag wird erforderlich. Durch Korrosion verlorener Betonstahlquerschnitt ist zu reprofiliert.

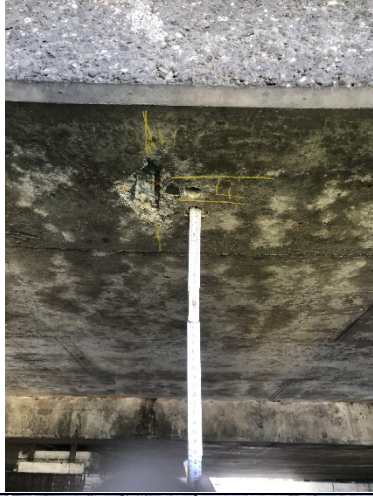
B4	Betonabplatzung am Gesimskopf

- Probe B4 aus der Untersicht Gesimskopf. Betonabplatzungen an der Gesimskopf Untersicht sind nicht durch erhöhte Chloridwerte verursacht. Betoninstandsetzung der vorhandenen Schadstellen ist möglich.
- Probe B5 Untersicht Kragarm im Bereich der Querfuge. An den offenen Querfugen ist Betonabtrag erforderlich. die Fugen sind zu dichten.

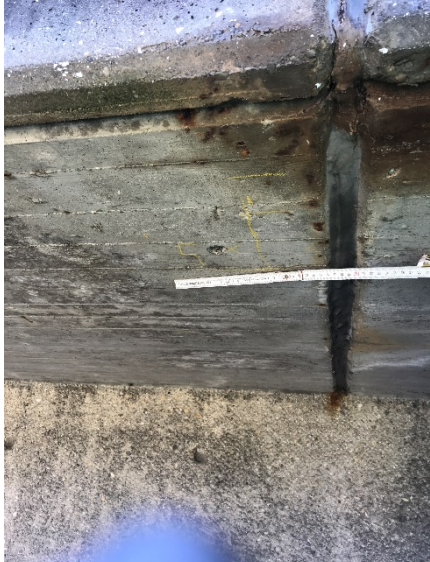
B5	Neben der undichten Quer-Fuge

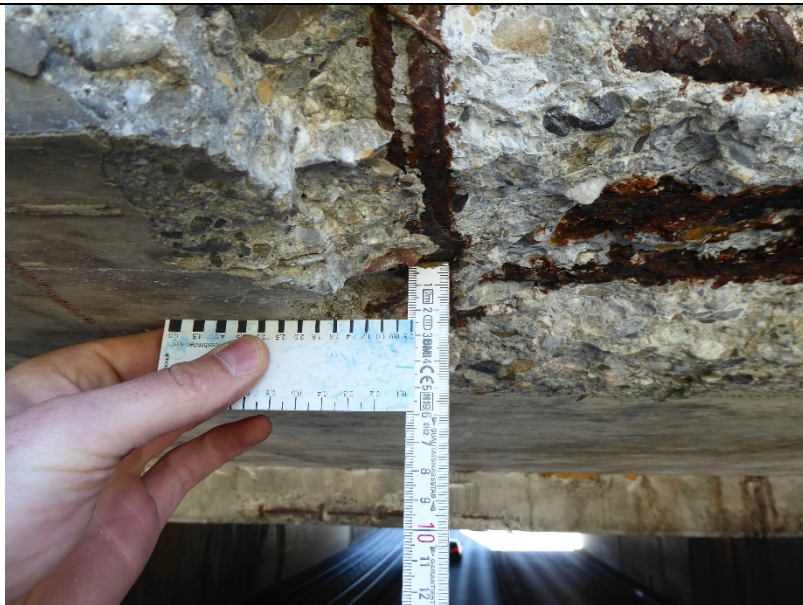
Der Überbau weist an der Steg Untersicht bereichsweise zu geringe Betondeckungen auf. Die Betondeckung im Bereich der Kragarmuntersicht ist ausreichend.

Bild 2:
Vorhandene
Betondeckung an der
Schadstelle ca. 22 mm

- Beschichtung der Untersicht wird empfohlen

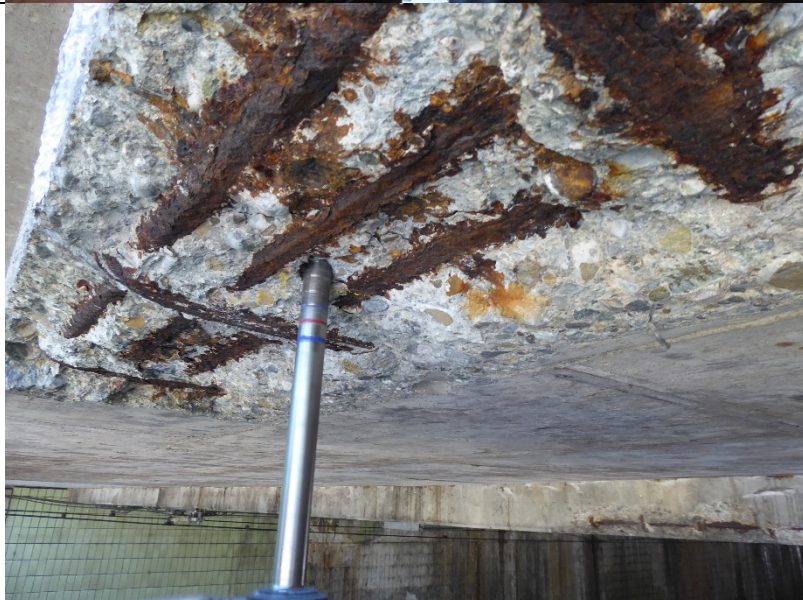
Bild 3:
Querschnittsverlust an
der Schadstelle
