Teil-BW **6653040 0 (6653040)**
Straße **G 0**
Bw-Amt **Stadt Ulm**
AM/SM

Prüfbericht 2019 H

nach DIN 1076

Bauwerksname **Fußgängersteg über die neue Straße i.Zg.d. DB**
 Teilbauwerksname **Fußgängersteg über die neue Straße i.Zg.d. DB**
 Kreis **Ulm**
 Ort **Ulm**
 Bauwerksrichtung
 Bauwerksart **Plattenbalkenbrücke, Trägerrostbrücke**
 Tragfähigkeit
 Baujahr Überbau **1966** Baujahr Unterbau **1966**

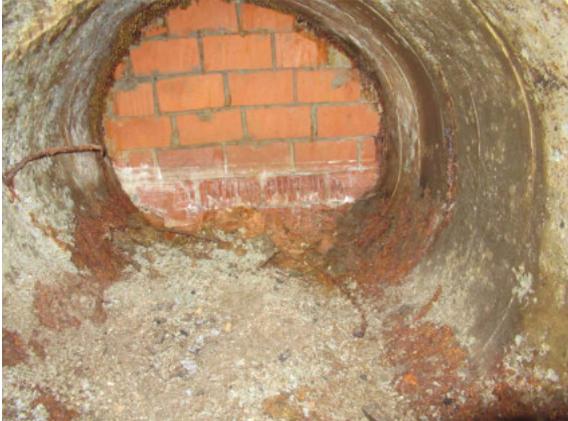
HP2019_HAUPTPRÜFUNGEN STADT ULM_BILD
066

[19] S=0, V=0, D=2 BSP-ID 002-01

Balken, Hohlquerschnitt, Beton, Gesamtes Bauteil,
Schadhaft, Innen, mechanisch leicht bearbeitbar,
Maßnahme {1}

Maßnahmenempfehlung {1}

Art der Leistung	Überbau Betoninstandsetzung / Betonersatz (m² Instandsetzungsfläche -D-)
Menge	Geschätzte Kosten
Dauer der Maßnahme	Ausführungsjahr
Dringlichkeit	Kurzfristig
Maßnahmenfixierung	Keine Maßnahme festgelegt
Projektbezeichnung	
Bemerkung

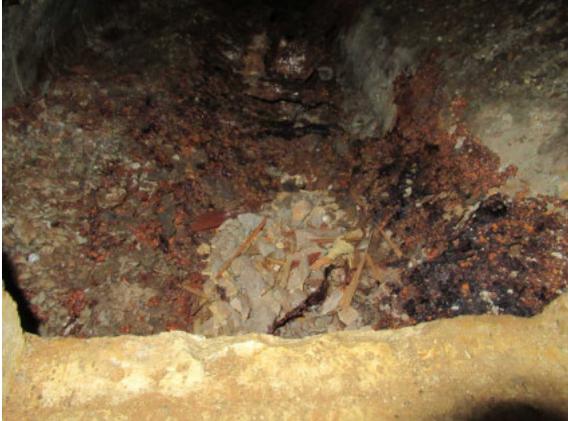
HP2019_HAUPTPRÜFUNGEN STADT ULM_BILD
064

[20] S=0, V=0, D=2 BSP-ID 001-05

Balken, Hohlquerschnitt, Beton, Gesamtes Bauteil,
Bauschuttablagerung, Innen, Feuchtigkeitsansammlung,
Maßnahme {8}

Maßnahmenempfehlung {8}

Art der Leistung **Bauwerksunterhaltung (ohne ME -H-)**
Menge Geschätzte Kosten
Dauer der Maßnahme Ausführungsjahr
Dringlichkeit **Mittelfristig**
Maßnahmenfixierung **Keine Maßnahme festgelegt**
Projektbezeichnung
Bemerkung

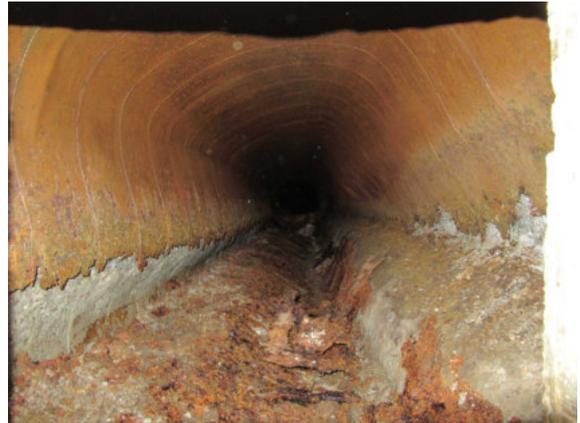
HP2019_HAUPTPRÜFUNGEN STADT ULM_BILD
061

[17] S=0, V=0, D=2 BSP-ID 001-99

Balken, Hohlquerschnitt, Hohlkörperinnenraum,
Gesamtes Bauteil, Durchgerostet / Lochfraß, Maßnahme
{8}

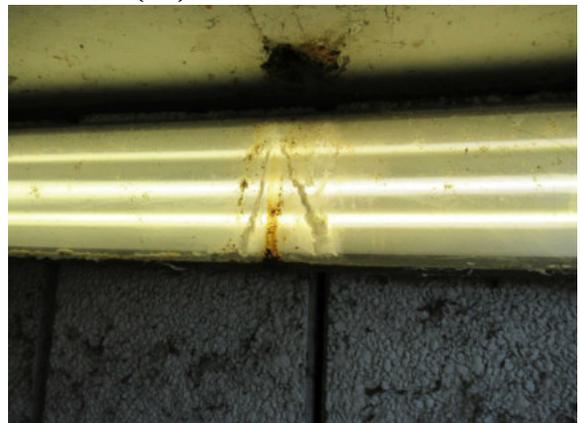
HP2019_HAUPTPRÜFUNGEN STADT ULM_BILD
048

[13] S=0, V=2, D=1 BSP-ID 001-99

Untersicht des Balkens, Entwässerungsöffnung, Alle,
Nicht fachgerecht, teilweise über Beleuchtung,
Maßnahme {10}

Maßnahmenempfehlung {10}

Art der Leistung **Instandsetzung Entwässerungseinrichtungen (ohne ME -H-)**
Menge Geschätzte Kosten
Dauer der Maßnahme Ausführungsjahr
Dringlichkeit **Mittelfristig**
Maßnahmenfixierung **Keine Maßnahme festgelegt**
Projektbezeichnung
Bemerkung

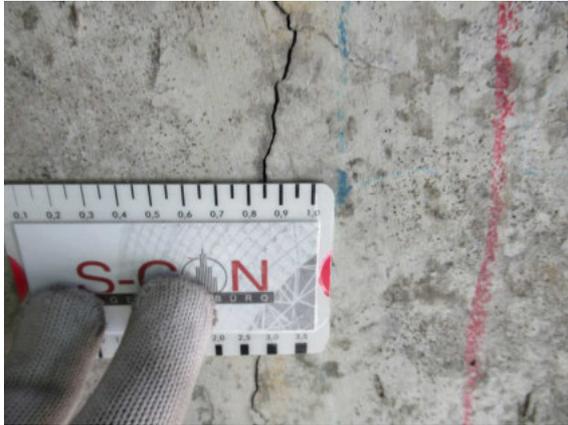
HP2019_HAUPTPRÜFUNGEN STADT ULM_BILD
015

[10] S=1, V=0, D=2 BSP-ID 006-03-05
Untersicht des Balkens, Beton, Eine Stelle, Längsriss,
Breite 0,9 mm, 2-tes Feld, Feldende, Mitte quer,
Maßnahme {7}

Maßnahmenempfehlung {7}

Art der Leistung **Überbau Risseinstandsetzung (lfd m Riss -D-)**
Menge Geschätzte Kosten
Dauer der Maßnahme Ausführungsjahr
Dringlichkeit **Mittelfristig**
Maßnahmenfixierung **Keine Maßnahme festgelegt**
Projektbezeichnung
Bemerkung

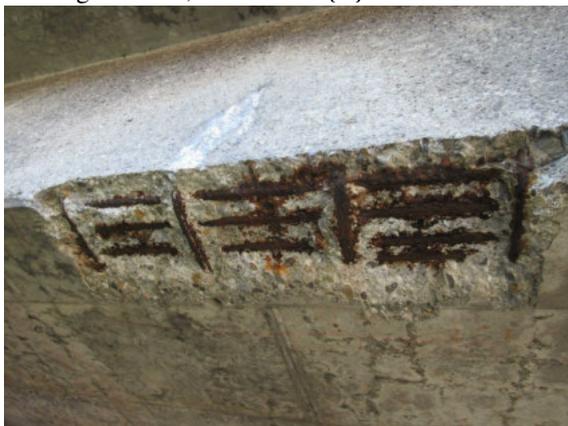
HP2019_HAUPTPRÜFUNGEN STADT ULM_BILD
018

[9] S=2, V=3, D=3 EP BSP-ID 002-06
Untersicht des Balkens, Beton, Stellenweise, Abplatzung
mit freiliegender Bewehrung, Anzahl: 2 Stelle(n), 2-tes
Feld, 50 x 10 cm² und 1,0 x 0,3 cm² (ca. 30 %
Querschnittsverlust). locker Teile wurden während der
Prüfung entfernt., Maßnahme {1}

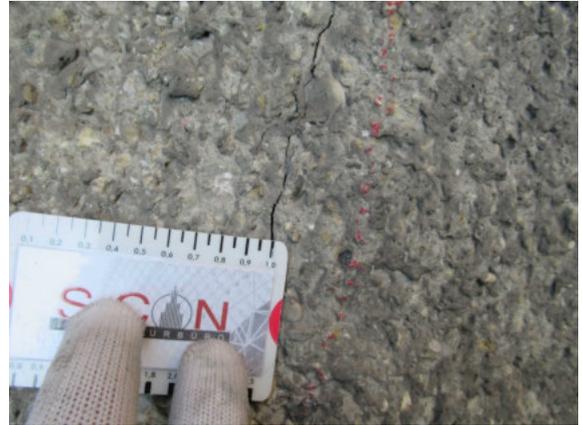
HP2019_HAUPTPRÜFUNGEN STADT ULM_BILD
008

[6] S=1, V=0, D=2 BSP-ID 006-03-05
Seitenfläche des Balkens, Beton, Eine Stelle, Längsriss,
Breite 1,0 mm, Länge: 3,500 m, 2-tes Feld, Maßnahme
{7}

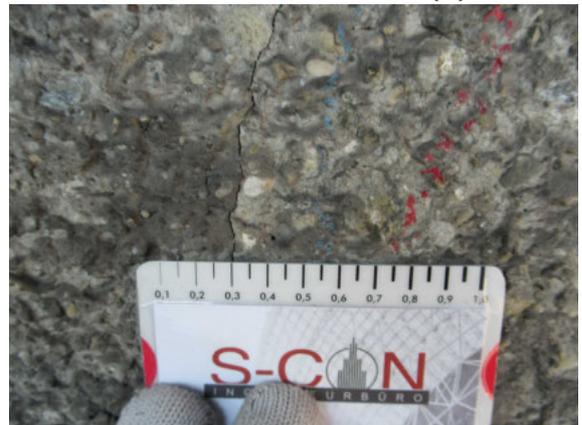
HP2019_HAUPTPRÜFUNGEN STADT ULM_BILD
007

[7] S=0, V=0, D=2 BSP-ID 006-02-03
Seitenfläche des Balkens, Beton, Stellenweise, Querriss,
Breite 0,3 mm, 2-tes Feld, Maßnahme {7}

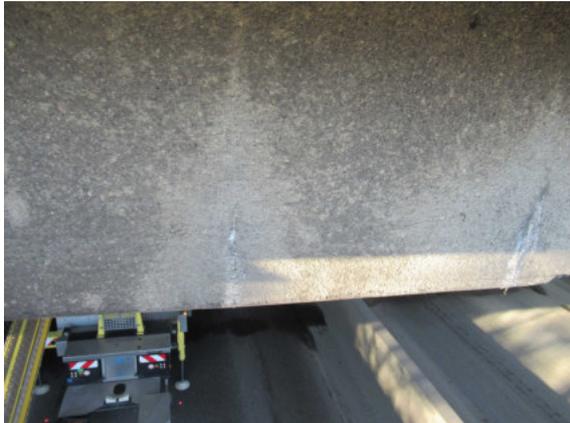
HP2019_HAUPTPRÜFUNGEN STADT ULM_BILD
011

[8] S=0, V=0, D=2 BSP-ID 006-02-04
Seitenfläche des Balkens, Beton, Stellenweise, Querriss
mit Aussinterung, 2-tes Feld, Maßnahme {7}

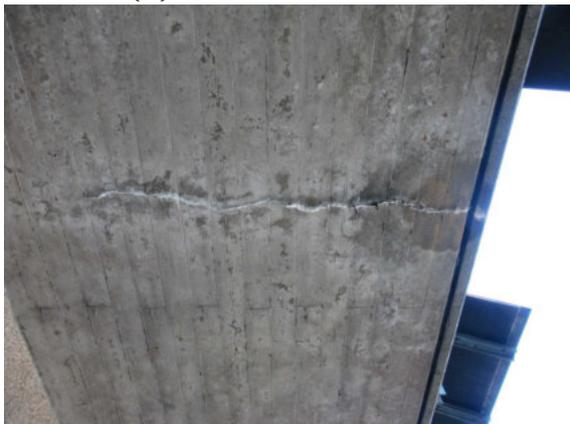
HP2019_HAUPTPRÜFUNGEN STADT ULM_BILD
056

[16] S=0, V=0, D=2 BSP-ID 006-01-02
Kragarm, Beton, Eine Stelle, Allgemeiner Riss mit
Aussinterung, 2-tes Feld, Rechts, über Stadbahnschienen,
Maßnahme {7}

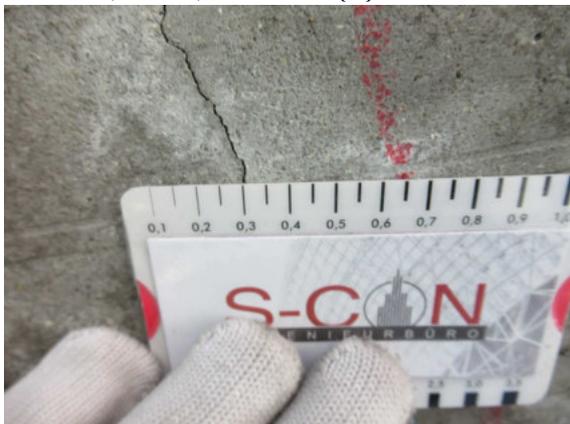
HP2019_HAUPTPRÜFUNGEN STADT ULM_BILD
006

[5] S=0, V=0, D=2 BSP-ID 006-02-03
Kragarm, Beton, Stellenweise, Querriss, Breite 0,3 mm,
2-tes Feld, Rechts, Maßnahme {7}

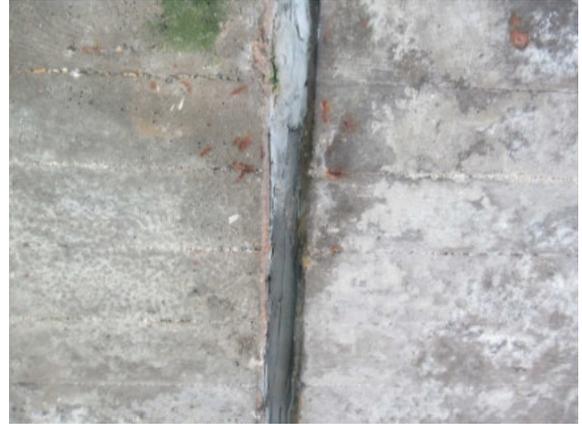
HP2019_HAUPTPRÜFUNGEN STADT ULM_BILD
026

[4] S=0, V=0, D=1 BSP-ID 002-09
Kragarm, Beton, Stellenweise, Feuchte Stelle, im Bereich
der Querfugen, Maßnahme {9}

Maßnahmenempfehlung {9}

Art der Leistung	Abdichtungsinstandsetzung auf Massivüberbauten (m² Instandsetzungsfläche -A-)
Menge	Geschätzte Kosten
Dauer der Maßnahme	Ausführungsjahr
Dringlichkeit	
Maßnahmenfixierung	Keine Maßnahme festgelegt
Projektbezeichnung	
Bemerkung

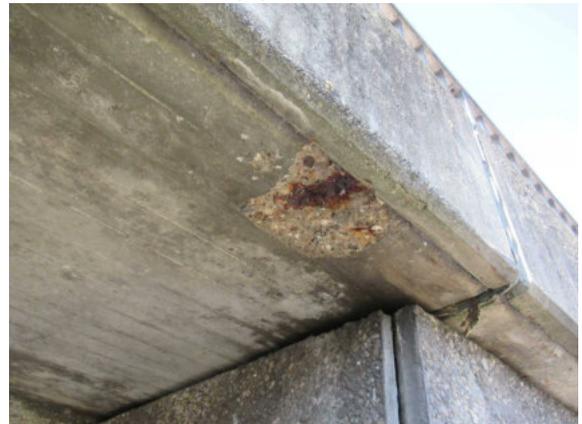
HP2019_HAUPTPRÜFUNGEN STADT ULM_BILD
039

[14] S=0, V=2, D=2 BSP-ID 002-03
Kragarm, Beton, Eine Stelle, Abplatzung mit
freiliegender Bewehrung, 3-tes Feld, Hinten am Bauwerk,
Rechts, lockere Teilchen wurden während der Prüfung
entfernt, Maßnahme {1}

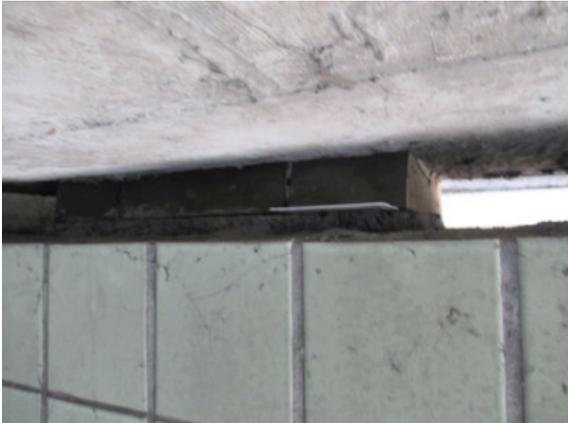
HP2019_HAUPTPRÜFUNGEN STADT ULM_BILD 032

[12] S=0, V=0, D=2 BSP-ID 214-10
Pfeiler / Stütze, Elastomer, Ein Stück, Gerissen, 2-ter Pfeiler/Stütze, Rechts

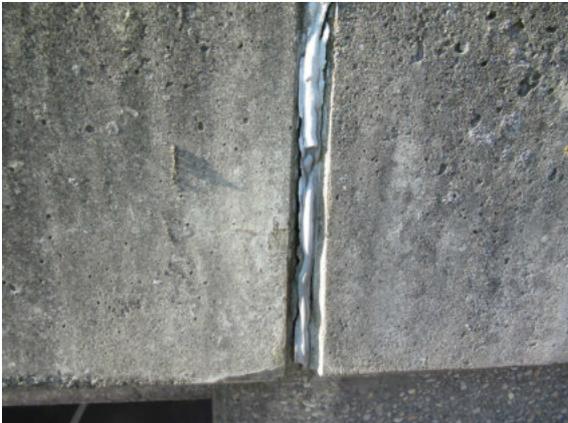
HP2019_HAUPTPRÜFUNGEN STADT ULM_BILD 034

[2] S=0, V=0, D=1 BSP-ID 259-02
Überbau, Gesims, Fugenfüllung der Senkrechtfuge, Alle, Schadhaf, Maßnahme {3}

Maßnahmenempfehlung {3}

Art der Leistung **Kappeninstandsetzung Zementmörtel / Beton mit Kunststoffzus. (m² Inst-fl -D-)**
Menge Geschätzte Kosten
Dauer der Maßnahme Ausführungsjahr
Dringlichkeit **Mittelfristig**
Maßnahmenfixierung **Keine Maßnahme festgelegt**
Projektbezeichnung
Bemerkung

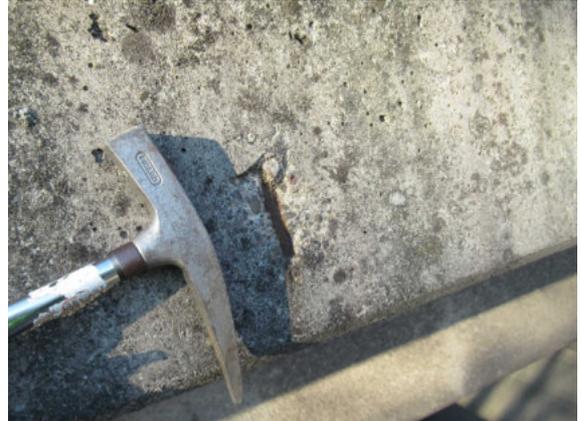
HP2019_HAUPTPRÜFUNGEN STADT ULM_BILD 003

[3] S=0, V=0, D=1 BSP-ID 230-20
Überbau, Senkrechte Fläche des Gesimses, Beton, Stellenweise, Kanülen / Poren, Längs durchgehend, Rechts, Maßnahme {3}

[1] S=0, V=1, D=1 BSP-ID 230-10
Überbau, Senkrechte Fläche des Gesimses, Beton, Stellenweise, Abplatzung mit freiliegender Bewehrung, Längs durchgehend, Rechts, Maßnahme {3}

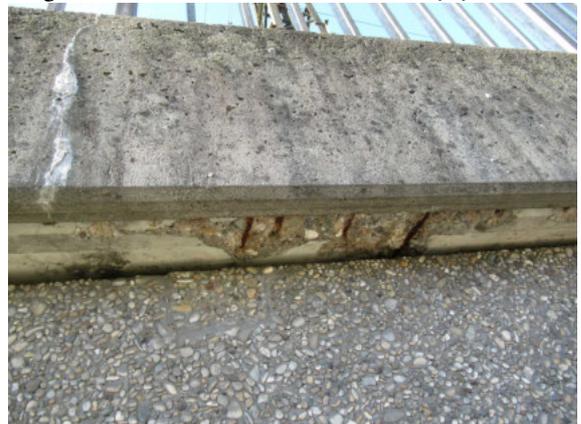
HP2019_HAUPTPRÜFUNGEN STADT ULM_BILD 038

[15] S=1, V=2, D=2 BSP-ID 230-12
Flügelgesims, Untersicht des Gesimses, Beton, Stellenweise, Abplatzung mit freiliegender Bewehrung, Flügelwand hinten, Rechts, Maßnahme {3}

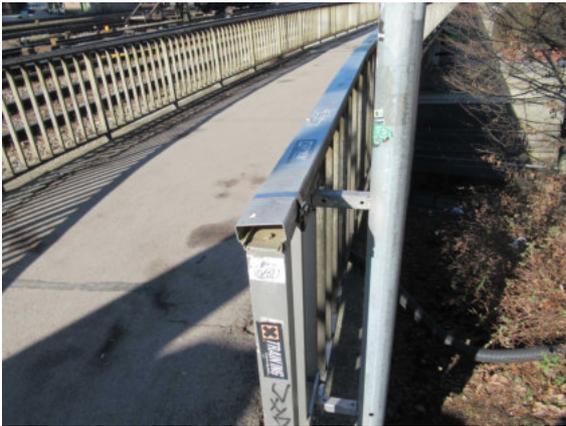
HP2019_HAUPTPRÜFUNGEN STADT ULM_BILD 081

[23] S=0, V=1, D=1 BSP-ID 231-99

Überbau, Handlauf des Geländers, Eine Stelle, Schadhaf, Vorne am Bauwerk, Rechts, e = 14,5 cm > 12 cm, Maßnahme {5}

Maßnahmenempfehlung {5}

Art der Leistung **Schutzeinrichtung Erneuerung**
Menge Geschätzte Kosten
Dauer der Maßnahme Ausführungsjahr
Dringlichkeit **Mittelfristig**
Maßnahmenfixierung **Keine Maßnahme festgelegt**
Projektbezeichnung
Bemerkung

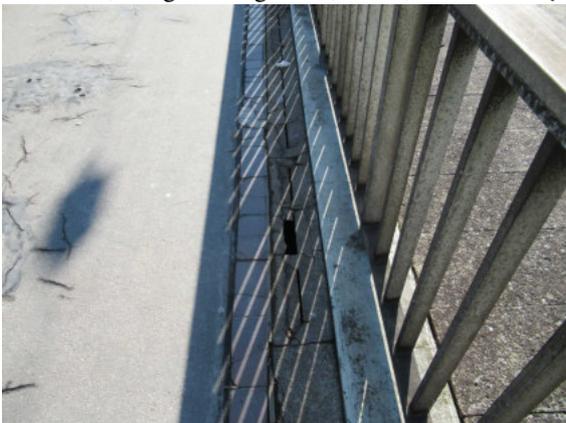
HP2019_HAUPTPRÜFUNGEN STADT ULM_BILD 077

[28] S=0, V=2, D=1 BSP-ID 251-99

Überbau, Entwässerungsrinne, Lochsteine, Zahlreich, Schadhaf, Längs durchgehend, Links, Maßnahme {6}

Maßnahmenempfehlung {6}

Art der Leistung **Instandsetzung (ohne ME -H-)**
Menge Geschätzte Kosten
Dauer der Maßnahme Ausführungsjahr
Dringlichkeit **Mittelfristig**
Maßnahmenfixierung **Keine Maßnahme festgelegt**
Projektbezeichnung
Bemerkung

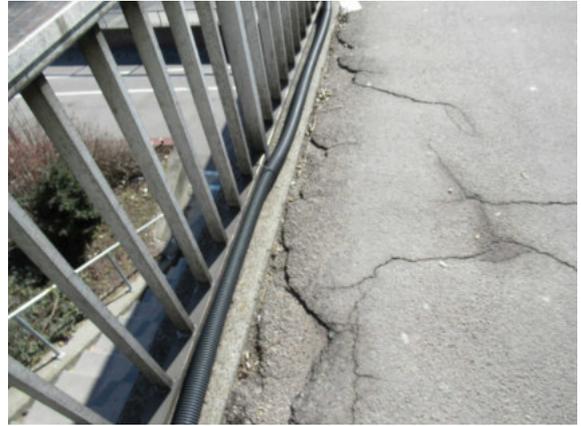
HP2019_HAUPTPRÜFUNGEN STADT ULM_BILD 070

[24] S=0, V=0, D=2 BSP-ID 241-07

Überbau, Gehwegbelag, Fugen längs, Alle, Offen, Längs durchgehend, Beidseitig, und schadhaf, Maßnahme {2}

Maßnahmenempfehlung {2}

Art der Leistung **Erneuerung / Instandsetzung des Fahrbahnbelages (m² Instandsetzungsfläche -A-)**
Menge Geschätzte Kosten
Dauer der Maßnahme Ausführungsjahr
Dringlichkeit **Mittelfristig**
Maßnahmenfixierung **Keine Maßnahme festgelegt**
Projektbezeichnung
Bemerkung

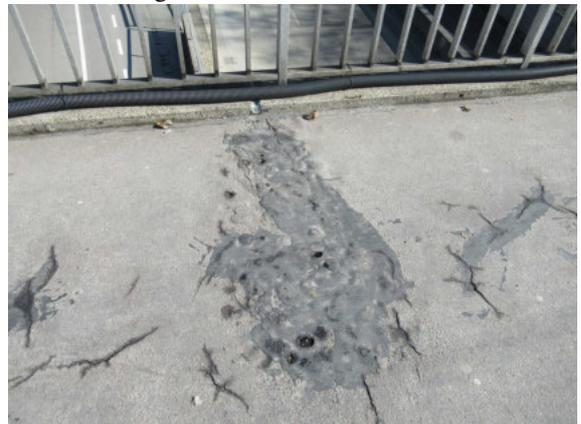
HP2019_HAUPTPRÜFUNGEN STADT ULM_BILD 078

[26] S=0, V=0, D=2 BSP-ID 241-13

Überbau, Gehwegbelag, Bituminöse Baustoffe, Großflächig, Schadhaf, Längs durchgehend, Instandsetzung schadhaf, und schadhaf, Maßnahme {2}

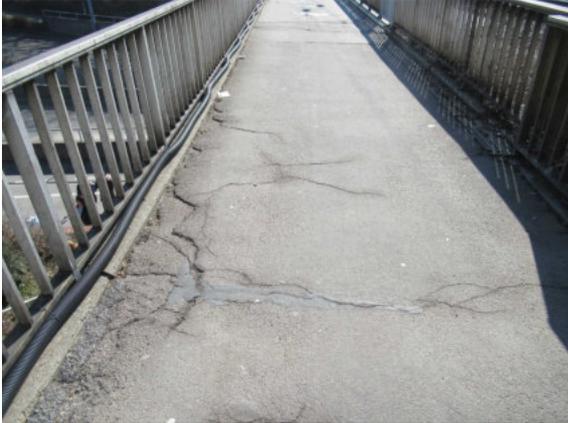
HP2019_HAUPTPRÜFUNGEN STADT ULM_BILD
072

[29] S=0, V=1, D=2 BSP-ID 242-06
Überbau, Gehwegbelag, Bituminöse Baustoffe,
Bereichsweise, Ausbrüche im Belag, Längs durchgehend,
Maßnahme {2}

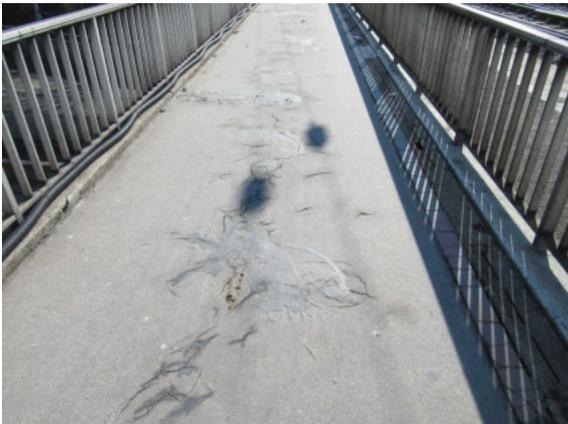
HP2019_HAUPTPRÜFUNGEN STADT ULM_BILD
076

[27] S=0, V=0, D=2 BSP-ID 241-05
Überbau, Gehwegbelag, Bituminöse Baustoffe,
Ausgeprägt, Gerissen, Längs durchgehend, und schadhaft,
Maßnahme {2}

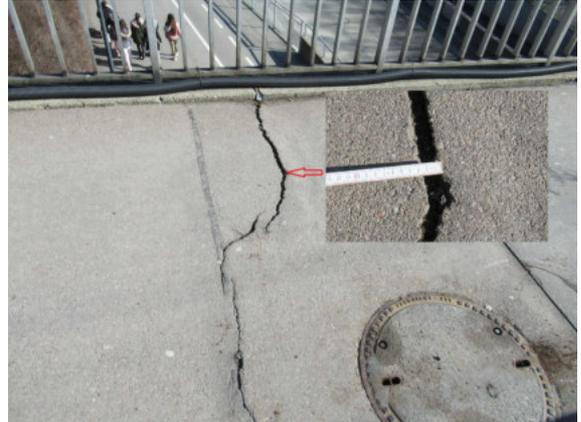
HP2019_HAUPTPRÜFUNGEN STADT ULM_BILD
074

[25] S=0, V=0, D=2 BSP-ID 241-05
Überbau, Gehwegbelag, Bituminöse Baustoffe,
Stellenweise, Querrisse, Breite: 3,0 cm, Maßnahme {2}
