**Stadt Ulm, Flurstück 1754/8:
Abbruch und Neubau des Gebäudes
Beyerstr. 14 & Artenschutz**

Auftraggeber:
UWS, Ulm

**BIO - BÜRO
SCHREIBER**

16.02.2021

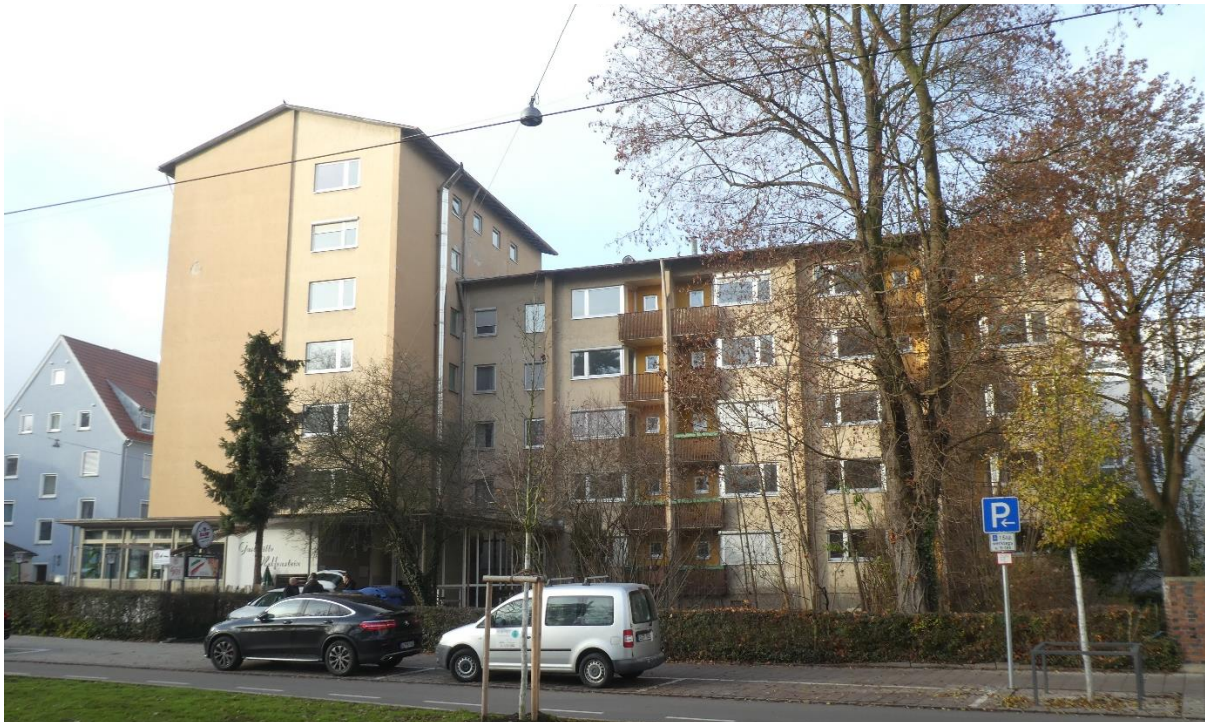
Gebäude und Bäume, Blick von Osten. Links der höhere Südteil, rechts der etwas niedrigere Nordteil. Im Vordergrund links unten der Gaststätten-Anbau.

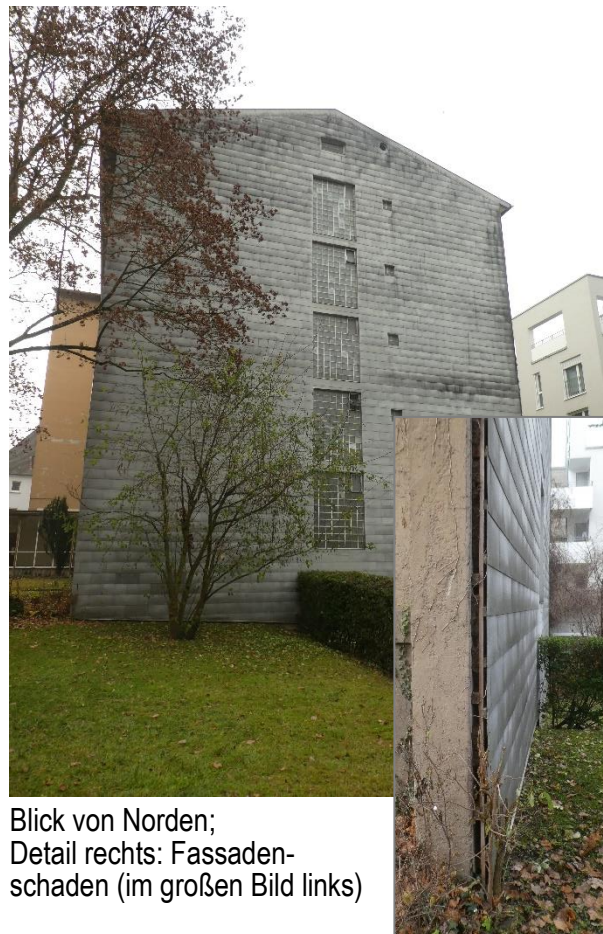
Die Fassaden wiesen außen – mit der o. g. Ausnahme – keine für Fledermäuse oder Gebäude-brütenden Vögel geeigneten Strukturen auf; die übrigen Dachüberstände bzw. -verkleidungen waren dicht. Auf der Nordseite fehlten an der Nordostkante bodennah (seit Kurzem?) einige Eternit-Platten, aber es gab keine Hinweise auf Einflüge oder Nester bzw. Quartiere, da die Zwischenräume (noch) dicht mit Dämmmaterial ausgestopft waren.

Blick von Norden;
Detail rechts: Fassaden-
schaden (im großen Bild links)

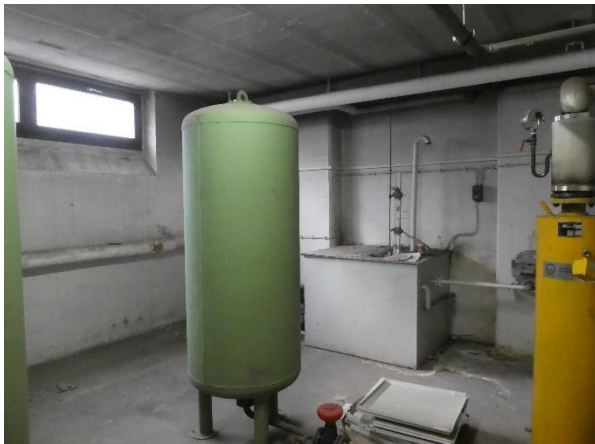
Alle Kellerräume waren dicht und für Fledermäuse ungeeignet.

Kellerräume, Beispiele.

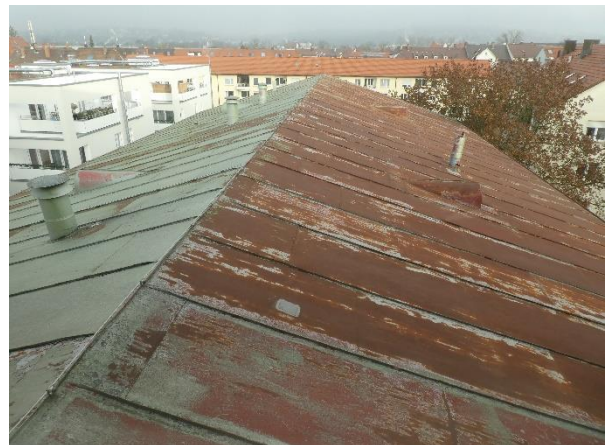
Das (Blech-) Dach weist keine Isolierung und damit keine Hohlräume, Spalten etc. auf. Im Dachboden des südlichen Gebäudeteils, der vom nördlichen getrennt ist, hing an der Südgiebel-Wand bzw. lag unterhalb am Boden etwas Fledermauskot. Hier konnten offenbar Tiere über eine undichte Stelle außen hereingelangen; von der Straße aus konnte man mit dem Fernglas ein abstehendes Brett am Dachüberstand erkennen (s. Fotos im Anhang). Die Fledermäuse hielten sich aber nur hier, an / in einer Spalte an oder über der Wand auf, da sonst im gesamten (unaufgeräumten) Dachboden keinerlei Kot gefunden wurde. Möglicherweise ist der Spalt nach innen auch zu klein, als dass ein Tier durchpasst, und nur Kot kann herausfallen. Die genaue Größe des Quartiers konnte ohne größere Zerstörungen nicht festgestellt werden.

Blick über das Blechdach des Nordteils. Dieselbe Konstruktion hat auch das Dach im Südteil.

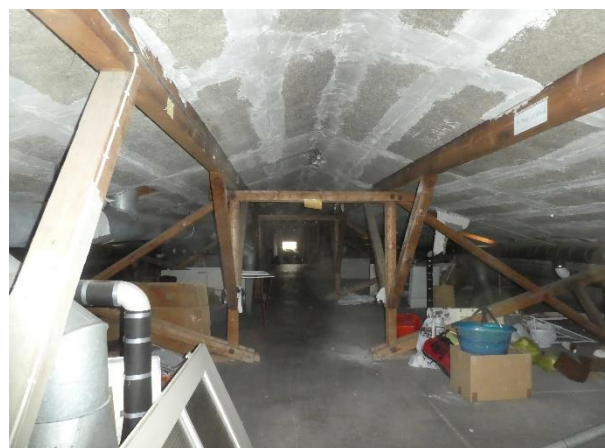
Dachboden des Nordteils von innen, kein Kot, keine Öffnungen.

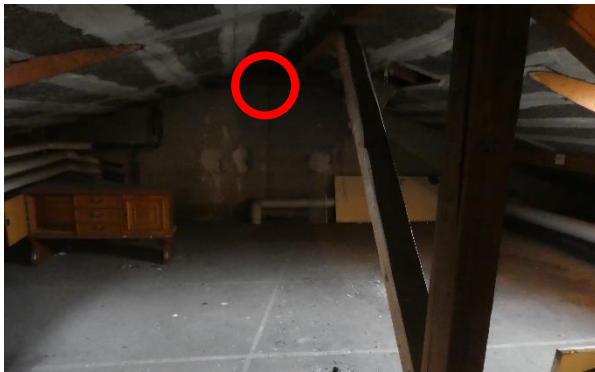
Südteil, Südgiebel-Innenwand mit Fledermaus-Hangplatz im Dachspitz (Kreis), ...

Vor dem Abbruch muss das potenzielle Fledermaus-Quartier im Südgiebel nochmals durch Ausflugbeobachtungen (oder mit einem großen Hubsteiger direkt am Dach) geprüft werden, ob es besetzt ist. Am neuen Gebäude sind dann 5 Fledermaus-Quartiere einzuplanen und in die Fassade zu integrieren. Beispiele findet man unter <http://www.artenschutz-am-haus.de/lebensraumstrukturen/nisthilfen> (Foto 8).

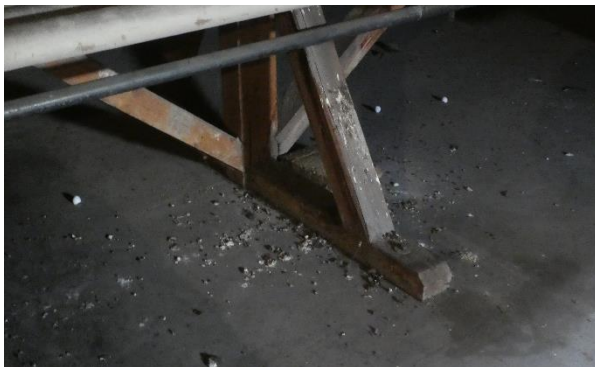
... hier am Boden unterhalb neben Tauben- auch einiger Fledermaus-Kot.

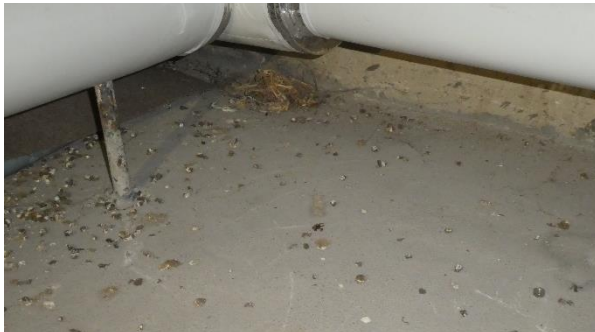
Außerdem lagen hier noch in einer Ecke stark verwesene Überreste einer (vermutlich Stadt-) Taube und der „zugehörige“ Kot. Sehr wahrscheinlich wurde in der Vergangenheit einmal ein Dachfenster geöffnet und dann wieder geschlossen, ohne auf das hereingeflogene Tier zu achten.

Andere Dachecke mit Taubenkot, im Hintergrund Tauben-Skelettreste.

Alle Fenster müssen bis zum Abbruch geschlossen gehalten werden, damit nicht nochmals versehentlich Tiere ins Gebäude geraten und nicht mehr herausfinden.

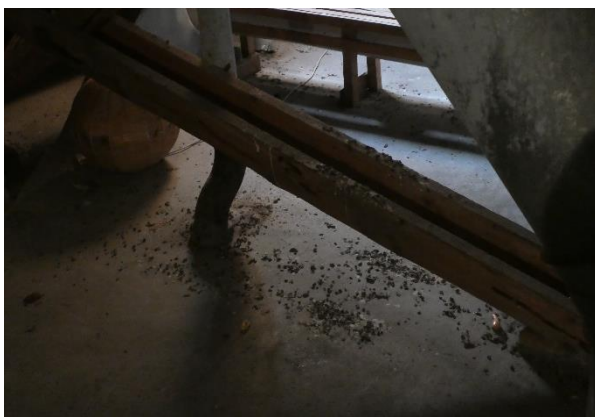
Hier wieder nur Taubenkot.

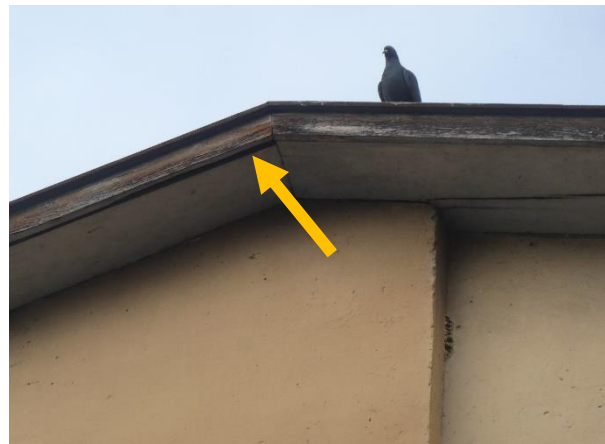
... hier einmal das abstehende Brett mit Spalte, in die vermutlich Fledermäuse einfliegen; zum Anderen ein potenzieller Dachbodenbewohner, wenn man nur ein Fenster öffnen würde ...

Vor dem Abbruch des Gebäudes Beyerstraße 14 muss überprüft werden, ob im Dachüberstand der Südseite Fledermäuse vorhanden sind : ebenso muss noch der Baum an der Beyerstraße vor der Fällung nachkontrolliert werden. Bei Nachweisen von Tieren bzw. Lebensstätten sind die o. g. Maßnahmen zu berücksichtigen. Damit kann dann das Haus aus artenschutzrechtlicher Sicht abgebrochen und der Baum entfernt werden.

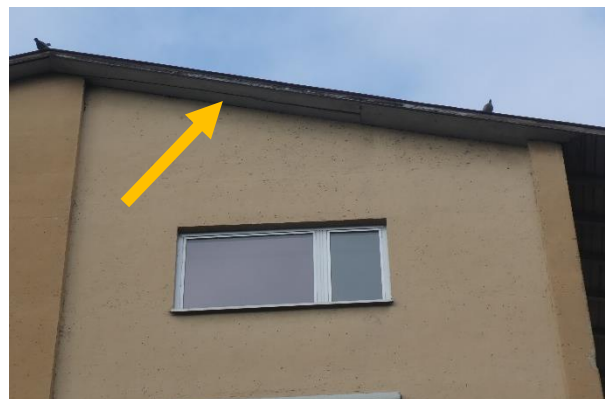
Östlich benachbart eine weitere Spalte im Dachüberstand.

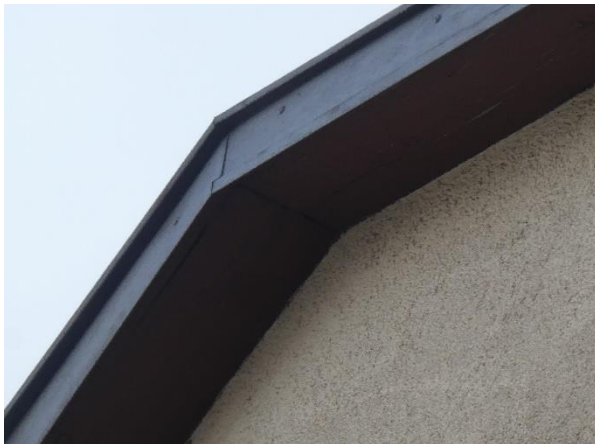
Dachüberstand auf der Westseite, dicht.

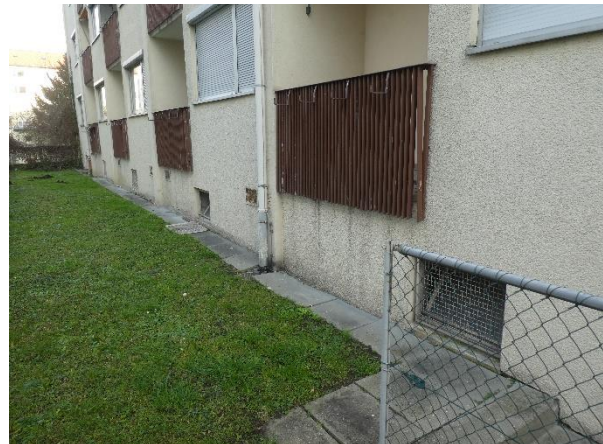
Westseite, untere Etagen. Die Balkon-Holzverkleidungen sind offen und bieten keine Spalten oder Lücken.

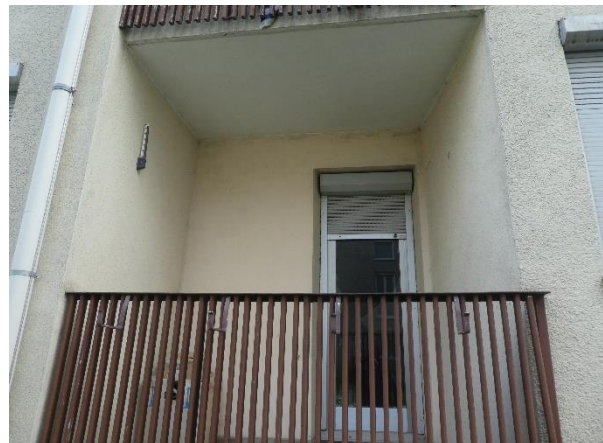
Beispiel für eingezogenen Balkon, dieser ebenfalls ohne Spalten o. ä.

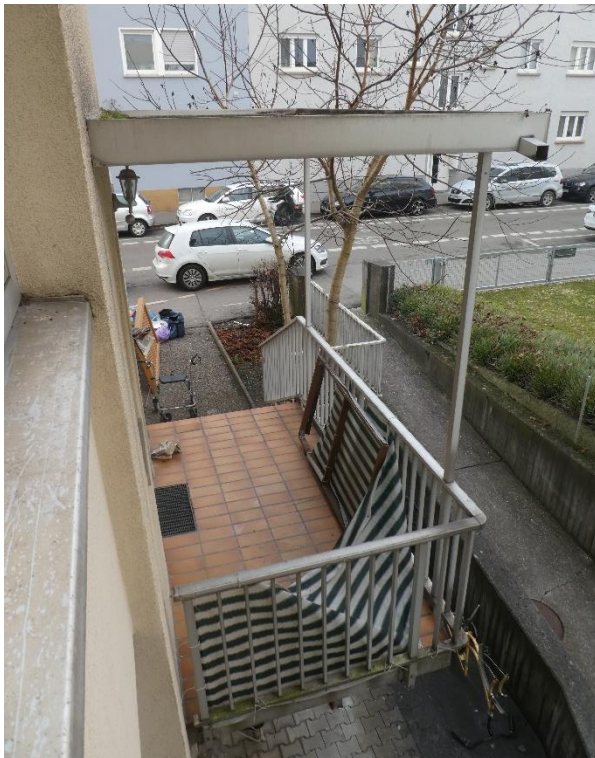
Zugangstreppe auf der Westseite, keine Fugen, Spalten o. ä.

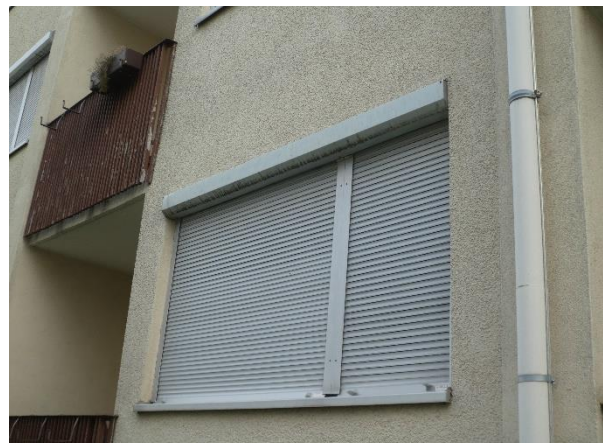
Beispiel für Blech-Jalousienkästen, für Vögel oder Fledermäuse ungeeignet.

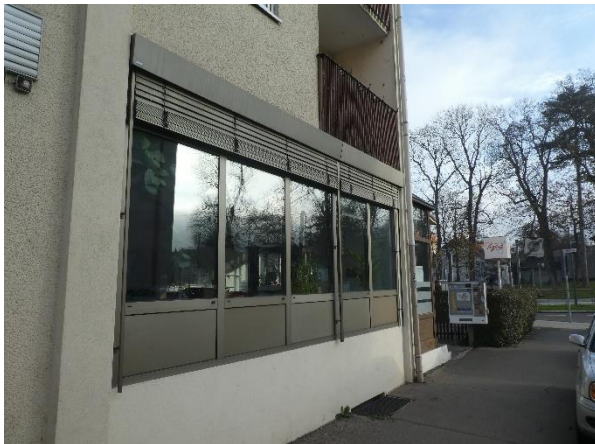
Fassade Gaststätte, wieder nur glattes Metall.

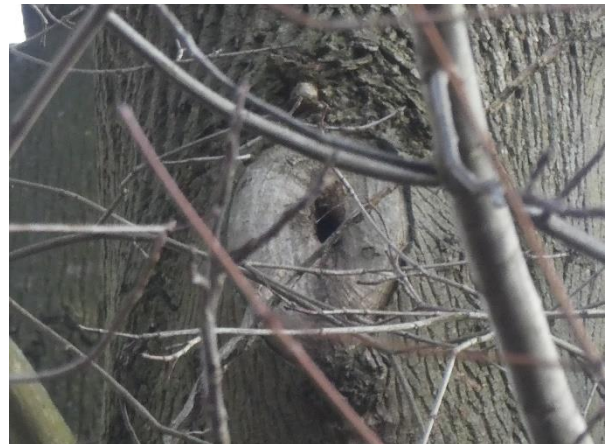
Der große Baum an der Beyerstraße weist einige Höhlen in größerer Höhe auf. Auf dem nördlichen Nachbargrundstück steht nahe der Grenze ebenfalls ein größerer Baum (ohne Höhlungen, Risse, Spalten etc.), er soll dennoch möglichst erhalten werden.

Eine der Höhlungen.

Die Höhlen im Baum an der Beyerstraße sind unmittelbar von der Fällung nachzukontrollieren; ggf. sind, sofern die Höhlen bewohnt sind/waren, die Stammstücke zu bergen und/oder Ersatzquartiere am benachbarten Baum anzubringen.

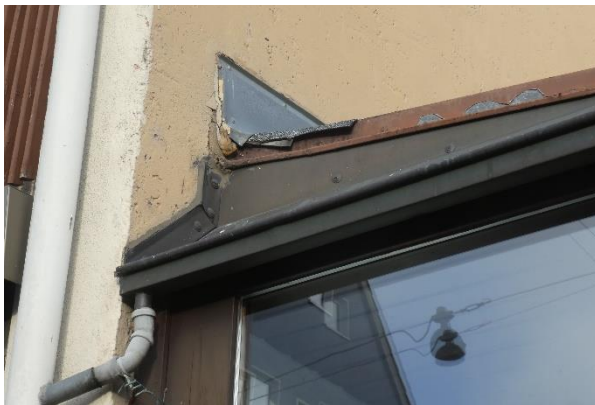
Anschluss Überdach Gaststätte; reines Blech, keine Haltemöglichkeiten für Vögel oder Fledermäuse.

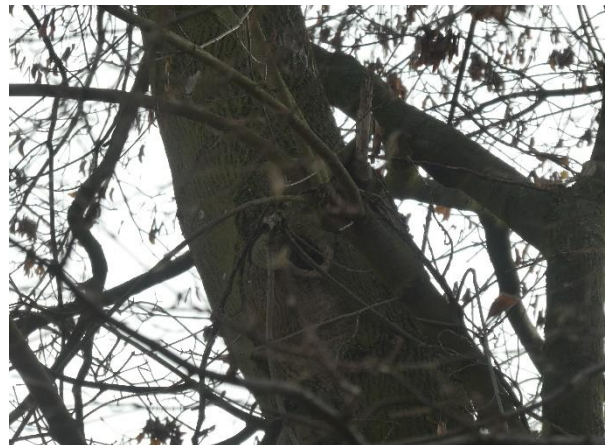
Die zweite größere Höhlung.
