**Ulm, Olgastraße 121:
Abbruch Gebäude
Artenschutzrechtliche Stellungnahme zu
§ 44 BNatSchG**

30.07.2021

1. Ausgangssituation

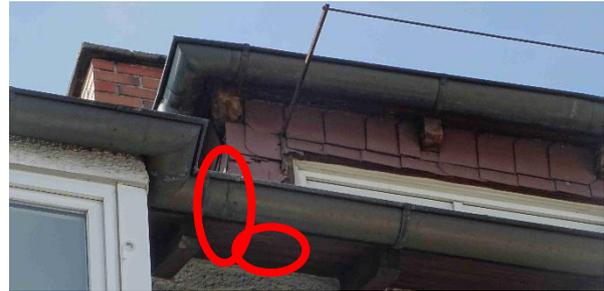
Der untere Teil des Dachs war ebenfalls mit Wohnungen ausgebaut; auf allen vier Seiten befanden sich Dachgauben mit Fensteröffnungen. Hier waren in den Außenverkleidungen (viereckige Eternitplatten) teilweise Lücken vorhanden, durch die theoretisch Vögel wie Hausrotschwanz oder Spatzen oder Fledermäuse einschlüpfen könnten. Allerdings waren diese nicht zugänglich (man hätte sich außen auf das Dach stellen müssen) und konnten deshalb nur mit dem Fernglas vom Boden aus kontrolliert werden.

Dachgaube der Nordseite mit diversen Lücken in der Verkleidung (markiert); Ostteil, ...

Zu Beginn der Demontage der Dachgauben-Außenwände ist eine fledermauskundige Person hinzuzuziehen, die – unter Beachtung der Sicherheitsvorschriften – die Wände nach der Öffnung auf eine Besiedlung durch Fledermäuse prüft. Sollten tatsächlich noch Fledermäuse angetroffen werden, sind sie – sofern sie nicht flüchten können – zu bergen und gegebenenfalls umzuquartieren, beispielsweise in Spaltenkästen, die dann an einem Nachbargebäude angebracht werden müssten. Hierzu wäre dann eine kurzfristige Abstimmung mit den Naturschutzbehörden erforderlich.

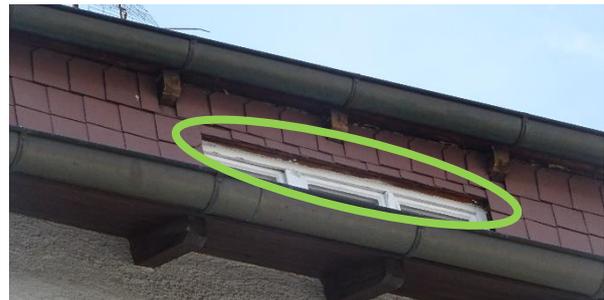
... Mittelteil (die Spalten über den Fenstern waren dicht, deshalb grün markiert) und ...

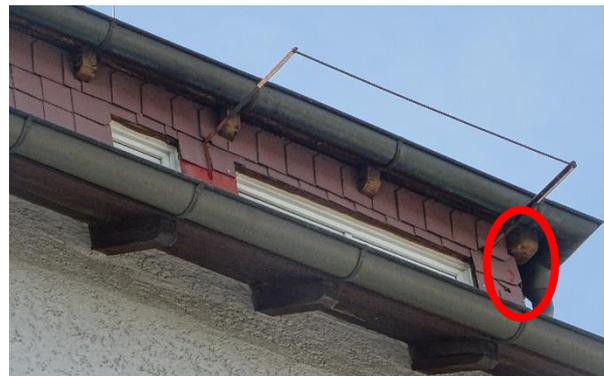
Westteil.

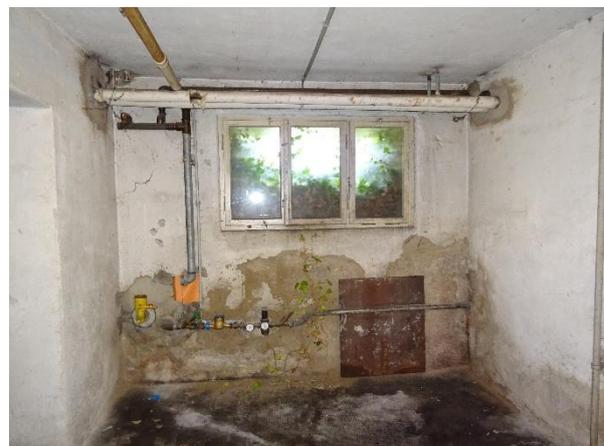
Alle Kellerräume waren dicht und nicht von außen für Tiere zugänglich.

Kellerräume, Beispiel 1.

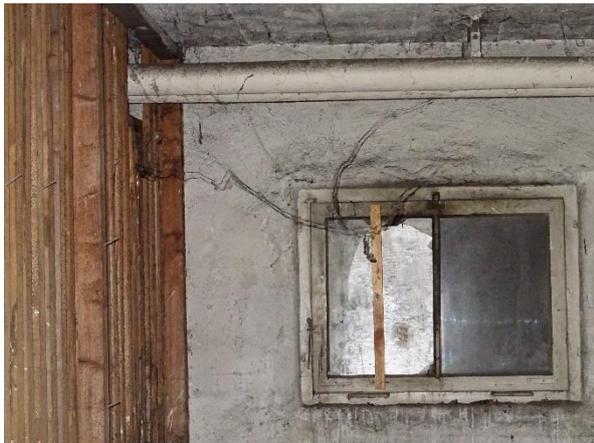
Kellerräume, Beispiel 2 (mit Spinnweben).

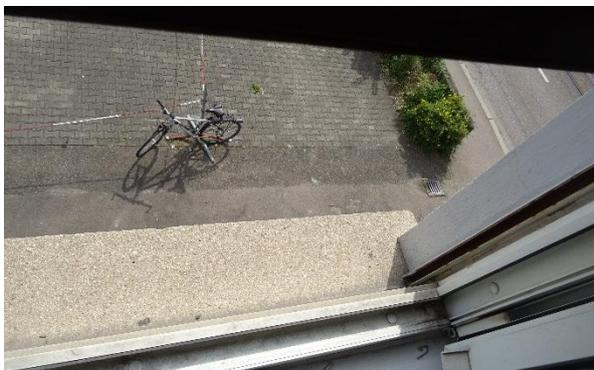
Rollladenkästen und Fensterbretter wurden alle auf Spuren von Fledermäusen abgesucht.

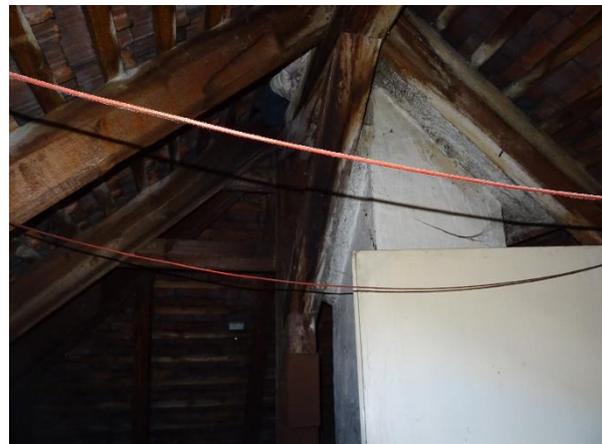
Der oberste Teil des Dachs, der Dachboden, war durch Dachfenster relativ hell und nicht isoliert, die Dachpfannen liegen frei auf den Dachlatten. Theoretisch waren zwar Einflugmöglichkeiten für Fledermäuse vorhanden, aber durch die mangelhafte Isolierung wird es im Sommer zu heiß und im Winter zu kalt, sodass dauerhaft genutzte Quartiere auszuschließen sind. Auch wurde der Dachboden als Abstellplatz für die Wohnungen genutzt. Insofern war es keine Überraschung, dass weder Tiere noch Kotspuren oder weitere indirekte Hinweise zu finden waren.

Dachboden, Ostseite ...

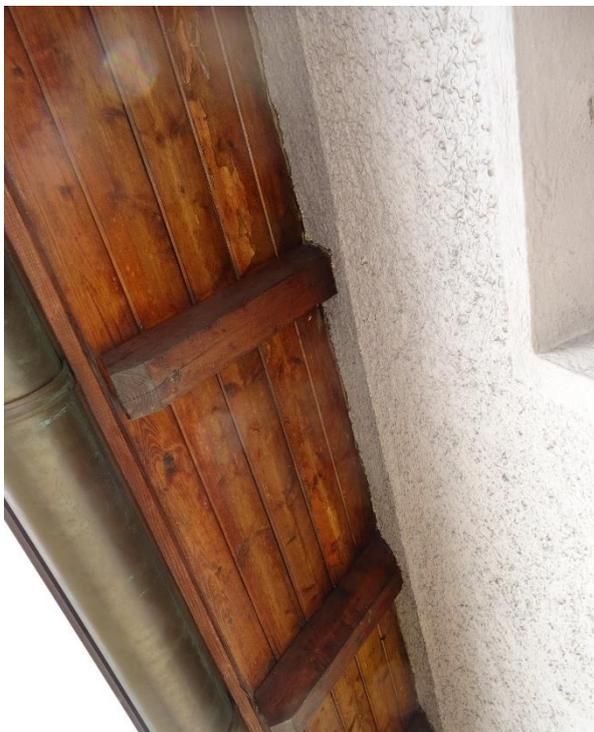
Die Dachüberstände waren sauber und spaltenlos verarbeitet; ohne Schwalben- oder Mauersegler-Nester.

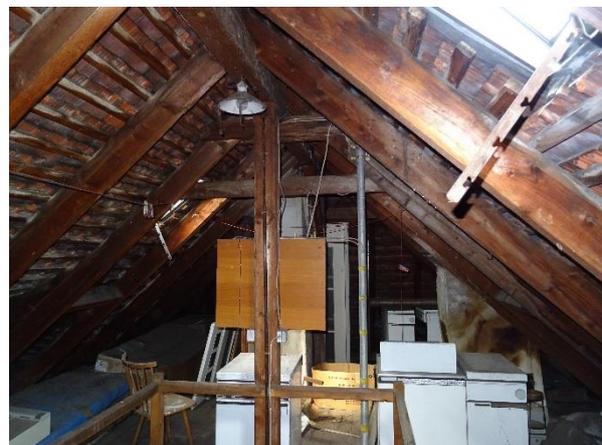
... und Westseite.

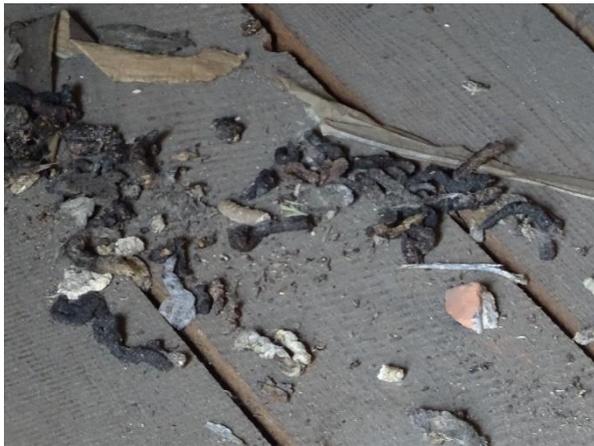
Das Gebäude war weitgehend dicht, nur auf der Ostseite gab es eine Dachluke, die nur über eine Leiter erreichbar ist. Das mit Welleternitplatten gedeckte, nicht isolierte Dach wies zwar Lücken auf, es war aber relativ viel Marder-Kot vorhanden, sodass Fledermäuse ausgeschlossen werden konnten. Für Vögel waren die Lücken zu klein.

... mit Marder-Kot.
