# **LUFTBILDAUSWERTUNG ZUR ÜBERPRÜFUNG DES VERDACHTS AUF KAMPFMITTELBELASTUNG VON BAUGRUNDFLÄCHEN INKLUSIVE RECHERCHE ZU KAMPF- & KRIEGSDATEN ZUR LUFTBILDAUSWAHL**

Gutachten der UXO PRO Consult vom 20.06.2019

Projekt:  
89077 Ulm,  
B10,  
Kanalsanierung  
211905091045

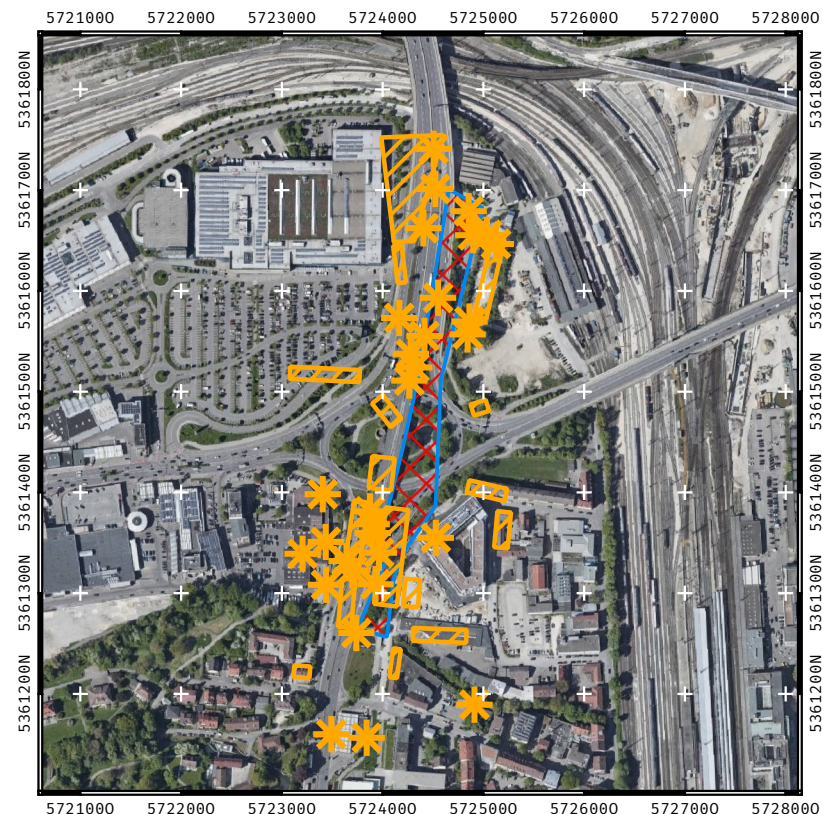
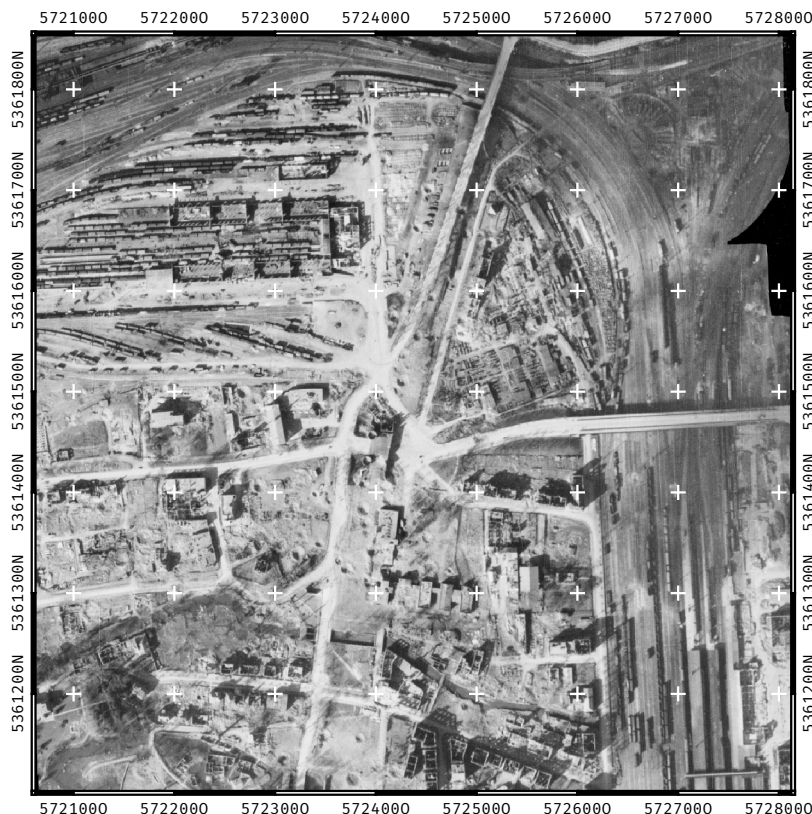
Die Untersuchung der Luftbildaufnahmen hat zu der Erkenntnis geführt, dass ein Verdacht der Kontamination mit Kampfmitteln für das entsprechende Gebiet begründet ist. Das Erkundungsgebiet und dessen Nahbereich sind möglicherweise mit Kampfmitteln belastet. Es sind kampfmittelrelevante Strukturen innerhalb des kritischen 50 Meter-Radius um die Grenzen des Erkundungsgebietes und/oder innerhalb desselben zu beobachten. Das Erkundungsgebiet ist aufgrund der in folgende Kategorien unterteilten Befunde als kontaminationsverdächtige Fläche (KVF) zu bezeichnen.

Im Erkundungsgebiet und dessen Nahbereich sind zahlreiche Sprengtrichter, zerstörte und beschädigte Gebäude und ausgedehnte Trümmerflächen zu verzeichnen. Die Darstellung im Anhang 2 ist synoptisch zu verstehen. Die einzelnen Strukturverortungen sind nicht abschließend, da durch stete Veränderungen der heterogenen Trümmerflächen die einzelnen Bombardierungen in der multitemporalen Auswertung nicht mehr einzeln nachvollziehbar sind.

Für das gesamte Erkundungsgebiet empfehlen wir eine nähere technische Untersuchung durch einen Kampfmittelbeseitigungs- oder -räumdienst des Bundeslandes oder ein privates Fachunternehmen (Kampfmittelsondierung). Dieses muss über eine Zulassung nach § 7 SprengG und geschultes Personal (Befähigungsschein nach § 20 SprengG) verfügen. Wir empfehlen dringend, vor einer weiterführenden technischen Untersuchung im Bereich des Erkundungsgebiets keine Eingriffe in den Untergrund vorzunehmen.
