**Stadt Ulm,
Abbruch Wengengasse 27 / Heigeleshof 2
und Neubau „Heigeleshof“
& Artenschutz**

Auftraggeber:
Munk Bauen & Wohnen GmbH, 89073 Ulm

**BIO - BÜRO
SCHREIBER**

31.05.2022

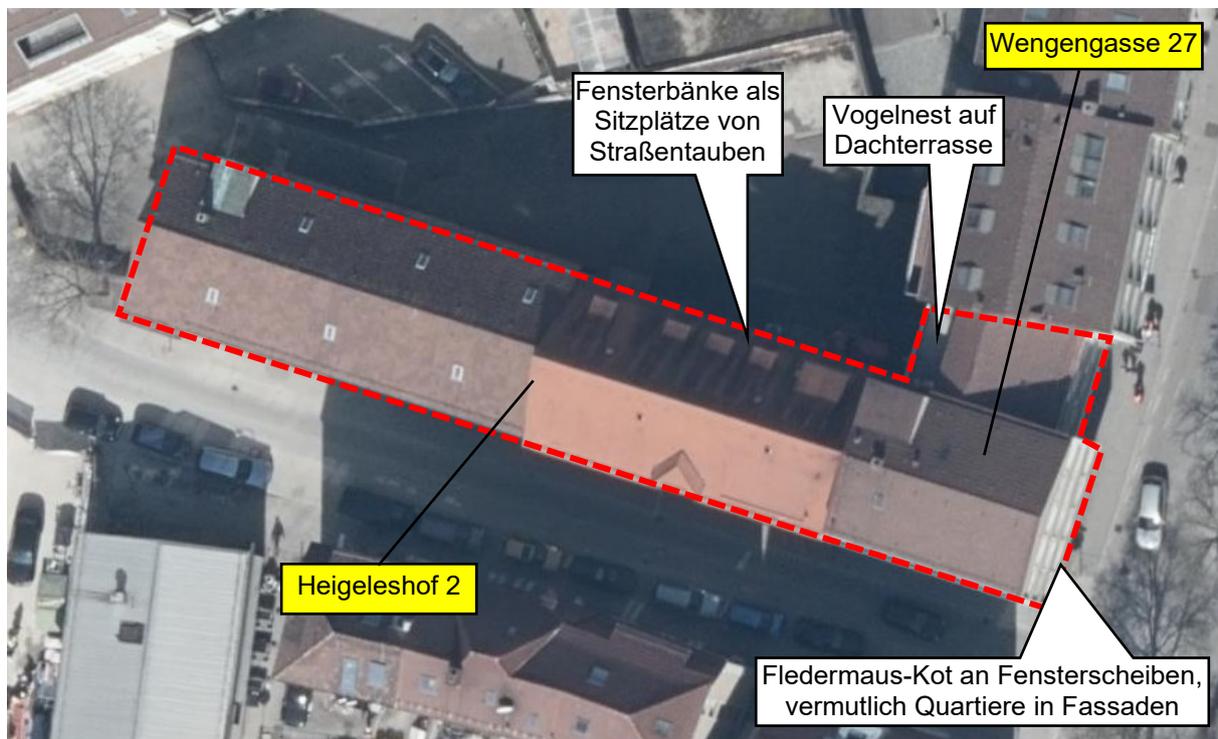
Abb. 2: Relevante Strukturen.

Es handelt sich um zwei aneinander gebaute Häuser. Alle Keller waren dicht, bis vor Kurzem genutzt und für Fledermäuse ungeeignet. Die Dachböden waren ebenfalls bis vor Kurzem genutzt und dicht.

Die Dachüberstände sind minimal und geschlossen. Auch an den Fassaden sind keine geeignete Risse, Spalten o. ä. vorhanden. Lediglich im Nordosten waren einige Fensterbänke von Tauben, die hier vermutlich ihre Schlafplätze haben, mehr oder weniger stark verkotet.

Die Keller waren wiederum dicht und für Fledermäuse ungeeignet.

Das Dach war isoliert und dicht. Auf einer Dachterrasse im nördlichen Teil hatte wahrscheinlich ein Hausrotschwanz – eher versehentlich, da das Gebälk vermutlich zur Abwehr von Straßentauben eigentlich vergittert ist – ein Nest gebaut. Vermutlich wäre das Nest bei noch laufender Zahnarzt-Praxis gar nicht gebaut worden, weil die Terrasse offensichtlich als Pausenplatz genutzt und damit regelmäßig gestört wurde.

Der Fassade sind Waschbeton-Platten vorgehängt. Während diese auf der Südseite relativ dicht auf der Außenwand (oder der Isolierung) aufliegen, der Spalt dort also – wenn überhaupt – nur wenige Millimeter groß ist, ist hinter den Platten auf der Ostseite, zur Wengengasse hin, über den Fenstern ein gut 1 cm breiter Spalt vorhanden. Darüber, d. h. in dem Hohl- bzw. Zwischenraum zwischen vorgehängten Platten und

Hauswand bzw. Isolierung, halten sich offensichtlich Fledermäuse auf, die nachts aus- bzw. wieder einfliegen. Die beim Anflug von unten an den Spalt fallen gelassenen (frischen) Kotpartikel bleiben dann an den Scheiben kleben, oder sie rieseln (teils frisch, teils älter) vom Hangplatz herunter auf die Fensterbänke. Nachdem alle Fenster kontrolliert wurden, konnten insgesamt nur ca. 15 Kotpartikel festgestellt werden, die alle nur im 1. und 2. Stock des über den Gehsteig vorgezogenen Südteils hingen bzw. lagen (vgl. Foto Seite 11 rechts oben). Aktuell, d. h. mit Kartierstand Ende März, ist unklar, ob es sich um ein Winterquartier handelt, bei dem einzelne Tiere schon wieder aufgewacht und ausgeflogen sind, oder um Tiere, die aus einem externen Winterquartier hierher schon eingeflogen sind und möglicherweise sogar eine Wochenstube (= Weibchen mit Jungtieren) vorhanden ist.

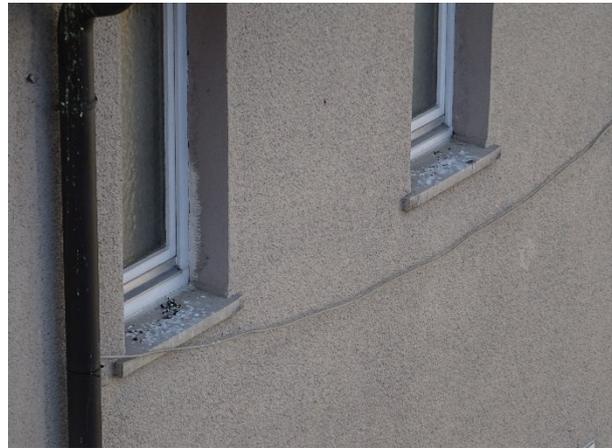
... und mit Kot (Tauben) auf einigen Fensterbrettern.

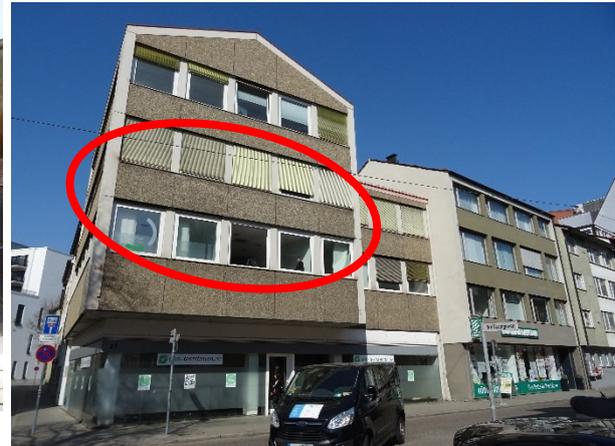
Durch den Abbruch gehen sehr wahrscheinlich Fledermaus-Quartiere (Hangplätze hinter den Fassadenplatten auf der Ostseite) verloren. Dies ist vor dem Abbruch nochmals nachzuprüfen.

Ansicht von Osten (mit Fledermaus-Kot an/auf den Fenstern, s. Markierung – die Jalousien im 2. Stock wurden wohl erst kürzlich heruntergelassen) ...

Bis zum Abbruch ist durch Ausflugbeobachtungen zu klären, zu welcher Jahreszeit wie viele Fledermäuse wo in der Fassade sind.

Um zu gewährleisten, dass kein Tier beim Abbruch verletzt wird, sind dann die Fassadenplatten zu Beginn des Abbruchs in Anwesenheit der ÖB vorsichtig abzunehmen; dabei ist zu kontrollieren, ob nicht doch noch Fledermäuse vorhanden sind.

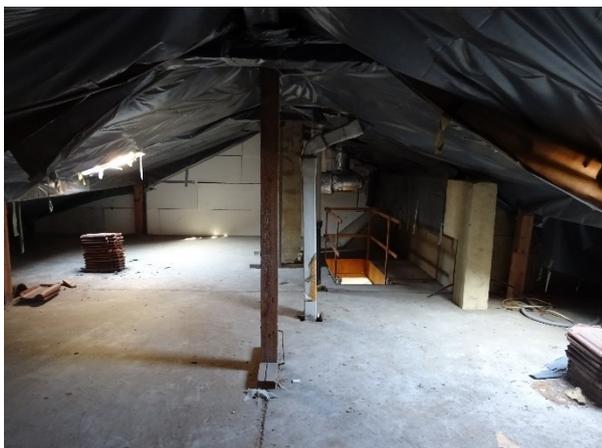
... die sich aber teilweise schon gelöst hatte.

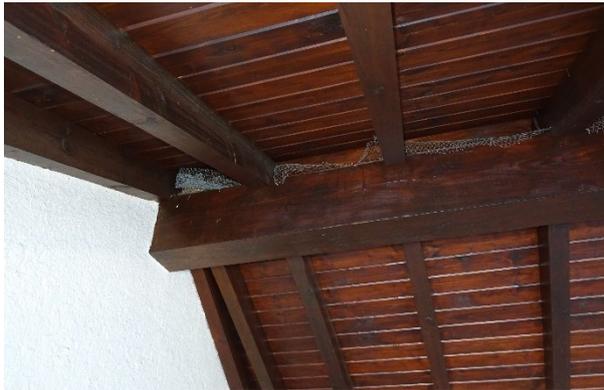
... Vogelnest (links am Rand, trotz Vergitterungs-Versuch) im Dachgebälk ...

Der Verlust des Vogel-Nistplatzes muss nicht kompensiert werden, da es sich nicht um einen dauerhaft genutzten Standort handelt.

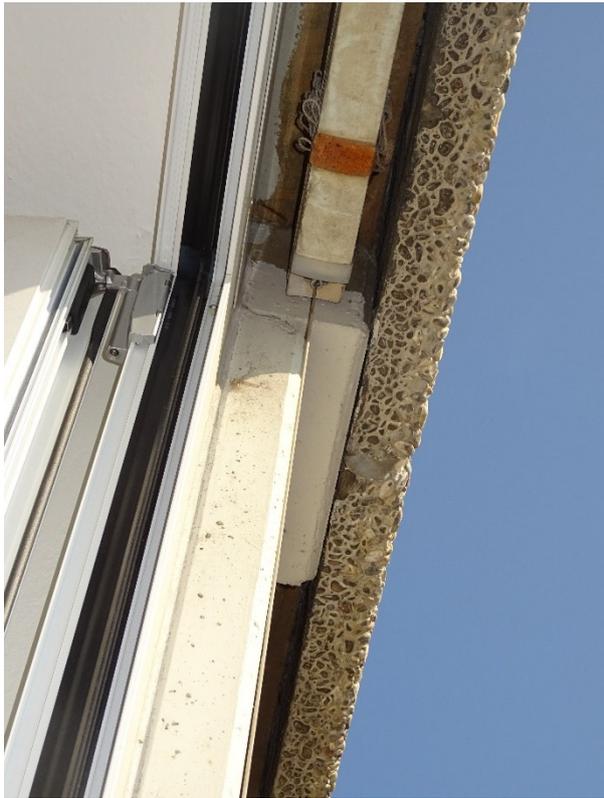
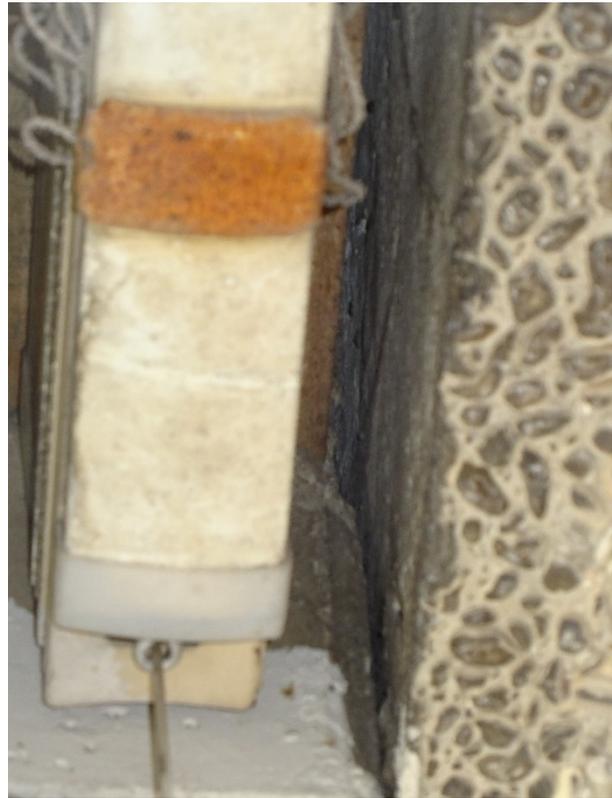
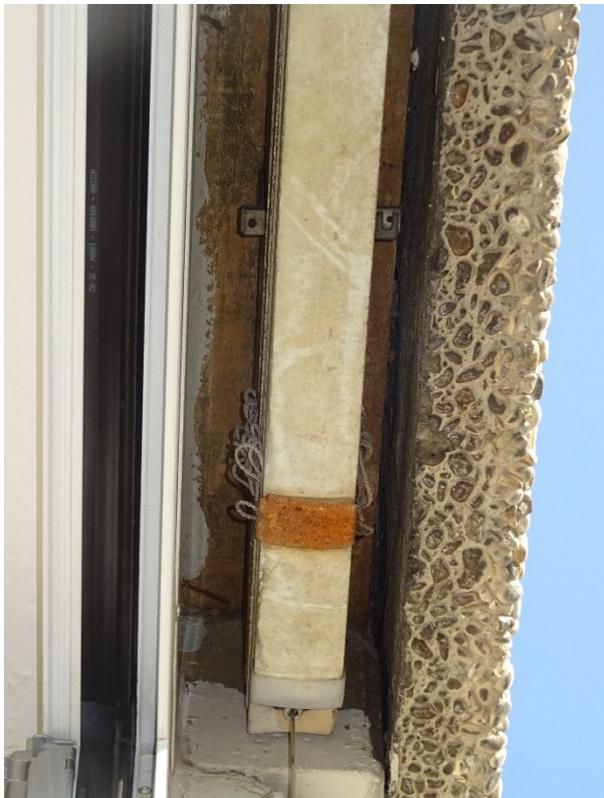
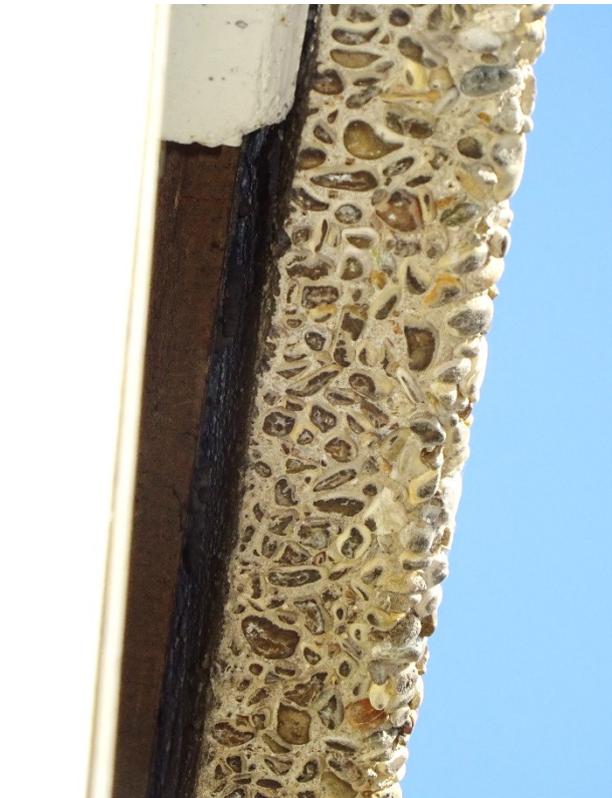
Im Gegensatz dazu ist auf der Ostseite überall...

.. am besten über den Fenstern zu erkennen, ...

... ein gut 1 cm breiter Spalt zwischen Wand und Fassadenplatte, ... aber auch daneben.

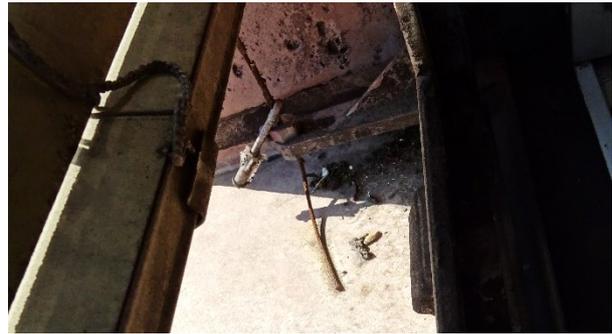
... auch geringe Mengen (hier älterer) Fledermauskot.

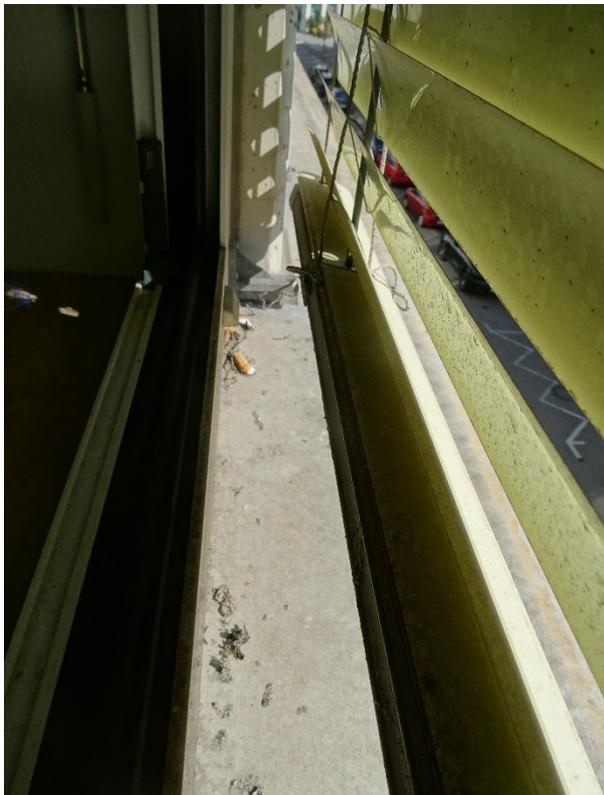
... neben weiteren „Nutzerspuren“ ...

... frische Kot'böbel' wie dieser.

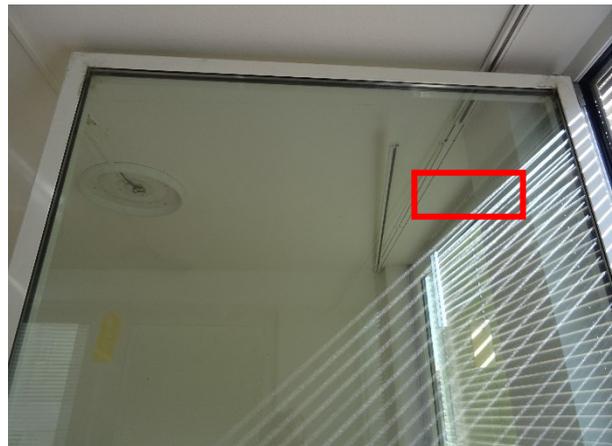
Dto.

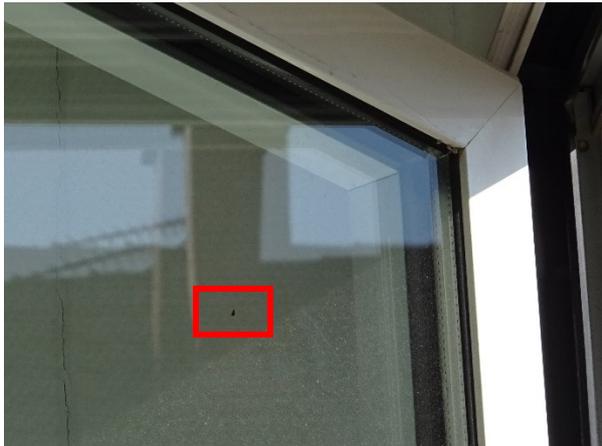
Weiterer Kot'böbbel'.

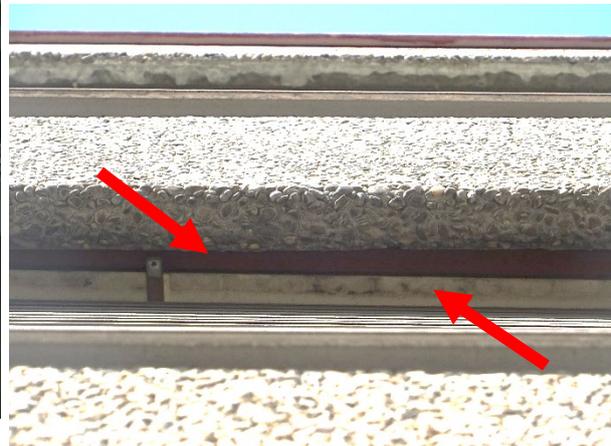
Der Spalt hinter den Waschbetonplatten ist deutlich erkennbar (oberer Pfeil); zusätzlich sieht man hier noch vermutlich eine Isolierung (heller Streifen, unterer Pfeil).

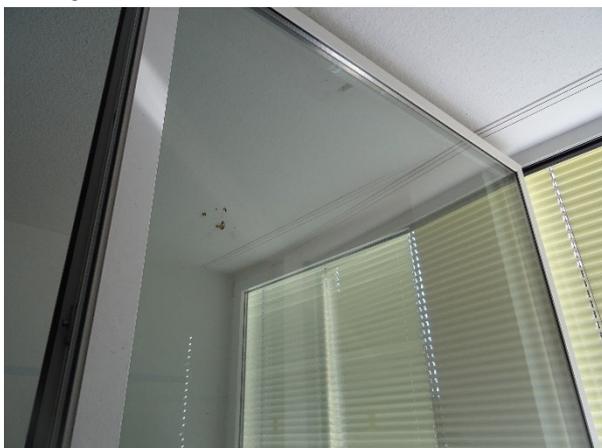
Das hier war nur Vogelkot.
