**Stadt Ulm,
B-Plan „Nördliches Dichterviertel,
Teil I Kleiststraße“**

Stellungnahme zum speziellen Artenschutz nach § 44 (1) BNatSchG

14. September 2015

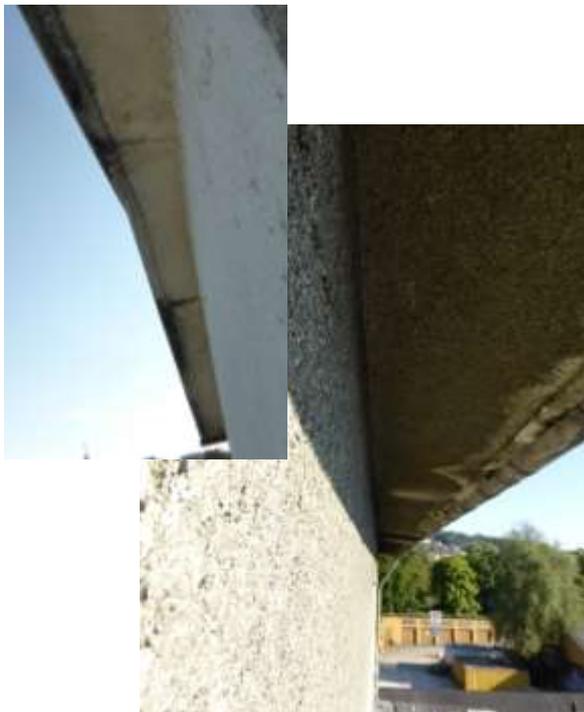
Auf dem überplanten Gelände befindet sich ein leer stehender Gebäudekomplex, der aus einem Bürogebäude und verschiedenen Betriebsgebäuden (v. a. Hallen) besteht. Das Dach des Bürohauses ist betoniert, die Überstände und die sonstigen Außenfassade weisen keine Lücken und Spalten auf. Die Hallendächer sind aus Glas, Blech oder Brettern mit Bitumen-Bahnen außen und teilweise Styropor innen. Die Keller sind entweder dicht oder deren Decken so glatt, dass es keine Versteckmöglichkeiten gibt. Nur entlang der Seite Kleiststraße gibt es einige Dachüberstände mit Nistmöglichkeiten und Lücken für Fledermaus-Tagesquartiere.

Dachüberstände

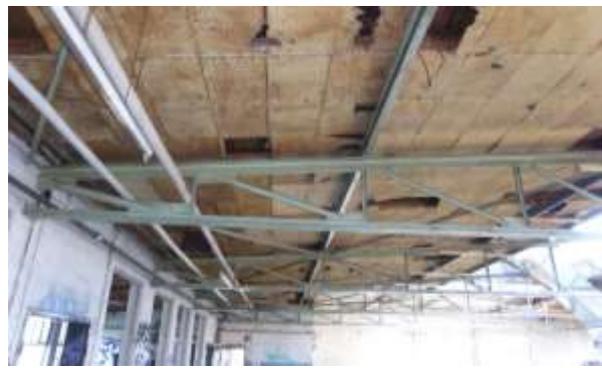
Decke der mittleren Halle innen mit Styropor verkleidet

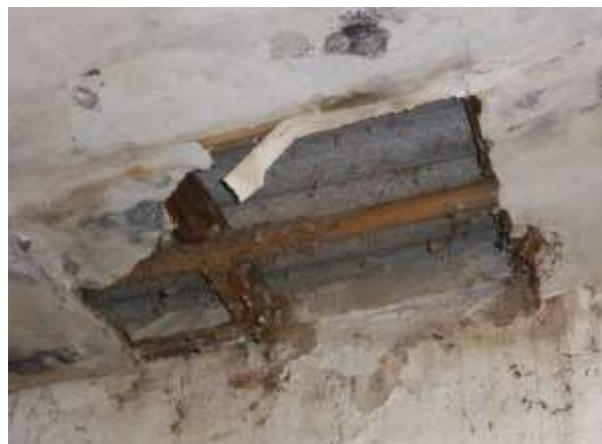
... mit minimalst isoliertem Dachaufbau.

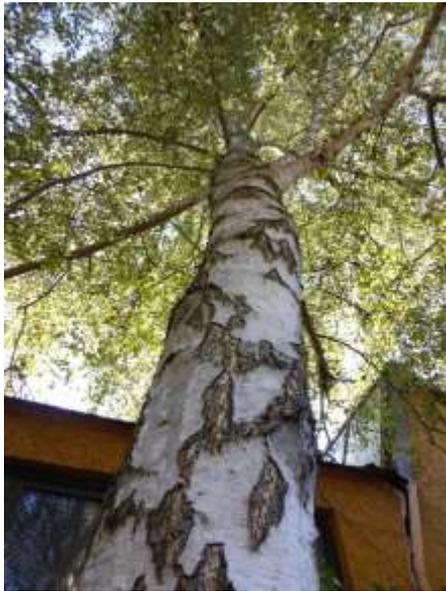
Mitten in der nördlichen Hälfte des Geländes steht eine große Birke mit über 1 m Stammumfang. Einzelne kleinere Gehölze (Bäume, Büsche, teilweise Anflug bzw. Sukzession) sind außerdem in einem kleinen Hof in der Südostecke sowie entlang der Kleiststraße vorhanden. Außerhalb der überplanten Fläche, aber direkt angrenzend stehen entlang der Grünanlagen des Hindenburggrings (in der Verlängerung der Inneren Wallstraße) und der Mörikestraße große Bäume und Hecken. Einige der Bäume sind dicht mit Efeu bewachsen.

Große Birke im Hof.

Grundsätzlich wird empfohlen, die Großbäume nach Möglichkeit so weit wie möglich zu erhalten (ggf. durch Schutz mit Wurzelmatte), nicht nur aus Artenschutzsicht, sondern auch aus kleinklimatischen und optischen Gründen.

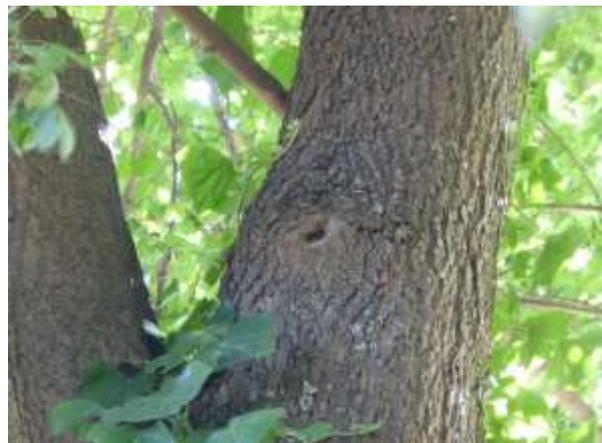
Detail: Astloch in Baum.

Bei den größeren Bäumen, insbesondere denen, die mit Efeu bewachsen sind, ist unmittelbar vor der Fällung zu prüfen, ob sie Höhlen oder Spalten haben, die von Fledermäusen oder Vögeln als Quartiere genutzt werden können. Sollten Höhlen vorhanden sein, sind diese von einer Leiter oder ggf. einem Hubsteiger aus mit einem Endoskop zu inspizieren, ob Tiere oder Nester vorhanden sind. Wenn die Höhlen nicht eingesehen werden können, sind die Bäume langsam umzulegen und die Höhlen anschließend am Boden zu inspizieren. Vorhandene Tiere müssen geborgen werden.

Sollte in den größeren Bäumen tatsächlich Höhlen mit Fledermaus-Quartieren oder Vogel-Bruthöhlen vorhanden sein, sind die Stammstücke mit den Höhlen zu sichern und an einem ähnlichen Ort in der Nähe wieder aufzustellen bzw. an einem anderen Baum zu befestigen, damit das Quartier weiter genutzt werden kann. Alternativ können unmittelbar nach deren Entfernung ähnliche künstliche Quartiere in der Umgebung oder ggf. am neuen Gebäude angebracht werden; dann ist ein jährliches Monitoring so lange notwendig, bis die Besiedlung dieser neuen Quartiere nachgewiesen ist.

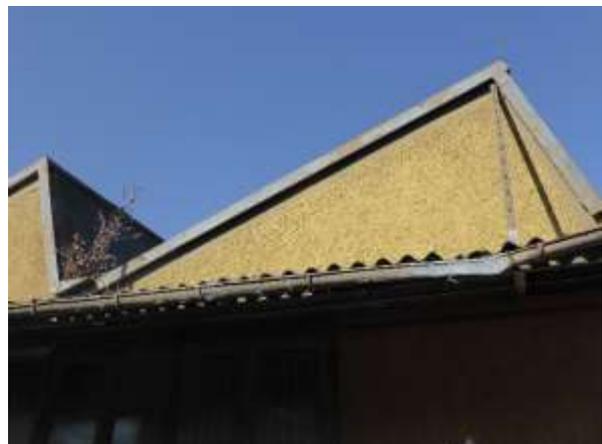
Dachüberstände entlang der Kleiststraße.

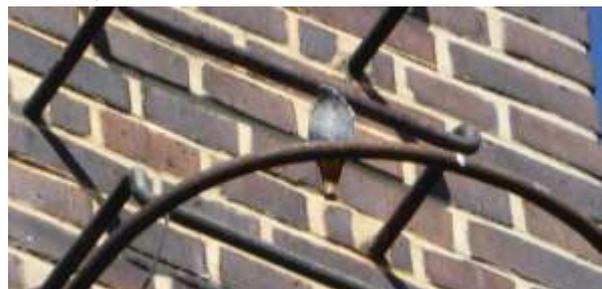
Hausrotschwanz, setzte sich während der Begehung auf dem Kamin und zeigte mit seinem Gesang sein Revier an (s. Fotos). In den Gehölzen konnten Haussperlinge, Elster und Rabenkrähe gehört bzw. gesehen werden.

Hausrotschwanz auf Kamin des Gebäudekomplexes.

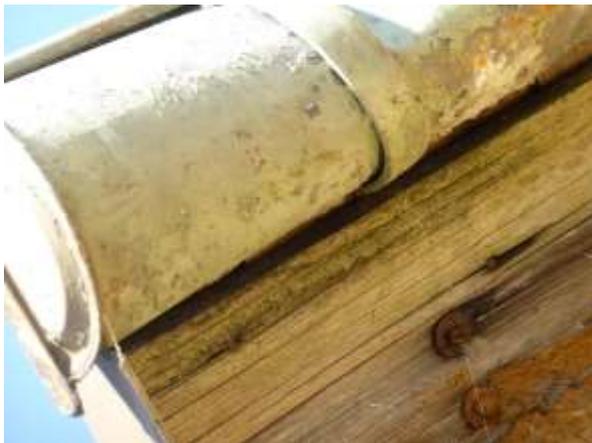
Detail: Dachüberstand mit Spalten.

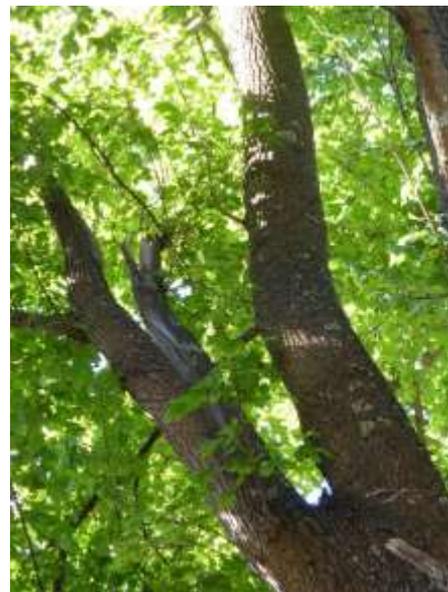
Exemplarischer Baum, dicht belaubt, mit Riss.
