Stadt Ulm, Gartenstraße 14-20: Abbruch von Gebäuden

Stellungnahme zum speziellen Artenschutz nach § 44 (1) BNatSchG

Auftraggeber:
Edelmann Gartenstraße GbR / Gerhard Edelmann
Am Läutenberg 60, 89537 Giengen

15. April 2016

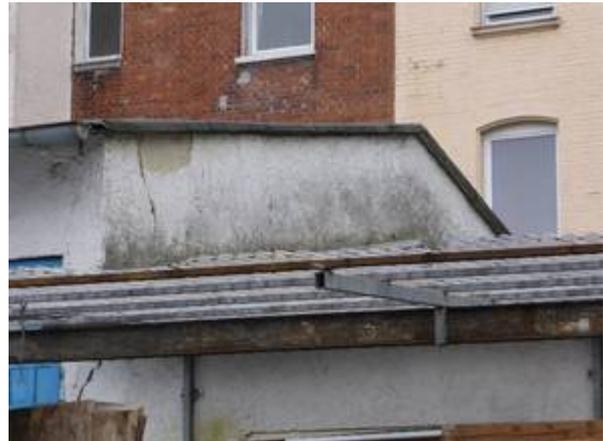
Vordach in der Ecke des Hallen-Trakts.

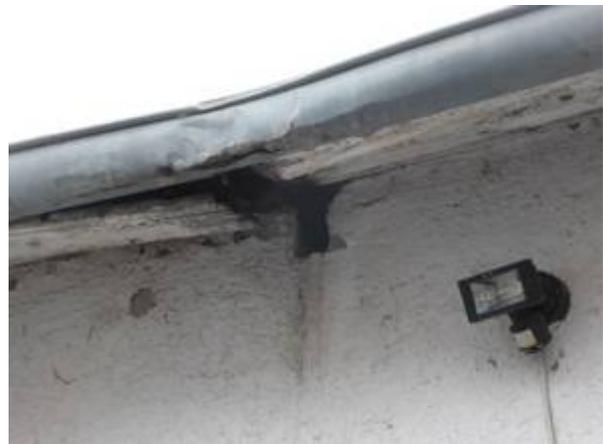
Die Lücken unter den Dachüberständen könnten Fledermausquartiere und Nistplätze von gebäude- bzw. höhlenbrütenden Vogelarten sein. Durch die Abbrucharbeiten könnten Fledermäuse und Vögel der Umgebung gestört werden.

Dachüberstand einer Halle mit Öffnung, die ins Gebäude führt.

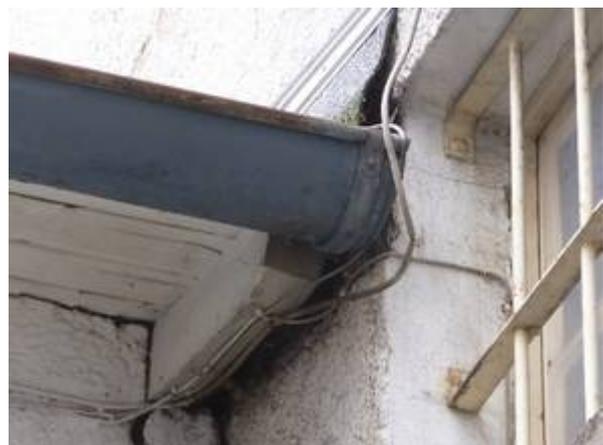
Übergang zwischen Hallen und dreistöckigem „Mittelbau“ mit Lücke bzw. Spalte.

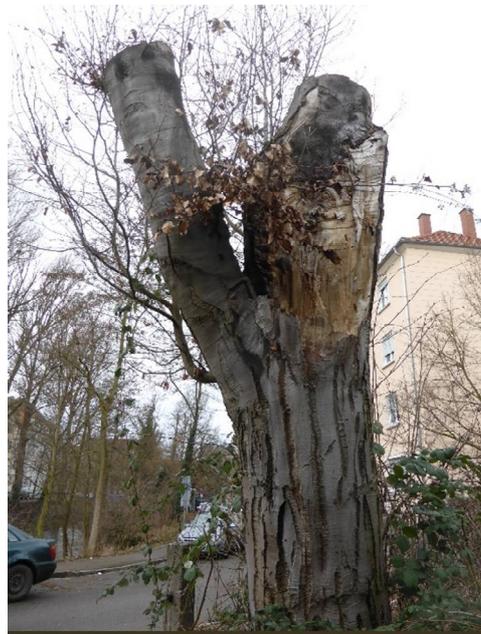
Stamm-Torso am Ostrand, BHD ca. 90, ohne Höhlen.

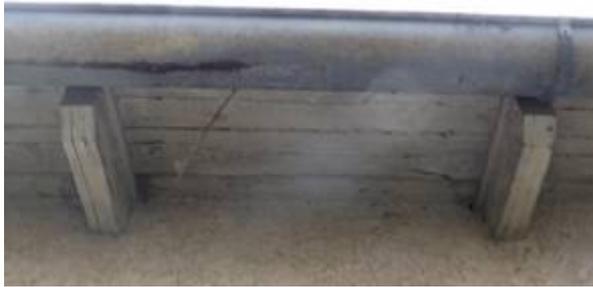
Dachüberstand der Hallen-Westseite am Hinterhof, ohne Lücken, Fugen o. ä.

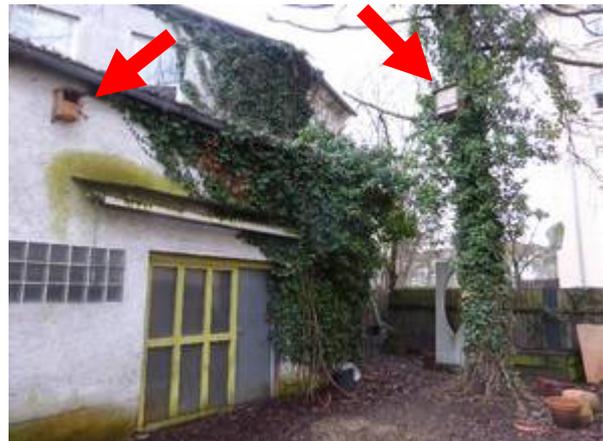
An bzw. in den Gehölzen waren vom Boden mit Fernglas betrachtet weder Höhlen noch Nester vorhanden; allerdings war die Birke wegen des Efeu-Bewuchses nicht vollständig einsehbar. Im „Hühnerhof“ hängen drei Vogelnistkästen (zwei an Bäumen, einer an der Hauswand).

„Hühnerhof“, Südseite mit großer, unten völlig mit Efeu eingewachsener Birke und zwei Nistkästen (Pfeile).

Bei der großen Birke, die mit Efeu bewachsen ist, ist unmittelbar vor der Fällung nochmals zu prüfen, ob sie Höhlen oder Spalten hat, die von Fledermäusen oder Vögeln als Quartiere genutzt werden können. Sollten Höhlen vorhanden sein, sind diese von einer Leiter oder ggf. einem Hubsteiger aus mit einem Endoskop zu inspizieren, ob Tiere oder Nester vorhanden sind. Wenn die Höhlen nicht eingesehen werden können, ist der Baum langsam oder Stück für Stück umzulegen und die Höhlen sind anschließend am Boden zu inspizieren. Vorhandene Tiere müssen geborgen werden.

Die Vogelnistkästen müssen ab Ende September bis spätestens Ende Februar abgehängt werden.

Insbesondere auch dann, wenn die Birke erhalten werden kann, wird empfohlen, den Efeu (auch den an der Hauswand) im Sommer* bodennah zu kappen, dürr werden zu lassen und dann im Spätsommer zu entfernen.

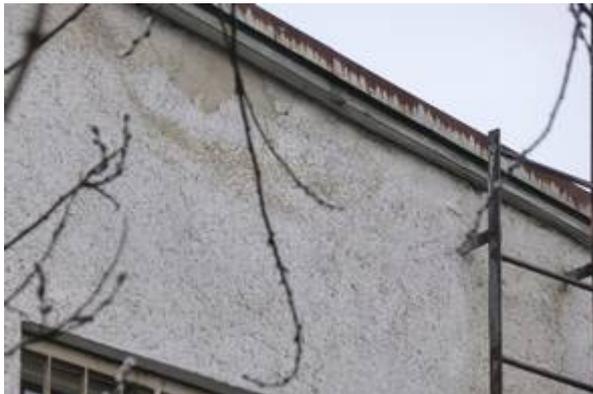
Oberkante der Südfassade des „Mittelbaus“, minimale Fuge zwischen Blech und Mauer.

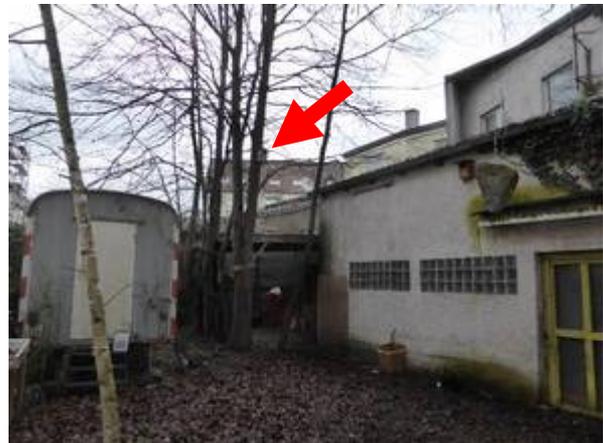
Dto., Nordseite mit drittem Nistkasten (Pfeil). Rechts der Nistkasten, der im oberen Foto links zu erkennen ist.

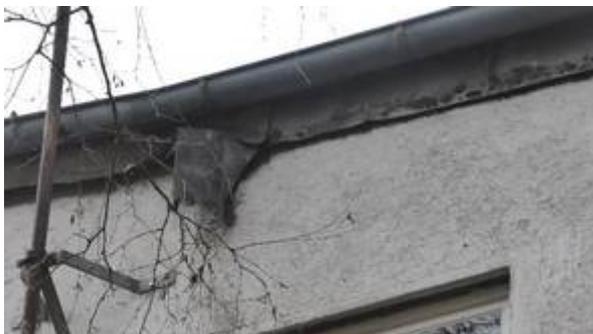
Beim Abbruch der Gebäude gehen potenziell von Vögeln und Fledermäusen nutzbare Nischen, Lücken und Spalten verloren. Dies wird angesichts der minimalen Größe dieser Strukturen (die primär auf wegen des Abbruchs nicht mehr reparierte Schäden zurückgehen), des Gebäudebestands der weiteren Umgebung und der Vorbelastungen durch die Lage mitten im Siedlungsbereich als nicht erheblich eingeschätzt. Die ökologische Funktion der betroffenen potenziellen Fortpflanzungs- und Ruhestätten aller genannten Arten ist gemäß § 44 (5) BNatSchG auch ohne die abzubrechenden Gebäude weiterhin erfüllt.

Schäden in Dachverkleidung der Westseite des „Mittelbaus“, dadurch entstehen Lücken und Spalten.

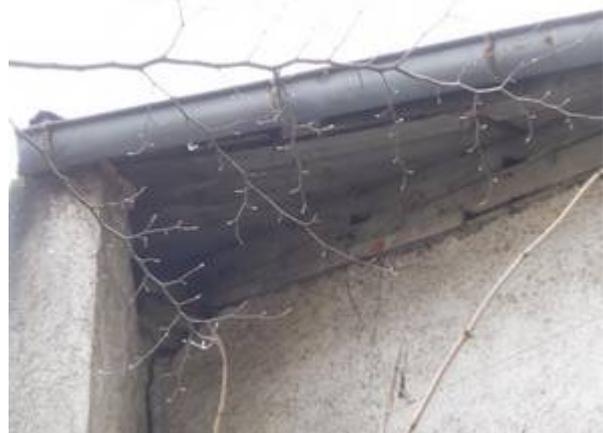
Lücken und Spalten in der südwestlichen Dach-Ecke des „Mittelbaus“.
