Stadt Ulm, Abbruch der Häuser Warndtstraße 12-28 einschließlich angrenzender Garagen

Stellungnahme zum speziellen Artenschutz nach § 44 (1) BNatSchG

3. November 2016

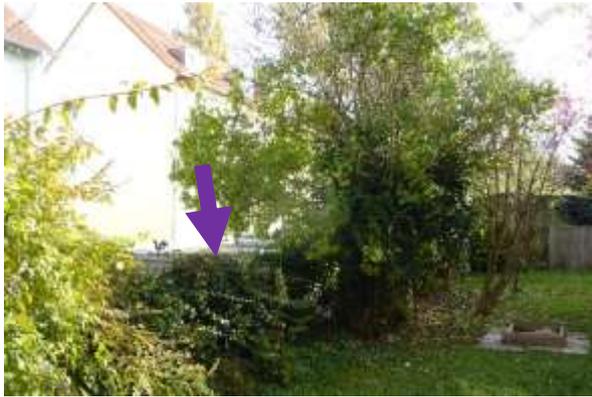
An und in den Gehölzen (v. a. im Efeu) können Vögel vorkommen, die Nester im Geäst bauen, die dann durch die Rodungen sowie die Abbrucharbeiten geschädigt oder gestört werden könnten.

Gehölze und Garagen (fast ganz verdeckt, s. Pfeil) unterhalb der Häuser Warndtstr. 20 und 22.

Aus Sicht des speziellen Artenschutzes nach § 44 (1) BNatSchG ist der Abbruch der Gebäude an der Warndtstraße 12-28 einschließlich der zur Saarlandstraße orientierten Garagen grundsätzlich unproblematisch. Es ist lediglich darauf zu achten, dass die Gehölze incl. Sträucher bereits im Winterhalbjahr (Oktober bis Februar) entfernt werden.

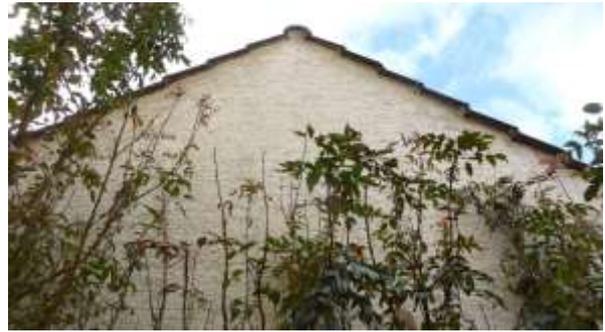
Ostgiebel dieser Garage: Hermetisch dicht, weder Lücken noch Spalten, minimaler Dachüberstand.

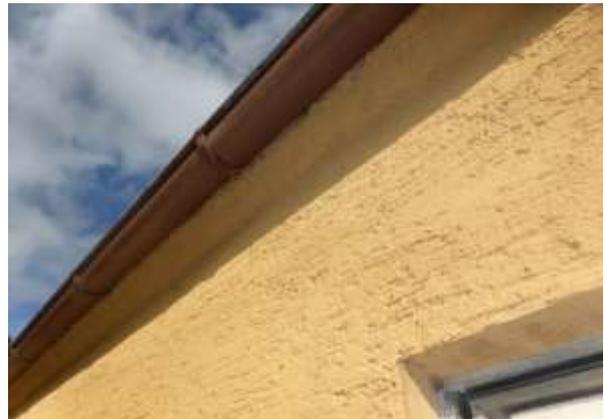
Dachüberstand auf der Nordseite, ebenfalls lückenlos.

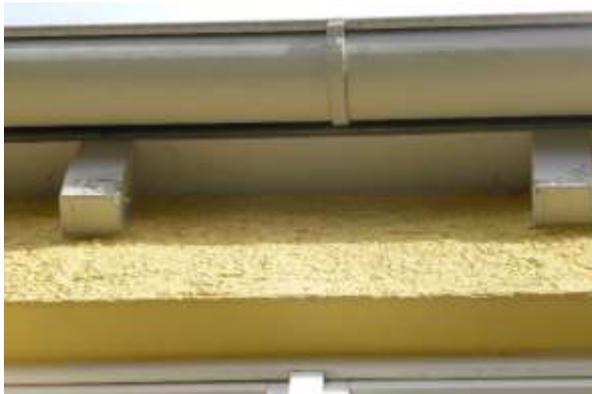
Die Dachüberstände aller Häuser weisen entlang der Dachrinnen (Nord- und Südseiten) keine Spalten oder Lücken auf.

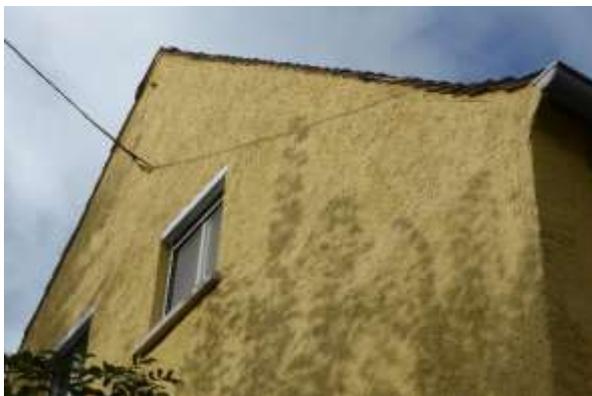
Auch die Giebelseiten haben wegen der minimalen Dachüberstände weder Lücken noch Spalten.

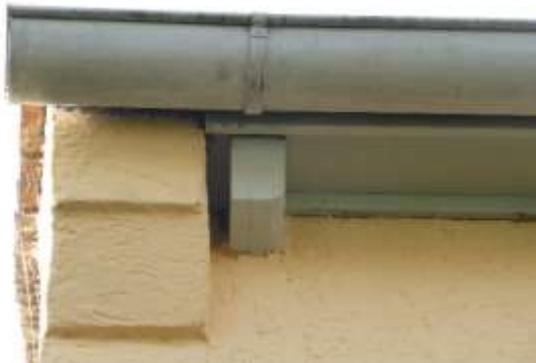
Dachüberstände sind auf den Giebelseiten praktisch nicht vorhanden und auf Vorder- und Rückseiten hermetisch dicht ohne Lücken oder Spalten. Nur nahe den Ecken gibt es vereinzelt lücken-ähnliche, wenige bis ca. 10 cm schmale Zwischenräume zwischen äußerstem freien Dachbalken und Hauswand. Diese sind aber glatt und nach unten offen, sodass sie ebenfalls keine geeigneten Strukturen beispielsweise für Gebäudebrüter oder Fledermäuse darstellen. Wenn überhaupt, könnten hier schon einmal Wespen oder Hornissen versucht haben, Nester anzulegen.

Lediglich an den Rändern der Nord- und Südseiten gibt es teilweise schmale „Lücken“ zwischen Wand und Dachbalken, ...

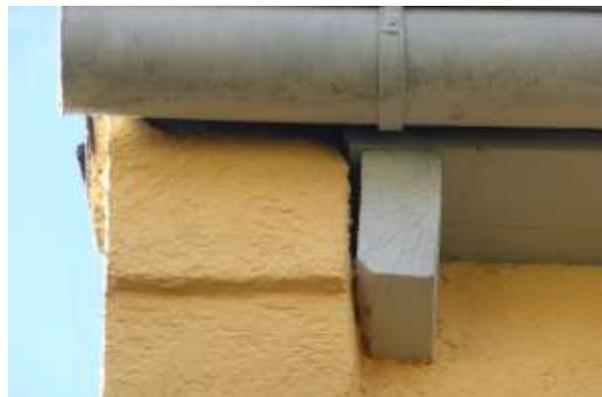
... es so aussah, als ob schon einmal Insekten (vermutlich Wespen) hier gewohnt hatten.

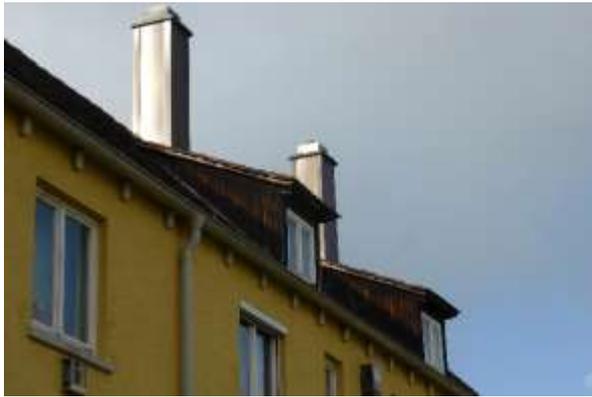
Auch Dachgauben und Kamine wiesen weder Lücken noch Spalten auf; darüber hinaus ...

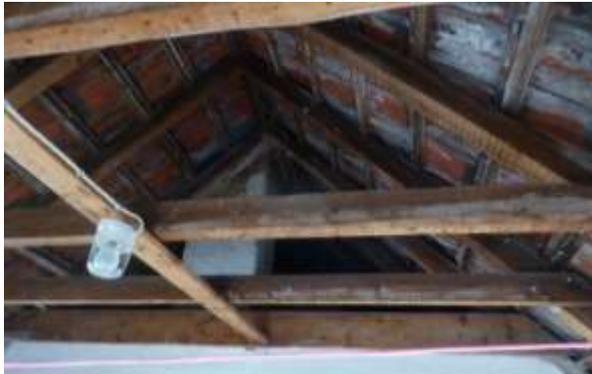
Die nicht isolierten Dächer waren innen hell, da alle mit Fenstern oder Gauben versehen, und dicht.
