Ertüchtigungsprogramm Feuerwehrrhäuser

26.04.2017

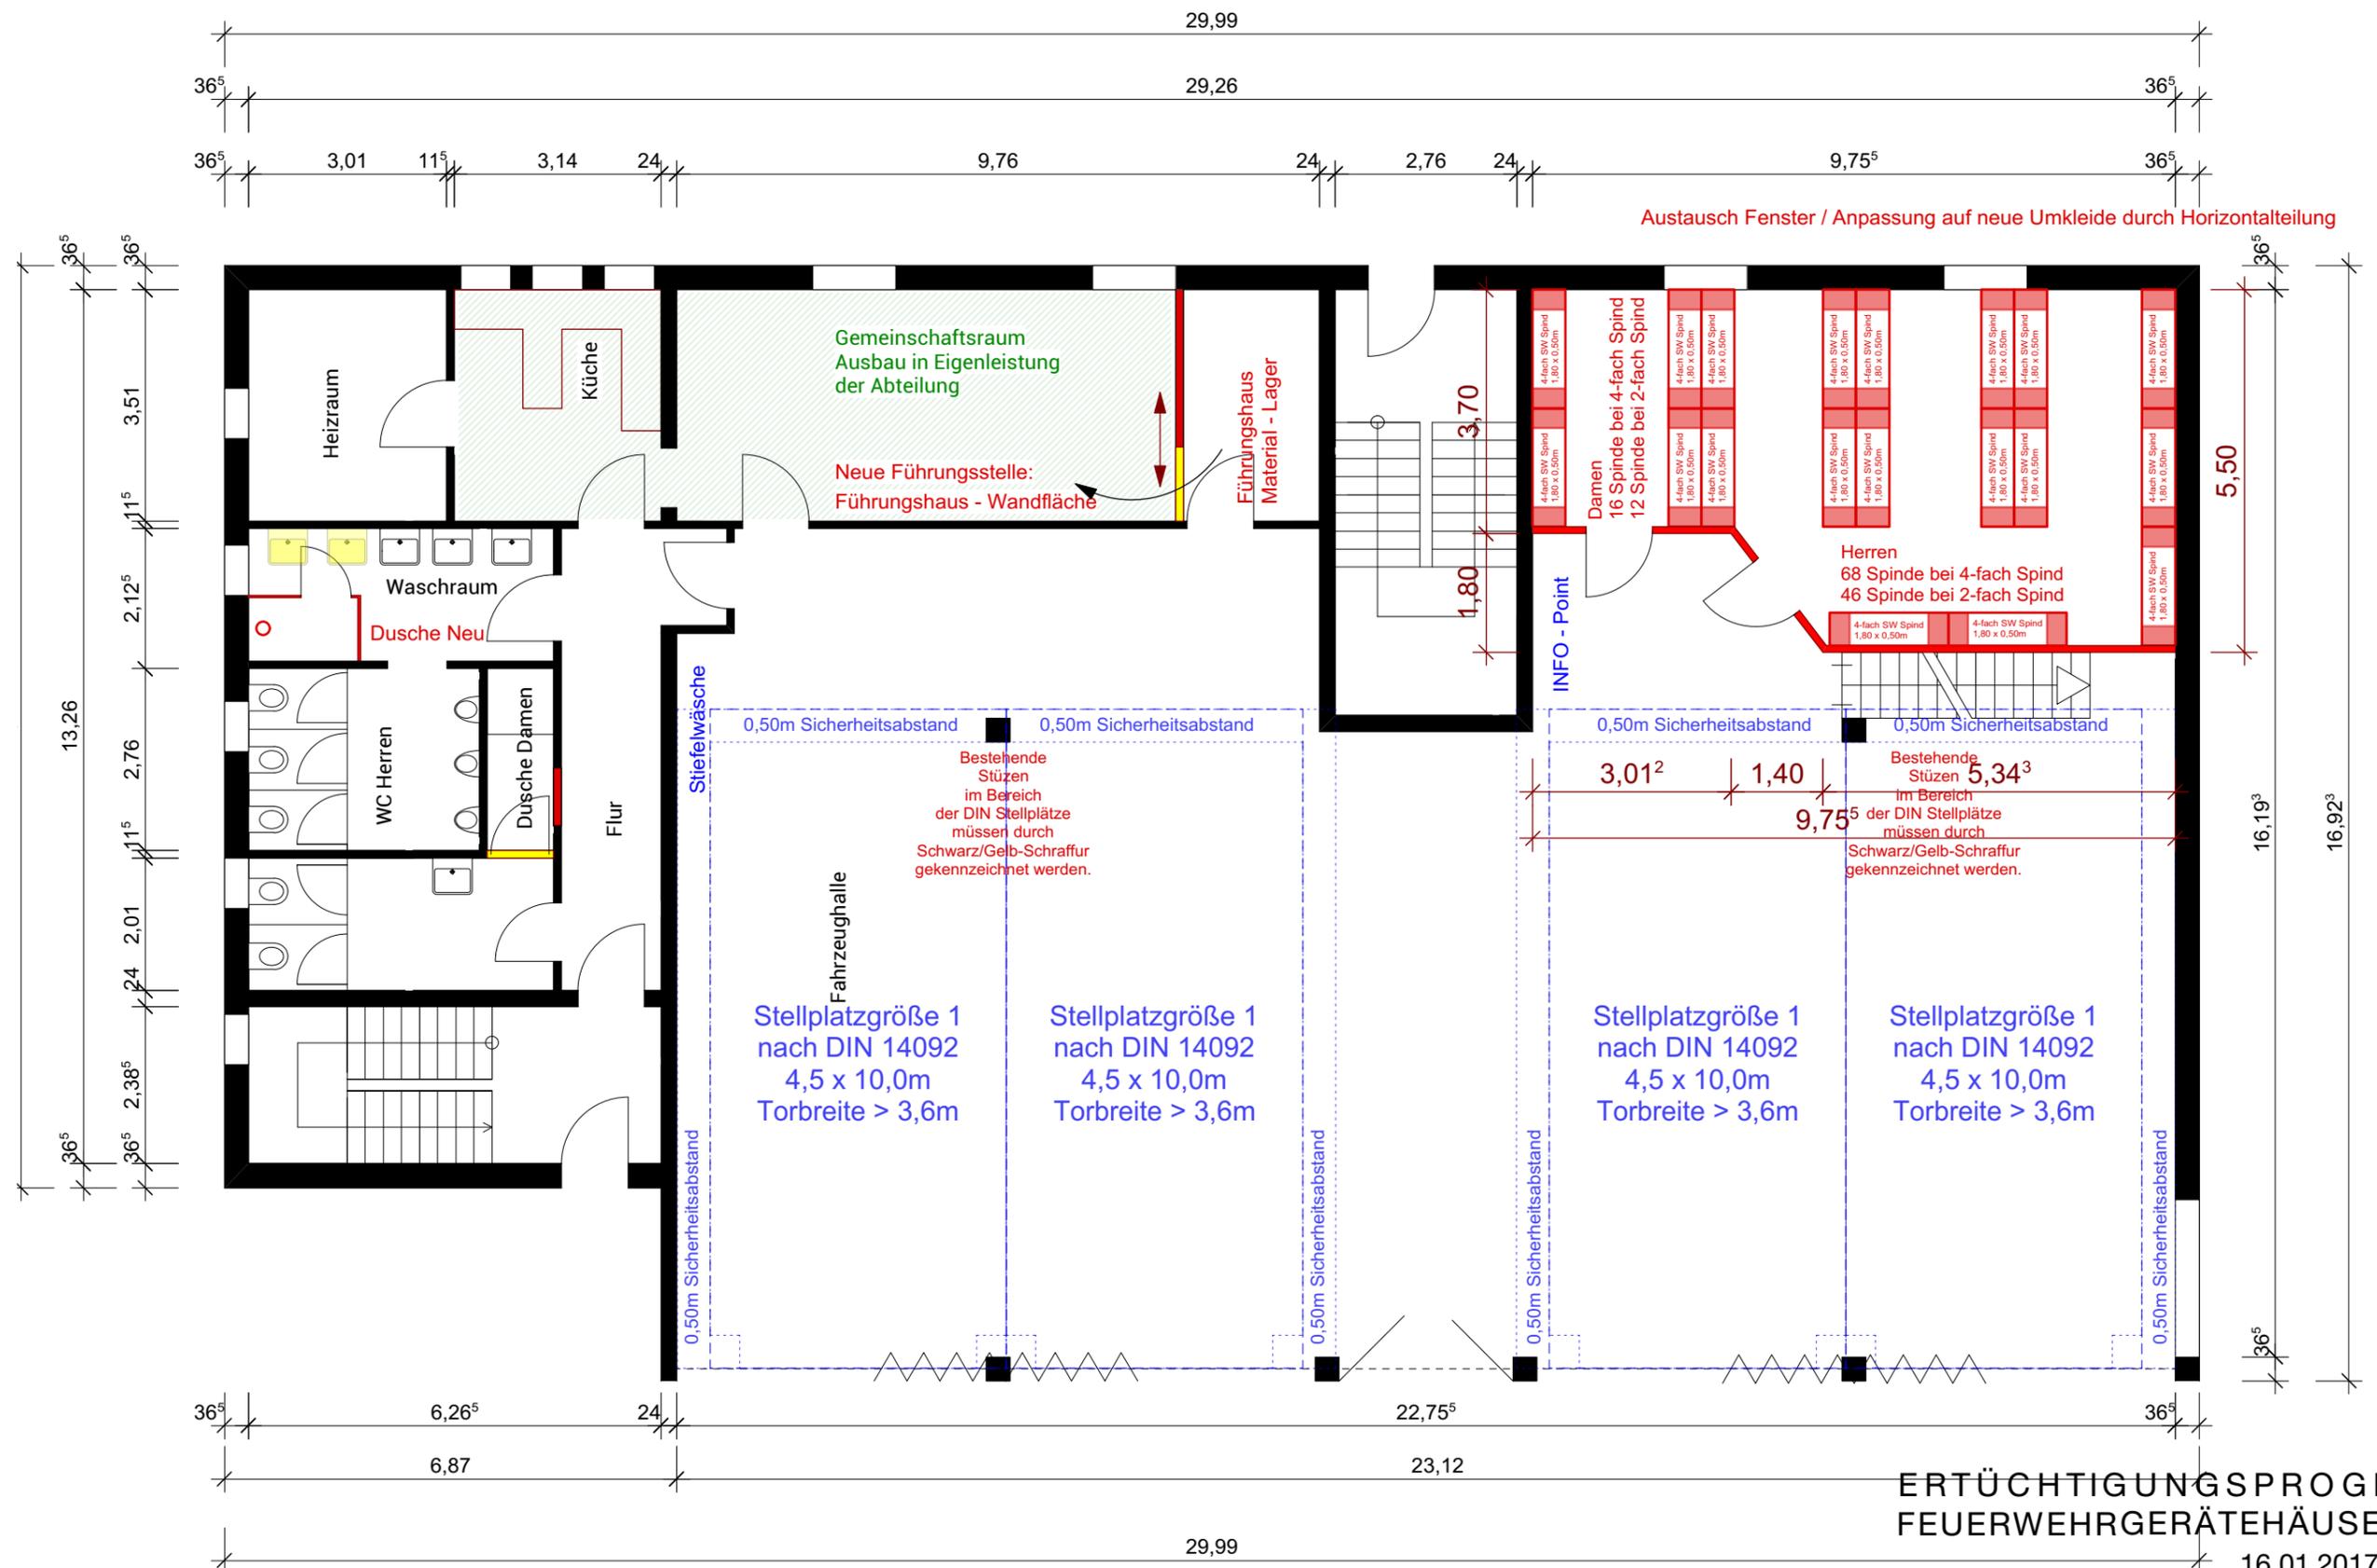
ABT. 2 SÖFLINGEN VORSCHLAG ERDGESCHOSS

Damen Umkleide / Spindraum Trennung Spindräume von Fahrzeughalle S/W-Trennung und Belüftung	Spinde stehen durch einen Vorhang abgeteilt bei den Spinden der Umkleide Herren. Keine bauliche Trennung. Keine S/W-Trennung oder gesonderte Belüftung	Abteilung der Umkleiden durch Einbau von Systemtrennwänden mit Lagerbühne als Stahlkonstruktion. Die Möblierungsvariante geht von S/W-Spinden aus. Belüftung: Mechanisch + Fenster.	
Jugendfeuerwehr Umkleide / Spindraum	Spinde stehen teilw. im Stellplatz-Sicherheitsabstand	Integriert in die o.g. neu abgeteilten Umkleiden	
Herren 1 WC / 2 Urinale/ 1 Waschbecken/ 1 Dusche	alles vorhanden / Dusche vorhanden	Rückbau von 5 auf 3 Waschtische, Einbau einer Duschkabine	
Damen 1 WC / 1 Waschbecken/ 1 Dusche	2x WC Damen / 1x Waschtisch vorhanden Dusche nicht vorhanden	Umnutzung der Dusche Herren zu Dusche Damen. Neue Türe für direkten Zugang aus WC Damen.	
Raumbezeichnung: Schulung min. 30 m ² Bereitschaft- / Aufenthaltsraum min. 15 m ² Teeküche min. 8 m ² Allgemeines Lager min. 12 m ² Büro Leitung / Verwaltung min. 12 m ² Jugendraum opt. Trocknungsraum für Einsatzkleidung 6 m ² Putzmittelraum min. 4 m ²	vorhanden vorhanden vorhanden ca. 8m2 vorhanden nicht vorhanden (prov. in Schulungsraum) kein separater Raum / integriert in Aufenthaltsraum nicht vorhanden nicht vorhanden (im Heizraum)	vorhanden vorhanden vorhanden Zusätzliche Lagerfläche auf der Bühne über der Neuen Umkl. nicht vorhanden (prov. in Schulungsraum) kein separater Raum / integriert in Aufenthaltsraum nicht vorhanden nicht vorhanden (im Heizraum)

Raumprogramm	Bestand	erforderliche Maßnahmen	Kosten- schätzung inkl. 19% MwSt..
Anforderungen Ertüchtigungsprogramm vom 22.07.2015			
KG 300 Baukonstruktion - mit Unterstützung durch Architekturbüro PSA PfefferStruweArchitekten, Ulm			
Alarmablauf: Alarmweg Kopffreiheit nach DIN 14092-2 größer als 2,20m i.L. im Alarmweg	Haupteingang durch Gang/Türe neben Fahrzeughalle. Praktisch: mittleres Tor - vom Vorplatz aus Durch HE nicht gegeben; durch Tore OK	bleibt Bestand bei allen Einbauten muss die Kopffreiheit nach DIN 14092- umgesetzt werden	
Stellplatzgröße 4.5 x 10 m für Fahrzeuge bis 8m	4 DIN Stellplätze vorhanden. Es ist eine minimale Überlagerung des Sicherheitsabstandes an der Rückwand vorhanden. Der Mittlere Stellplatz ist kein DIN	bleibt Bestand	
Herren Umkleide / Spindraum Trennung Spindraum von Fahrzeughalle S/W-Trennung und Belüftung	Spinde stehen offen rückwärtig in der Fahrzeughalle. Keine bauliche Trennung. Keine S/W-Trennung oder gesonderte Belüftung	Abteilung der Umkleiden durch Einbau von Systemtrennwänden mit Lagerbühne als Stahlkonstruktion. Die Möblierungsvariante geht von S/W-Spinden aus. Belüftung: Mechanisch + Fenster.

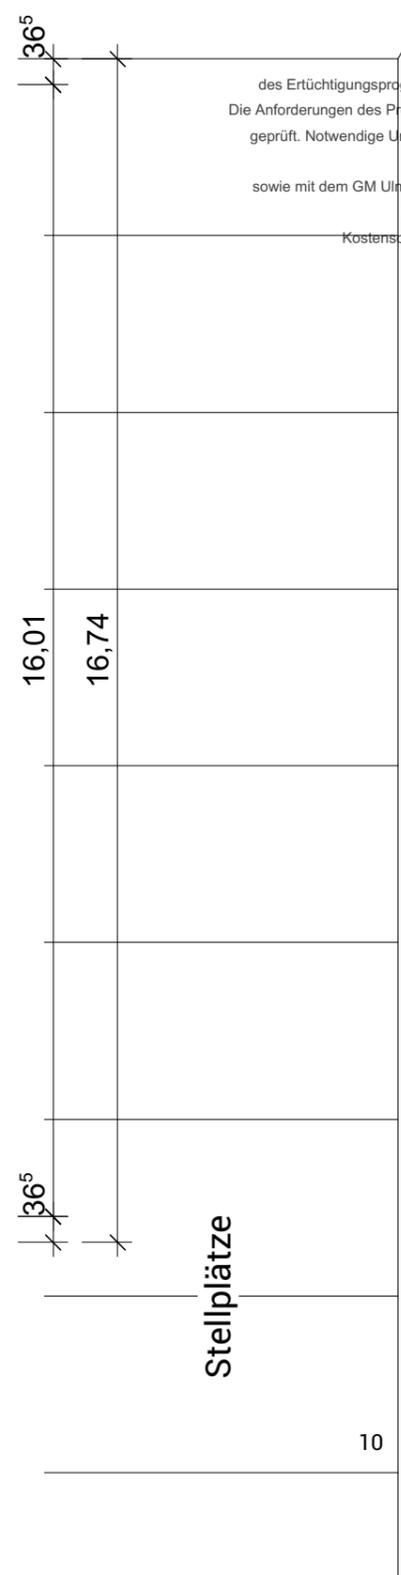
Achtung:
- Kreuzung der Alarmwege
- Vorschlag belegt 3 vorh. Stellplätze

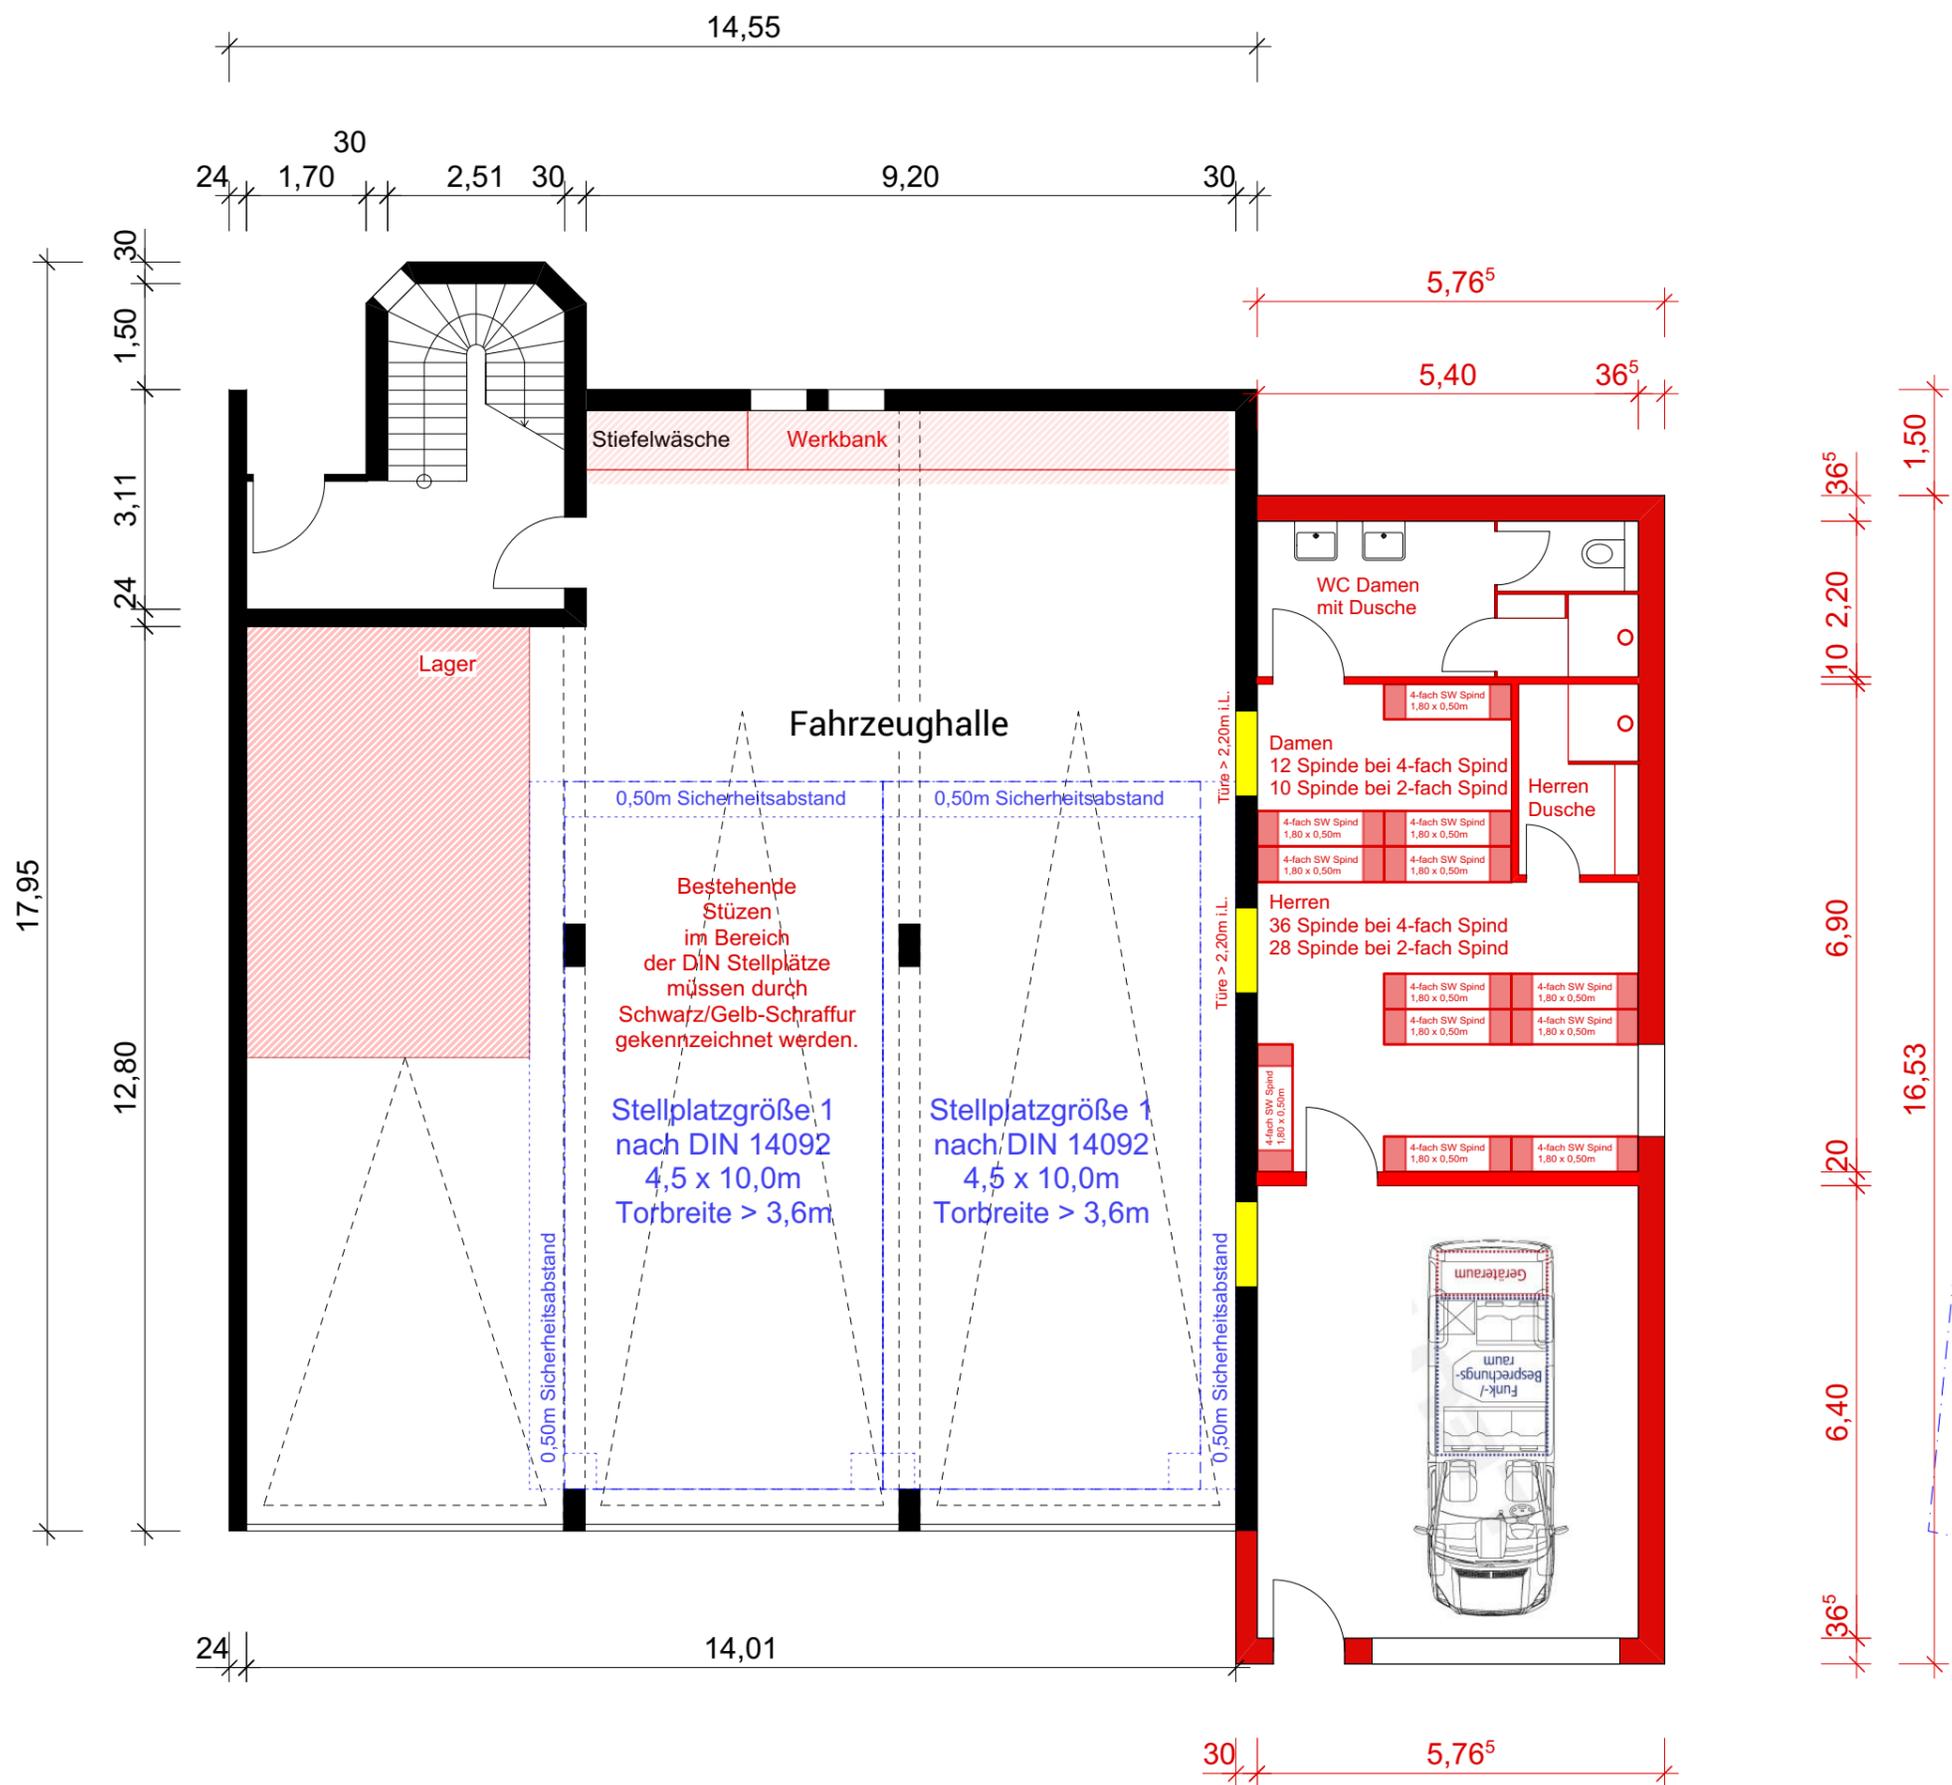
ERTÜCHTIGUNGSPROGRAMM
 FEUERWEHRGERÄTEHÄUSER ULM
 16.01.2017 M 1:100
ABT. 5 JUNGINGEN
 VORSCHLAG ERDGESCHOSS

Grenzverlauf als Vorabzug
 nach Auskunft Geobasisdaten GM Ulm.
 Versatz zum Bestand im Zsgh.
 mit konkretem Grenzverlauf prüfen.
