**Stadt Ulm,
B-Plan „Nördliches Dichterviertel,
Teil I Kleiststraße“**

Stellungnahme zum speziellen Artenschutz nach § 44 (1) BNatSchG

14. September 2015

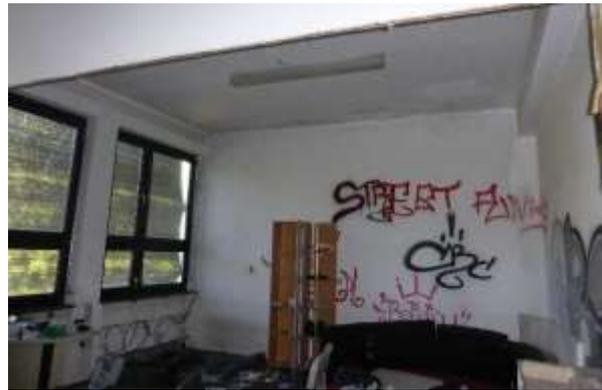
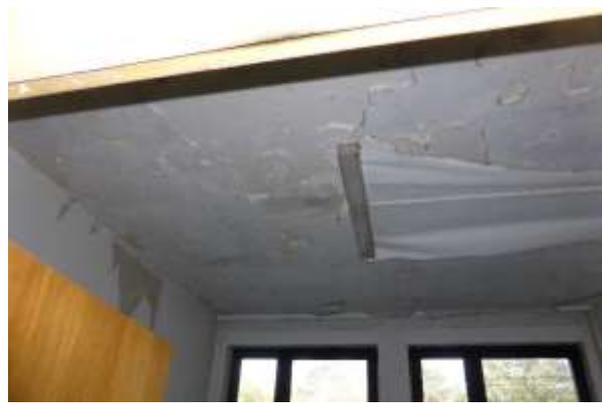
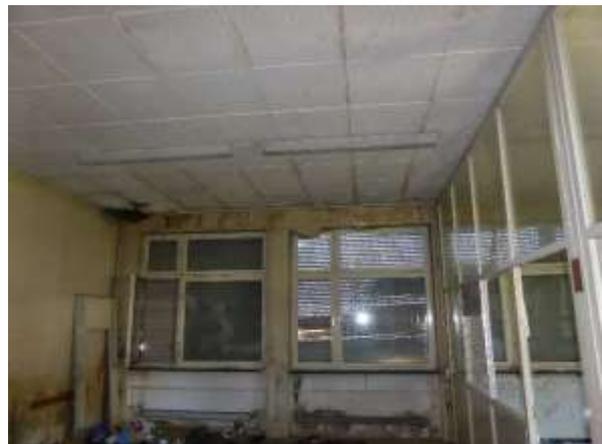
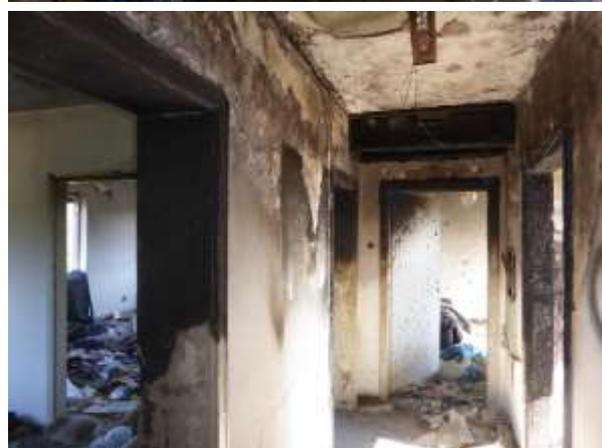
In die Gebäude drangen in der Vergangenheit immer wieder Leute ein, von Obdachlosen bis zu Partygästen. Entsprechend sind die einzelnen Räume – vom Keller bis zum Dach und in die Hallen hinein – entweder vermüllt und anderweitig verunreinigt, teilweise sind auch Brandspuren vorhanden.

Verschiedene Räume des Bürogebäudes – in verschiedenen Zuständen.

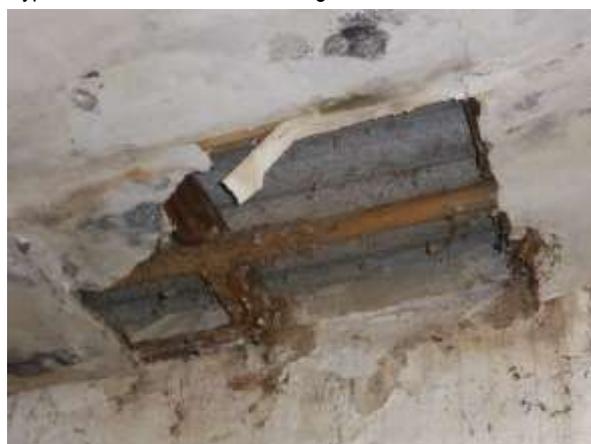
... mit minimalst isoliertem Dachaufbau.

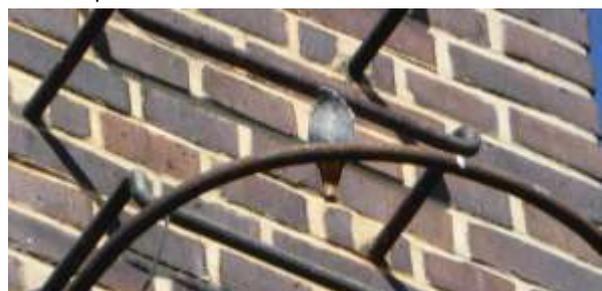
Hausrotschwanz, setzte sich während der Begehung auf dem Kamin und zeigte mit seinem Gesang sein Revier an (s. Fotos). In den Gehölzen konnten Haussperlinge, Elster und Rabenkrähe gehört bzw. gesehen werden.

Hausrotschwanz auf Kamin des Gebäudekomplexes.
