**Stadt Ulm,
Abbruch ‚Haus der Bildung‘ IHK Ulm,
Ensingerstr. 4:
Relevanzbegehung Artenschutz**

Auftraggeber:
nps Bauprojektmanagement GmbH, Ulm

**BIO - BÜRO
SCHREIBER**

27.04.2024

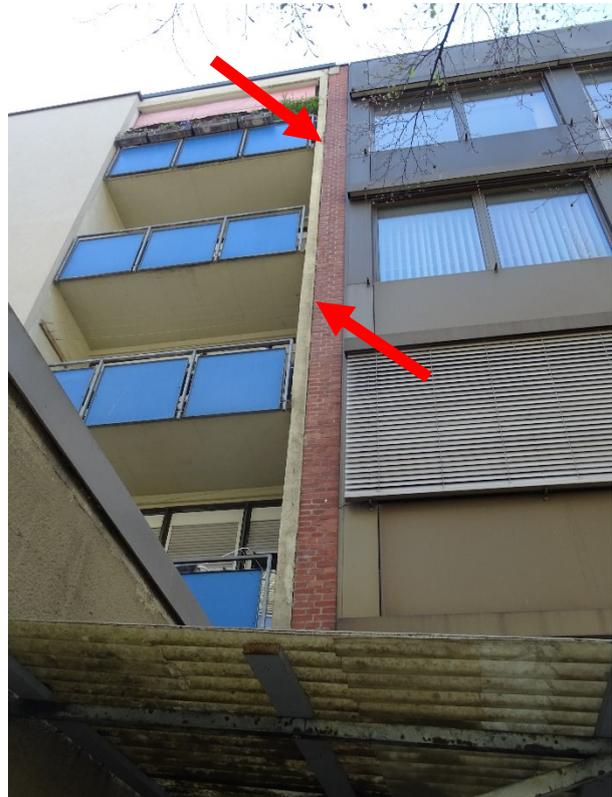
Zum im Süden angebauten Haus gab es in den oberen Stockwerken auf der Ostseite einen Längsspalt zwischen den beiden Hauswänden, der vom Boden aus nicht direkt kontrolliert werden konnte. Mit dem Fernglas konnten zwar keine Spuren einer Besiedlung (an der Wand klebende Kotpartikel, Fettspuren etc.) festgestellt werden, aber theoretisch ist der Spalt immer wieder groß genug, um als Quartiere für Fledermäuse geeignet zu sein.

Übergang zum Haus im Süden, Ostseite mit Spalt.

- Der Spalt zwischen der südlichen Außenwand des Hauses und der nördlichen Wand des südlich benachbarten Gebäude muss unmittelbar vor dem Abbruch vorher nochmals mit einer Hebebühne (oder durch Abseilen von oben) und einem Endoskop auf Fledermäuse kontrolliert werden.
Sollten tatsächlich Fledermäuse im Spalt gefunden werden, sind sie zu bergen. Gleichzeitig sind 5 Fledermaus-Spaltenkästen aus Holzbeton im unmittelbaren Umfeld (maximal 100 m) aufzuhängen. Der „Umgang“ mit den Fledermäusen sowie Platzierung und genaue Anzahl der Kästen sind dann kurzfristig mit der UNB abzustimmen.

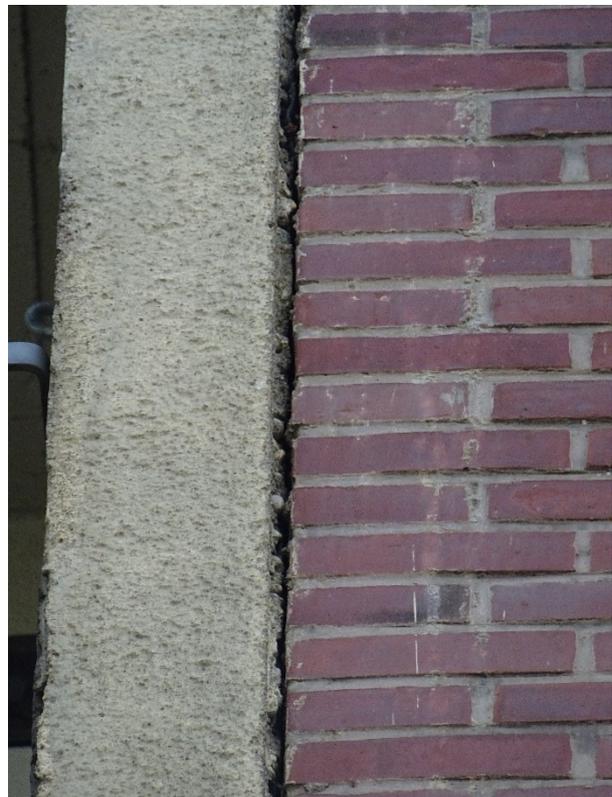
Detail, Mitte

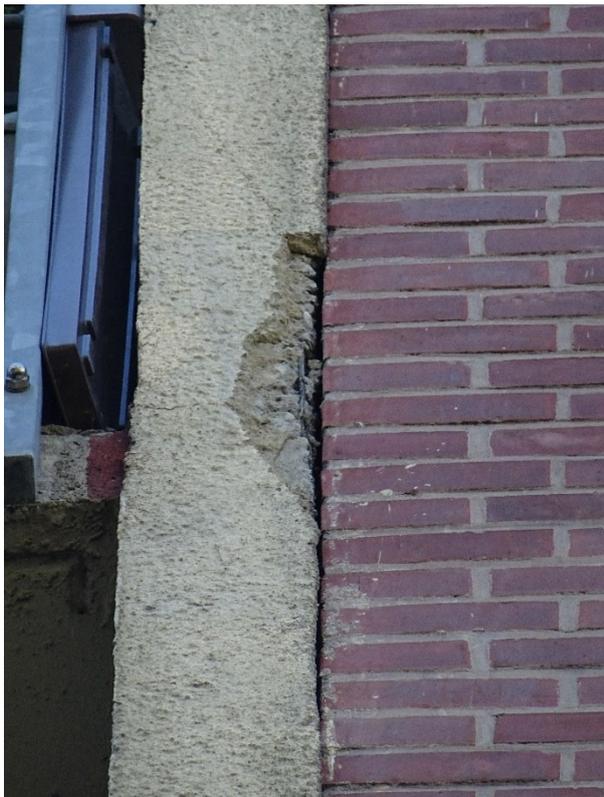
Dto., vorletzter Stock

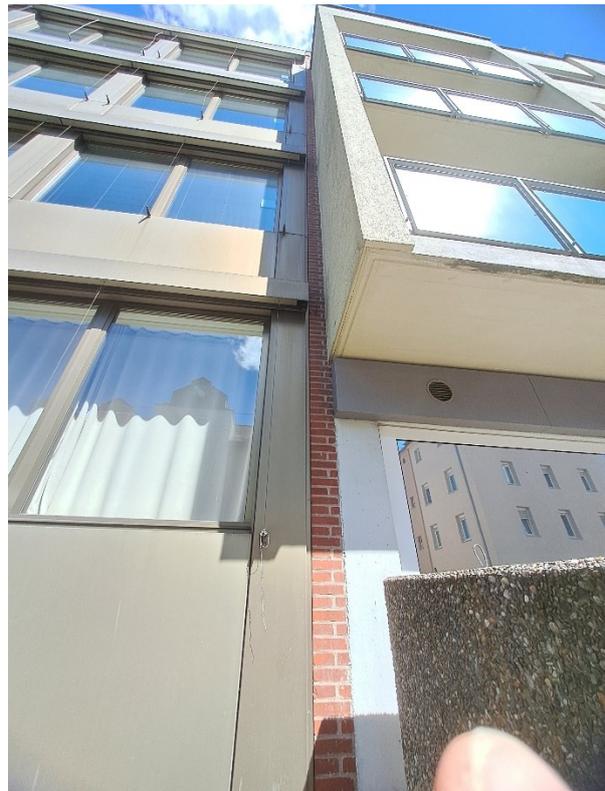
Übergang zum Haus im Süden, Westseite; kein Spalt.

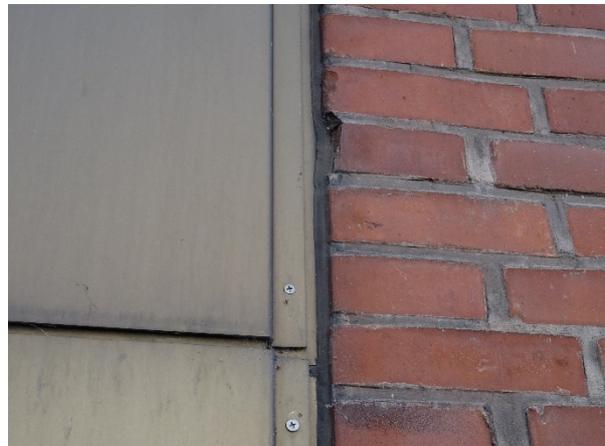
Auch dieser Übergang zwischen Metall und Backstein ist durch eine Dichtung ohne Spalt.

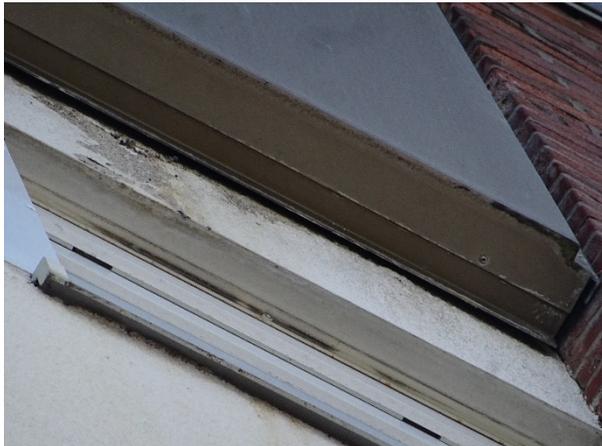
Auch die Unterkanten der Metallelemente sind dicht.

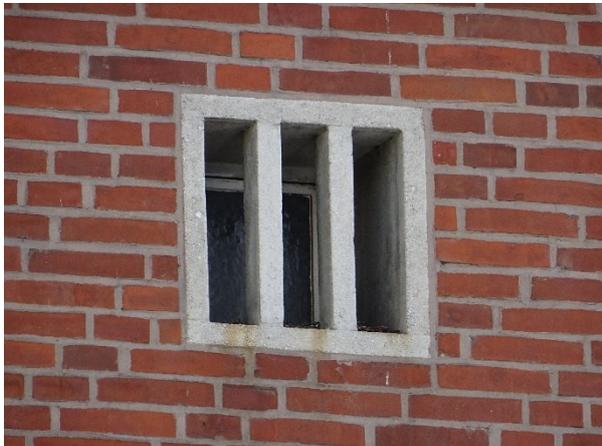
In einer Fenster-Nische auf der Nordseite waren Reste eines Vogelneests zu erkennen, vermutlich von Straßentauben. Der Hausmeister berichtete von gelegentlichen Vorkommen, aber auch von Mardern, die bis aufs Dach kommen, weswegen vermutlich noch keine Taube gebrütet hat.

Der Verlust eines (möglichen) Straßentauben-Nistplatzes in der Fensternische ist ebenfalls unproblematisch.

In dieser Fensternische in der Nordfassade lagen noch Reste eines Vogelneests (wahrscheinlich von Straßentauben).

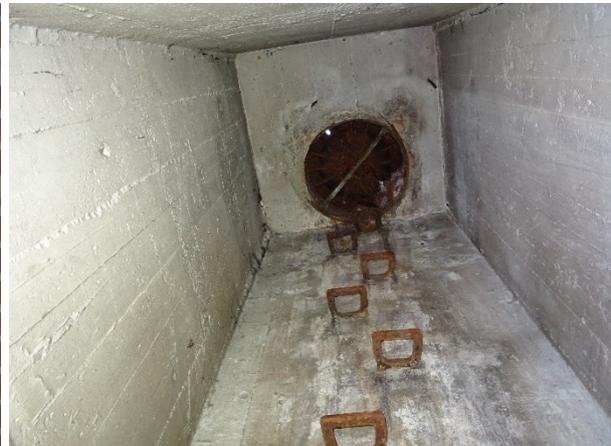
Alle Kellerräume waren dicht. Ein unterirdisch in den Hof führender Gang mit „Notausstieg“-Schacht war leer, unter dem Schachtdeckel hingen Spinnweben.

... mit Notausstieg in den Hof; die Spinnweben unter dem Deckel sind auf dem Foto leider nicht erkennbar.

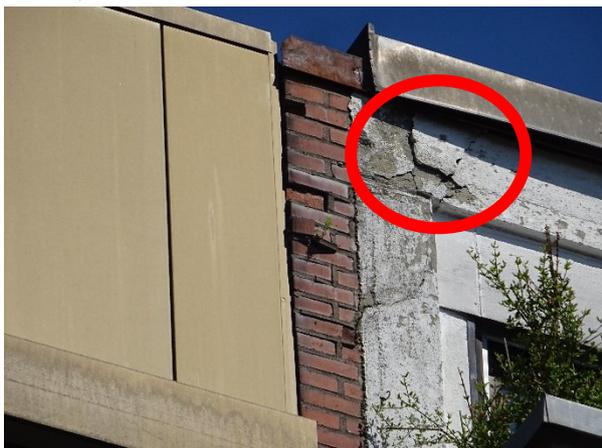
Diese potenziellen Fledermaus-Quartiere unter dem abgeplatzten Putz (Kreis) sind ausschließlich am Nachbarhaus. Die Lücken in der Backstein-Mauer links davon sind nicht groß genug; allerdings sollte man prüfen, ob die Steine dort wirklich noch festsitzen.

- Beim Abbruch ist darauf zu achten, potenzielle Fledermausquartiere am südlich angebauten Haus nicht zu beeinträchtigen.

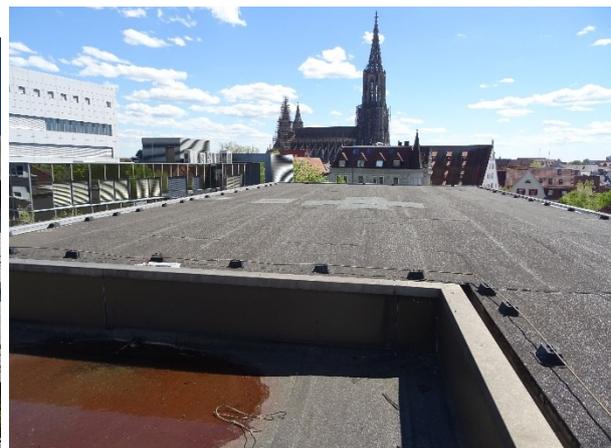
Unter den Attikablechen um das Flachdach bzw. die Dachterrassen herum gab es keine für Fledermäuse oder Gebäudebrüter geeigneten Spalten oder Lücken. Auch die Spalten der metallenen Fassaden-Elemente waren ungeeignet, weil glatt und offen; außerdem werden die Elemente sehr heiß, wenn die Sonne scheint (sie konnten um 15 Uhr auf der Südseite nicht mehr angefasst werden).

Flachdach mit umlaufenden, dichten Attikablechen.

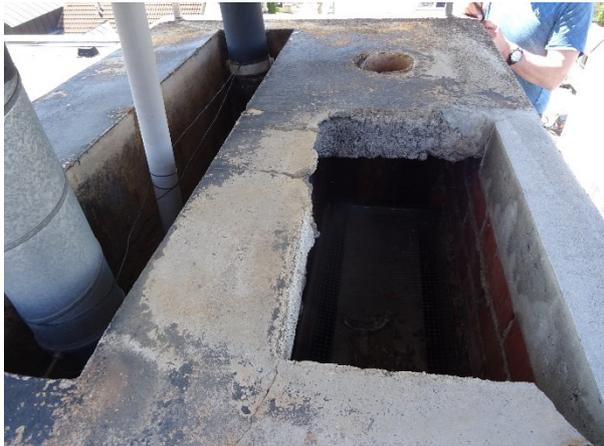
Ehemaliger Kamin, leer bzw. Spinnweben.

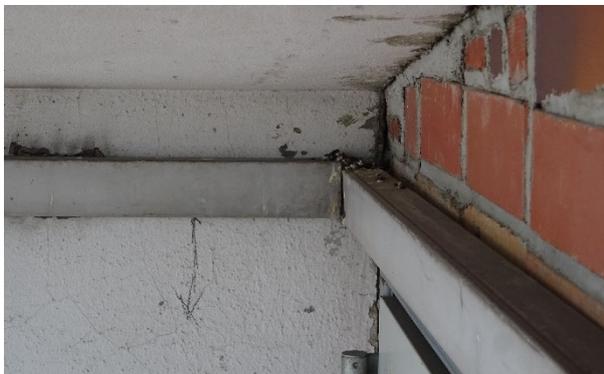
Eine Ecke auf einem Kabelkanal unterhalb der Dachoberkante wird als Schlafplatz eines Kleinvogels (evtl. Hausrotschwanz, für Tauben ist zu wenig Platz) genutzt.

Der Verlust eines Vogelschlafplatzes und eines einmalig genutzten Nistplatzes in der Fichte im Grünstreifen ist unproblematisch, da es im nahen und weiten Umfeld zahlreiche ähnliche solche Strukturen gibt und auch nach dem Abbruch und der Entfernung der Gehölze gemäß § 44 (5) BNatSchG die ökologische Funktion der betroffenen Fortpflanzungs- und Ruhestätten im räumlichen Zusammenhang (wiederum alle Vorkommen in ganz Ulm) weiterhin erfüllt wird.

Vogelschlafplatz in der Ecke.

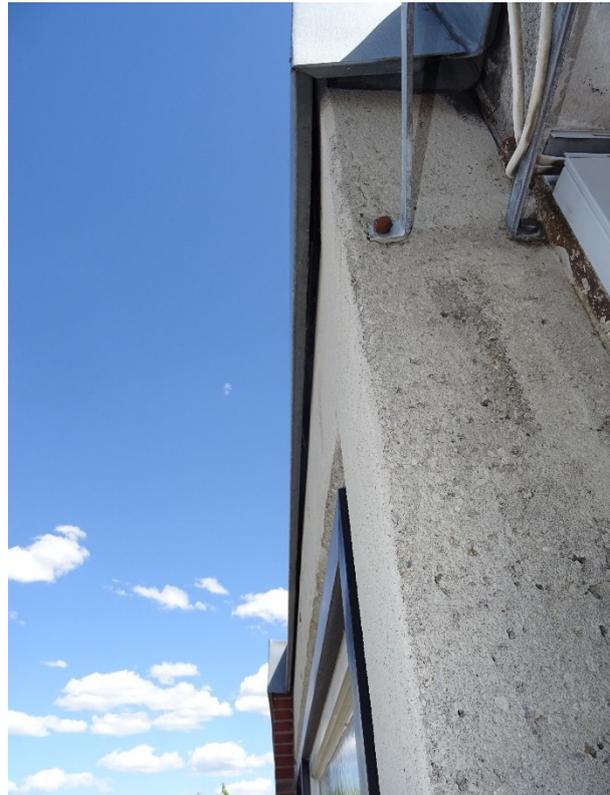
Dto. Blick von dieser Terrasse von unten auf die Attikableche, diese dicht und ohne Spalten.

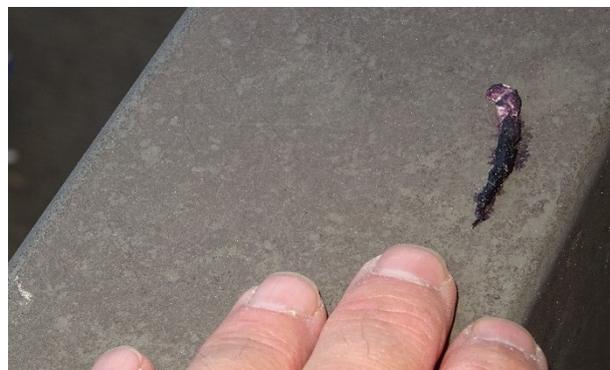
Marderkot auf der Brüstung der Dachterrasse.

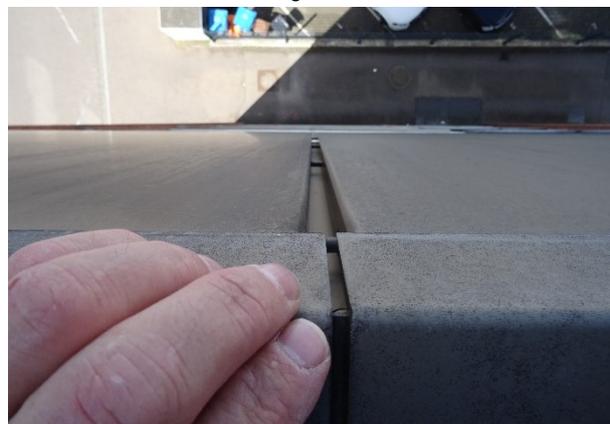
Außenseite mit Metallplatten; Blick von oben nach unten. Der Spalt ist offen und glatt.

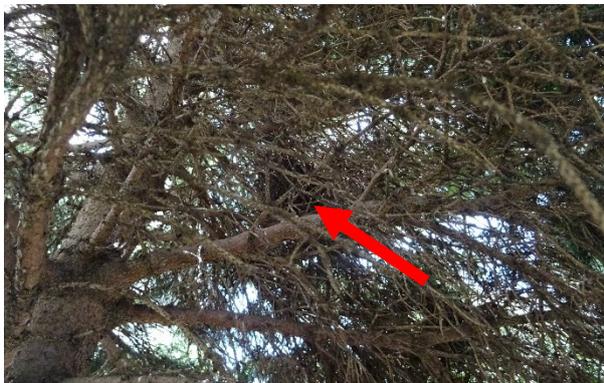
In einer Fichte befand sich auf ca. 3 m Höhe ein altes Vogelneest, vermutlich einer Amsel.

Altes Vogel-Nest.

- Die Gehölze des Grünstreifens an der Ensingerstraße müssen im Winter, d. h. ab Oktober und bis spätestens Ende Februar, entfernt werden.
- Der Abbruch sollte vorzugsweise im Winter erfolgen, da dann die Wahrscheinlichkeit deutlich geringer ist, dass dann überhaupt Fledermäuse (s. folgendes Tired)) vorhanden sind.
