**Stadt Ulm,
B-Plan „Nördliches Dichterviertel,
Teil I Kleiststraße“**

Stellungnahme zum speziellen Artenschutz nach § 44 (1) BNatSchG

14. September 2015

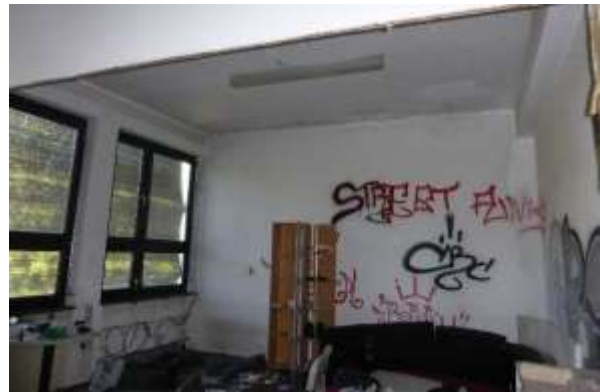
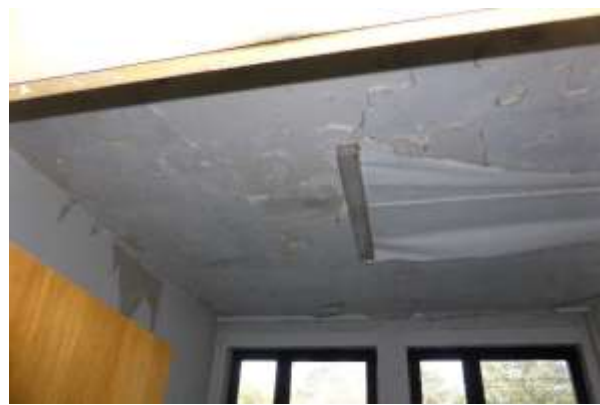
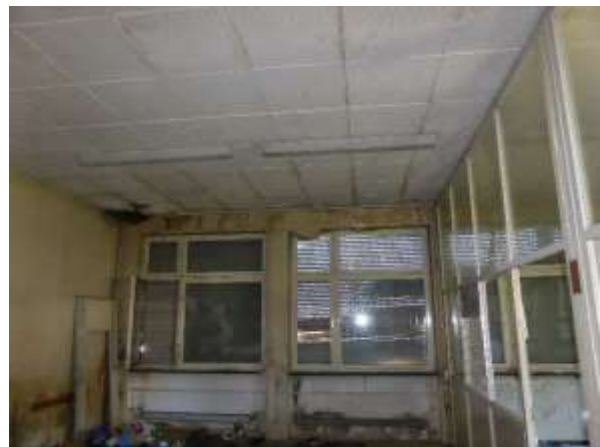
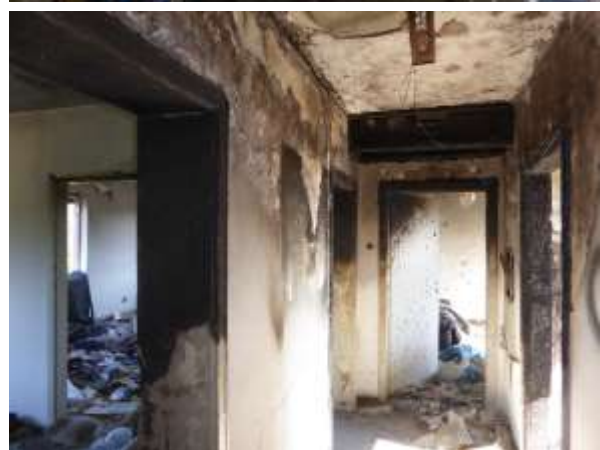
In die Gebäude drangen in der Vergangenheit immer wieder Leute ein, von Obdachlosen bis zu Partygästen. Entsprechend sind die einzelnen Räume – vom Keller bis zum Dach und in die Hallen hinein – entweder vermüllt und anderweitig verunreinigt, teilweise sind auch Brandspuren vorhanden.

Verschiedene Räume des Bürogebäudes – in verschiedenen Zuständen.

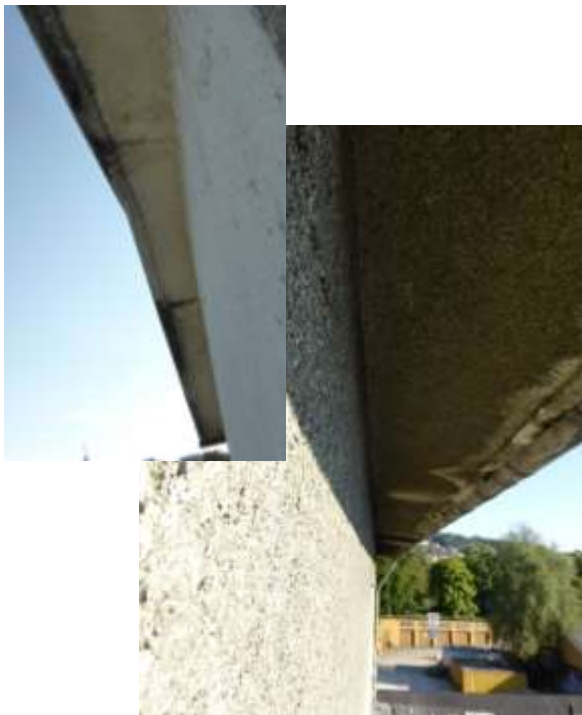
Dachüberstände

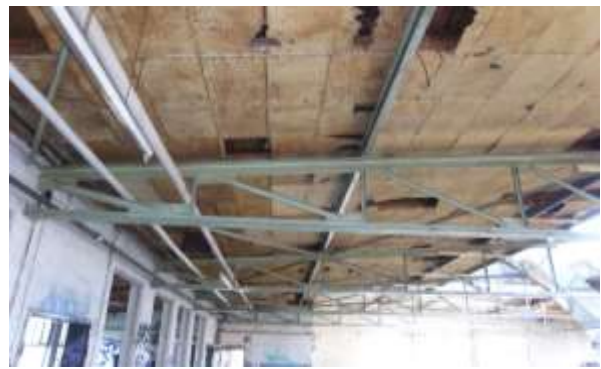
Decke der mittleren Halle innen mit Styropor verkleidet

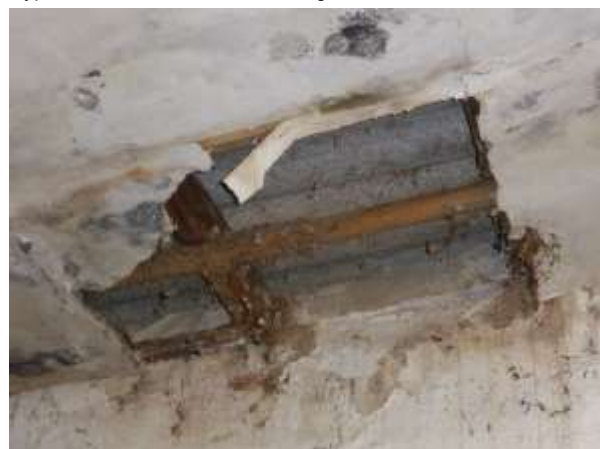
Material bis hin zu kleinen Sand- und Kieshaufen genutzt. Entlang der Mörikestraße erstrecken sich ehemalige große Garagen, die jetzt als Lagerräume genutzt werden. Die Dächer sind minimal isoliert, die Gebäude allerdings dicht. Zur Kleistraße hin ist das Gelände bis auf eine Rampe, die in das Untergeschoß der nördlichen Hallen führt, vollständig eingezäunt.

... mit minimalst isoliertem Dachaufbau.

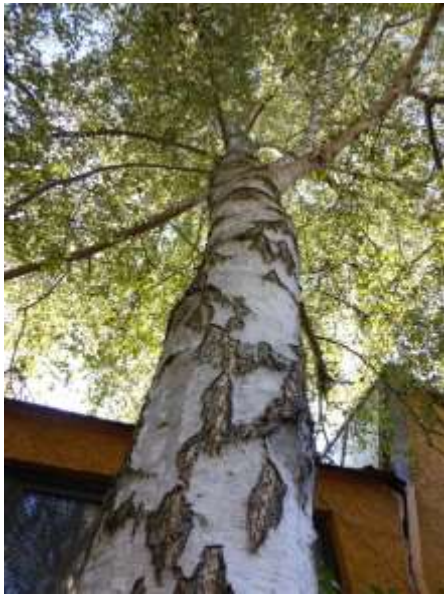
Mitten in der nördlichen Hälfte des Geländes steht eine große Birke mit über 1 m Stammumfang. Einzelne kleinere Gehölze (Bäume, Büsche, teilweise Anflug bzw. Sukzession) sind außerdem in einem kleinen Hof in der Südostecke sowie entlang der Kleiststraße vorhanden. Außerhalb der überplanten Fläche, aber direkt angrenzend stehen entlang der Grünanlagen des Hindenburggrings (in der Verlängerung der Inneren Wallstraße) und der Mörikestraße große Bäume und Hecken. Einige der Bäume sind dicht mit Efeu bewachsen.

Große Birke im Hof.

Grundsätzlich wird empfohlen, die Großbäume nach Möglichkeit so weit wie möglich zu erhalten (ggf. durch Schutz mit Wurzelmatte), nicht nur aus Artenschutzsicht, sondern auch aus kleinklimatischen und optischen Gründen.

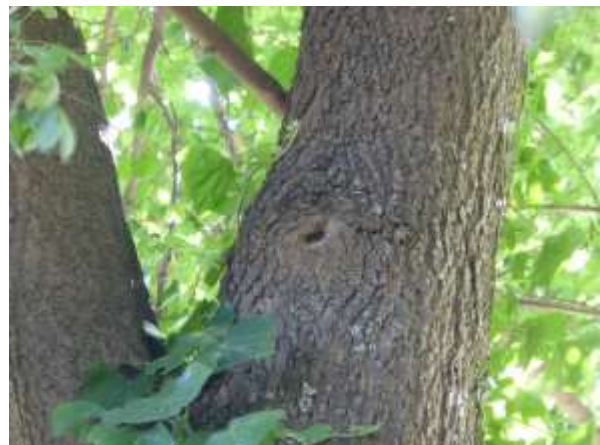
Detail: Astloch in Baum.

Bei den größeren Bäumen, insbesondere denen, die mit Efeu bewachsen sind, ist unmittelbar vor der Fällung zu prüfen, ob sie Höhlen oder Spalten haben, die von Fledermäusen oder Vögeln als Quartiere genutzt werden können. Sollten Höhlen vorhanden sein, sind diese von einer Leiter oder ggf. einem Hubsteiger aus mit einem Endoskop zu inspizieren, ob Tiere oder Nester vorhanden sind. Wenn die Höhlen nicht eingesehen werden können, sind die Bäume langsam umzulegen und die Höhlen anschließend am Boden zu inspizieren. Vorhandene Tiere müssen geborgen werden.

Sollte in den größeren Bäumen tatsächlich Höhlen mit Fledermaus-Quartieren oder Vogel-Bruthöhlen vorhanden sein, sind die Stammstücke mit den Höhlen zu sichern und an einem ähnlichen Ort in der Nähe wieder aufzustellen bzw. an einem anderen Baum zu befestigen, damit das Quartier weiter genutzt werden kann. Alternativ können unmittelbar nach deren Entfernung ähnliche künstliche Quartiere in der Umgebung oder ggf. am neuen Gebäude angebracht werden; dann ist ein jährliches Monitoring so lange notwendig, bis die Besiedlung dieser neuen Quartiere nachgewiesen ist.

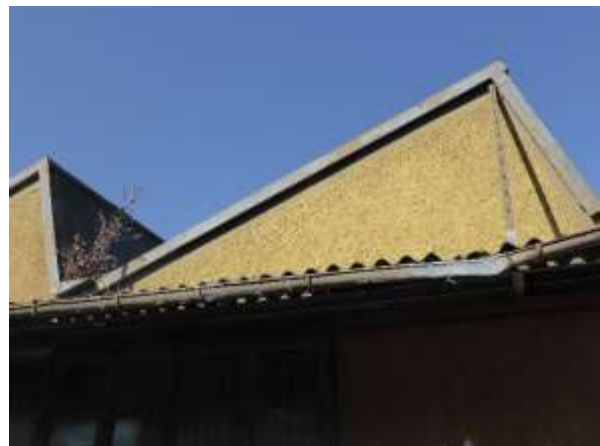
Auf dem überplanten Gelände befindet sich ein leer stehender Gebäudekomplex, der aus einem Bürogebäude und verschiedenen Betriebsgebäuden (v. a. Hallen) besteht. Das Dach des Bürohauses ist betoniert, die Überstände und die sonstigen Außenfassade weisen keine Lücken und Spalten auf. Die Hallendächer sind aus Glas, Blech oder Brettern mit Bitumen-Bahnen außen und teilweise Styropor innen. Die Keller sind entweder dicht oder deren Decken so glatt, dass es keine Versteckmöglichkeiten gibt. Nur entlang der Seite Kleiststraße gibt es einige Dachüberstände mit Nistmöglichkeiten und Lücken für Fledermaus-Tagesquartiere.

Dachüberstände entlang der Kleiststraße.

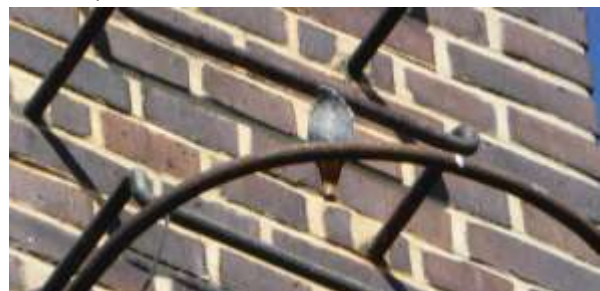
Hausrotschwanz, setzte sich während der Begehung auf dem Kamin und zeigte mit seinem Gesang sein Revier an (s. Fotos). In den Gehölzen konnten Haussperlinge, Elster und Rabenkrähe gehört bzw. gesehen werden.

Hausrotschwanz auf Kamin des Gebäudekomplexes.

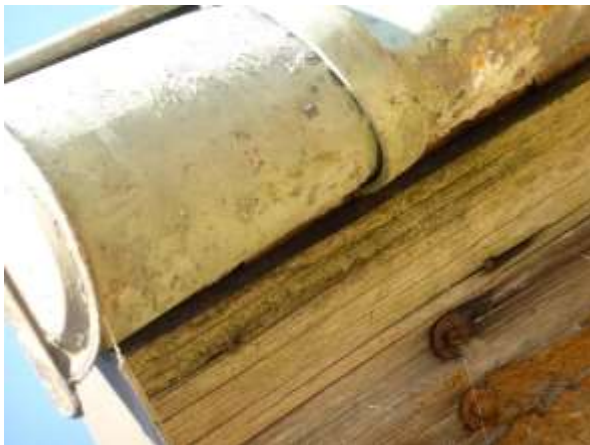
Detail: Dachüberstand mit Spalten.

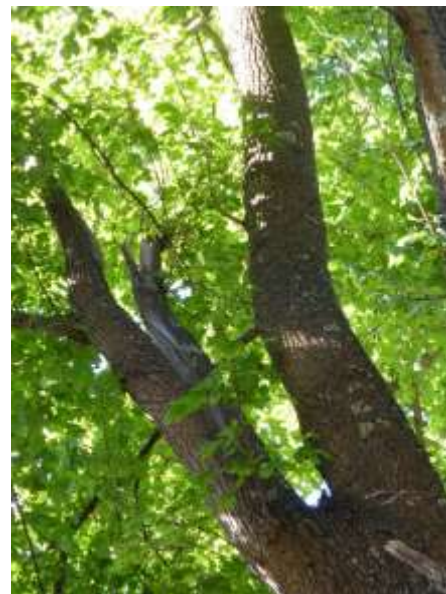
An bzw. in den Gehölzen konnten vom Boden mit Fernglas betrachtet keine Höhlen gefunden werden; allerdings waren nicht alle Stämme wegen der Belaubung bzw. des Efeu-Bewuchses vollständig einsehbar.

Exemplarischer Baum, dicht belaubt, mit Riss.
