**Stadt Ulm,
Abbruch der Häuser Warndtstraße 12-28
einschließlich angrenzender Garagen**

**Stellungnahme zum speziellen Artenschutz
nach § 44 (1) BNatSchG**

3. November 2016

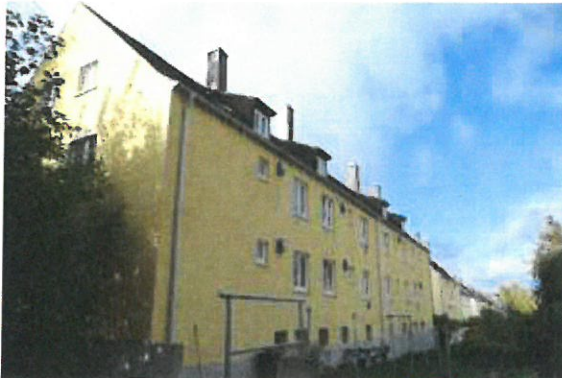
Blick vom Haus Warndtstr. 12+14 entlang der Nordseite in Richtung Haus Nr. 28.

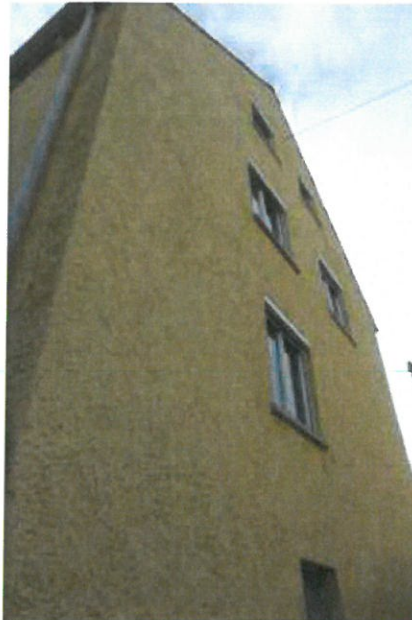
Westseite des Hauses Warndtstr. 14.

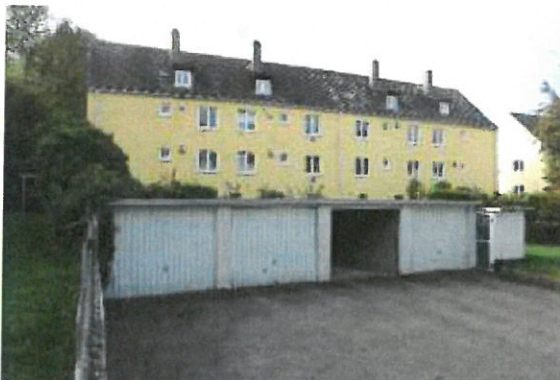
Haus Warndtstr. 12+14 von Norden, davor die östlichste Garage an der Saarlandstraße, die ebenfalls abgerissen wird.

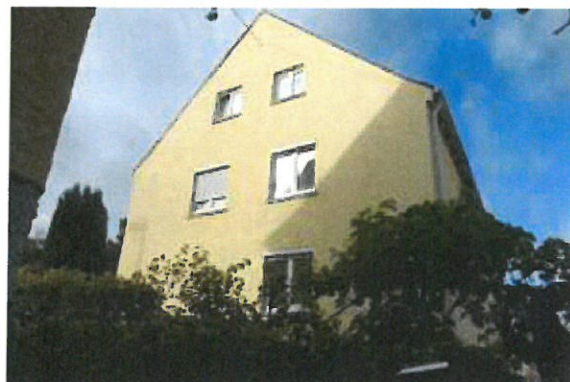
Ostseite des Hauses Warndtstr. 16.

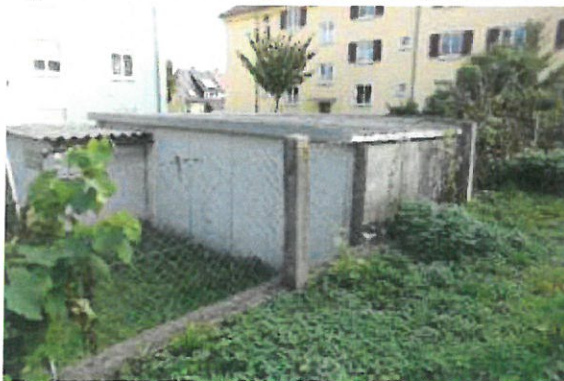
Dieselbe Garage von Südwesten, vom Garten des Hauses Warndtstr. 14 aus.

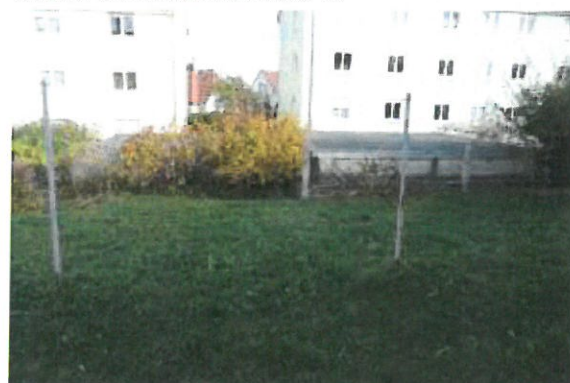
Leicht versetzte Garagen unterhalb von Haus Warndtstr. 16.

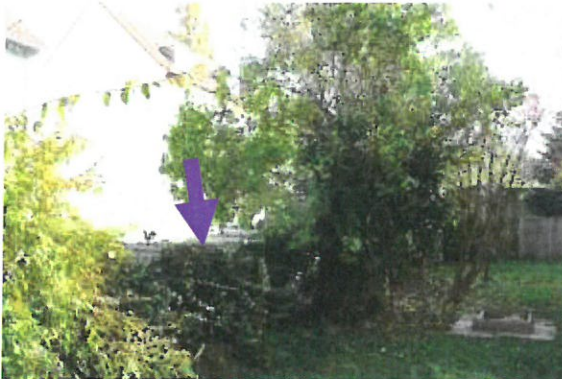
Gehölze und Garagen (fast ganz verdeckt, s. Pfeil) unterhalb der Häuser Wamdtstr. 20 und 22.

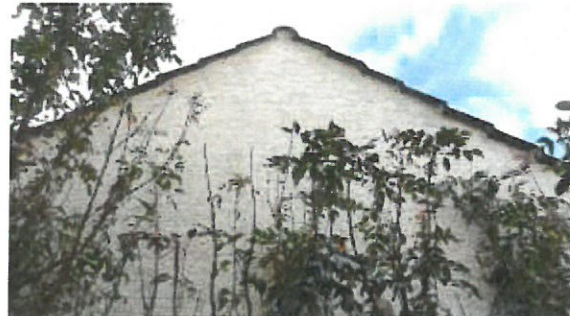
Ostgiebel dieser Garage: Hermetisch dicht, weder Lücken noch Spalten, minimaler Dachüberstand.

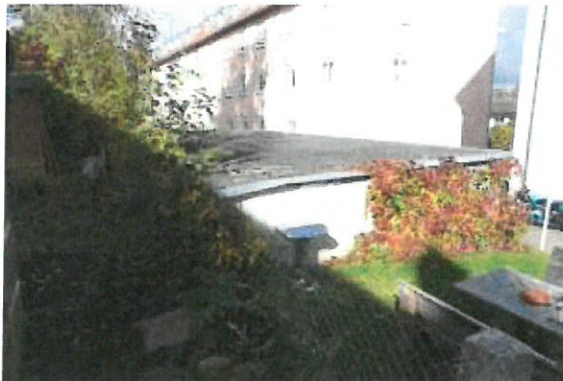
Garagen unterhalb des Hauses Wamdtstr. 26.

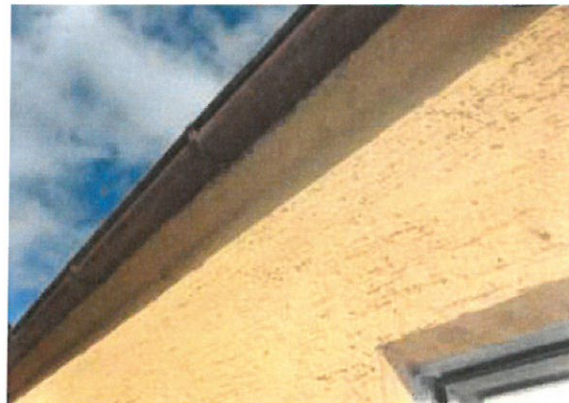
Dachüberstand auf der Nordseite, ebenfalls lückenlos.

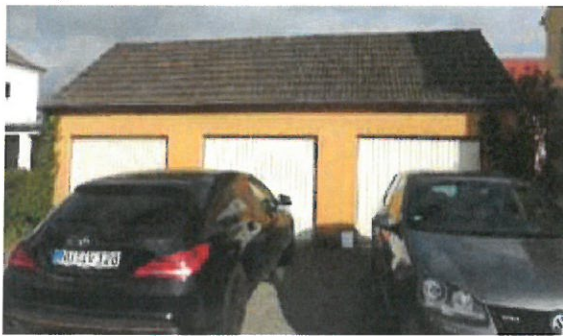
Westlichste Garage, obere Etage von der Wamdtstraße aus befahrbar ...

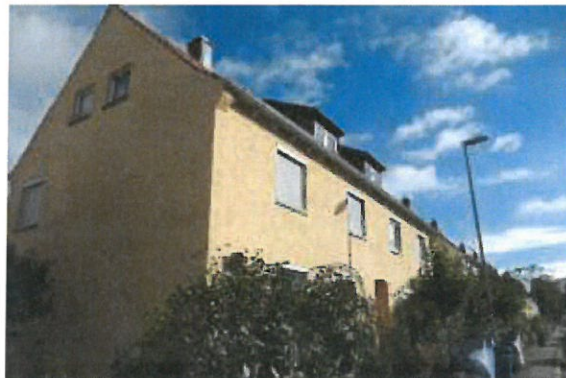
Westlichstes Haus Wamdtstr. 28, Südseite an der Straße, Blick in Richtung der übrigen Häuser

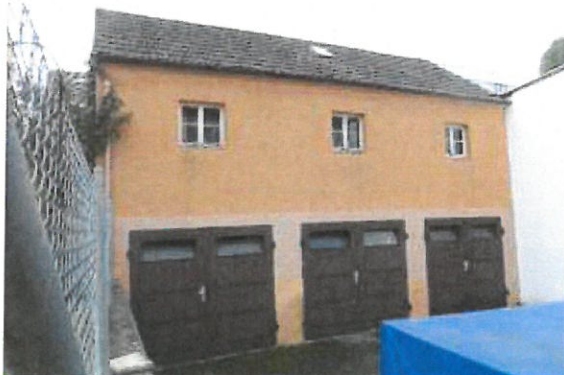
... und untere Etage von der Saarlandstraße aus.

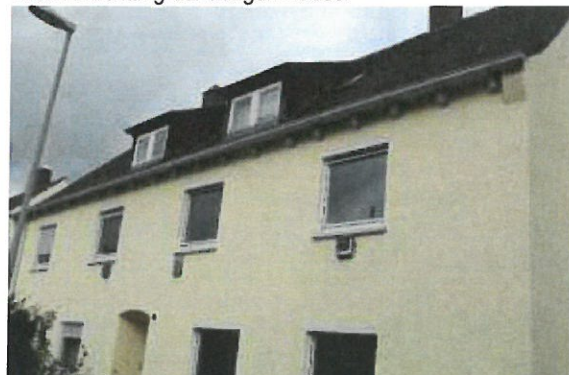
Haus Wamdtstr. 18, ebenfalls von Süden.

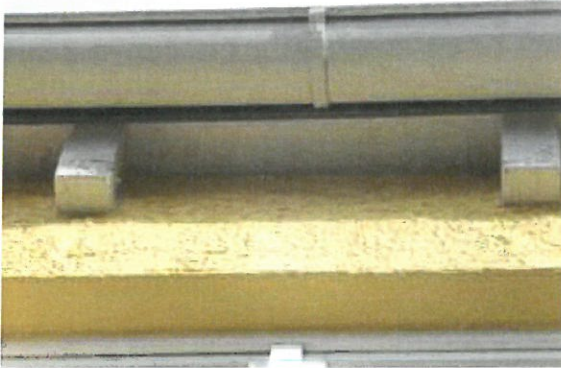
Die Dachüberstände aller Häuser weisen entlang der Dachrinnen (Nord- und Südseiten) keine Spalten oder Lücken auf.

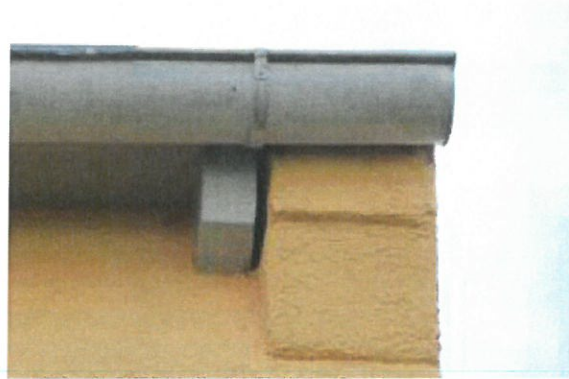
... die jedoch immer leer waren, ...

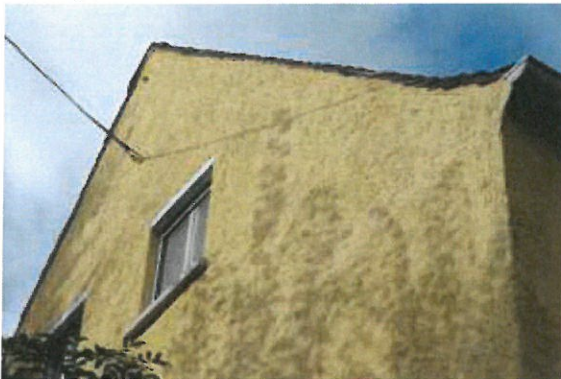
Auch die Giebelseiten haben wegen der minimalen Dachüberstände weder Lücken noch Spalten.

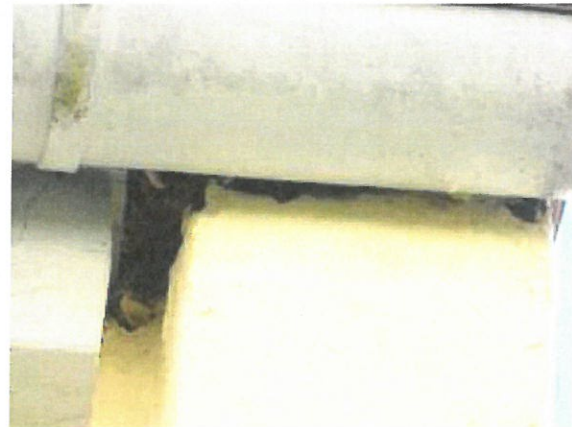
... auch wenn in diesem und im folgenden Fall ...

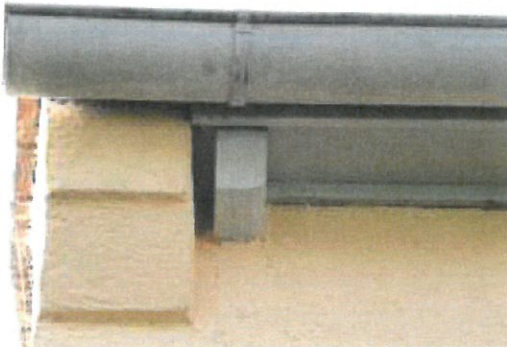
Dachüberstände sind auf den Giebelseiten praktisch nicht vorhanden und auf Vorder- und Rückseiten hermetisch dicht ohne Lücken oder Spalten. Nur nahe den Ecken gibt es vereinzelt lücken-ähnliche, wenige bis ca. 10 cm schmale Zwischenräume zwischen äußerstem freien Dachbalken und Hauswand. Diese sind aber glatt und nach unten offen, sodass sie ebenfalls keine geeigneten Strukturen beispielsweise für Gebäudebrüter oder Fledermäuse darstellen. Wenn überhaupt, könnten hier schon einmal Wespen oder Hornissen versucht haben, Nester anzulegen.

Lediglich an den Rändern der Nord- und Südseiten gibt es teilweise schmale „Lücken“ zwischen Wand und Dachbalken, ...

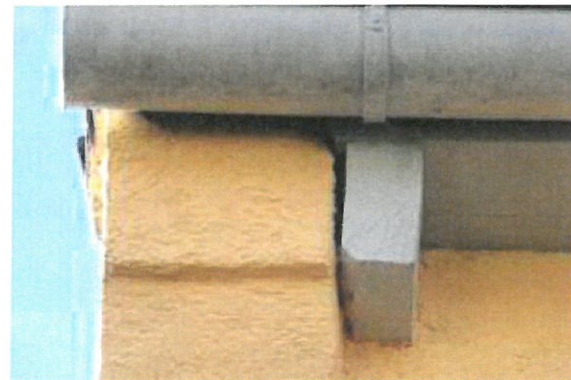
... es so aussah, als ob schon einmal Insekten (vermutlich Wespen) hier gewohnt hatten.

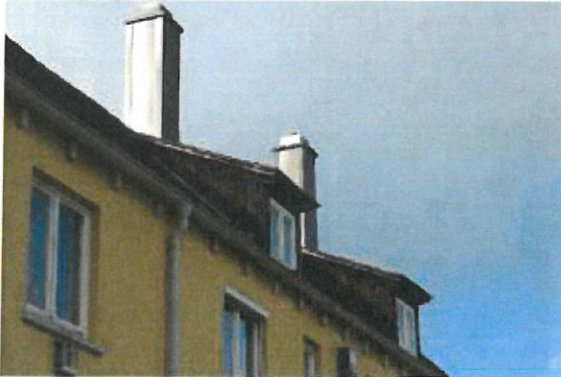
Auch Dachgauben und Kamine wiesen weder Lücken noch Spalten auf; darüber hinaus ...

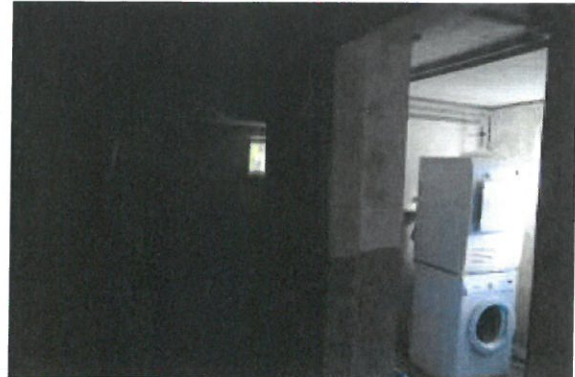
Auch die Keller (hier nordseitig) hatten alle Fenster ...

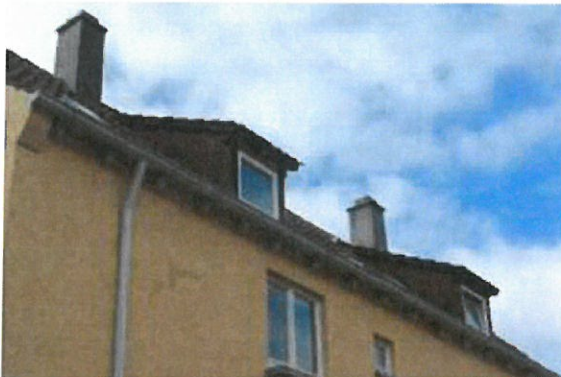
... waren die Holzverkleidungen mit Schutzfarbe gestrichen.

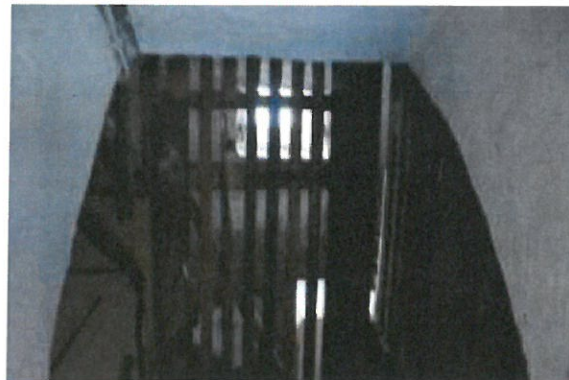
... und waren (hier südseitig) ebenfalls genutzt und dicht.

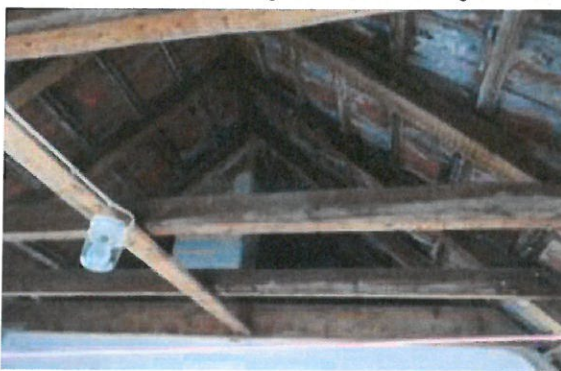
Die nicht isolierten Dächer waren innen hell, da alle mit Fenstern oder Gauben versehen, und dicht.

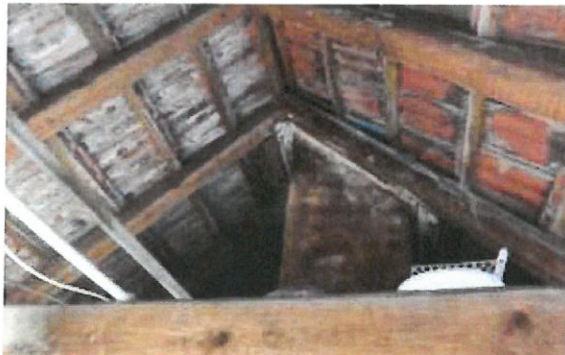
Selbst relativ dunkle Ecken waren immer genutzt.
