Ulm, Areal Ecke Söflinger-/Magirusstraße Stellungnahme zum speziellen Artenschutz nach § 44 (1) BNatSchG

Auftraggeber:
Munk Bauen & Wohnen GmbH,
Adolph-Kolping-Platz 1, 89073 Ulm

09.03.2017

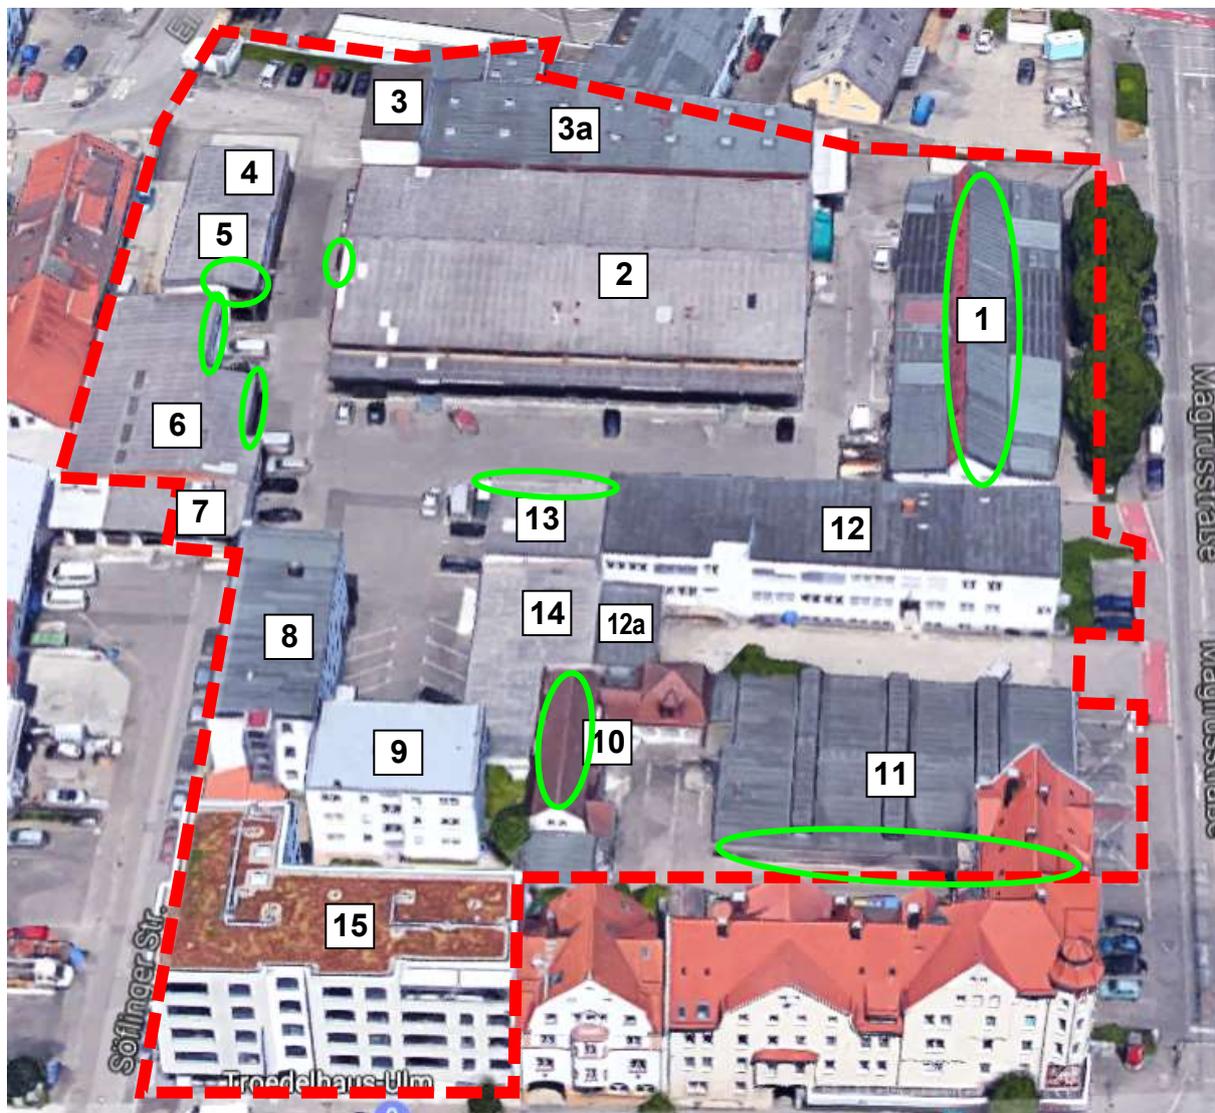
Abb. 2: Gebäudebestand.

Grüne Ovale: Artenschutzrelevante Strukturen.

Weder von außen noch von innen waren aktuell Spuren von Fledermäusen oder Vögeln / Vogelnestern vorhanden. Mögliche Fledermaus-Quartiere sind die (nicht begehbaren) Dachböden der Gebäude Nr. 1 und 10, das kleine Vordach auf der Westseite von Gebäude 2 (nur Sommerquartier) sowie die Dachüberstände bzw. Dachkanten-Lücken der Gebäude 5, 6, 11, 13 und 14. Dies konnte vom Boden aus ohne Leiter bzw. Hebebühne aktuell nicht sicher geklärt werden bzw. kann sich bis zum Zeitpunkt des Abbruchs noch ändern.

Die Dächer der Gebäude 1 und 10 sind einige Tage vor dem Abbruch nochmals zu inspizieren, ebenso die Dachüberstände bzw. Dachkanten-Lücken der Gebäude 5, 6, 11, 13 und 14.

Das Vordach auf der Westseite von Gebäude 2 sollte Ende des Jahres (im kommenden Winter) abgerissen werden; zumindest ist die Holzverkleidung zu entfernen.

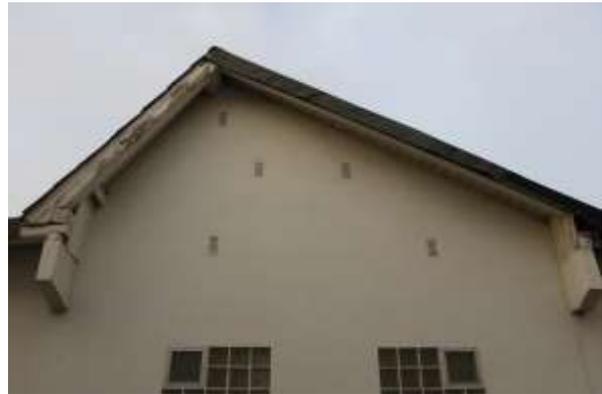
Dto., Giebel auf Südseite.

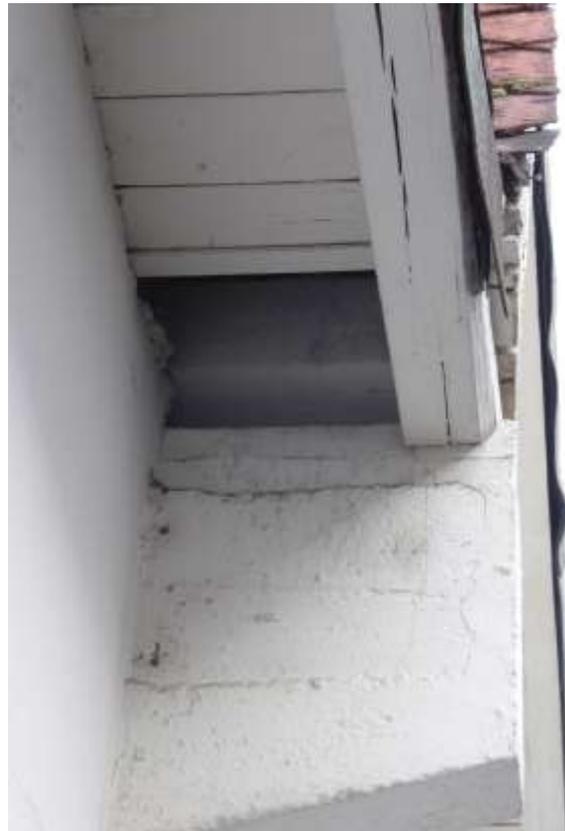
Dto., Lücken im Dachüberstand.

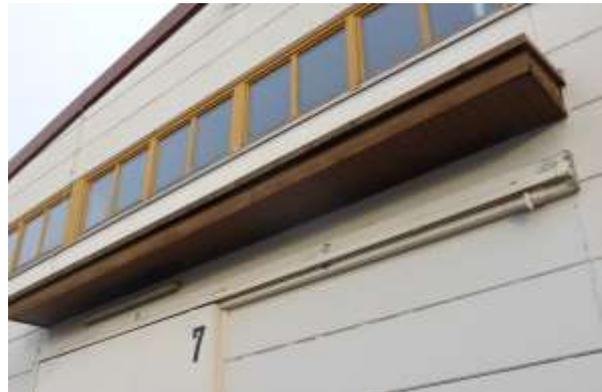
Dachüberstand auf Westseite, holzverkleidet ...

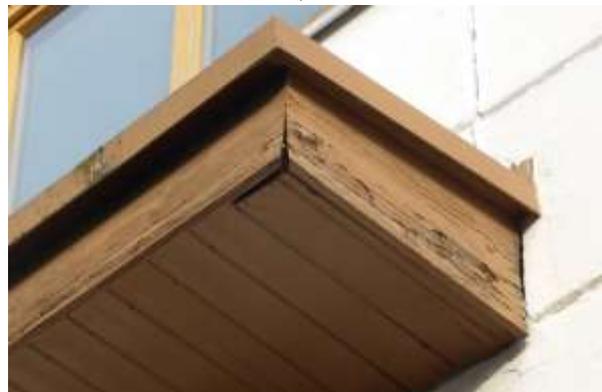
... mit Lücke.

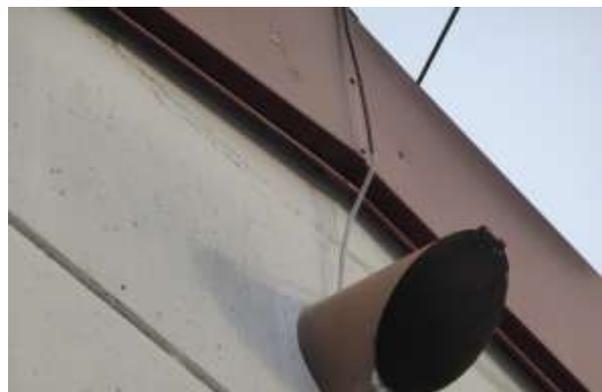
Dachkante verblecht, dicht anliegend, keine Spalte

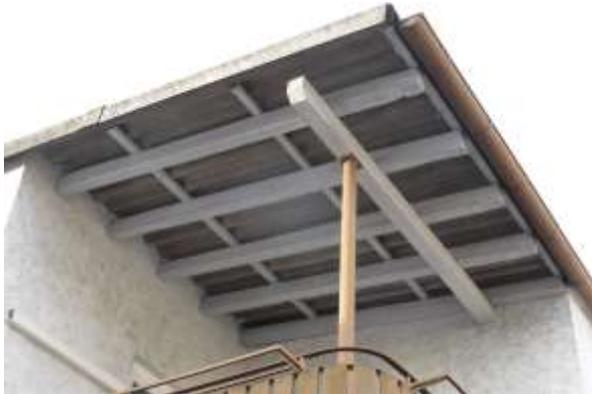
Dachüberstand an der Südostecke von Gebäude 5.

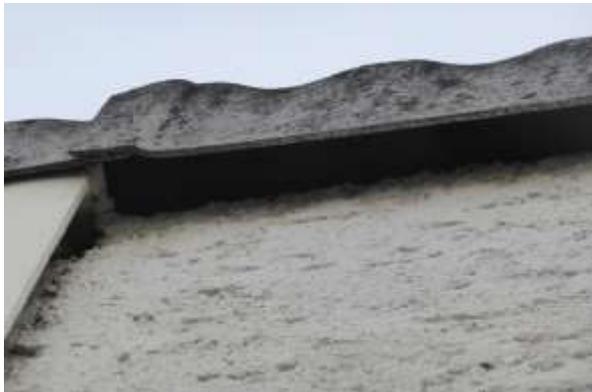
... mit Fuge an Dachkante und rauem Putz.

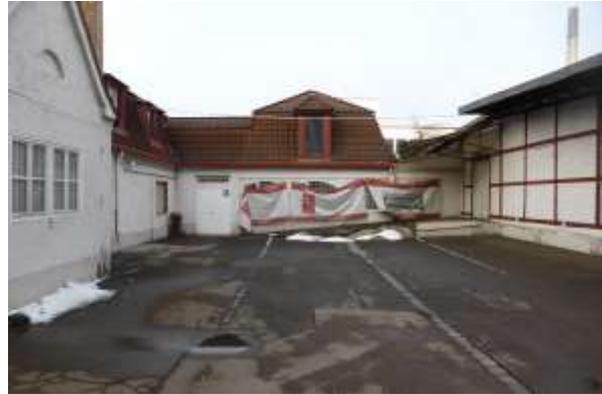
Teil von Gebäude 10 mit innen offenem, ausgebautem Dach.

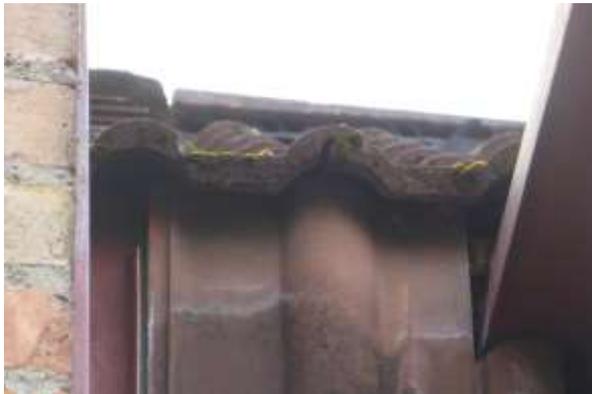
Detail: Hier sind deutlich größere Lücken erkennbar.

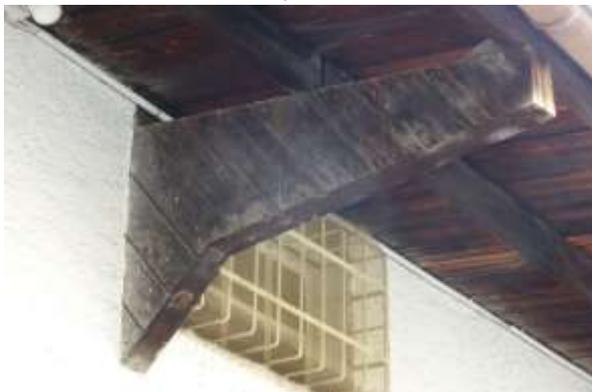
Dachüberstand auf der Südseite von Gebäude 11 mit oben offenen, verkleideten Balken.

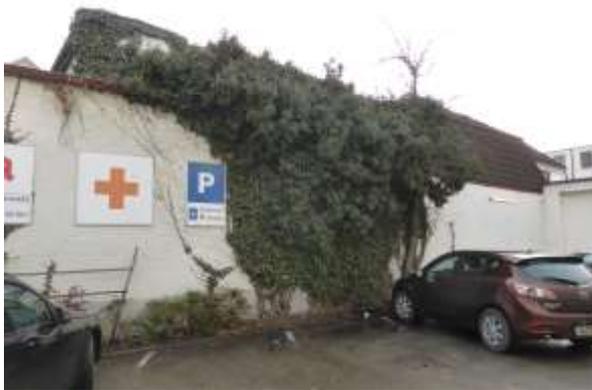
Nordwestecke von Gebäude 11 mit voluminösem Efeu.

Die Gehölze, Sträucher u.ä. (einschließlich Efeu) müssen im Winter entfernt werden.

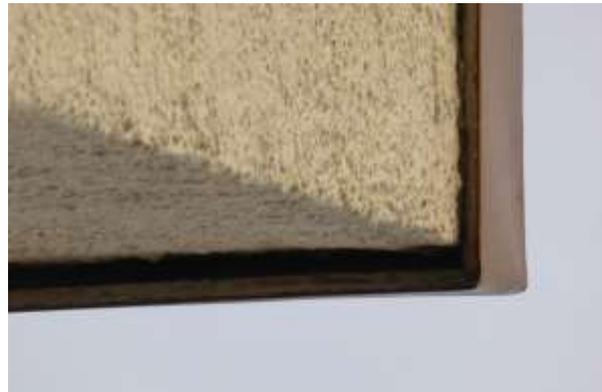
Dachüberstand mit Spalte, aber abgedichtet.

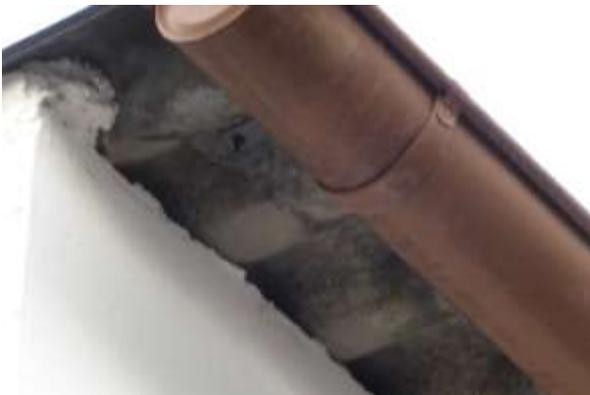
Dto. Dachüberstand mit Lücken, aktuell ohne Besiedlungsspuren.
