## Ulm, Areal Ecke Söflinger-/Magirusstraße Stellungnahme zum speziellen Artenschutz nach § 44 (1) BNatSchG

Auftraggeber:  
Munk Bauen & Wohnen GmbH,  
Adolph-Kolping-Platz 1, 89073 Ulm

### BIO - BÜRO SCHREIBER

## Stellungnahme zum speziellen Artenschutz nach § 44 (1) BNatSchG - Ergänzung Gebäude Magirusstr. 28

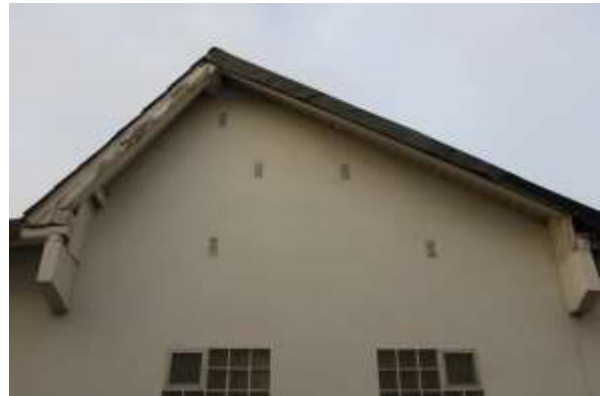
Dto., Giebel auf Südseite.

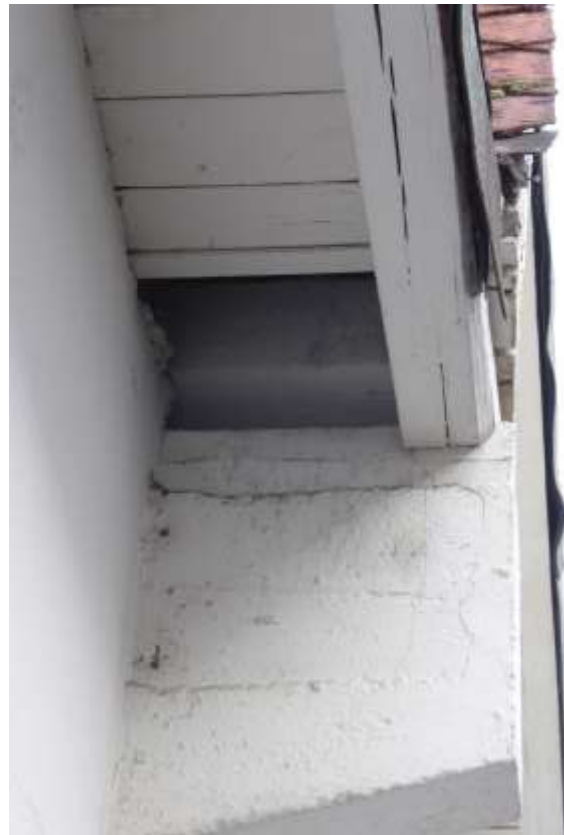
Weder von außen noch von innen waren aktuell Spuren von Fledermäusen oder Vögeln / Vogelnestern vorhanden. Mögliche Fledermaus-Quartiere sind die (nicht begehbaren) Dachböden der Gebäude Nr. 1 und 10, das kleine Vordach auf der Westseite von Gebäude 2 (nur Sommerquartier) sowie die Dachüberstände bzw. Dachkanten-Lücken der Gebäude 5, 6, 11, 13 und 14. Dies konnte vom Boden aus ohne Leiter bzw. Hebebühne aktuell nicht sicher geklärt werden bzw. kann sich bis zum Zeitpunkt des Abbruchs noch ändern.

Dto., Lücken im Dachüberstand.

Die Dächer der Gebäude 1 und 10 sind einige Tage vor dem Abbruch nochmals zu inspizieren, ebenso die Dachüberstände bzw. Dachkanten-Lücken der Gebäude 5, 6, 11, 13 und 14.

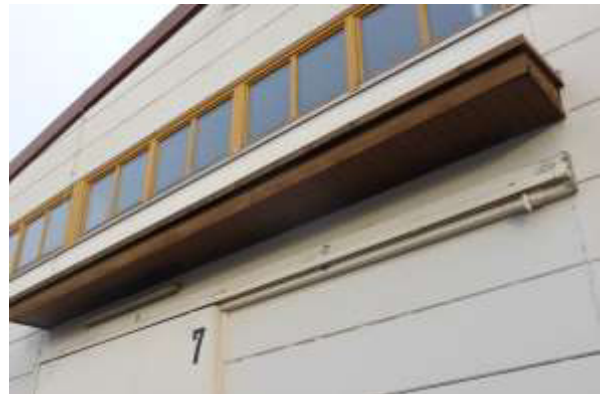
Dachüberstand auf Westseite, holzverkleidet ...

Das Vordach auf der Westseite von Gebäude 2 sollte Ende des Jahres (im kommenden Winter) abgerissen werden; zumindest ist die Holzverkleidung zu entfernen.

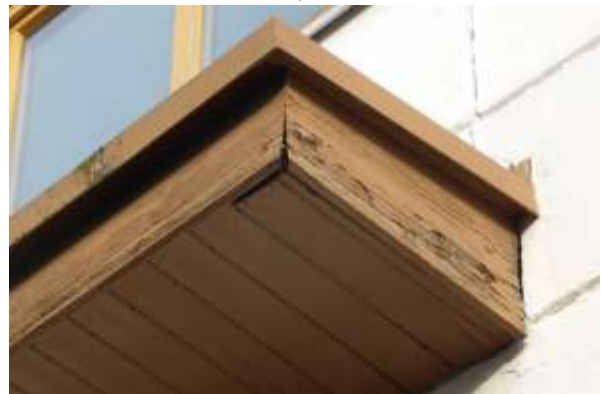
... mit Lücke.

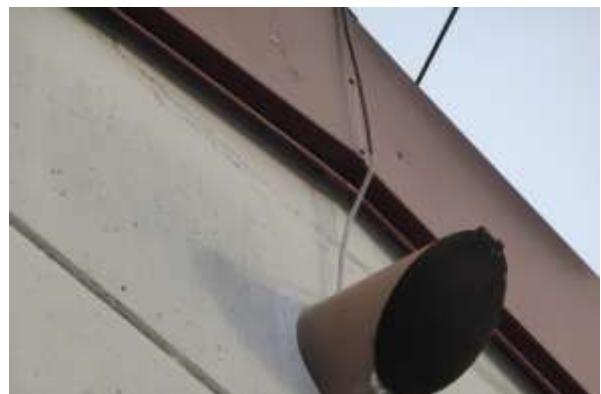
Dachkante verblecht, dicht anliegend, keine Spalte

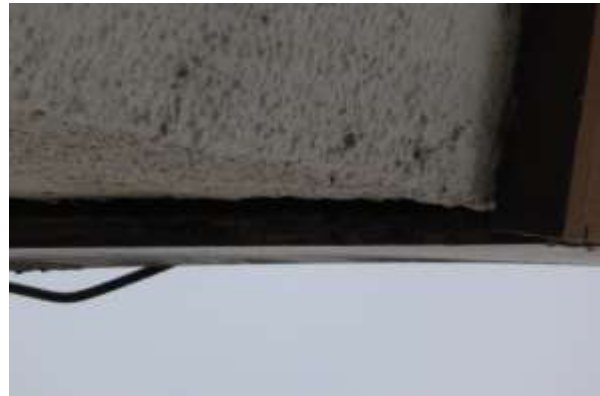
Verblechung an Dachkante dicht anliegend.

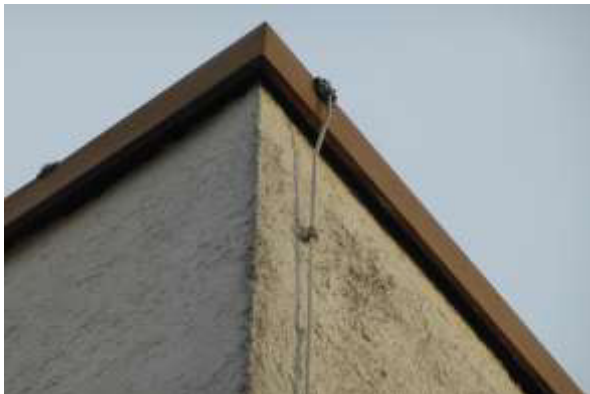
Dto., Dachkante verblecht, innen abgedichtet.

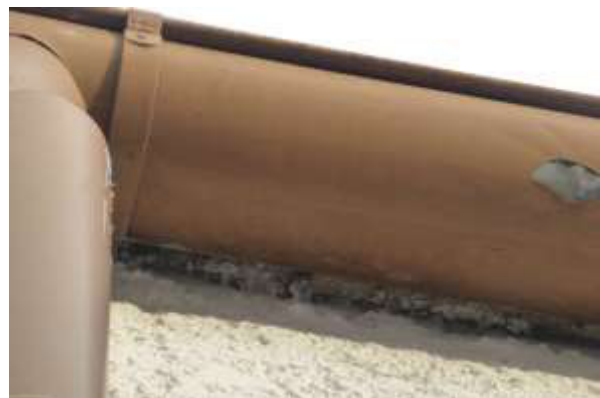
Dto., Dachrinne liegt fugenlos an Hauswand an.

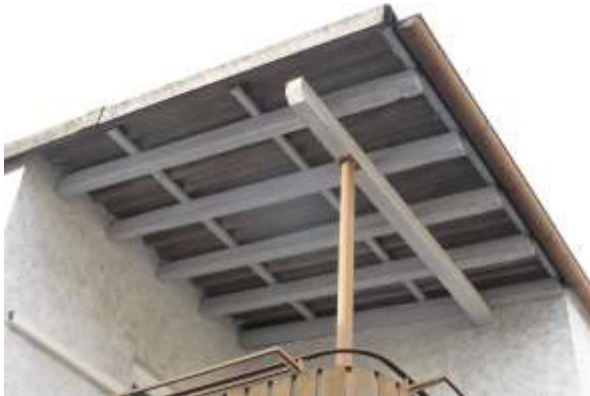
Dachüberstand an der Südostecke von Gebäude 5.

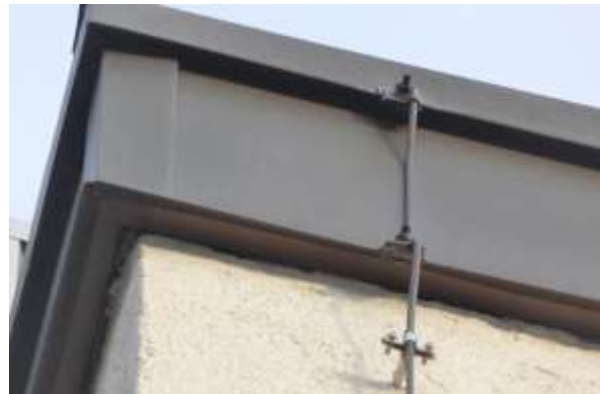
Dachabschluss von Gebäude 8: sauber verblecht.

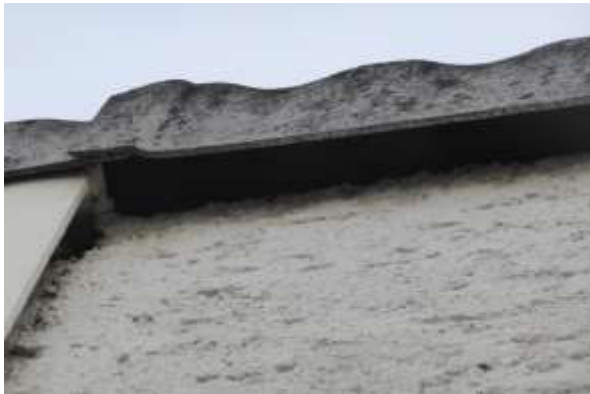
... mit Fuge an Dachkante und rauem Putz.

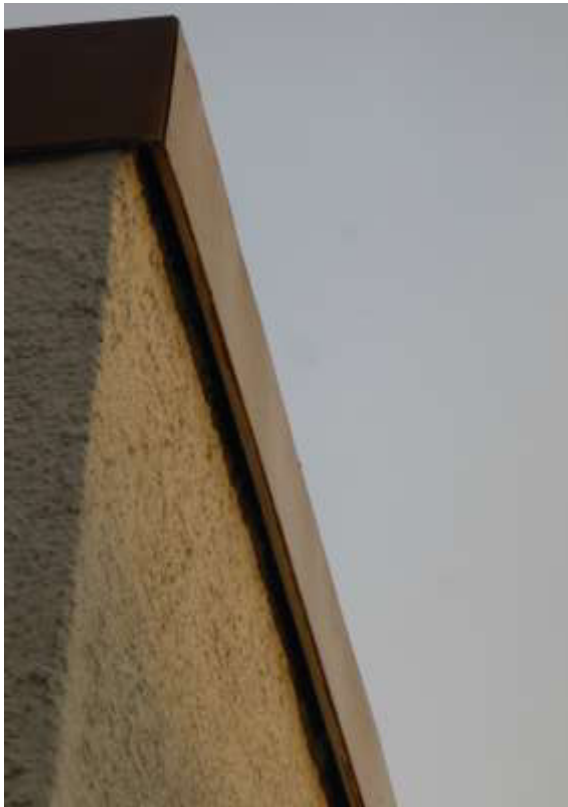
Dachkantenabschluss von Gebäude 9, Blech, glatt, innen abgedichtet.

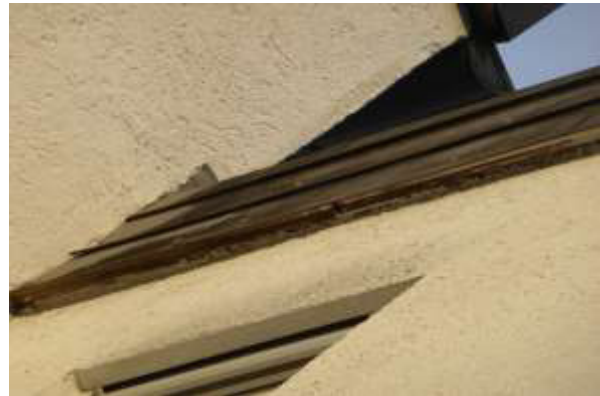
Wieder dicht abgeschlossene Dachkantenverkleidung.

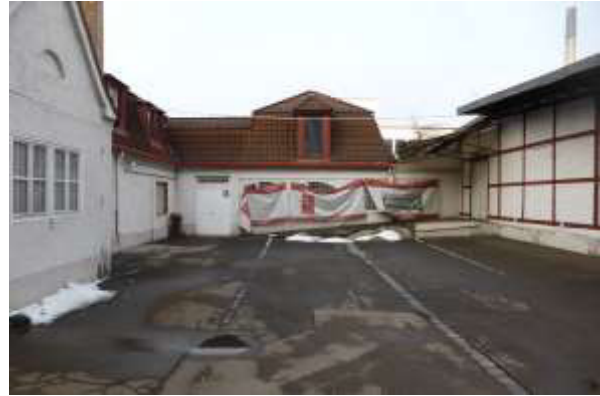
Teil von Gebäude 10 mit innen offenem, ausgebautem Dach.

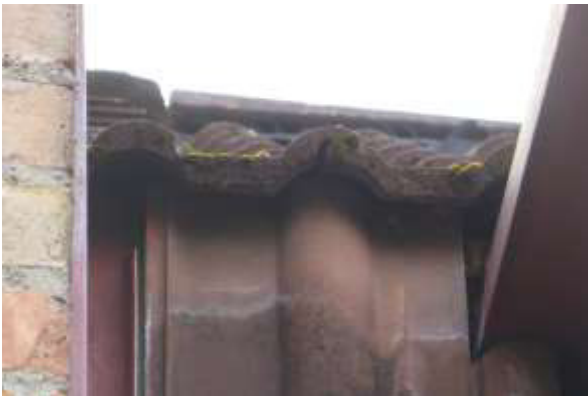
Detail: Hier sind deutlich größere Lücken erkennbar.

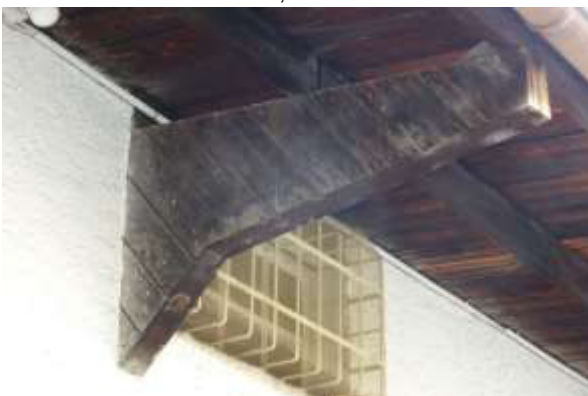
Dachüberstand auf der Südseite von Gebäude 11 mit oben offenen, verkleideten Balken.

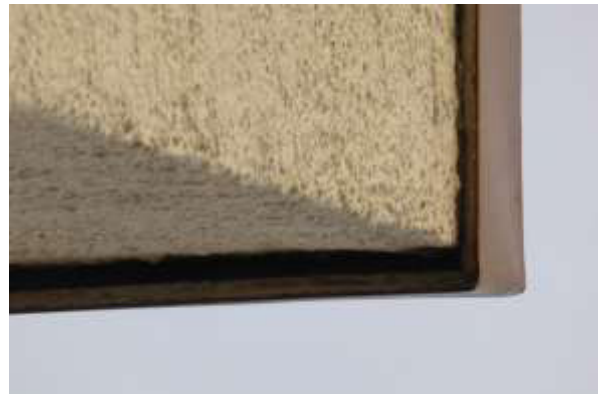
Dachüberstand mit Spalte, aber abgedichtet.

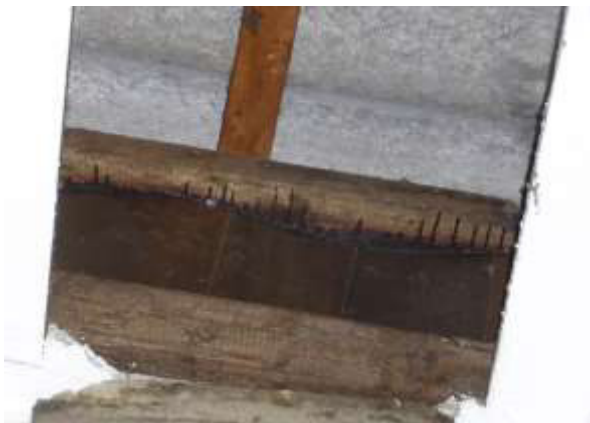
Dto. vergrößert, Blick durch die Öffnung auf die Dachunterseite.

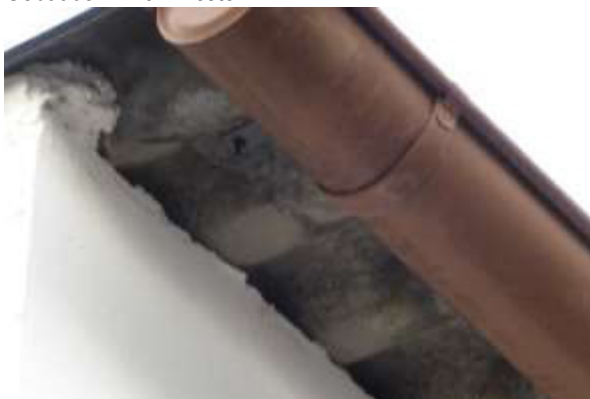
Dto. Dachüberstand mit Lücken, aktuell ohne Besiedlungsspuren.

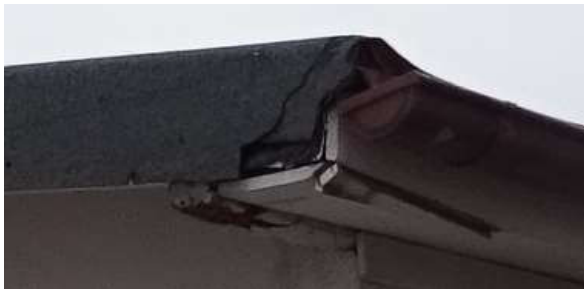
Die beiden Häuser weisen derzeit keine Quartiere auf und können abgebrochen werden.

Lücke am südöstlichen Dachüberstands-Eck, potenzielle Einflugmöglichkeit für Fledermäuse oder Nistplatz z. B. für Spatzen, aber auch mit Endoskop keine Hinweise bzw. Nachweise.

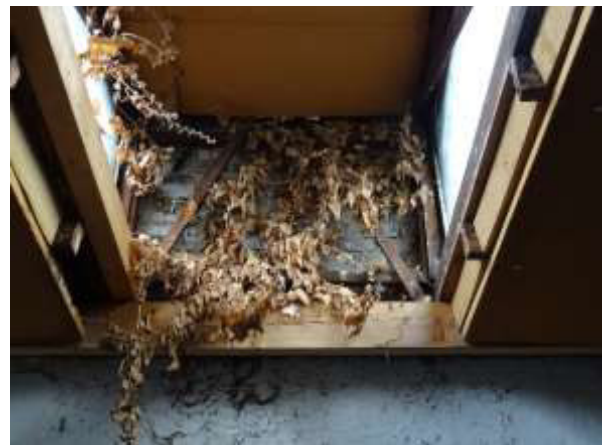
An einer Stelle war Efeu durch die Scheiben durchgewachsen.

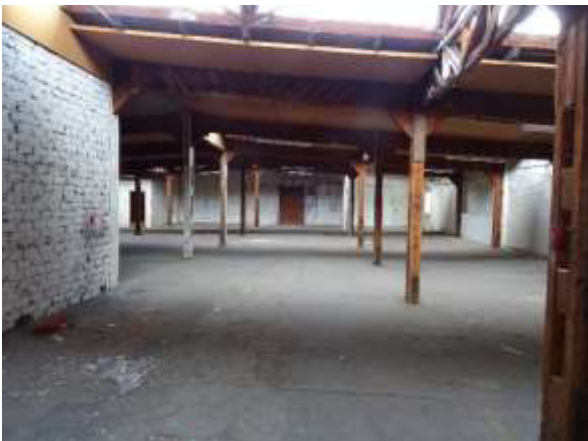
Dto. von innen; hell, Dach dicht, abgehängte Isolierung.
