## Ulm, Areal Ecke Söflinger-/Magirusstraße Stellungnahme zum speziellen Artenschutz nach § 44 (1) BNatSchG

Auftraggeber:  
Munk Bauen & Wohnen GmbH,  
Adolph-Kolping-Platz 1, 89073 Ulm

09.03.2017

## Stellungnahme zum speziellen Artenschutz nach § 44 (1) BNatSchG - Ergänzung Gebäude Magirusstr. 28

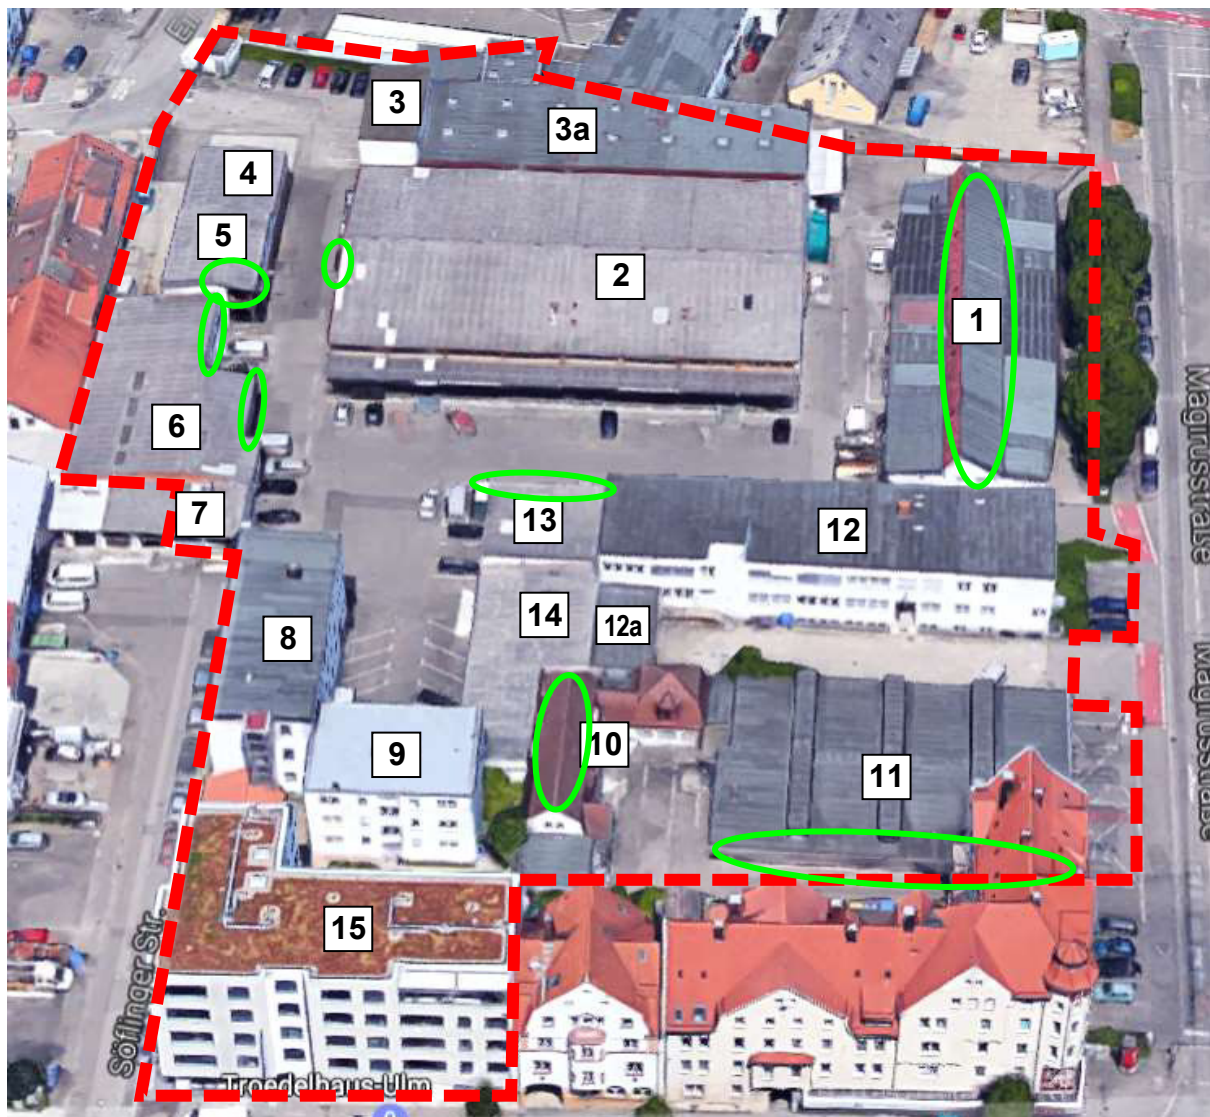
Abb. 2: Gebäudebestand.

Grüne Ovale: Artenschutzrelevante Strukturen.

Weder von außen noch von innen waren aktuell Spuren von Fledermäusen oder Vögeln / Vogelnestern vorhanden. Mögliche Fledermaus-Quartiere sind die (nicht begehbaren) Dachböden der Gebäude Nr. 1 und 10, das kleine Vordach auf der Westseite von Gebäude 2 (nur Sommerquartier) sowie die Dachüberstände bzw. Dachkanten-Lücken der Gebäude 5, 6, 11, 13 und 14. Dies konnte vom Boden aus ohne Leiter bzw. Hebebühne aktuell nicht sicher geklärt werden bzw. kann sich bis zum Zeitpunkt des Abbruchs noch ändern.

Die Dächer der Gebäude 1 und 10 sind einige Tage vor dem Abbruch nochmals zu inspizieren, ebenso die Dachüberstände bzw. Dachkanten-Lücken der Gebäude 5, 6, 11, 13 und 14.

Das Vordach auf der Westseite von Gebäude 2 sollte Ende des Jahres (im kommenden Winter) abgerissen werden; zumindest ist die Holzverkleidung zu entfernen.

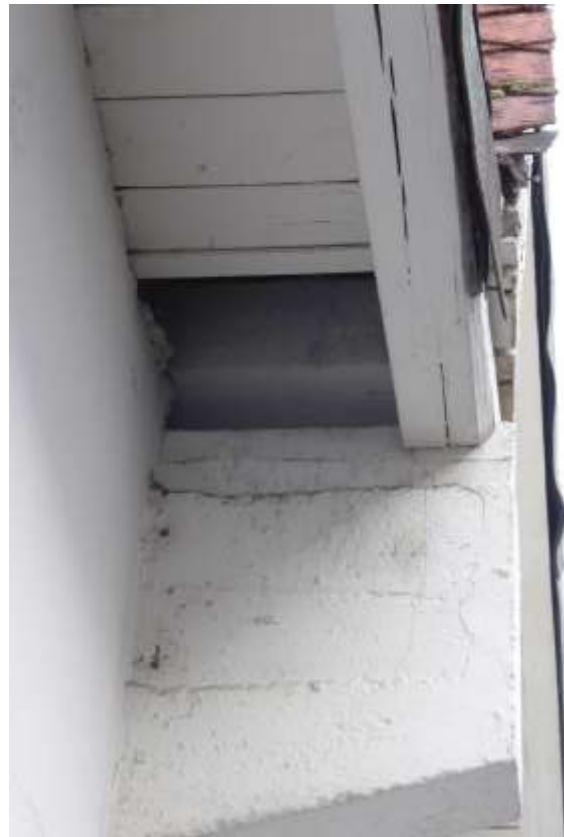
Dto., Lücken im Dachüberstand.

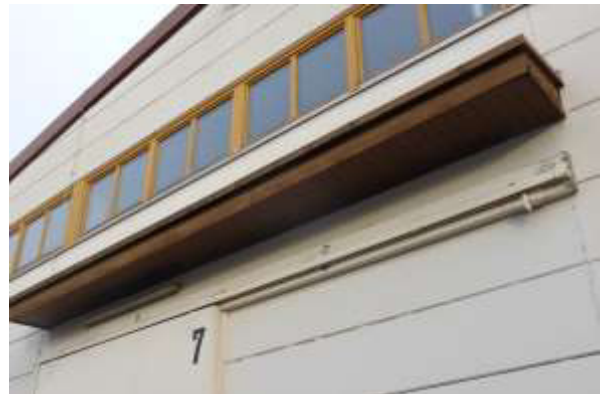
Dachüberstand auf Westseite, holzverkleidet ...

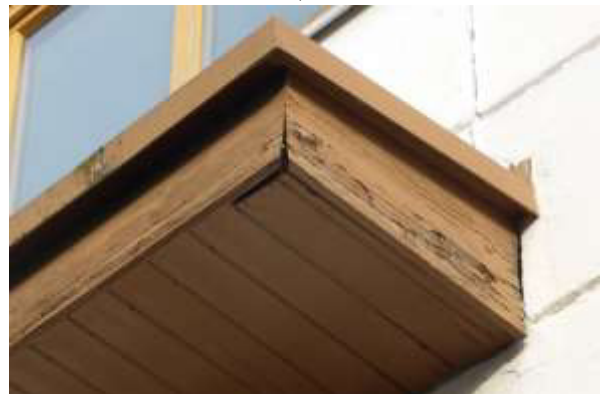
... mit Lücke.

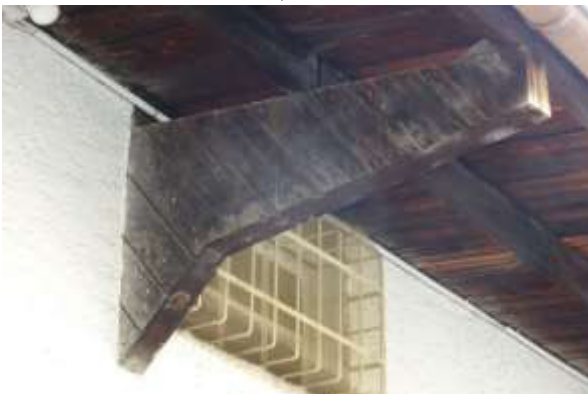
Dachüberstand auf der Südseite von Gebäude 11 mit offenen, verkleideten Balken.

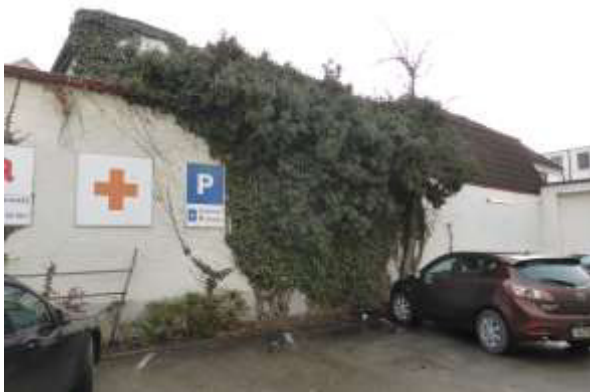
Nordwestecke von Gebäude 11 mit voluminösem Efeu.

Die Gehölze, Sträucher u.ä. (einschließlich Efeu) müssen im Winter entfernt werden.

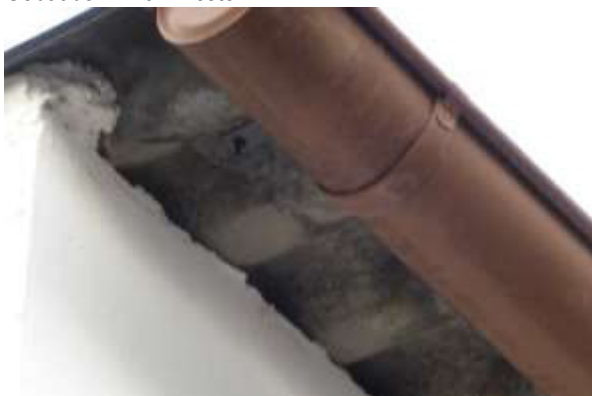
Dto. Dachüberstand mit Lücken, aktuell ohne Besiedlungsspuren.
